事故の分類	労働災害	発生日時	平成26年4月25日	8時50分	事故当事者	2次下請
事故の型分類	飛来・落下	年齢・性別	37歳・男性		職種	作業員
被災程度(全治)	右大腿筋肉内異物迷入(全治16日間)					
事故概要	基礎型枠の墨出しと、やり方用木杭打設作業を実施中、地盤が固いうえに転石が多く木杭が打ち込めなかったため、先行作業として、鉄ノミの頭を鉄ハンマーで打ち込んだところ、鉄ノミの頭の一部分が欠け、その破片が、勢いよく作業者の右内側太ももに刺さった。					
事故原因等	<ul style="list-style-type: none"> 鉄が欠けてけがをする作業だとは全く予想できず、危険な作業だと思わなかった。 本来専用工具に取り付けて使用すべき鉄ノミを、取り外した状態で使用した。 					
改善策等	<ul style="list-style-type: none"> 工具および機械等において、本来の使用用途とは異なる形で使用しない。 KY活動等(新規入場者教育、非常時の避難を含む)で事故防止を教育する。 使用する機械や工具などの日常点検を実施し、それらに欠損等がある場合は適切に対応し、危険認識の情報共有を図る。 					
類似工事(他工事)へ活用できる対策等	稼働している全ての現場に対し、今回の事故内容(発生要因)を周知し、関係職員へ「管内で発注した事故及び防止について」の注意喚起を行った。

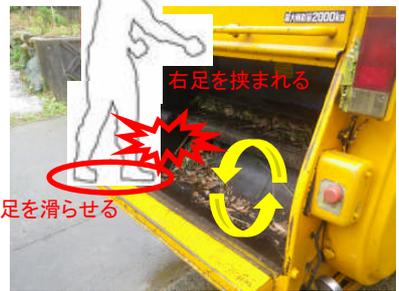
事故状況図

事故の分類	労働災害	発生日時	平成26年7月5日	11時50分	事故当事者	1次下請
事故の型分類	挟まれ・巻き込まれ	年齢・性別	62歳・男性		職種	作業員
被災程度(全治)	右大腿骨開放骨折,右脛骨近位端開放骨折(全治1年11か月)					
事故概要	草の積込作業中、作業員が運搬車両(パッカー車)の回転板が止まっていると思い込んで投入口に足をかけて次の積込場所に移動しようとし、車両が移動した際に足を滑らせ、回転板に右足を挟まれ被災した。					
事故原因等	①草の積込運搬について、発注者の承諾を受けず、施工計画書に記載のないパッカー車で行った。 ②パッカー車の使用に関する禁止事項(下記)を順守していなかった。(ごみ収集車に係る安全管理要綱) ・ごみ収集車のごみ投入口のステップ、荷台等に乗車して移動することを禁止すること。 ・移動中は、メインスイッチ(P. T. O)を切ること。					
改善策等	①店社パトロールについて、月1回行うところ月2回実施する。 ・毎月第1、第3水曜日に元請業者取締役が当日の作業現場で実施する。 ・作業手順書等のおり作業が行われているかチェックする。 ②安全訓練について、月1回行うところ月2回実施する。 ・毎月第2、第4水曜日に現場代理人が作業員を対象に実施する。 ・機械式ごみ収集車に係る安全管理要綱及び災害事例の資料を配布し説明する。 ・災害事例のビデオを放映する。 ③作業手順書を作成し、それに従った作業を行う。 ・毎朝礼時に作業手順について作業員に周知する。					
類似工事(他工事)へ活用できる対策等	建設部内の各課に対し、今回の災害事例を周知し、各監督員を通じて類似工事受注者に対する注意喚起を行う。

足を滑らせる

右足を挟まれる

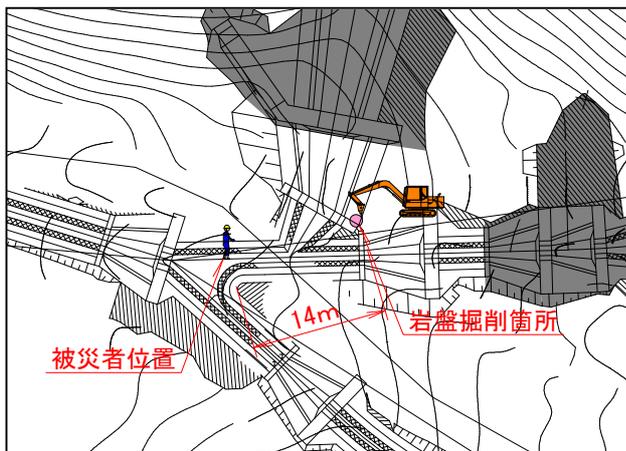
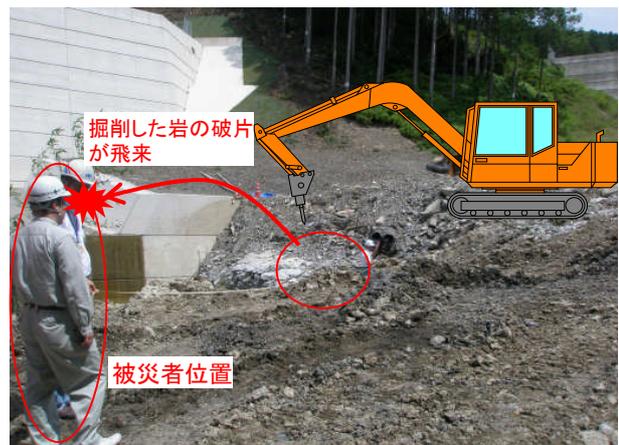
事故状況図

事故の分類	労働災害	発生日時	平成26年7月21日	10時45分	事故当事者	元請
事故の型分類	飛来・落下	年齢・性別	41歳・男性		職種	監理技術者
被災程度(全治)	左目失明					
事故概要	作業員がブレーカーによる硬岩掘削作業を行っている際に、被災者が掘削作業箇所を約14m離れた場所から確認していた。作業員は被災者に気づいていたが、安全な距離に離れていると思い掘削作業を続けた。その後、掘削時に飛んだ硬岩の破片が被災者の左目に直撃し左目を失明した。					
事故原因等	<ul style="list-style-type: none"> ・被災者及び作業員が安全な距離に離れていると思い作業を続けたこと、さらに、硬岩掘削時の作業員の立入や、飛び石に対する認識が不十分であった。 ・地山の掘削作業主任者を選定していたが、事故当時の現場に配置されていなかった。(安衛則第360条の違反) ・物体が飛来することにより労働者に危険を及ぼす恐れがあるのに、飛来防止の設備を設け、労働者に保護具を使用させる等当該危険を防止するための措置を講じていなかった。(安衛則第538条の違反) 					
改善策等	<ul style="list-style-type: none"> ・ブレーカーによる掘削作業時は、飛散防止のため作業員及び第三者の立入を禁止し重機作業半径10m程度の位置に高さ2～3mの飛散防護シートを設置する。 ・ブレーカー作業箇所に立ち入る場合は、トランシーバーを使用し重機が停止したのち立入作業を行う。 ・重機オペレーターにはゴーグル等の保護具を着用させる。 ・掘削高さが2m以上となる地山の掘削作業をする際は、地山の掘削作業主任者に直接指揮させ作業する。 					
類似工事(他工事)へ活用できる対策等	十分な作業計画をたて、必要に応じて(特に第三者への危険が懸念される場所については)、飛び石に対する防護対策を行う。

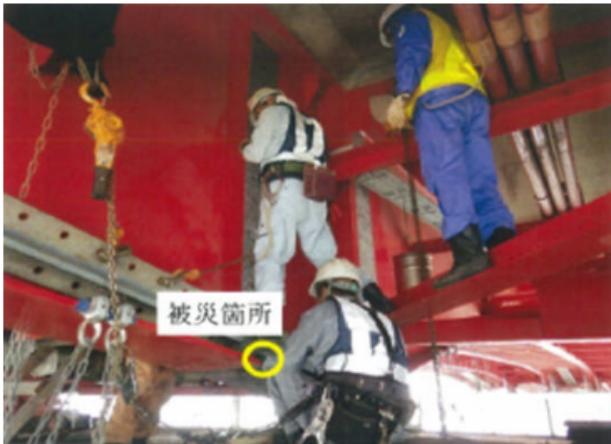
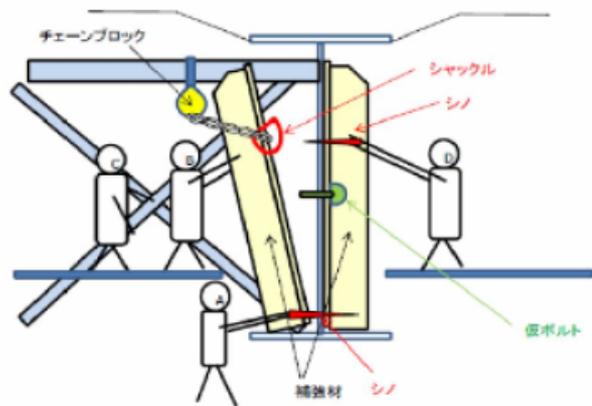
事故状況図

事故の分類	労働災害	発生日時	平成26年7月25日	16時40分頃	事故当事者	1次下請
事故の型分類	崩壊・倒壊	年齢・性別	20歳・男性		職種	とび工
被災程度(全治)	左中手骨骨折(29日間の入院加療)					
事故概要	長大橋の支取替え工事において、主桁ジャッキアップ補強材を取付ける際に、補強材をチェーンブロックで吊り上げ、ボルト孔にシノを差込み、チェーンブロックを外した後に、ボルト孔の位置を調整するため、シノを動かしていたところ、補強材が横転し、被災者の左手が、補強材と主桁の下フランジの挟まれ負傷した。					
事故原因等	①補強材を仮固定させるために、ボルト孔にシノを挿入していたが、シノの挿入が不十分であったにもかかわらず、その事に気付かなかった。 ②作成されていた作業手順書が、現場では適応できない内容であったため、現場判断で作業を行っていた。					
改善策等	①主桁上部にチェーンブロックを取付ける金具を溶接し、補強材にも、つり金具の取付け孔を設置して、ボルトによる仮固定が完了するまで、補強材を吊った状態で作業できるように作業手順を改善した。 ②作業責任者による安全管理を徹底した。					
類似工事(他工事)へ活用できる対策等	①現場に応じた作業手順書を作成し、作業責任者が現場で確認を行い、安全管理を徹底する。

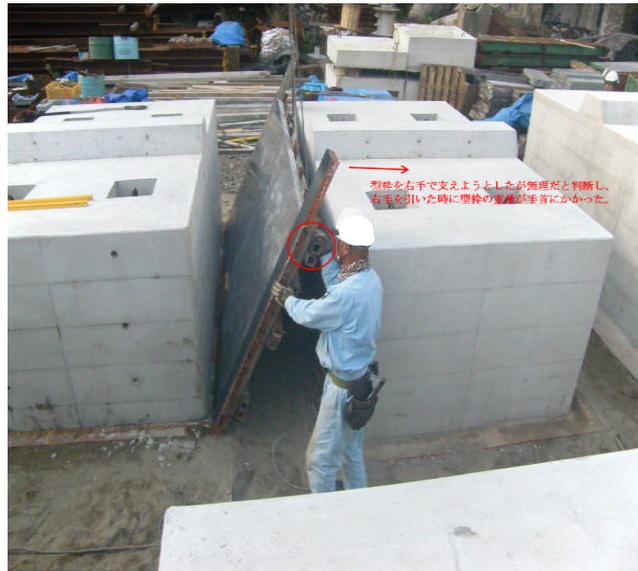
事故状況図

事故の分類	労働災害	発生日時	平成26年11月10日	9時30分ごろ	事故当事者	1次下請
事故の型分類	崩壊・倒壊	年齢・性別	36歳・男性		職種	作業員
被災程度(全治)	右手首骨折(全治3ヶ月)					
事故概要	方塊ブロック製作の型枠脱枠中に、型枠倒壊を防止するワイヤーを緩めたまま、型枠の隅を固定するクリップを外したため、解放された型枠が倒壊。これを支えようとして支えきれず右手首を骨折した。					
事故原因等	①作業手順の周知不足 受注者が、作業員に対して作業手順を周知徹底していなかったことから、作業員が適切な判断をできなかった。 ②ヒューマンエラー 被災者が、ホームタイポルトが完全に撤去されていないと勘違いした上に、勘違いに気付いたにもかかわらず、作業手順を踏まえることなくクリップを撤去した。					
改善策等	(受注者) ・2人以上での作業を必ず行うようにする。 ・必ず確認をしなければ、次の工程には移らない。 ・吊り型枠からチェーンを掛けて、型枠の転倒防止を行う。 (発注者) ・作業手順を元請、下請すべての作業員に対して周知徹底させる。 ・施工計画書に基づいて、警察署等関係機関には速やかに連絡するよう指導する。 ・さまざまな安全活動を通して、作業員同士で注意喚起しあう作業雰囲気を作るよう指導する。					
類似工事(他工事)へ活用できる対策等	・脱枠事故に関する安全教育、訓練の実施徹底を周知指導する。
