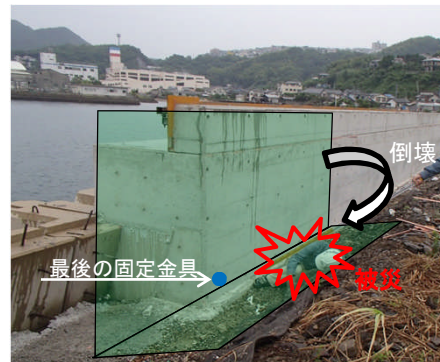
・被災者が陸側大組型枠、他1名が妻側型枠を解体

最後の固定金具を取外したところ型枠が倒壊し被災者が型枠の下敷きになった。

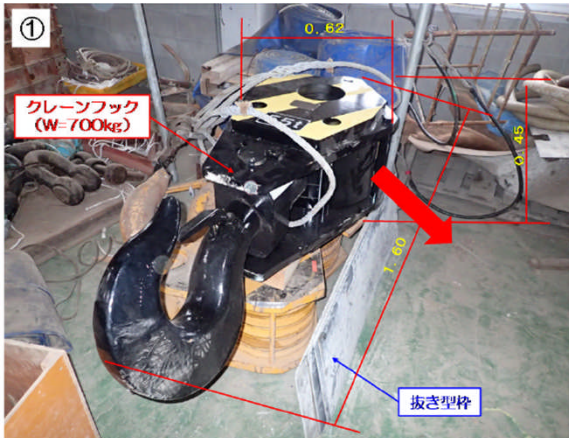
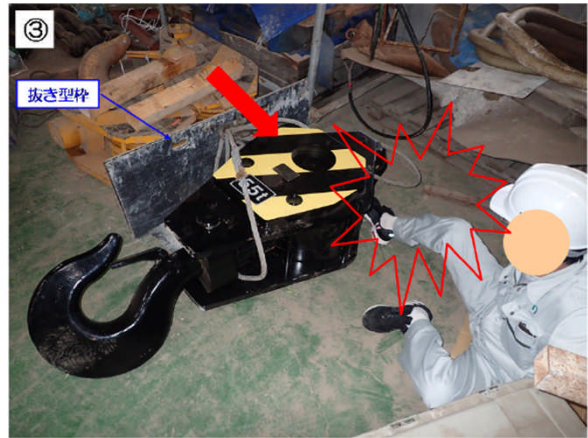
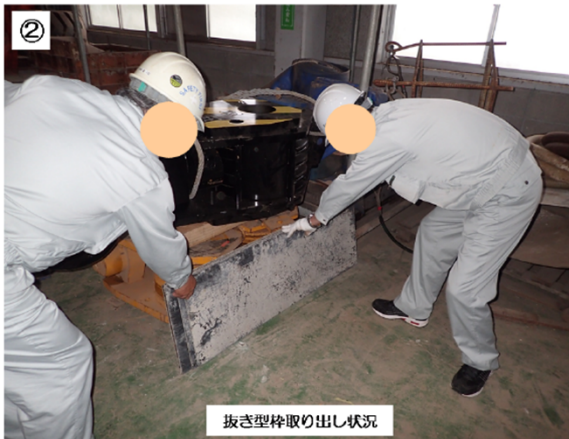
○事故当時は雨天により現場作業を中止。  
○翌日以降に順延となったコンクリート打設に使用する抜き型枠を、被災者である現場代理人(監理技術者兼務)と工事部長の2名により会社内の資材センター内で準備。  
○見つかった抜き型枠の一部が2段に重ね置かれていたクレーンフック(1.60m×0.62m×0.45m、W=700kg)に挟まれた状態であった。【写真①】

○挟まった抜き型枠を抜き取るうとしたところ上段のクレーンフックがバランスを崩して落下。【写真②、③】  
○落下したクレーンフックが被災者の右足に直撃し骨折(右第1楔状骨開放骨折、右第3第4中足骨骨折、右踵骨骨折)する重傷を負った。

- ・資材倉庫内の点検を実施し、不適切な荷積みの箇所については整理整頓を行うなど改善を図る。
- ・資材倉庫で資機材を安全に保管するための社内規定を新たに策定し、社内での周知徹底を図る。
- ・倉庫内における安全装備(安全靴等)の着用徹底を図る。
- ・倉庫を利用する第三者についても社内規定を説明して徹底を図る。

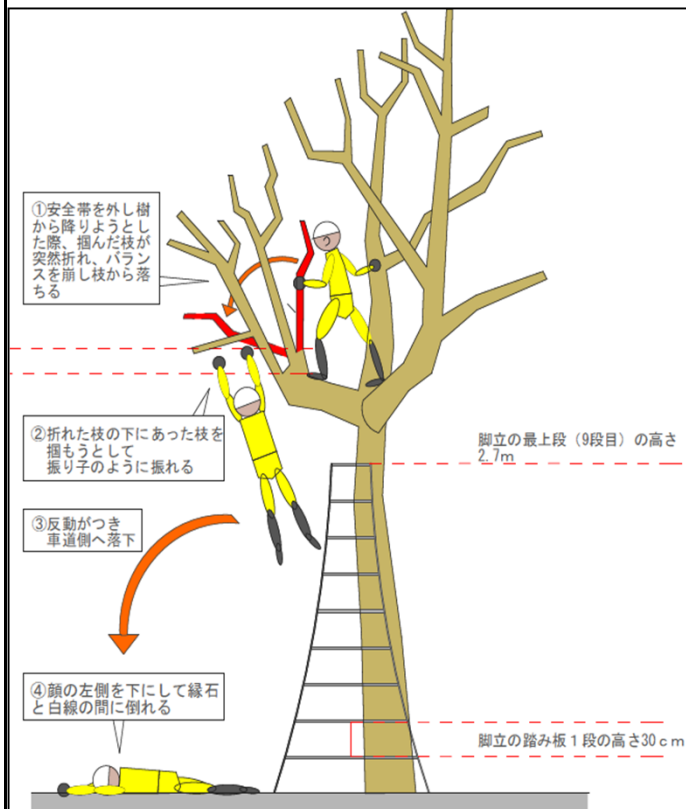
### 事故状況図

事故の分類	労働災害	発生日時	平成29年11月1日	14時25分	事故当事者	1次下請
事故の型分類	墜落・転落	年齢・性別	66歳・男性		職種	作業員
被災程度(全治)	骨盤骨折、橈骨遠位端骨折・手根骨骨折、外傷性くも膜下出血他(休業82日)					
事故概要	街路樹の枝に乗り剪定作業をしていた作業員(一次下請)が、作業終了後安全帯のフックをはずし樹上から梯子に移動中につかんだ枝が折れ、バランスを崩して高さ約3.5mの位置から転落した。折れた枝は芯が腐っていた。					
事故原因等	<ul style="list-style-type: none"> <li>・剪定中は安全帯を使用していたが、樹上から梯子へ移る際には、安全帯のフックを外していた(安全帯の誤った使用)。またこのような作業が常習化していた。</li> <li>・剪定位置から降りる際、枝の健全度を目視のみで行い、腐朽の確認が不足していた。</li> <li>・作業手順が定められていない。また、KY活動時や新規入場者教育の際に高所での作業方法(安全帯の使用方法等)についての周知や教育が不十分であった。</li> <li>・安全管理等において、元請の下請けに対する実質的関与が不十分であった。</li> </ul>					
改善策等	<ul style="list-style-type: none"> <li>・高所作業車が使用可能な区間については、基本的に高所作業車を使用する。</li> <li>・1丁掛け安全帯は使用禁止とし、2丁掛け安全帯を使用する。使用にあたっては事前に街路樹剪定士の指導のもと教育を行う。</li> <li>・フックを掛ける枝や、掴む枝は必ず一度掴んでゆすることにより腐朽の有無を確認し強度の有無を判断する。</li> <li>・作業手順を作成し作業員へ周知を行う。また、安全帯の使用については、安全衛生教育の内容に追加し安全対策を強化する。</li> <li>・使用する脚立の高さ1.5m、2.0m(高所作業)に目印をつける。</li> <li>※高所作業(2.0m以上)を明らかにして注意喚起の徹底を図る。</li> </ul>

類似工事(他工事)へ活用できる対策等	<ul style="list-style-type: none"> <li>・施工計画書において安全な施工を実施するための作業手順書を受注者に作成させ、監督員が安全対策の内容に不備がないか確認を行う。</li> <li>・高木剪定時には高所作業車を使用し、高所作業車の使用が困難な場合は原則、2丁掛け安全帯を使用する。</li> </ul>

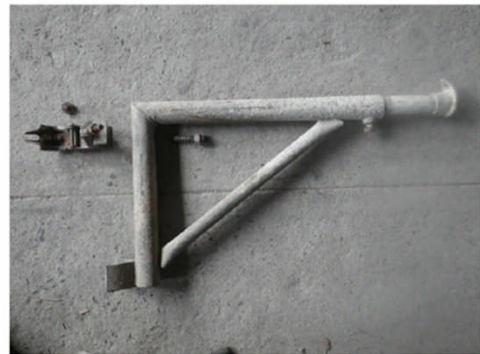
ブラケット足場を支持するクランプ付きブラケット

- ①組立前に使用部材の点検を行う。使用部材については、新品又は錆を落とし、グリスアップされたもので、ボルトについては、径が9mm以上のものとする。※経年仮設機材の管理に関する技術基準と解説:(社)仮設工業会
- ②元請が足場の作業前点検を必ず実施し記録する。(安衛則 第六百五十五条)
- ③足場上での作業時、安全帯の使用を徹底させるための安全教育・訓練等を実施する。

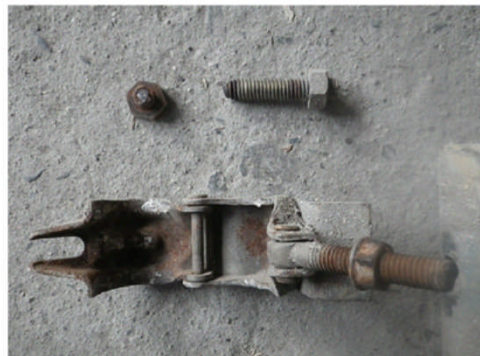
破断したブラケット部のボルト

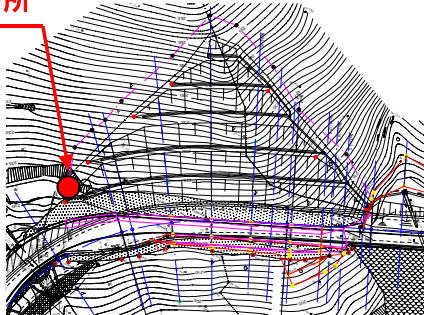
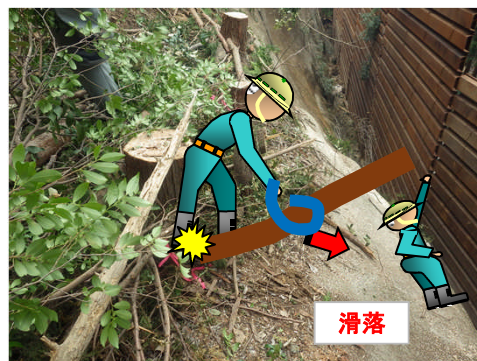
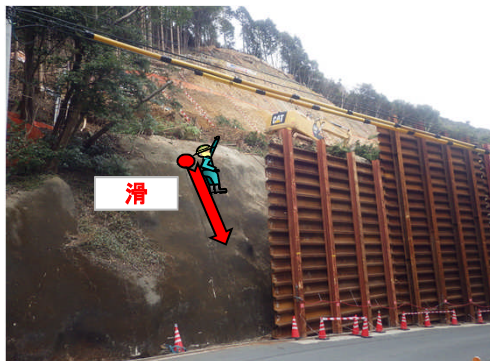
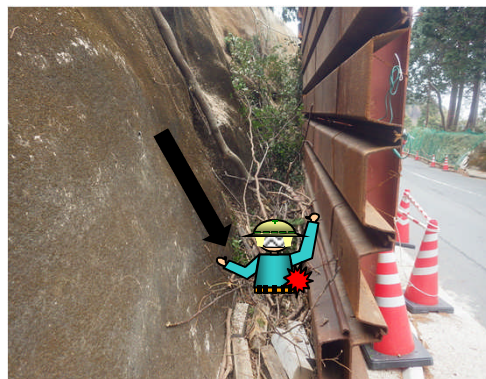
切土工施工現場  
滑落場所

事故の分類	労働災害	発生日時	平成30年2月16日	10時10分	事故当事者	2次下請
事故の型分類	墜落・転落	年齢・性別	56歳 男性		職種	主任技術者
被災程度(全治)	右肩甲骨骨折、右第3,4,5肋骨骨折(休業6日)					
事故概要	切土作業に伴う樹木の伐採作業終了後、高さ7m、法面勾配70°程度の既存モルタル吹付の法肩からφ150長さL=4.0m程度の老木が道路側に傾いていた。被災者は、道路上へ落ちたら危ないと判断し、老木を引き上げるためスリングベルトを掛けようと思い老木を踏んだところ老木が下方向に滑り、足元をすくわれて、尻もちをついた状態で老木とともに7m下へ滑り落ちた。					
事故原因等	<ul style="list-style-type: none"> <li>・転落防止措置がなかった。</li> <li>・高所作業に関わらず、安全帯の使用をしていなかった。</li> <li>・伐採作業時には安全帯を使用するための親綱等の設置されていなかった。</li> </ul>					
改善策等	<ul style="list-style-type: none"> <li>・転落防止柵の設置</li> <li>・転落防止柵が実施できない場合、安全帯の使用の徹底</li> <li>・転落防止柵を撤去する前に安全帯を使用するための親綱等を設置する</li> </ul>					
類似工事(他工事)へ活用できる対策等	他工事において、各受注者に情報提供を行い注意喚起する。
