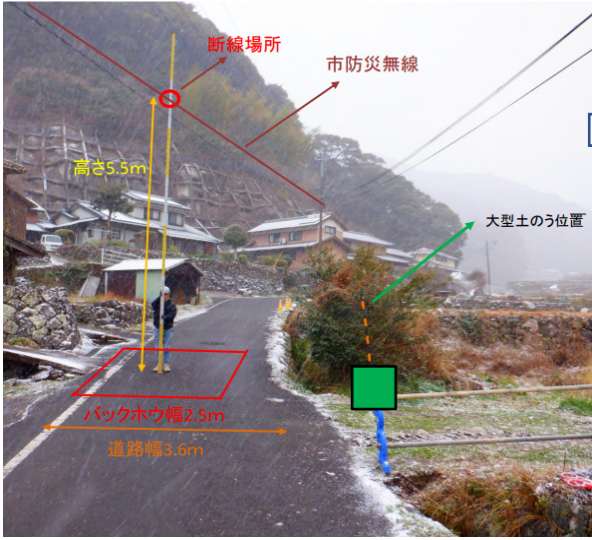
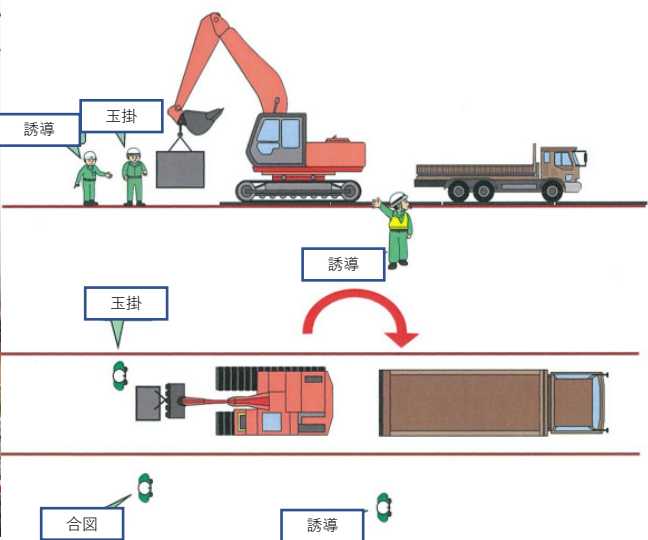
| 事故原因等 | ①施工計画の不履行<br>市道上で施工する際に、交通誘導員を配置していない。<br>施工範囲外のため架空線等調査が未実施であった。<br>②法令違反<br>・労働安全衛生規則－164 資格関係に違反<br>大型土のう1t吊りに小型移動式クレーン資格者が作業していない。<br>・クレーン等安全規則－221 玉掛けは有資格者での作業に違反<br>大型土のう玉掛け作業を資格者が玉掛けしていない。<br>・クレーン等安全規則－71 運転の合図の違反<br>合図者が不在であった。<br>・道路交通法 道路使用許可の届け出もれ<br>道路使用許可届け出前に、バックホウでの市道走行及び吊り作業を行った。<br>③ヒューマンエラー<br>現場代理人不在のなか、作業員の判断で実施した。 | | | | | |

| 事故状況図 | 改善策 |
|---|---|
| <p><b>断線事故 再現写真</b></p> <div style="border: 1px solid black; padding: 5px; margin-top: 10px;"> <ul style="list-style-type: none"> <li>・道路で作業する際、交通誘導員無し。</li> <li>・大型土のう吊り上げの際、合図者なし。</li> <li>・施工範囲外作業箇所での架空線調査は未調査。</li> </ul> </div> | <div style="border: 1px solid black; padding: 5px; margin-top: 10px;"> <ul style="list-style-type: none"> <li>・道路で作業する際、交通誘導員を配置する。</li> <li>・大型土のう吊り上げの際、合図者を配置する。</li> <li>・施工範囲外作業箇所での架空線調査を実施し、</li> </ul> </div> |

| 改善策等 | ・吊り上げ作業の際は、あらかじめ定めた作業計画に基づき、バックホウでの吊り作業、玉掛け作業は有資格者で行い、現場作業員の中から合図者を指名して吊り上げ作業を行う。<br>・架空線の調査について工事影響範囲を調査し、工事影響範囲が変更となる場合、再度その範囲の調査を行う。<br>・架空線下での重機の走行、作業となる場合、朝礼及びKY活動・作業開始前に作業手順の確認及び周知徹底を行う。 | | | | | |

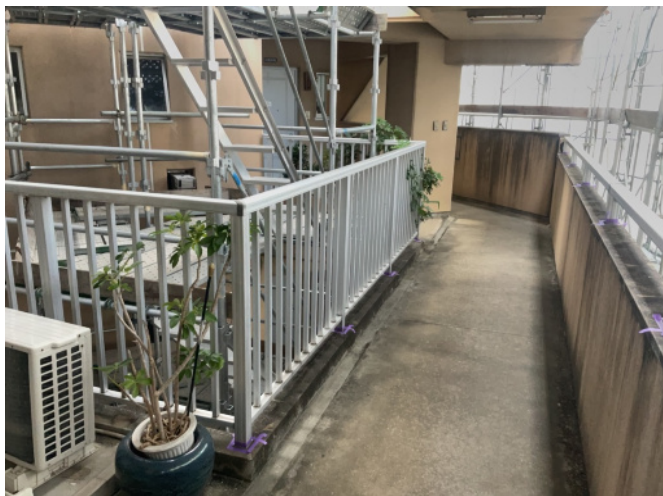
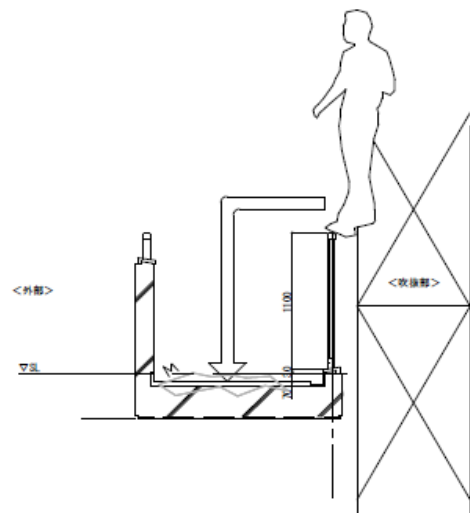
### 事故状況図

| 事故概要 | 外壁面調査のため足場に登っていたが、調査途中に打合せの為足場を降りる際、渡り廊下の腰壁(1.2m)をつたっての飛び降り右踵を負傷した。 | | | | | |
| 事故原因等 | 外部足場に設置されている階段を利用せず、近道をしようとしたため。 | | | | | |

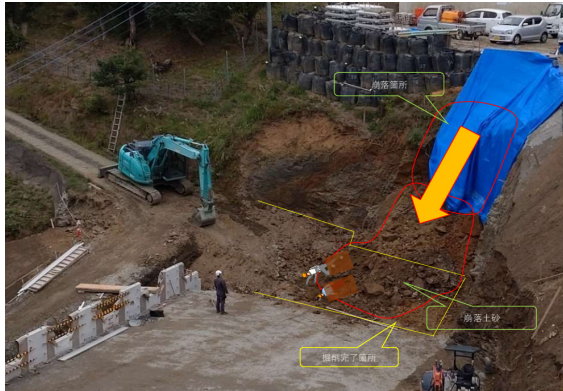
## 事故状況図

| 事故概要 | ・補強土壁工施工に伴う地山の掘削が前日(11月15日(月))に完了し、その出来形確認(測量作業)を行っていたところ、地山が崩壊し、従事していた作業員2名が、崩壊土砂に巻き込まれた。 | | | | | |
| 事故原因等 | ・掘削法面において、硬い岩盤かつ受け盤であったため、安衛則第356号に基づいて、1:0.3の勾配で掘削を行った。<br>・崩壊前の切土表面は安定を保っていたが、表面の岩盤層が薄く残った状態となっており、その背面には、想定と異なる風化が進んだ岩盤層(一部土砂化)が存在していたことから、風化が進んだ岩盤層が前面に押し出され、崩壊したものと考えられる。 | | | | | |

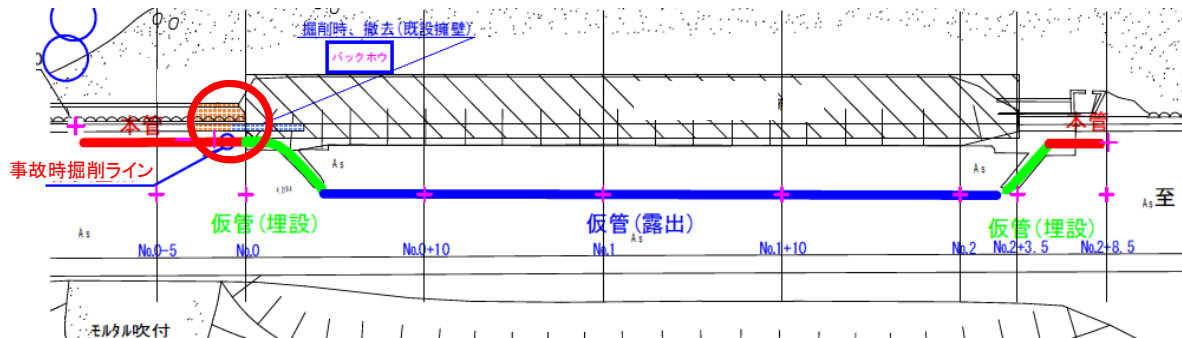
### 平面図

| 事故概要 | 大型ブロック積工の施工にあたり、埋設されている水道管の周辺をバックホウにより掘削をしたため、水道管にかかる土圧が減少し、接続部が離脱した。結果、289戸において一時的に断水となった。 | | | | | |
| 事故原因等 | <ol style="list-style-type: none"> <li>1. 水道局へ管の埋設の位置について事前確認を実施していたが、詳細な位置は不明であった。</li> <li>2. 掘削範囲内に水道管があることは想定できていたが、影響がないと思い込み施工を行った。</li> <li>3. 事前確認で詳細な位置が不明であったにもかかわらず、試掘を実施していなかった。</li> <li>4. 朝礼・KY時埋設物についての注意喚起は特に実施していなかった。</li> </ol> | | | | | |

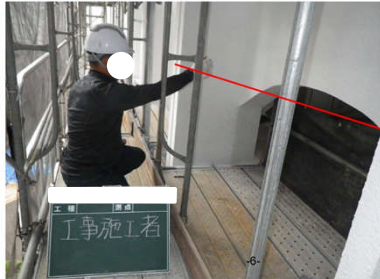
施工位置

施工者はこの位置で吹きつけ塗装を行っていた。

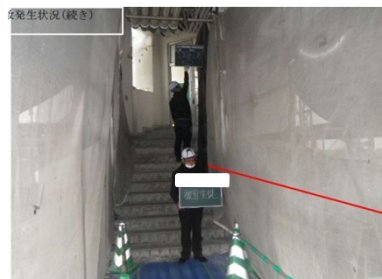
被災者位置

被災者はこの位置にいた。

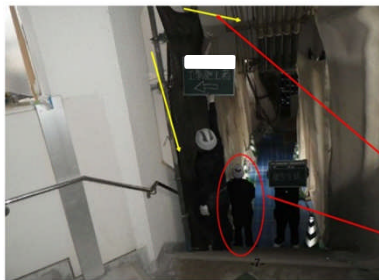
事故状況

| 事故原因等 | ①塗料の飛散防止のための養生が十分でなかった。<br>②施工に先立ち、第三者の確認を怠った(監視員の配置なし)。<br>※柱が死角になり作業者が被災者に気づかなかった。<br>③風が強く通路に近接していたにもかかわらず、吹きつけ塗装を継続した。<br>④作業員への作業手順が作成されていなかった。 | | | | | |

隙間から塗料が漏れ被災者に付着

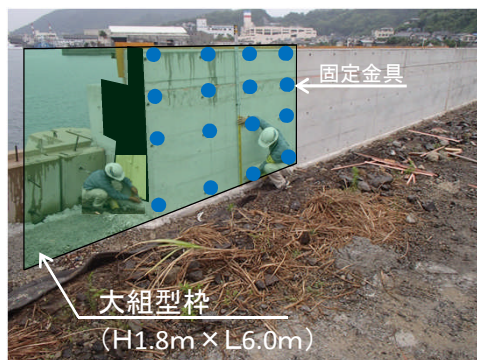
・被災者が陸側大組型枠、他1名が妻型枠を解体

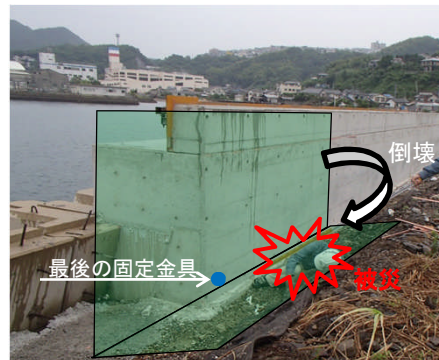
| 事故原因等 | <p>被災者が作業手順を遵守せず、クレーン等で型枠を保持していない状態で、全ての固定金具を取り外しを行った。</p> <ul style="list-style-type: none"> <li>・作業手順書では、型枠解体前に固定金具の位置確認をすることとしているが、確認を怠った。</li> <li>・作業手順書では、最上段の固定金具を残すこととしていたが、守らず、端部の縦1列の固定金具を残すこととし作業を行った。</li> <li>・型枠を4列の固定金具で固定していたが、被災者が5列で固定していると勘違いしたため、4列の固定金具を取外した時点で型枠が倒壊した。</li> </ul> | | | | | |

最後の固定金具を取外したところ型枠が倒壊し被災者が型枠の下敷きになった。

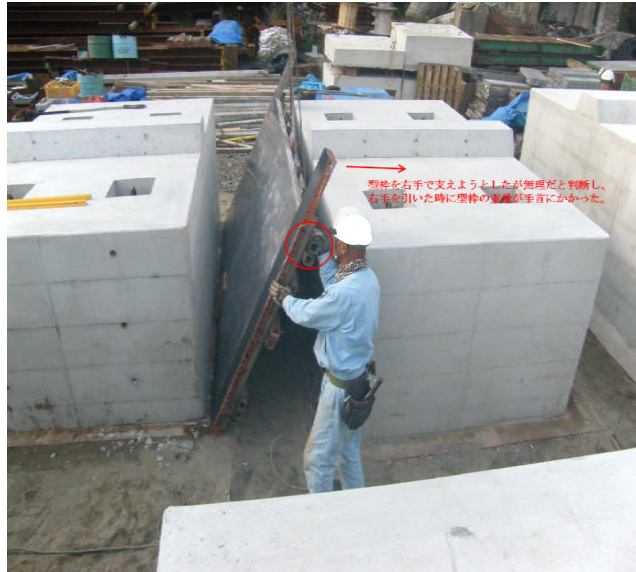
### 事故状況図

| 事故概要 | 方塊ブロック製作の型枠脱枠中に、型枠倒壊を防止するワイヤーを緩めたまま、型枠の隅を固定するクリップを外したため、解放された型枠が倒壊。これを支えようとして支えきれず右手首を骨折した。 | | | | | |
| 事故原因等 | ①作業手順の周知不足<br>受注者が、作業員に対して作業手順を周知徹底していなかったことから、作業員が適切な判断をできなかった。<br>②ヒューマンエラー<br>被災者が、ホームタイポルトが完全に撤去されていないと勘違いした上に、勘違いに気付いたにもかかわらず、作業手順を踏まえることなくクリップを撤去した。 | | | | | |

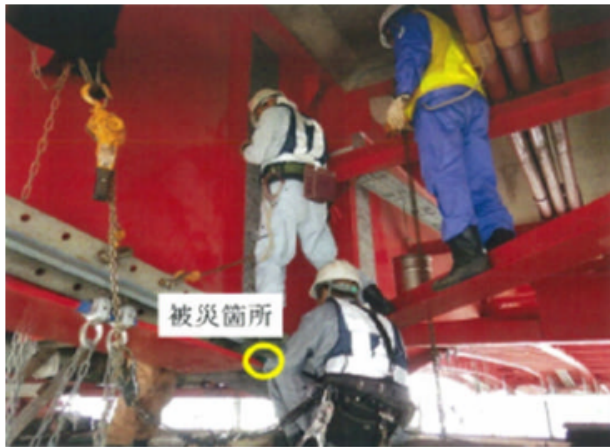
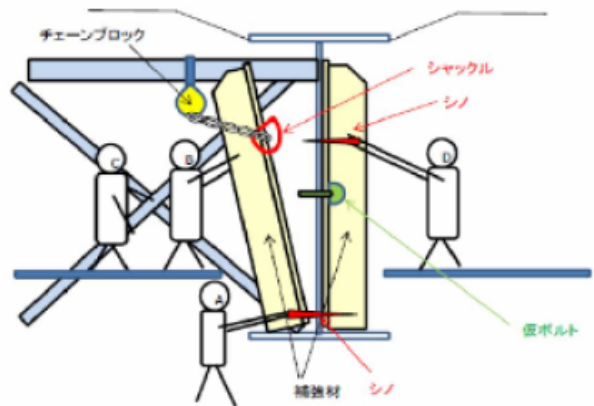
### 事故状況図

| 事故概要 | 長大橋の支取替え工事において、主桁ジャッキアップ補強材を取付ける際に、補強材をチェーンブロックで吊り上げ、ボルト孔にシノを差込み、チェーンブロックを外した後に、ボルト孔の位置を調整するため、シノを動かしていたところ、補強材が横転し、被災者の左手が、補強材と主桁の下フランジの挟まれ負傷した。 | | | | | |
| 事故原因等 | ①補強材を仮固定させるために、ボルト孔にシノを挿入していたが、シノの挿入が不十分であったにもかかわらず、その事に気付かなかった。<br>②作成されていた作業手順書が、現場では適応できない内容であったため、現場判断で作業を行っていた。 | | | | | |
