| 事故の分類 | 労働災害 | 発生日時 | 令和7年4月24日 | 16時50分 | 事故当事者 | 元請 |
| 事故概要 | クレーンにて作業構台の主桁を横桁に仮置きし、当日の作業終了。クレーンの吊り金具をつけたワイヤーを回収しようとクレーン運転手が巻き上げ作業を行った。その際に吊り金具がH型鋼材に引っ掛かり仮置きしていたH型鋼材が被災者(主桁設置のためのマーキングをしていた)へ倒れ右足すね付近に受傷した。 | | | | | |

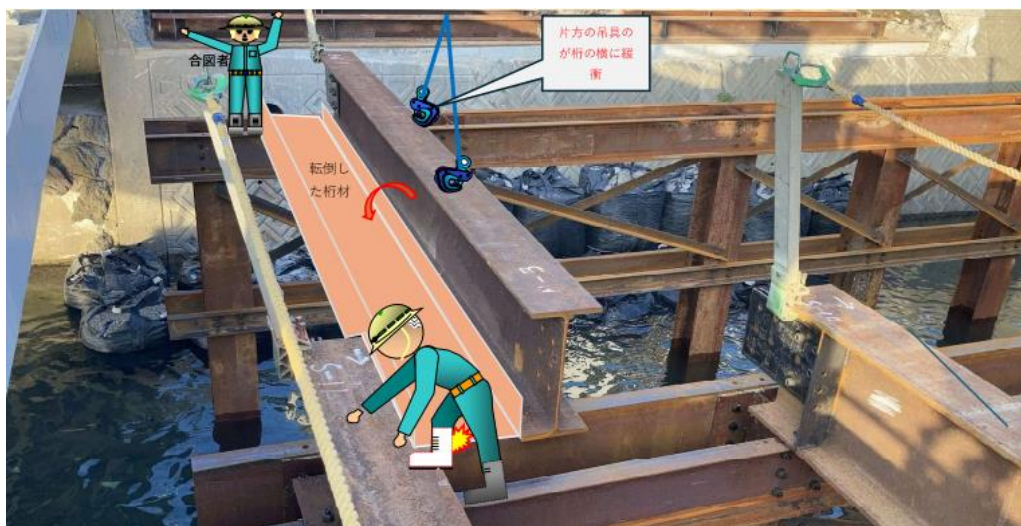
### 事故状況図

| 事故原因等 | 主桁設置時に作業手順にない仮置き作業を行った<br>【作業原因】<br>①外した吊り金具をH型鋼材の上フランジに置いたまま吊り上げた<br>②クレーン運転手と合図者の連携不足<br>③H型鋼材を不安定な桁受上に仮置きした<br>④クレーン作業時の人払いの徹底不足 | | | | | |

- ・H型鋼材の仮置きをする際の作業手順書の整理を行い、徹底する
- ・吊り金具をロープ等で結束し、吊り荷や周辺の既設物に引っ掛かる事がないよう固定する
- ・クレーン運転手と玉掛合図者は無線により相互連絡をとれる体制で作業を行う。巻き上げ作業時はクレーン運転手も目視でワイヤー先端の確認を行う
- ・資材の据付時だけではなく、玉掛け巻き上げ作業でも人払いを徹底する
- ・吊り金具の結束作業などを不安定なH型鋼材上で行わない(アルミ製仮設通路の設置)
- ・安全ネットの設置

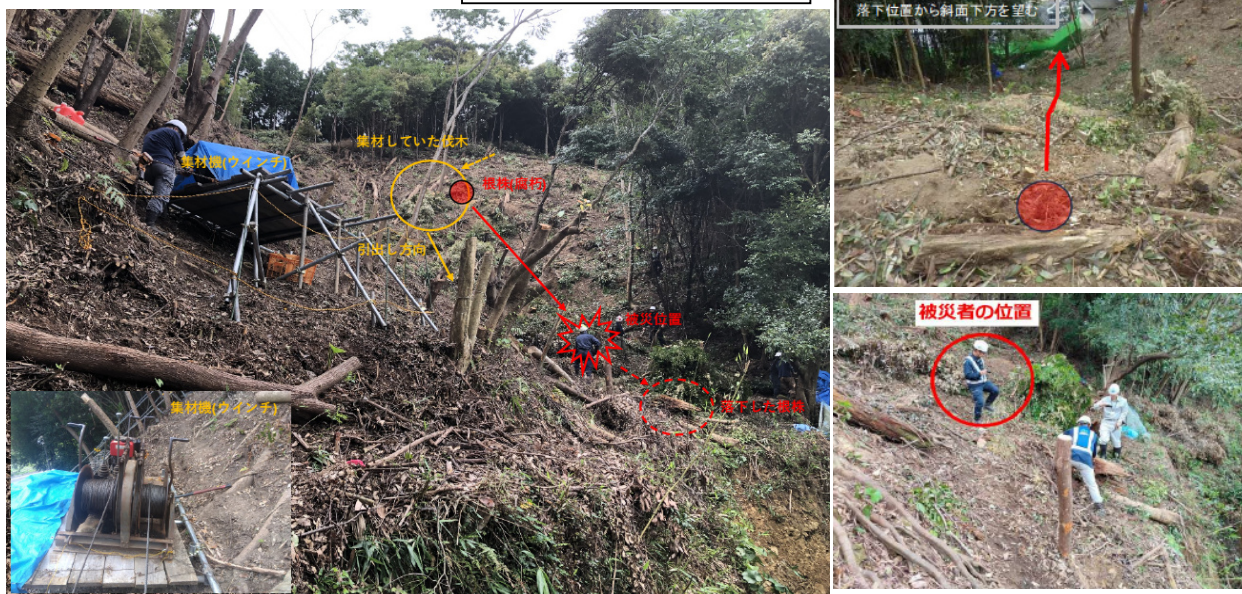
### 事故状況図

| 事故概要 | 伐採作業の際に斜面上方の伐木を集材機(ウインチ)により引き出し作業を行っていたところ、一部腐朽した根株を巻き込んで落下し、斜面下方の集積作業中の作業員へ衝突し、負傷した。 | | | | | |
| 事故原因等 | <ul style="list-style-type: none"> <li>・施工計画書と異なる施工方法で実施した。</li> <li>・施工計画書の変更、協議されていなかった。</li> <li>・簡易林業架線作業に伴う安衛法の認識がなかった。</li> <li>・浮石や根株の形状や状態を調査し、記録していなかった。</li> </ul> | | | | | |

- 伐倒作業時は(法下)集積・積込作業員は一時退避する。
- 集材作業時は浮石の落石、枯損木の落下が考えられるため(法下)作業員は一時退避する。

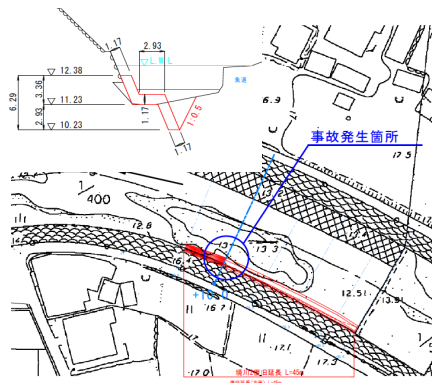
事故発生箇所

| 事故概要 | 根継工において、バックホウで埋戻し作業中に現場代理人と重機オペレーターでの確認事項があった為、作業を中断(バケットは地面へ着けた状態で、重機のエンジンはついたまま)し、オペレーターへ近づいて作業内容の確認を行った。その後、現場代理人が重機から離れた後、重機作業範囲(作業半径)にいるにも関わらず、オペレーターが重機操作を行い、現場代理人の右肩へバケットが接触(被災)した。 | | | | | |
| 事故原因等 | <ul style="list-style-type: none"> <li>・重機作業範囲(作業半径)の分離措置を行っておらず、現場代理人がバックホウへ近づいたこと。</li> <li>・重機オペレーターが作業範囲に現場代理人がいるにも関わらず、周囲への確認を怠ったこと。</li> <li>・バックホウのエンジンがかかったままの状態です安全ロックレバーも上げていなかったこと。</li> </ul> | | | | | |

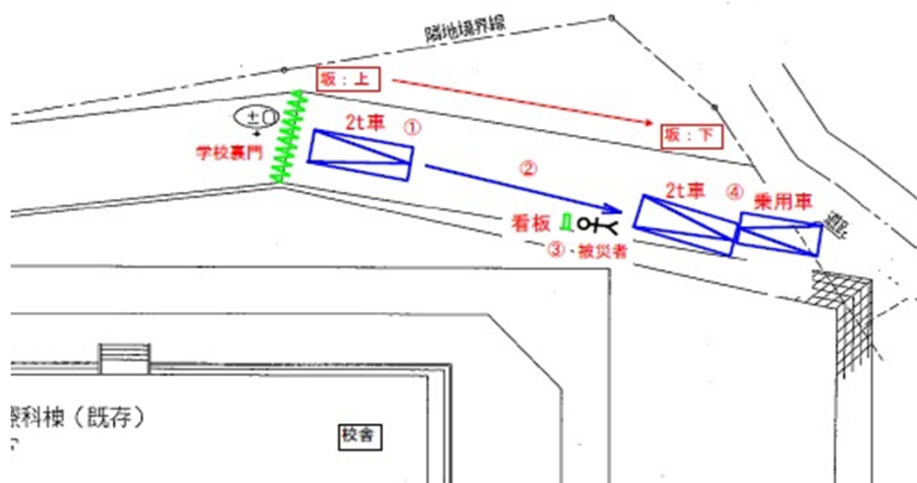
### 事故状況図

| 事故原因等 | <ul style="list-style-type: none"> <li>・降車時にサイドブレーキ等の停車措置を確実にしないまま車両を離れた。(サイドブレーキをかけていたつもりであったが、完全にかかっていなかった。)</li> <li>・施工計画書や安全教育において車両の取扱いおよび敷地環境に応じた対策が定められていなかった。</li> </ul> | | | | | |

- ①門を閉めるために一時停車。
- ②運転手が乗り込む前に動き出す。
- ③動き出した2t車を運転手が追いかけたが、設置してあった看板に引っ掛かり転倒、その後2t車後輪に轢かれ負傷。
- ④坂下に停車中の乗用車に衝突し、2t車は停止。

- ・作業時間外でも敷地内を車両で通行する場合は、監視員を配置する。
- ・門の開閉作業については、2人以上で乗車する際は運転手は門の開閉作業を行わず、また1人で乗車する際は、他作業員に連絡を取り、門の開閉作業を行ってもらう。
- ・やむを得ず1人で門の開閉作業を行う(車両を離れる)際は、エンジンを停止しサイドブレーキを確実にかけるとともに、MT車はギアを1速またはバック、AT車はギアをパーキングに入れ、さらに車輪止めをする。
- ・上記の内容を新規入場者教育等で周知する。
