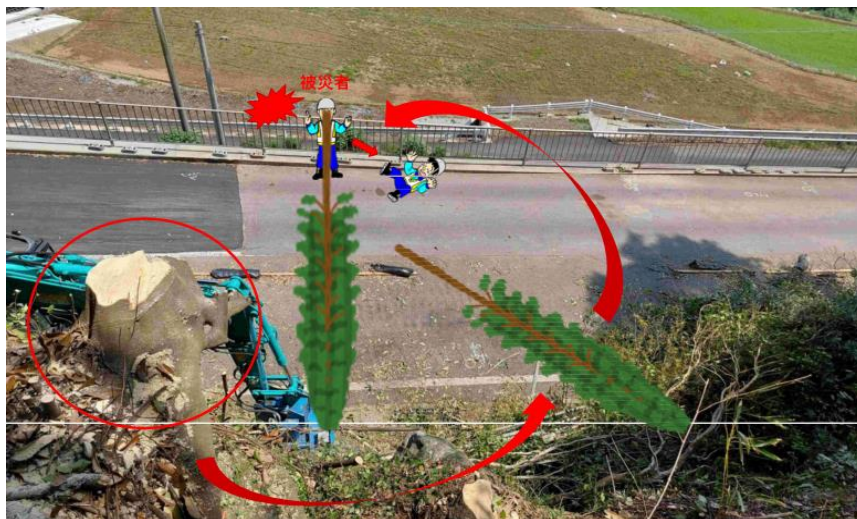
### 事故状況図

| 事故概要 | 伐採作業中、樹がかずらにより予想外の方に倒れ枝先が地面に接触し、幹側が道路側に倒れ、浮石・転石の監視をしていた被災者に接触した。その衝撃により被災者は倒れ、ブロック天端の段差に後頭部を衝突した。 | | | | | |
| 事故原因等 | <ul style="list-style-type: none"> <li>・重機の配置計画や作業手順を含む、十分な作業計画書が作成されていなかった。</li> <li>・施工計画書に記載している事項を履行していなかった。</li> <li>・本来、玉切りや集積等に使用するための重機を、本工事では伐倒した木が車道側に倒れてきた際に受け止める用途として使用していた。</li> <li>・伐倒作業時、伐倒木の高さの2倍以上の範囲について、伐倒者以外の立入禁止措置を講じていなかった。</li> <li>・伐倒作業時に、ワイヤー・ロープの設置をしていなかった。</li> </ul> | | | | | |

- 1.重機作業計画書の見直しを行い、作業計画書を作業関係者全員に周知し、重機作業を集積・玉切り・積込以外で使用しない。
- 2.可能な限り下枝、かん木、つる等の処理を行うとともに、伐倒前に根本付近にワイヤー又はロープを設置し、ウィンチにより倒木方向を定めたとえで伐採を行う。
- 3.伐倒する木の2倍以上の範囲を伐倒者以外立入禁止区域として設定し、看板及びバリケードを設置して、伐倒時は伐倒者以外の立入を禁止する。

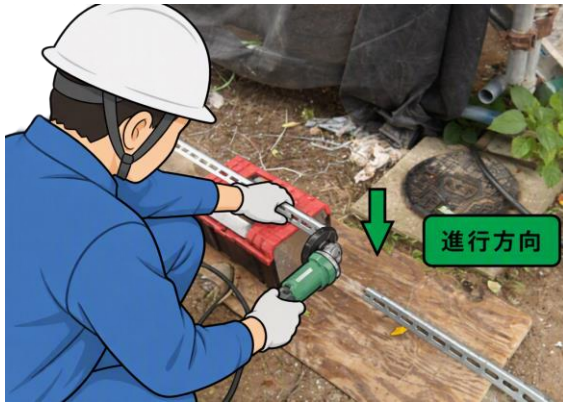
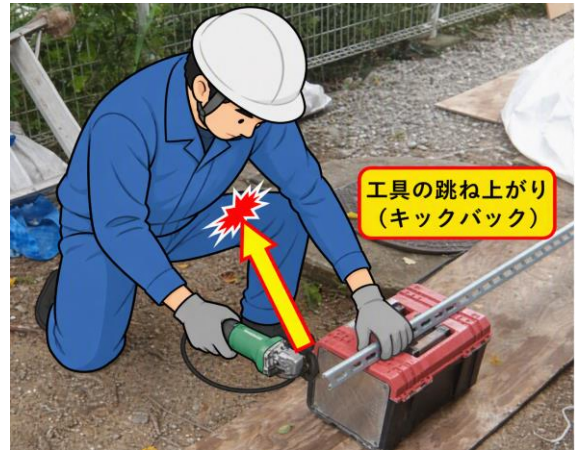
### 事故状況図

| 事故概要 | 配管支持金具の切断加工中、電動グラインダーの切断砥石が金具に引っ掛かりキックバックが発生した。その反動でグラインダーが手元から離れ、回転中の砥石が作業者の左大腿部に接触して裂傷を負った。 | | | | | |
| 事故原因等 | <ul style="list-style-type: none"> <li>・現場には安全性の高い工具が配備されていたにもかかわらず、高出力による作業効率を優先し、適切な工具選定が行われていなかった。</li> <li>・加工材の固定が不十分でキックバックが発生しやすい状態であった上、片手作業であったことから、キックバック発生時に工具を制御できなかった。</li> <li>・被災者は適切な使用工具の選定及び安全な作業方法を徹底しておらず、KY活動等で共有した危険性が作業に十分反映されていなかった。また、現場管理者による指導・確認も十分ではなかった。</li> </ul> | | | | | |

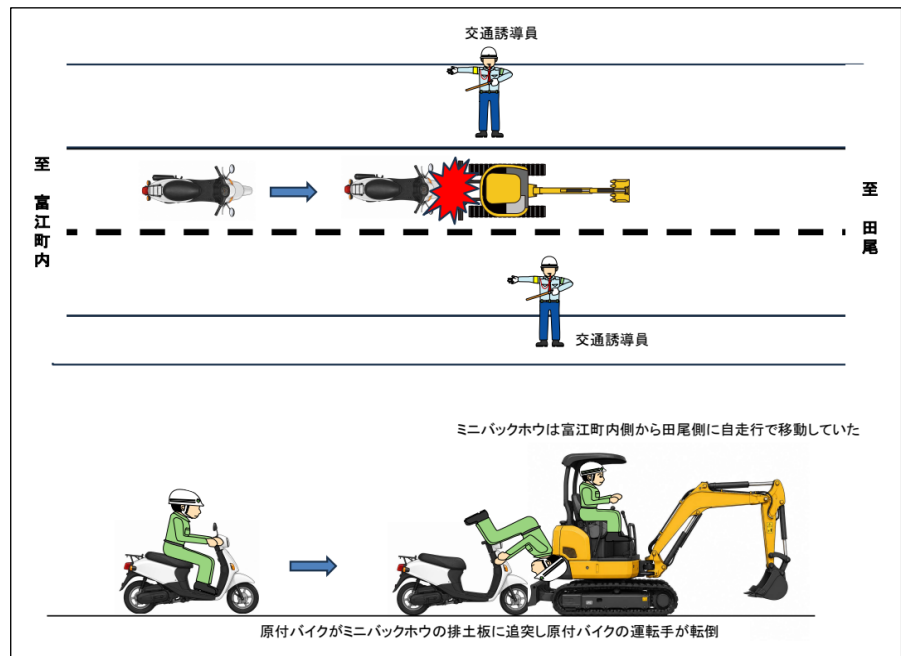
### 事故状況図

| 事故概要 | 除草工事(維持工事)において、トンネル坑口終点側の作業終了後に起点側の除草作業のためにトンネル内をバックホウで自走で移動していた際にトンネル中央付近の位置で後方から走ってきた原付バイクがバックホウ後方の排土板に追突した。 | | | | | |
| 事故原因等 | ・ 交通誘導員がバックホウに同行していたが、原付バイクの接近に気付かず、誘導や一時停止などの安全措置がとれなかった。<br>・ 工事箇所間の移動として、BHをトラック等に積載して移動するべきであった。 | | | | | |

- ・ バックホウの現道上での移動は運搬車での移動とする。
- ・ 工事範囲を明確にし、バリケード等により囲い、看板を設置し当工事において管理していることを明示する。
- ・ 歩行者等工事関係者以外の作業区域内への立ち入り禁止を厳守する。

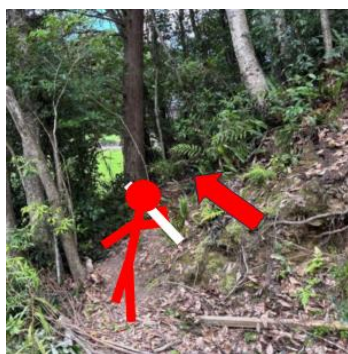
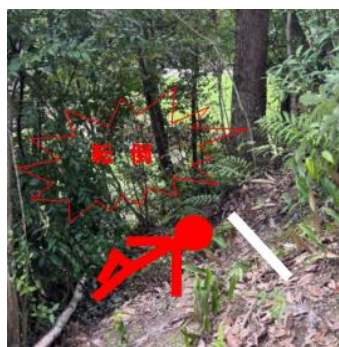
### 事故状況図

| 事故概要 | コンクリート境界杭を法肩に設置するために人力（肩に担いで）で運搬を行っていた。法肩沿いは勾配が急であったため、一度山の傾斜がゆるやかな場所に移動し、そこから境界杭設置箇所まで斜面を歩こうとした際に、落ち葉や腐葉土に足を取られて転倒し負傷した。 | | | | | |
| 事故原因等 | <ul style="list-style-type: none"> <li>・施工計画書に境界杭の設置手順・方法の記載はあるが、運搬経路や運搬方法の記載がなかった。</li> <li>・腐葉土や落葉の除去をせずに運搬経路としてしまった。</li> <li>・高さがあり転落の恐れがある箇所についての移動・昇降については、作業員が転落しないような設備（昇降階段や手すり、親綱等）を設置する必要があったが、それらの措置がとられていなかった。</li> <li>・境界杭を持った際に両手が常に使える状態にできる設備がなかった。</li> <li>・運搬前に作業員同士で、複数人で1本を運ぶよう提案したが、現場慣れしている被災者は1人1本運搬することを選択してしまった。</li> </ul> | | | | | |

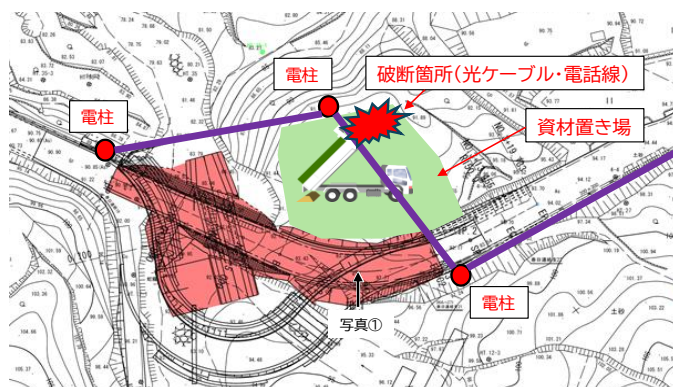
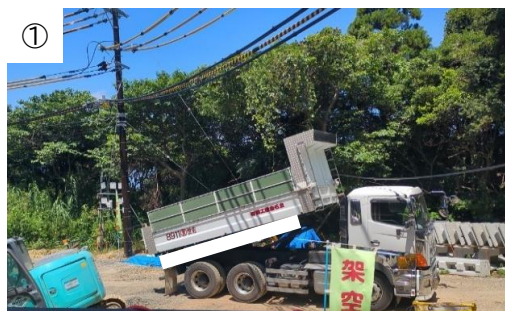
### 事故状況図

| 事故概要 | 大型ブロック積みの基礎砕石の荷卸し完了後、ダンプトラックが荷台を下げながら前進し、上空のNTT光ケーブル及び電話線を損傷した。この事故により、13戸の固定電話、インターネット通信が不通になった。 | | | | | |
| 事故原因等 | ・工事着手前に架空線の位置・高さ等を十分に確認していなかった。<br>・ダンプの搬入経路と架空線との交差箇所について、危険箇所の明確化が不足していた。<br>・ダンプトラックの荷台を完全に下降させたことを確認せず走行した。<br>・運転手が架空線の位置・高さを十分に確認していなかった。<br>・電線の近くで作業を行っていたが、合図者を配置していなかった。 | | | | | |

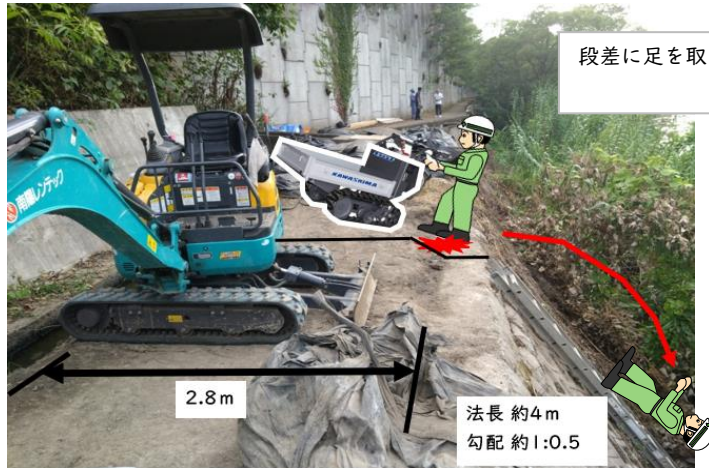
### 事故状況図

| 事故概要 | 小型不整地運搬車で資材運搬後、河川護岸天端で方向転換し戻ろうとした際に被災者が段差に足を取られ、高さ約4mの護岸から転落し、操作者から手を離れた小型不整地運搬車も転落した。 | | | | | |
| 事故原因等 | <ul style="list-style-type: none"> <li>・小型不整地運搬車の旋回範囲のスペース確保が出来ていなかった。また、搬入路に段差やわだち、小石などがあり、足を取られる危険性があった。</li> <li>・小型不整地運搬車の方向転換時に、転落の恐れのある河川側に背を向けて操作していた。</li> <li>・作業ヤードは河床からの高さが2m以上あったが、転落防止措置を取っていなかった。</li> </ul> | | | | | |
