## 稲佐立体交差部における漏水対策について

長崎振興局 建設部 都市計画課 ◎松本 大樹  
○戸島 瑛太

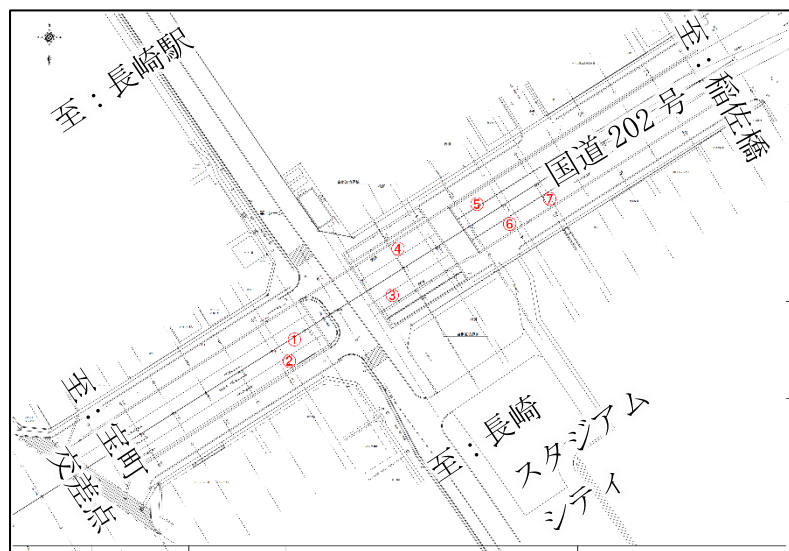
図－5 漏水箇所平面図

路面切削時の現場立会の際は異常等確認されなかったが、半たわみ性舗装を施工後、7箇所の路面から漏水が確認された。漏水が発生した箇所を図－5、代表的な漏水状況の写真を写真－2、3に示す。

今回、漏水は施工目地の箇所や目地以外の箇所等、様々な箇所から確認された。

稲佐立体交差のアンダーパスは、昭和40年に県により施工され、U型擁壁の構造となっている。U型擁壁は側壁及び底面と外部が遮断されていることから、本来であれば漏水は生じない。しかし、今回漏水が生じており、現場確認を行った結果、漏水が確認された箇所は、新設した擁壁から車道側に1～2m付近に多いことが判明した。今回、漏水が確認された新設した擁壁から車道側に1～2m付近は元々、改良工事前に既設側溝が設置されていた箇所である。

以上の条件を踏まえ、施工業者との協議・検討を行い、施工期間が短く、費用も安価である地下排水管設置による対策を採用した。

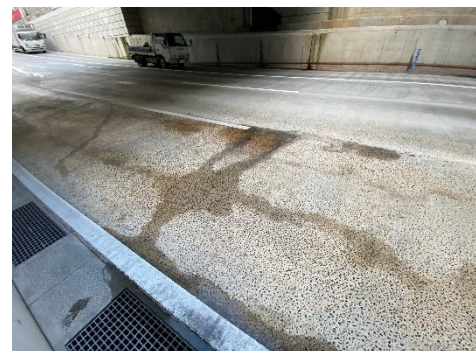
写真－2 漏水箇所③

- ①U型擁壁の側壁又は底面に亀裂が生じ、以前より外部からの地下水が外部から流入していた。
- ②以前より外部からの地下水による漏水が生じていたが、漏水は既設側溝の目地間などから側溝に流入し、路面には確認されていなかった。
- ③改良工事にて一部区間の既設側溝を撤去したことで、水の流入先が無くなり、路面に漏水が確認された。
