■ 高野地区地すべり対策事業～被災時と対策工事完成後～

■ 高野地区地すべり対策事業 ～工事中の状況～

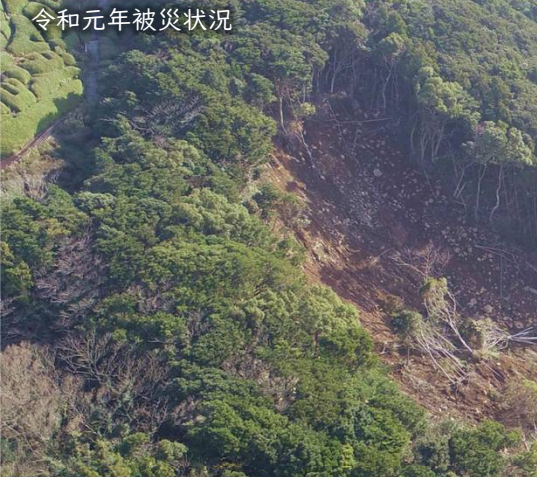
令和元年被災状況

【令和元年被災】

災害発生年月日：令和元年8月28日

地すべりの規模：長さ250m、幅90m

被害：人的被害なし、市道不老山公園線約130m

降雨量：連続雨量448mm（8/27～28日）、最大時間雨量63mm

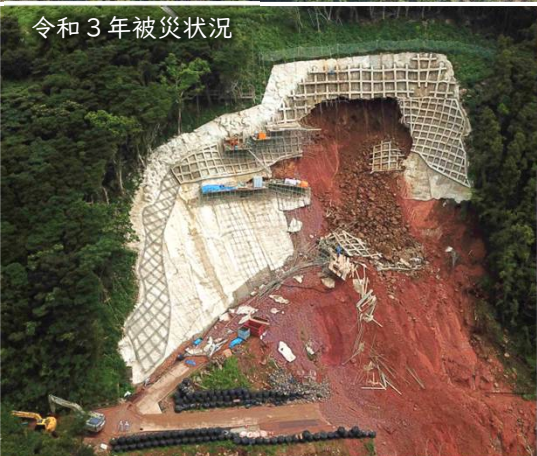
令和3年被災状況

【令和3年被災】

災害発生年月日：令和3年8月14日

地すべりの規模：長さ40m、幅30m

被害：人的被害なし、施工中の対策施設が被災

降雨量：連続雨量573mm（8/11～14）⇒令和元年時の1.3倍、最大時間雨量57mm

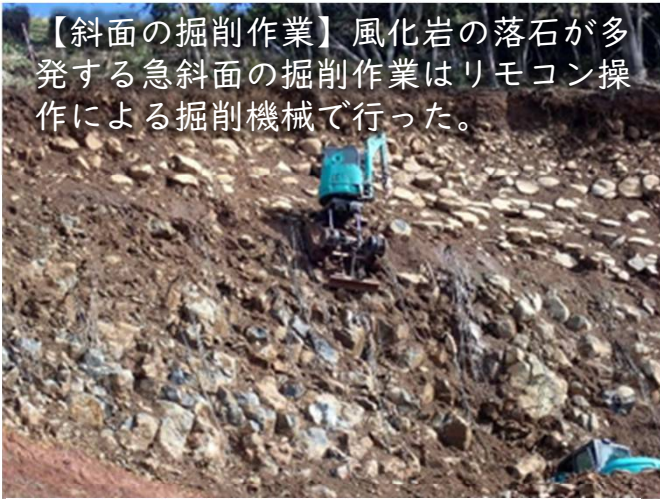
【斜面の掘削作業】風化岩の落石が多発する急斜面の掘削作業はリモコン操作による掘削機械で行った。

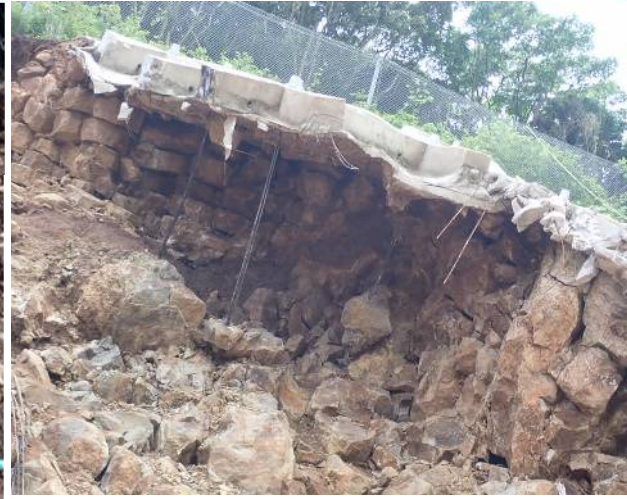
◀【節理が発達した玄武岩の崩落】柱状節理が発達した玄武岩から分離した人頭大から径1m程度の落石が相次いだ。

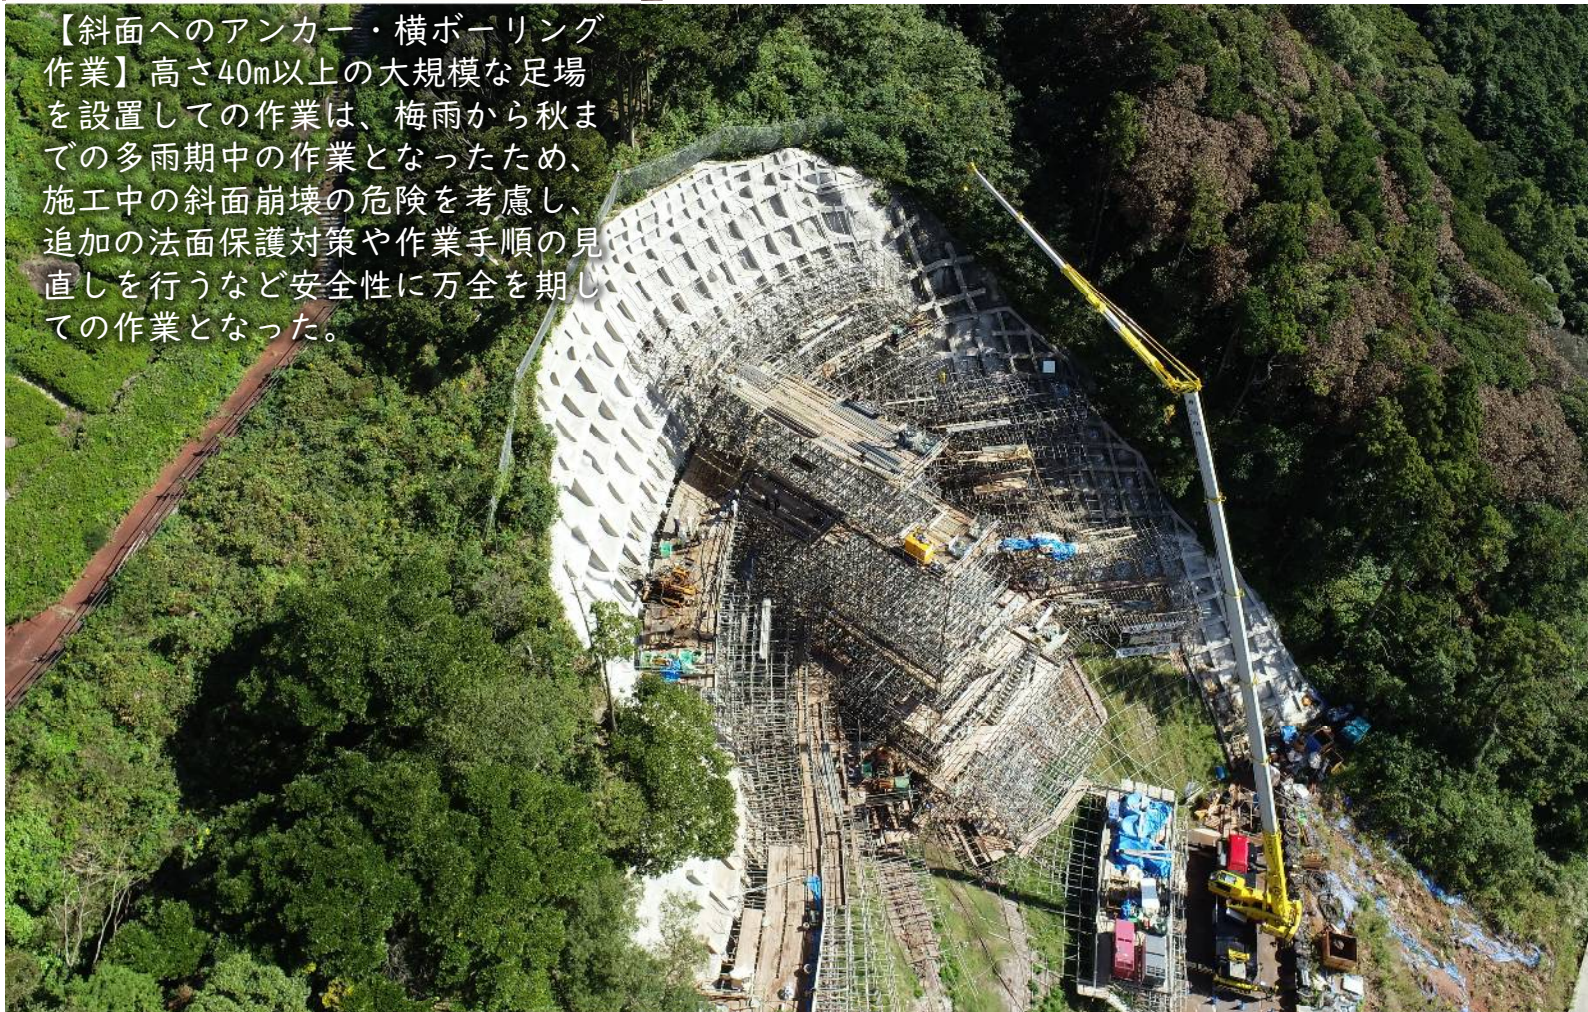
【斜面へのアンカー・横ボーリング作業】高さ40m以上の大規模な足場を設置しての作業は、梅雨から秋までの多雨期中の作業となったため、施工中の斜面崩壊の危険を考慮し、追加の法面保護対策や作業手順の見直しを行うなど安全性に万全を期しての作業となった。

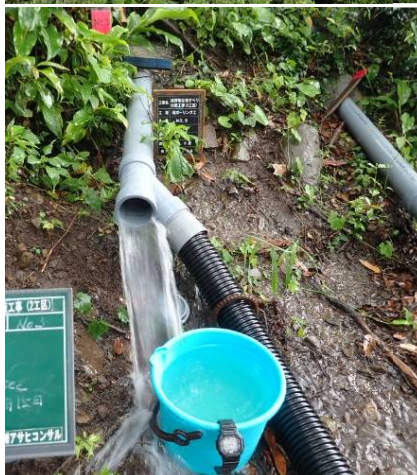
◀【横ボーリング孔からの排水】

地すべり要因である地下水を排除するための横ボーリングは施工中の安全性を考慮し、斜面工事に先行して応急的に追加施工を行った。降雨後の排水量は多い孔で1分間に60リットルを超えた。

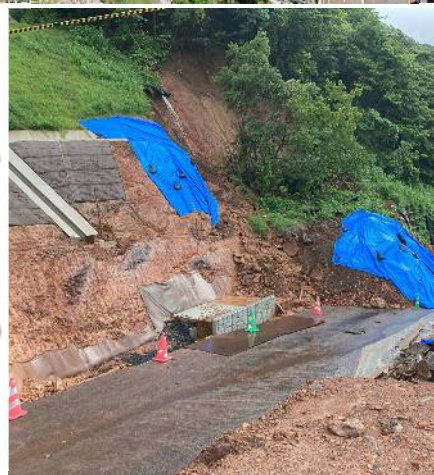
◀【道路復旧時の斜面崩壊】

道路復旧工事中は、5月、8月にたてつづけに斜面崩壊が発生し、追加の斜面保護対策工事が必要となった。
