# 令和7年度 雲仙岳火山防災協議会

## 令和7年度の溶岩ドーム観測結果について

令和8年3月27日

国土交通省九州地方整備局

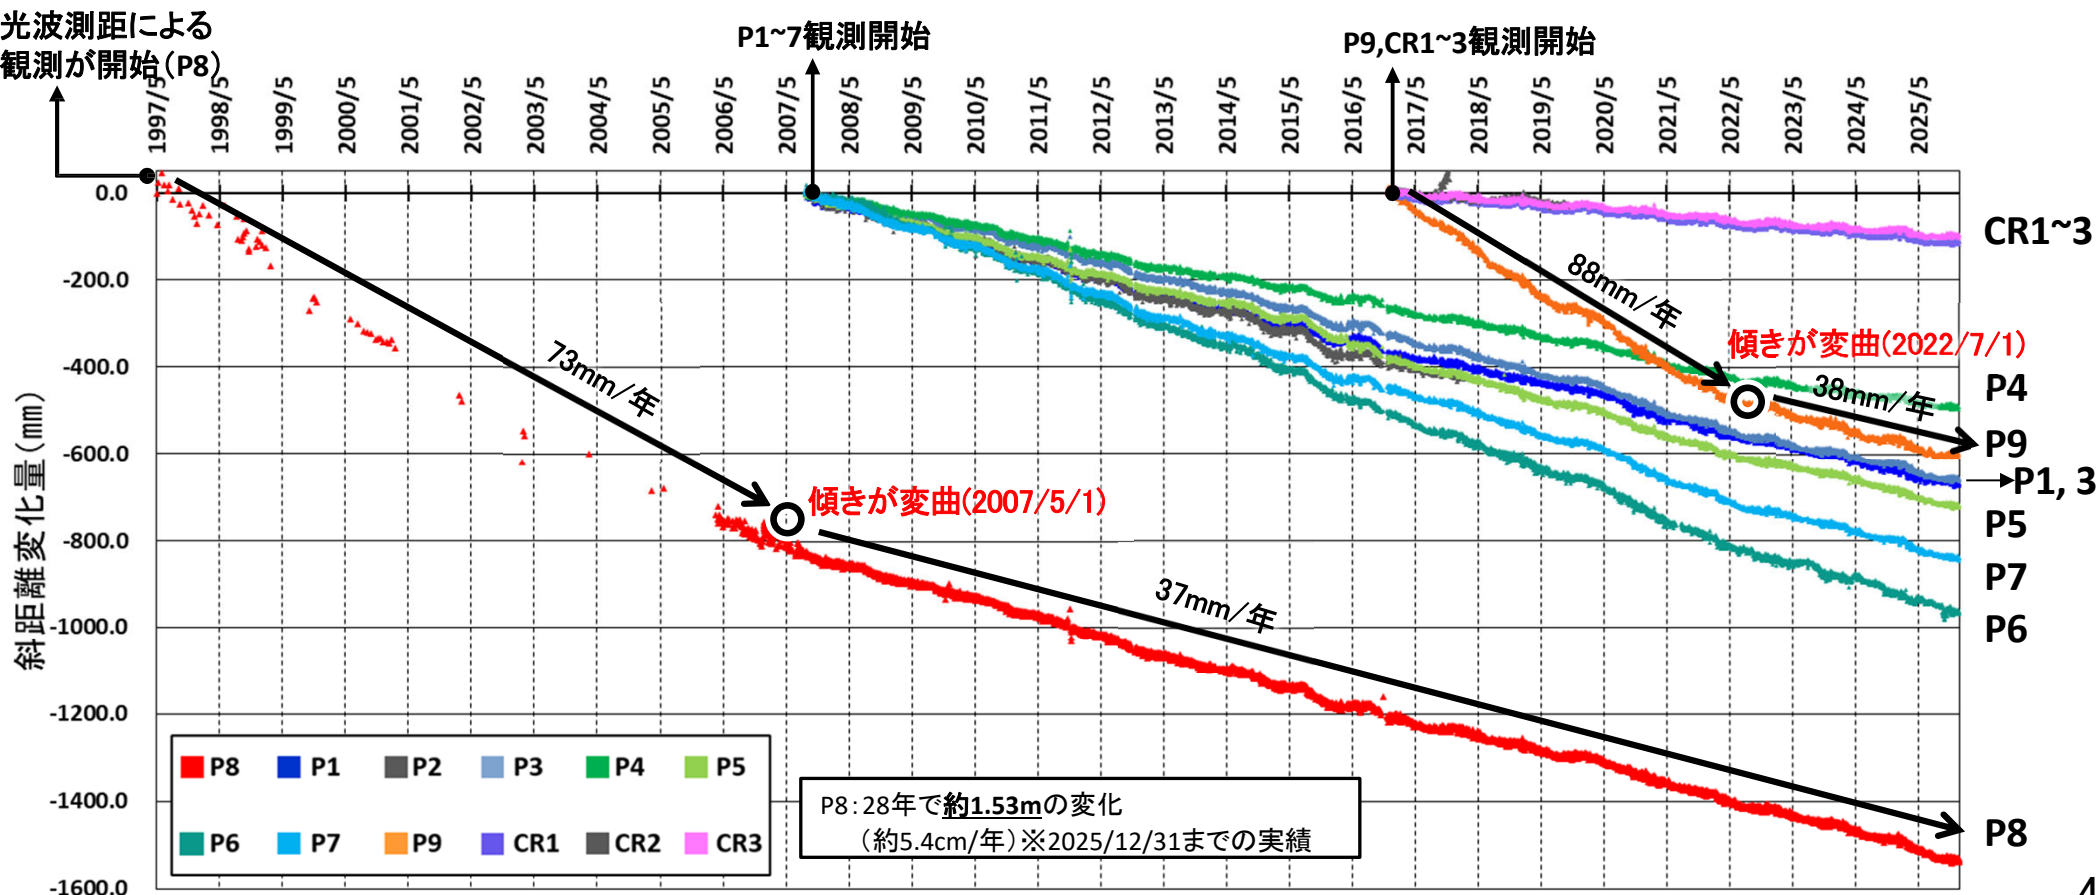
■ 図: 長期的な斜距離変化(基点: 大野木場監視所)

- 光波測距による観測は、噴火活動終息後の1997年3月から実施されている。ただし、観測機器の老朽化による縮小、基準点の移設(2006)、老朽化に伴う更新(2016)により、機器ごとによる観測期間が複雑化している。
- P8は28年で約1.53m(約5.4cm/年)の変化を示し、年単位での変化量に大きな変化は認められない。2006~2007年頃に変曲し、それ以降はほぼ一定である。
- また、P8以外も概ね一定の移動速度である。
- P9は他の観測点と比べ、2017~2022年の移動速度が大きいですが、2022年頃に変曲し、それ以降はP1~7と同程度になっている。詳細は次ページ以降に記す。

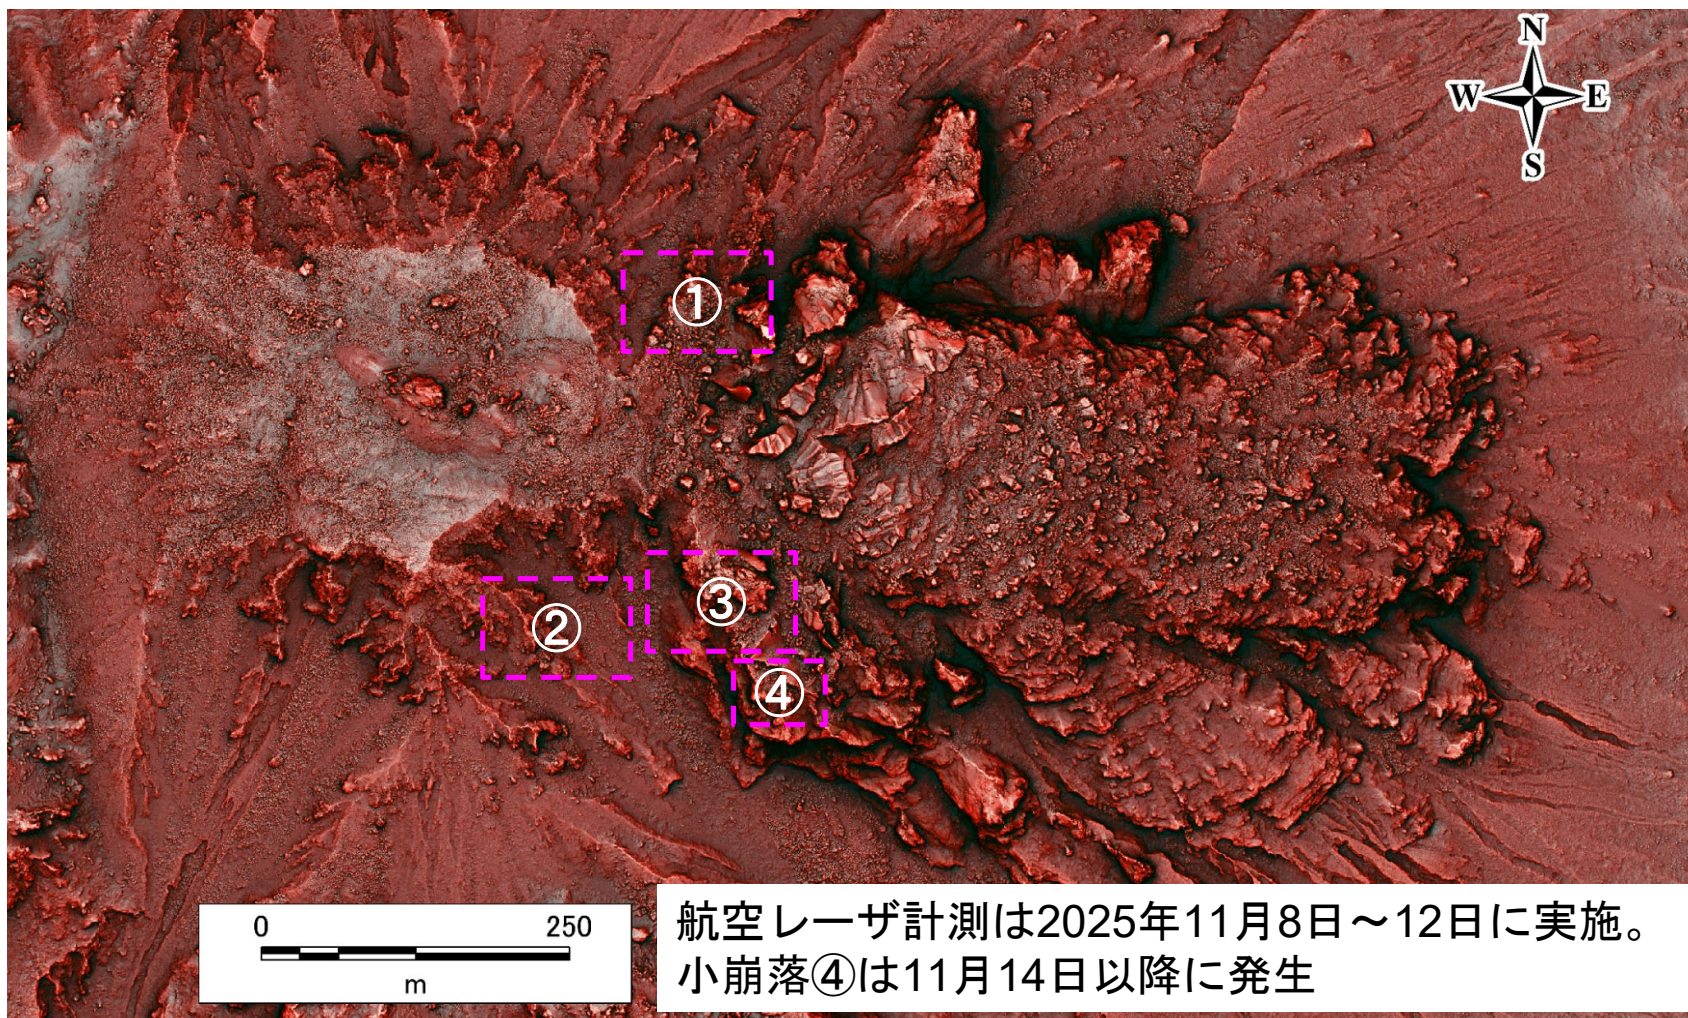
溶岩ドームとその縁辺部の小崩落位置図(地形起伏図)

- 溶岩ドームの変動を把握することを目的に、2時期(R6年11月とR7年11月)の航空レーザ計測データを使用し、溶岩ドーム周辺の差分解析を実施した。
- 差分解析により溶岩ドームの北側縁辺(えんぺん)部(①)で小崩落※1を1箇所、南側縁辺部(②③)で2箇所を確認した。  
※小崩落の考え方: 溶岩ドームを大きな岩の塊とみなし、その一部分で発生した小規模な崩壊を「小崩落」とした。
- CCTVカメラでも小崩落を確認した。今年度のレーザ計測後のため差分結果はないが、カメラ画像を示す(④)

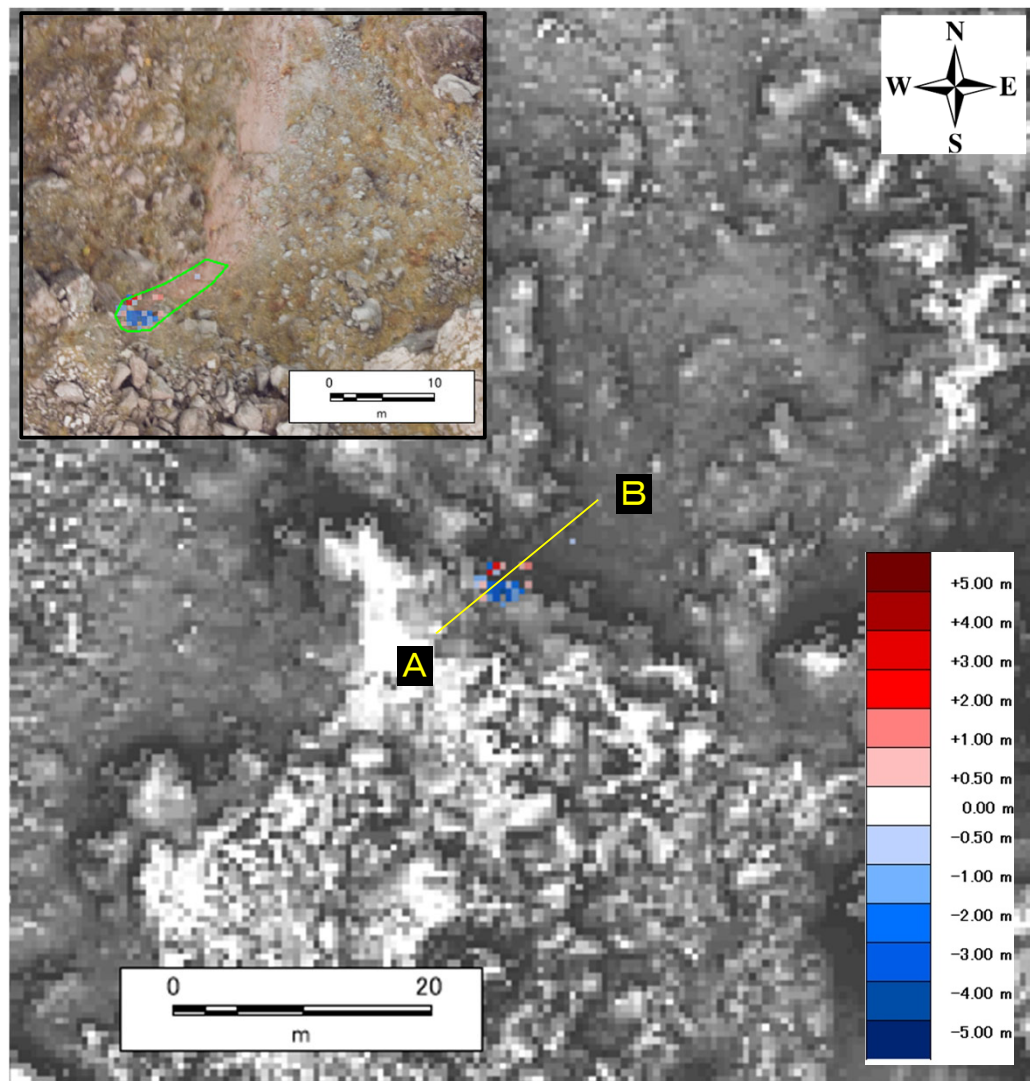
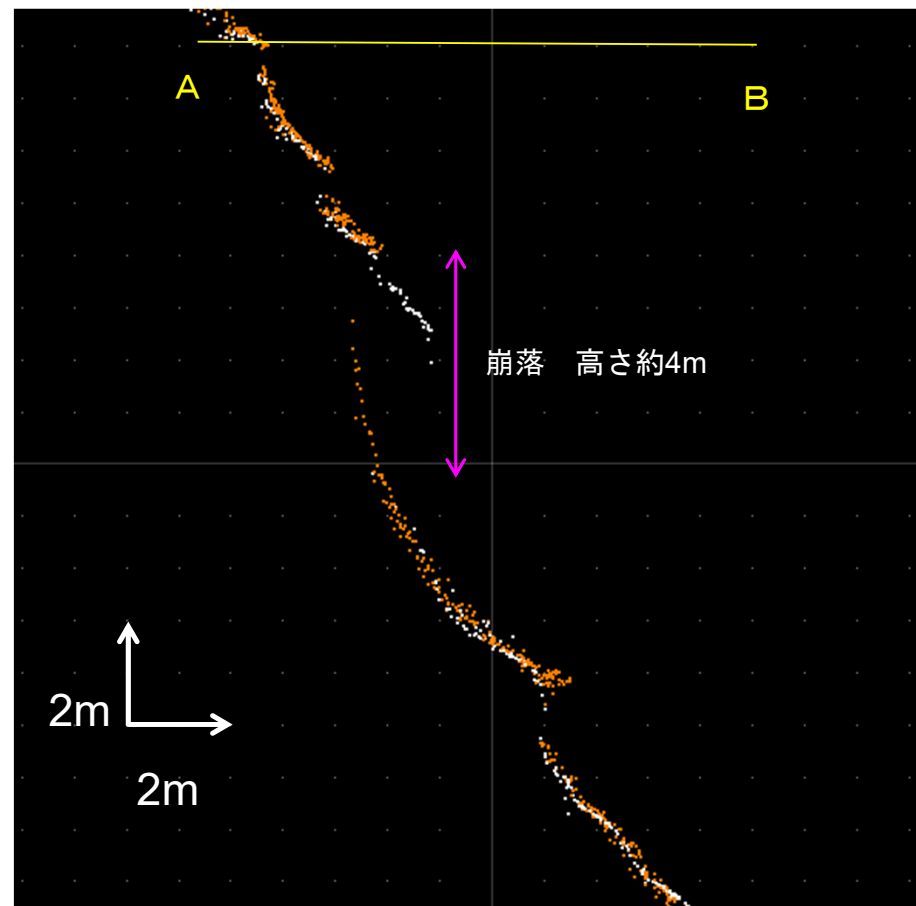
①における差分解析図(R7年-R6年)

- 位置①において、差分解析を実施し、1箇所の小崩落を確認した。

小崩落①				
幅	高さ	崩壊面積	崩壊土量	堆積土量
2m	4m	13m <sup>2</sup>	13m <sup>3</sup>	5m <sup>3</sup>

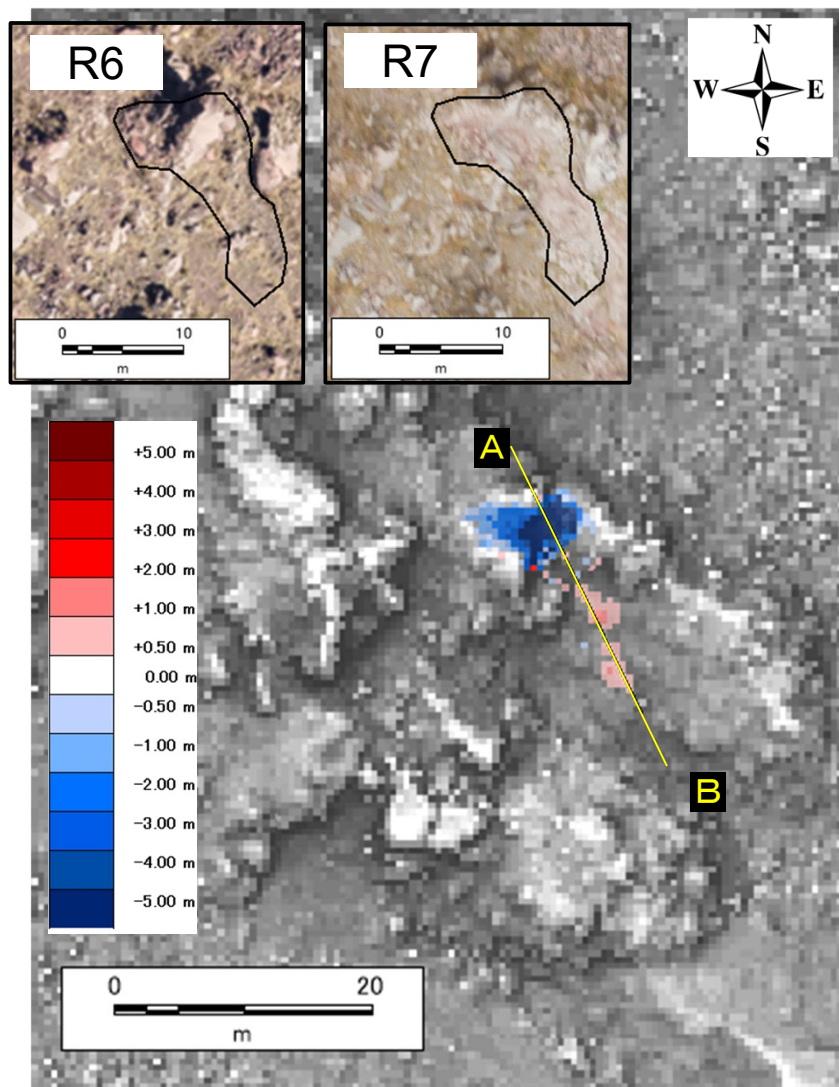
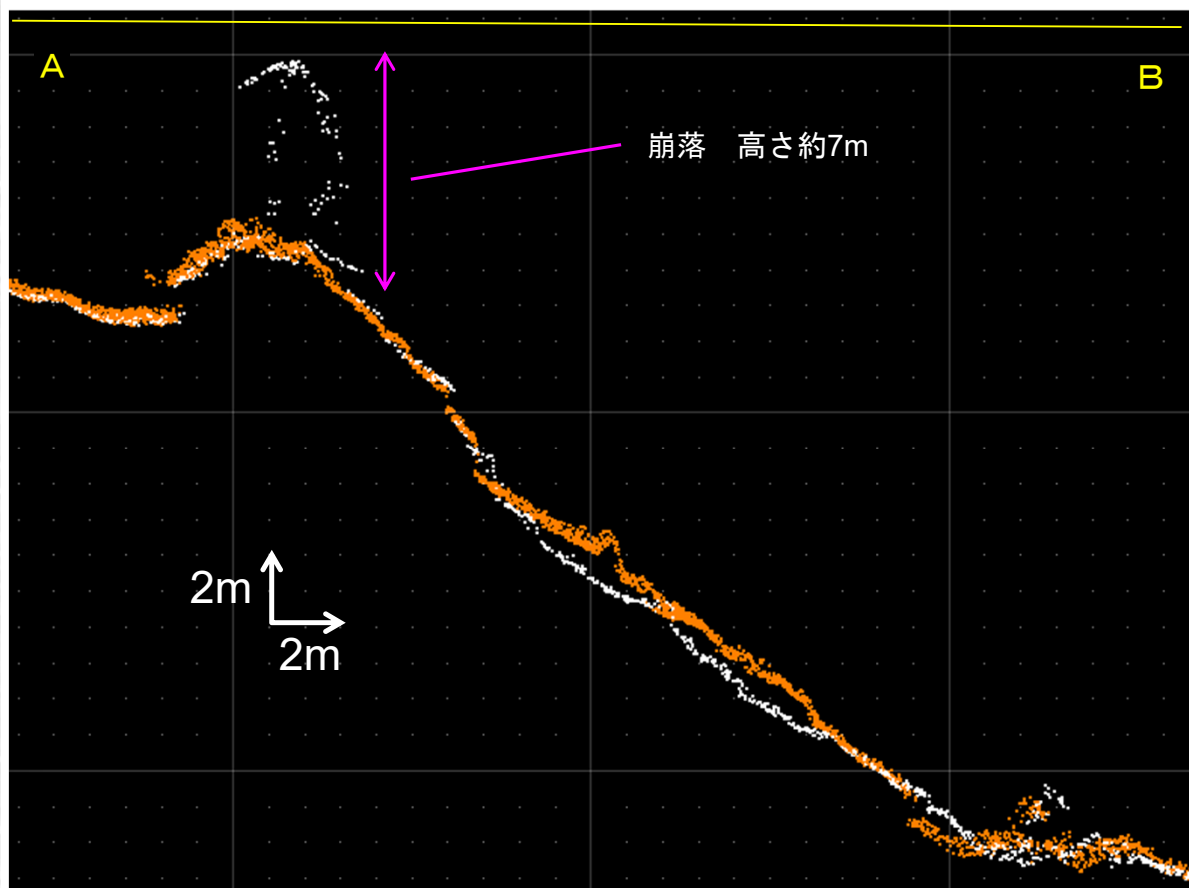
②における差分解析図(R7年-R6年)

- 位置②において、差分解析を実施し、1箇所の小崩落を確認した。

小崩落②				
幅	高さ	崩壊面積	崩壊土量	堆積土量
8m	7m	56m <sup>2</sup>	124m <sup>3</sup>	19m <sup>3</sup>

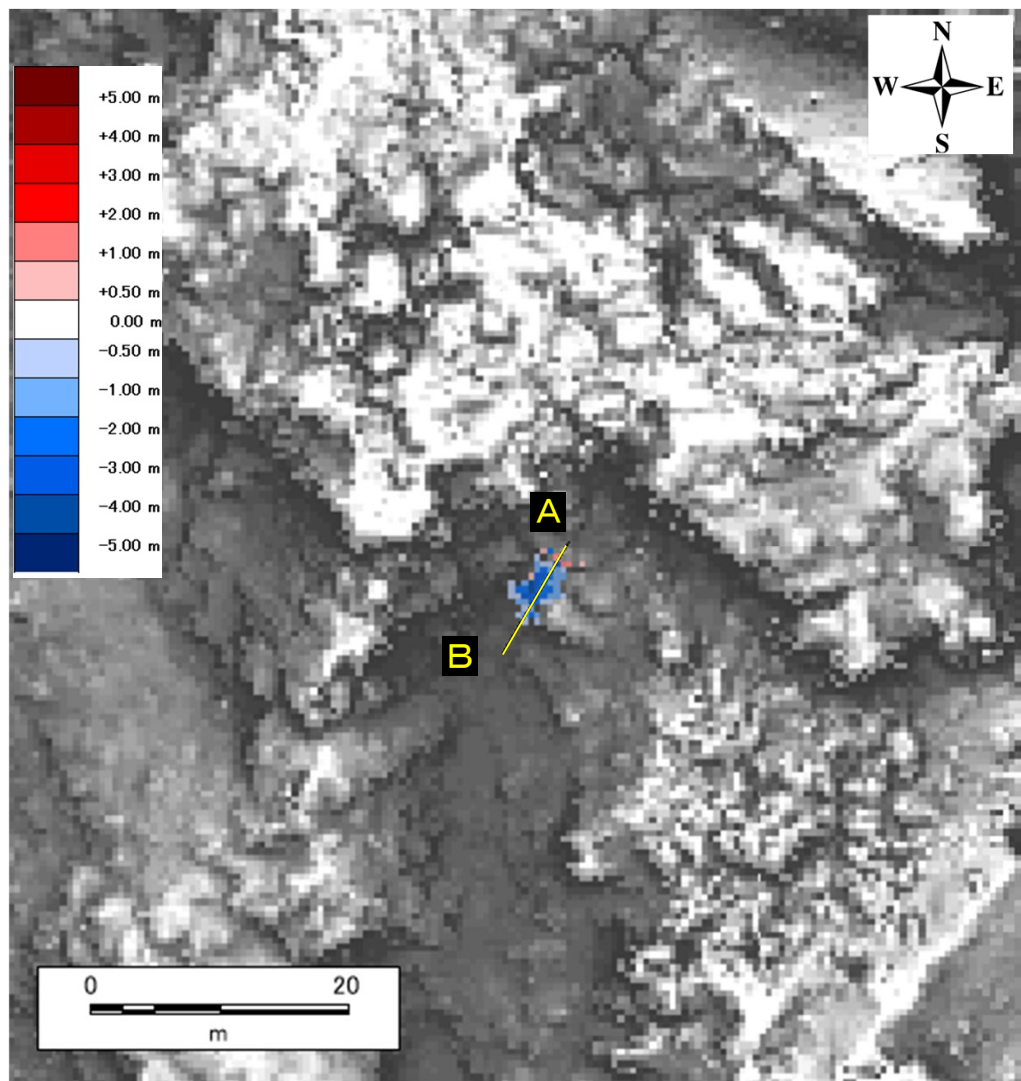
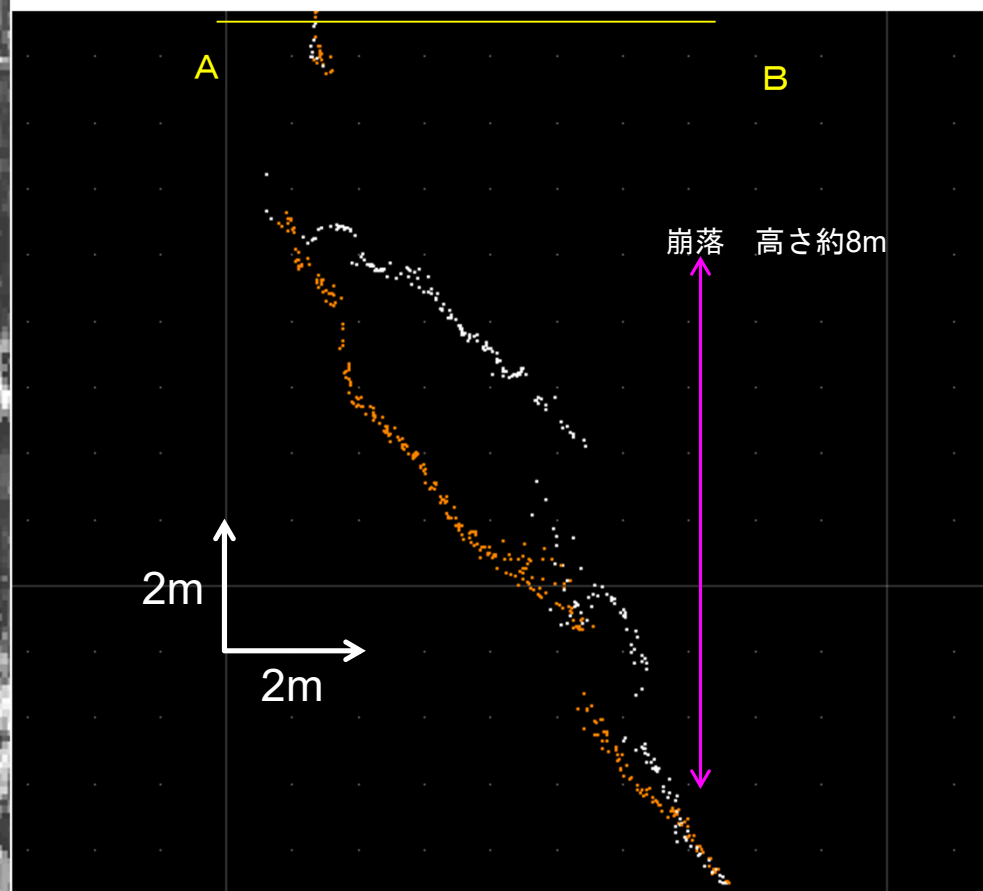
③における差分解析図(R7年-R6年)

- 位置③において、差分解析を実施し、1箇所の小崩落を確認した。

小崩落③				
幅	高さ	崩壊面積	崩壊土量	堆積土量
6m	8m	22m <sup>2</sup>	27m <sup>3</sup>	3m <sup>3</sup>

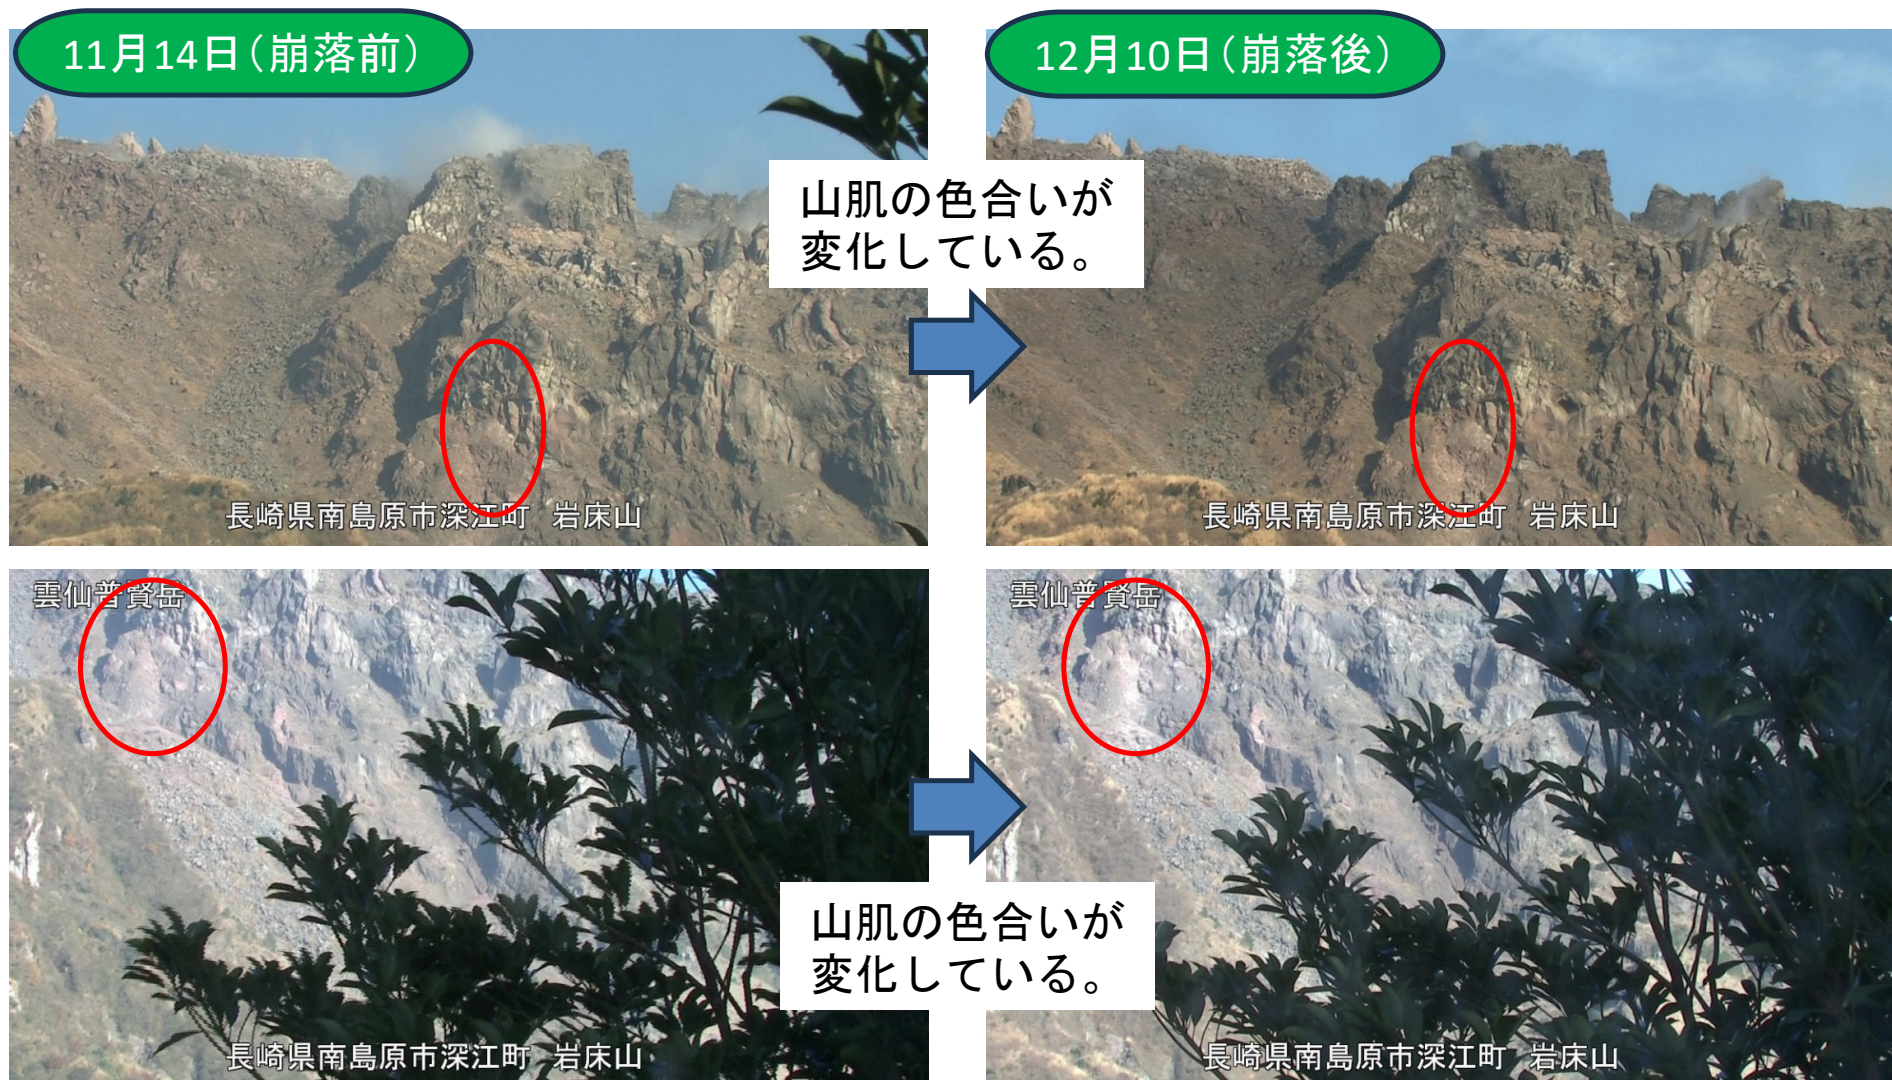
- 位置④において11月14日と12月10日のカメラ画像を比較確認したところ、1箇所の小崩落を確認した。
- 崩落発生日時は不明。航空レーザ計測後の事象のため詳細な崩落規模は不明である。
