第1回長崎県県庁舎整備懇話会資料

視 察 箇 所 の 概 要

平成20年7月12日

長 崎 県

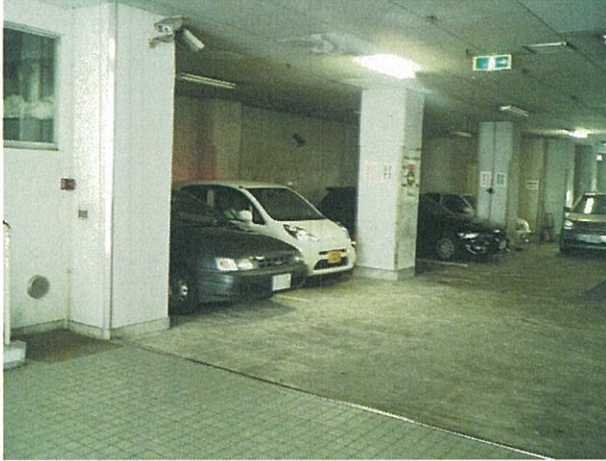
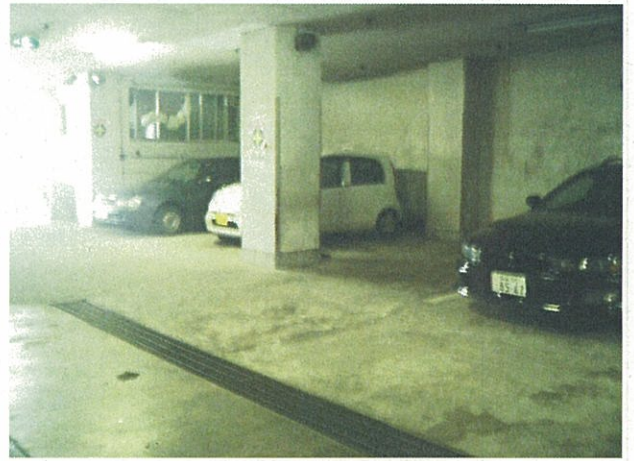
① 1階 『わずか4台分しかない警察本部庁舎の来庁者駐車場』

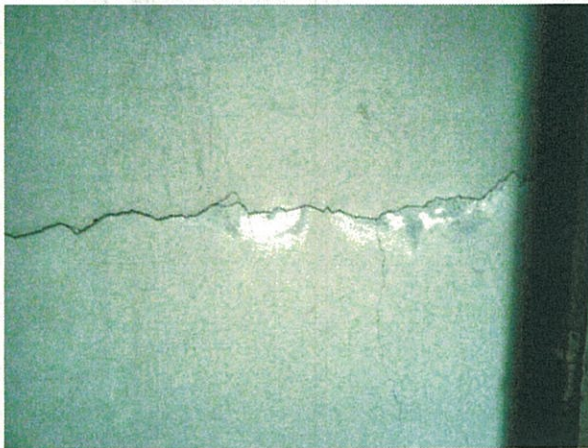
② 1階 駐車場横通路『庁舎内壁のひび割れ』

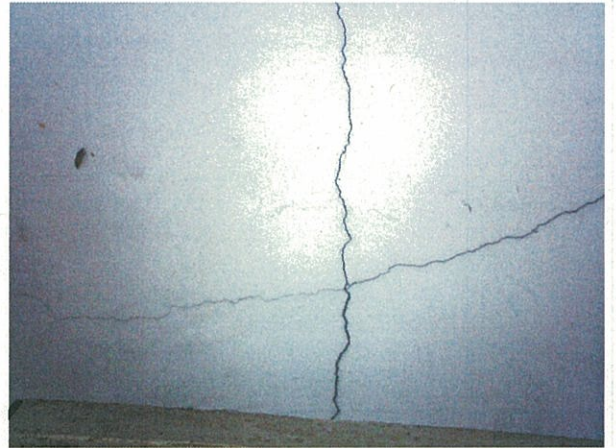
② 1階 駐車場横通路『庁舎内壁のひび割れ』

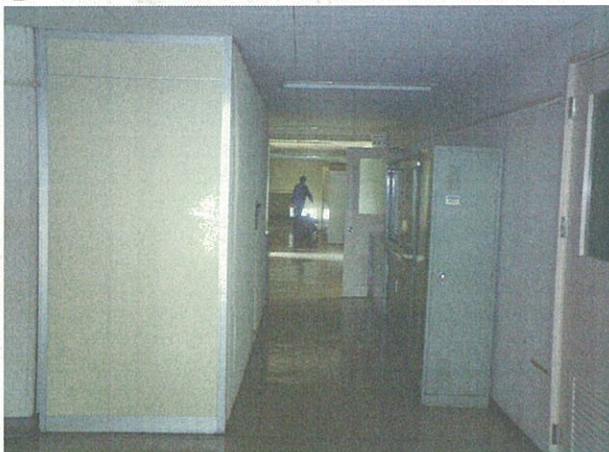
③ 6階 キャビネット等で狭くなった廊下

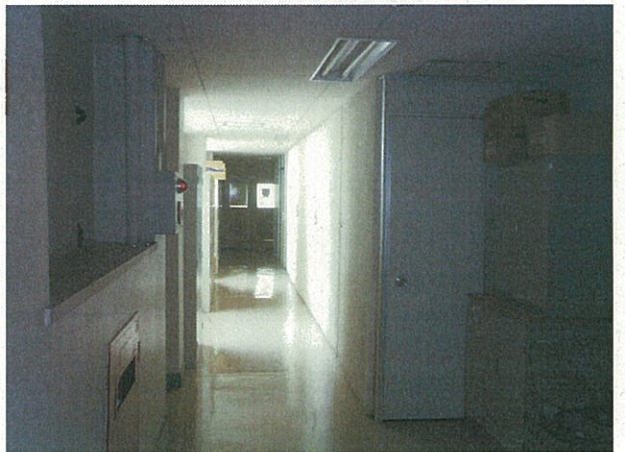
③ 6階 キャビネット等で狭くなった廊下

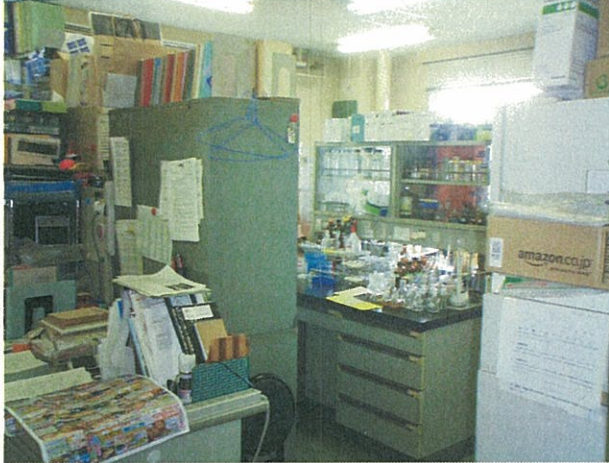
④ 6階 『十分な通路が確保できない執務室』

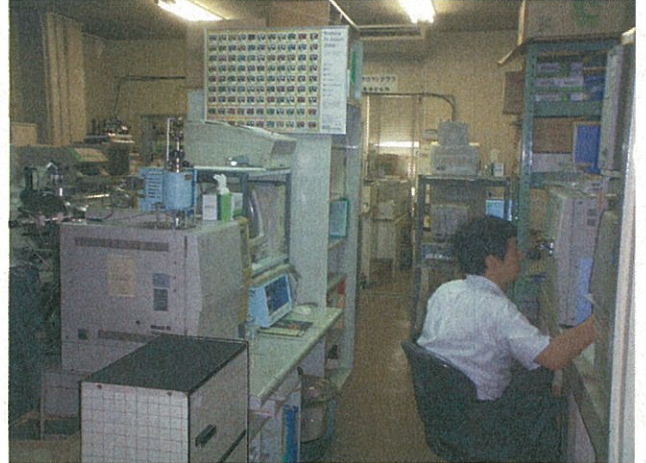
④ 6階 『十分な通路が確保できない執務室』

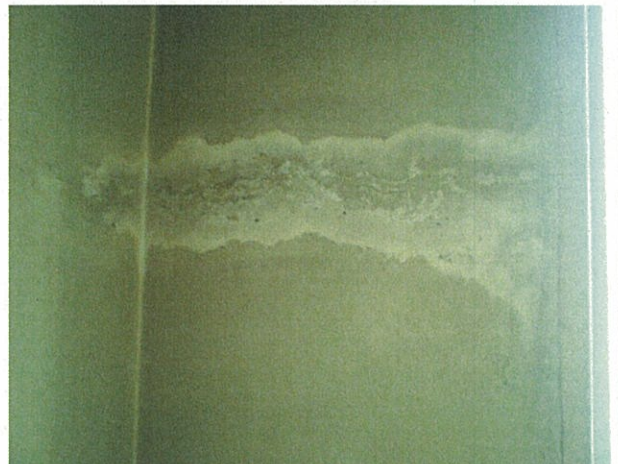
⑥ 5階階段踊り場 『庁舎内壁からの雨漏り』

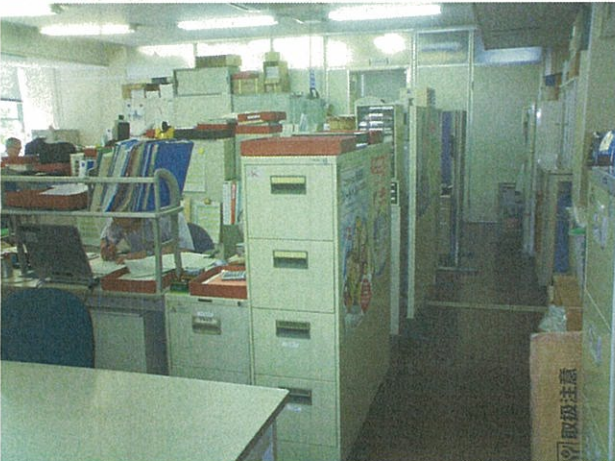
⑦ 3階 『十分な通路が確保できない執務室』

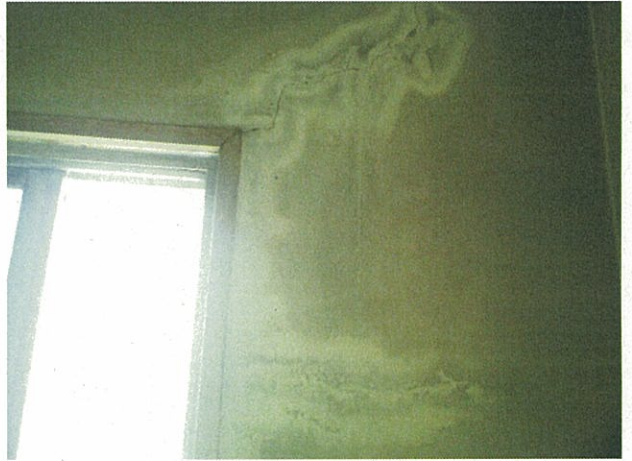
⑧ 3階階段踊り場 『庁舎内壁からの雨漏り』

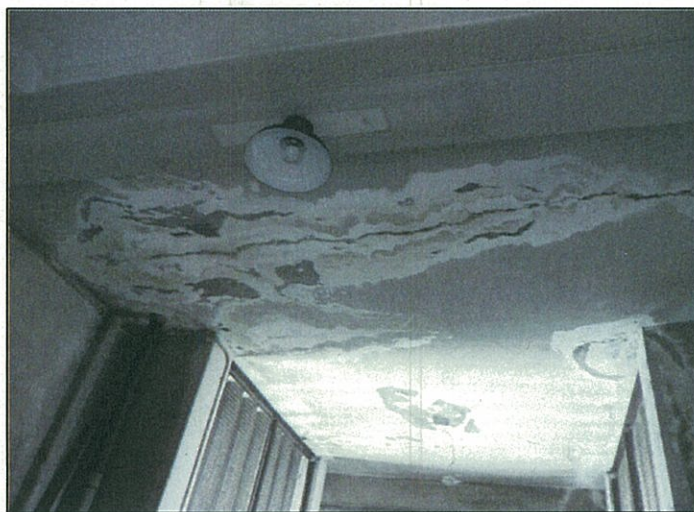
① (時計塔)『天井ひび割れ部分より雨水侵入』

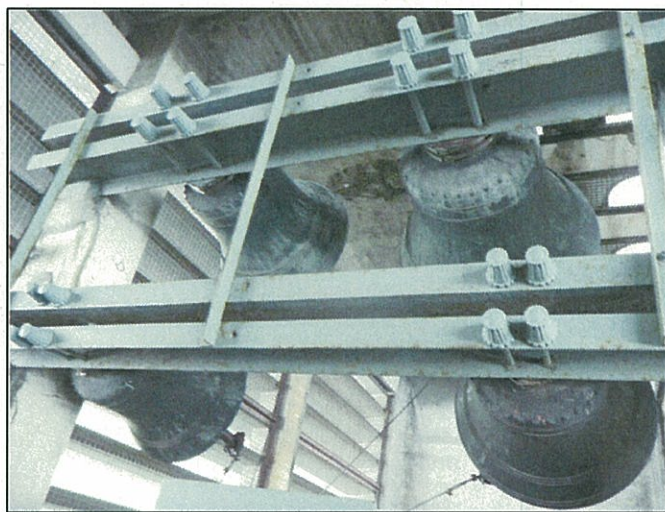
(時計塔)『打鐘装置支持部分亀裂』

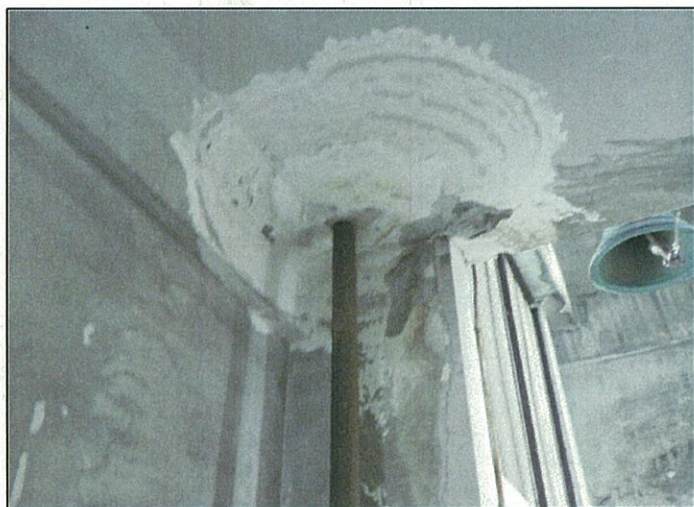
① (時計塔)『天井ひび割れ部分より雨水侵入』

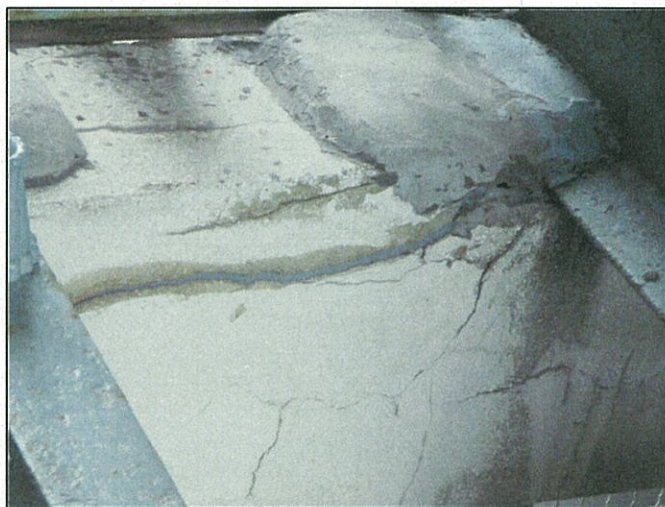
(時計塔)『打鐘装置支持部分亀裂』

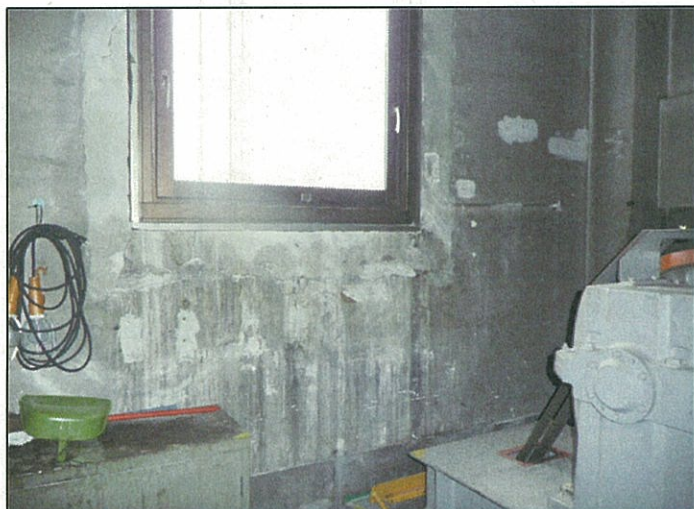
② (EV機械室)『壁ひび割れ』

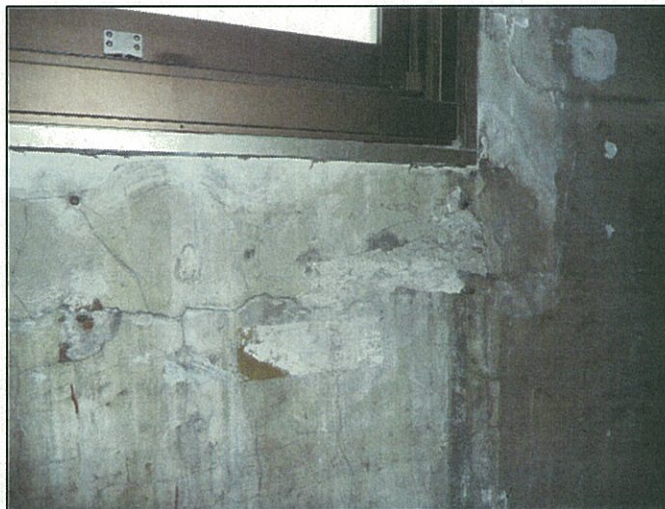
(EV機械室)『壁ひび割れ』

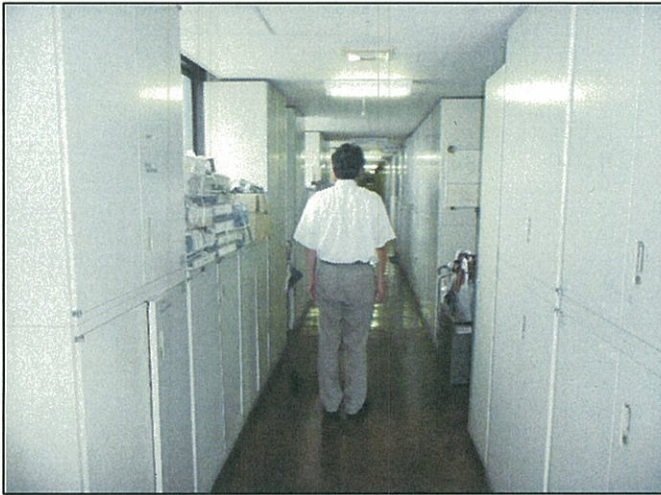
③ (廊下)『狭隘状況』

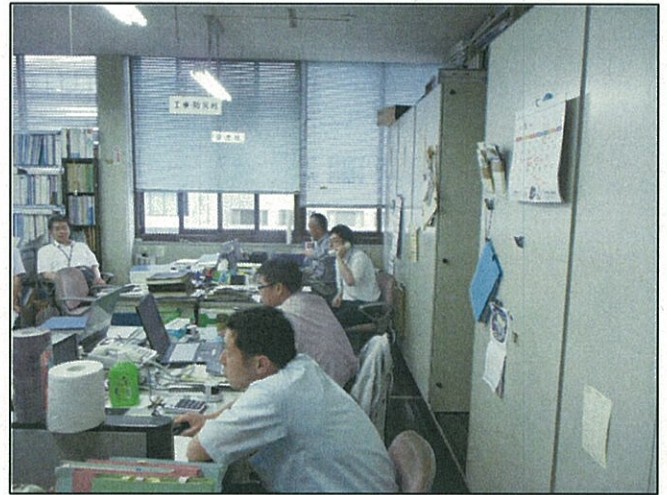
(執務室内)『狭隘状況』

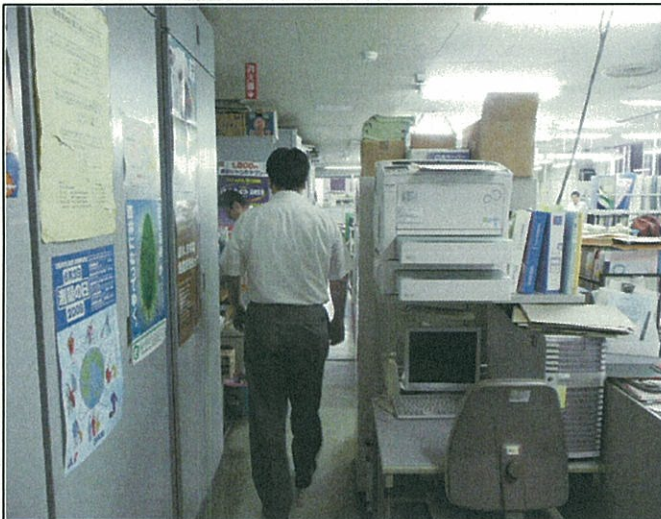
③ (執務室内)『狭隘状況』

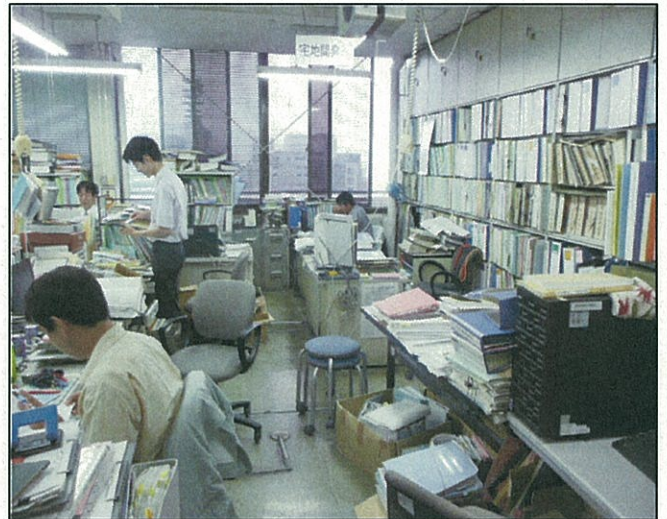
(執務室内)『狭隘状況』

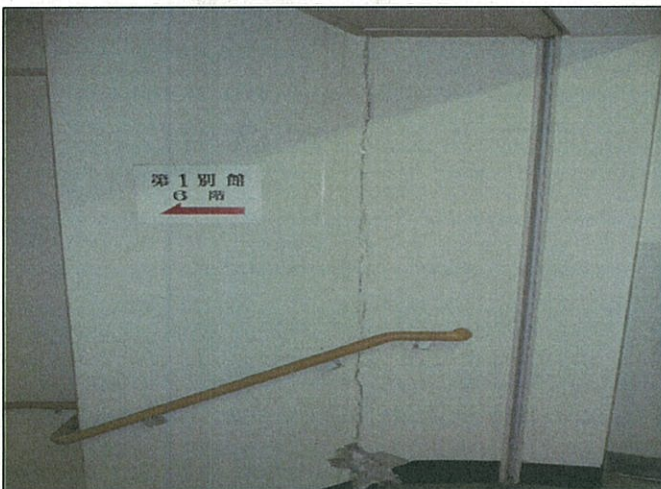
④ 6階(渡り廊下)『老朽化』

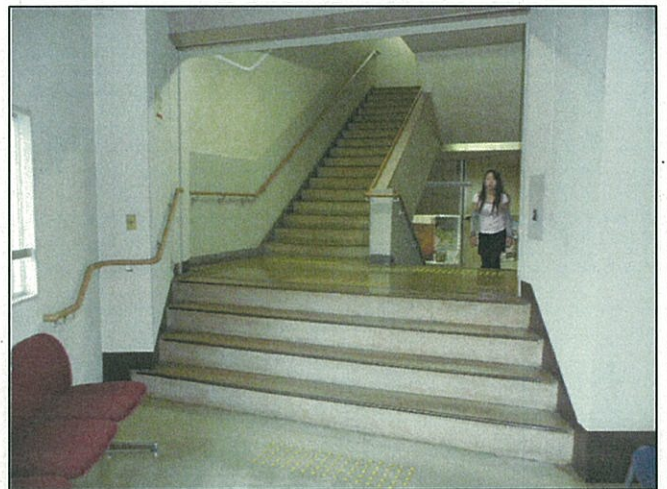
6階(渡り廊下)『歩きにくい段差』

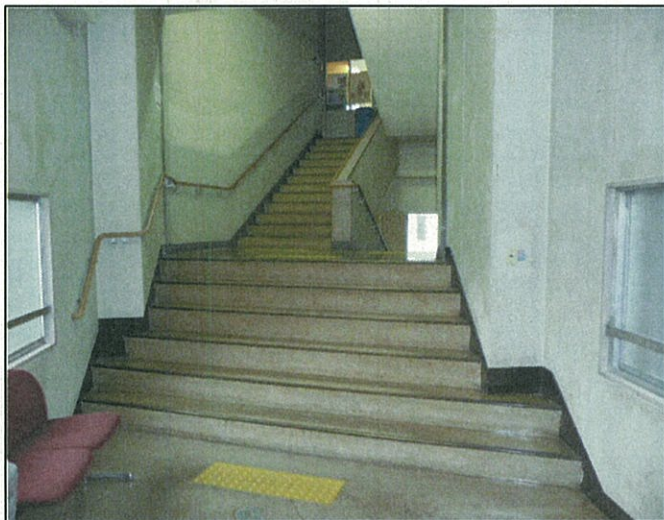
⑤ 5階(渡り廊下)『歩きにくい段差』

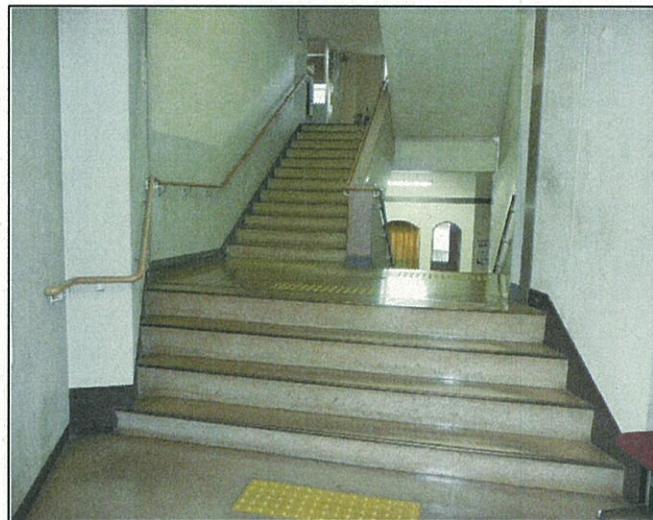
4階(渡り廊下)『歩きにくい段差』

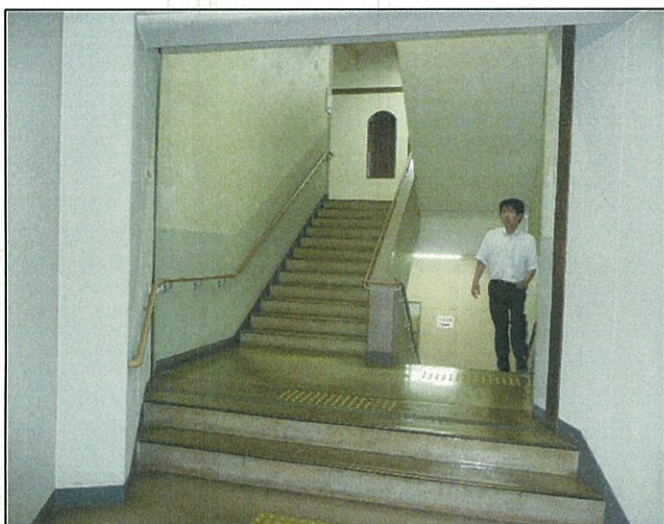
⑤ 3階(渡り廊下)『歩きにくい段差』

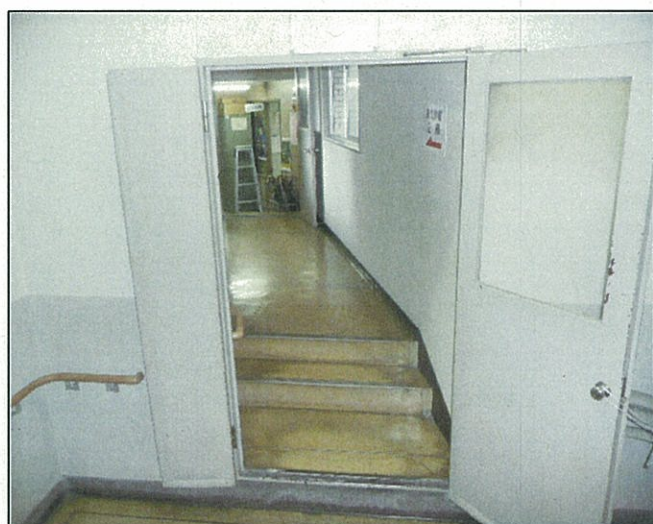
2階(渡り廊下)『歩きにくい段差』

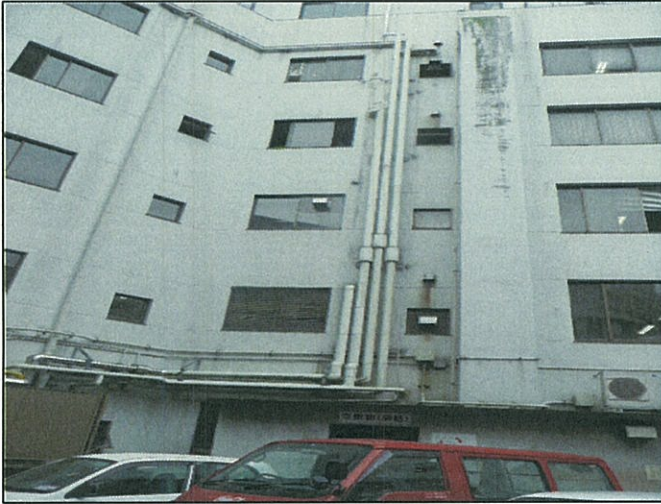
⑥ 設備配管等(改修状況)『老朽化』

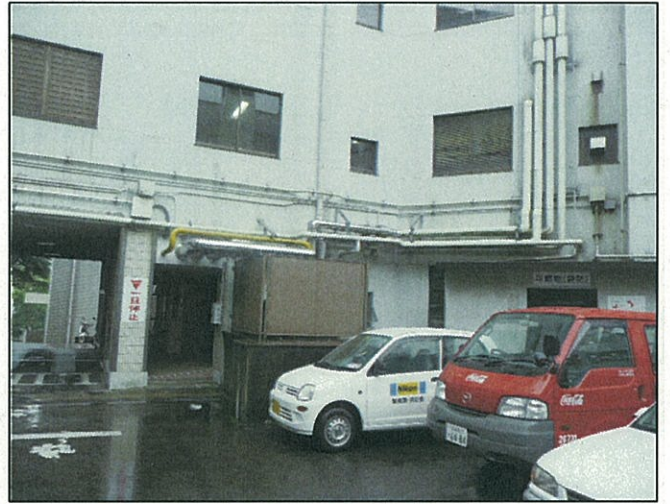
設備配管等(改修状況)『老朽化』

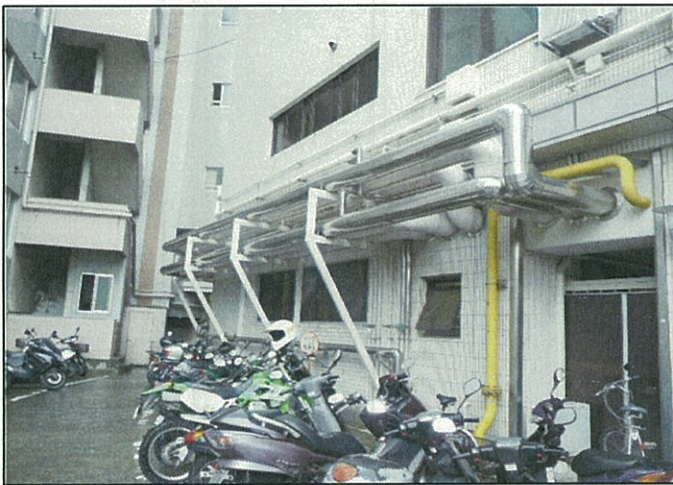
⑥ 設備配管等(改修状況)『老朽化』

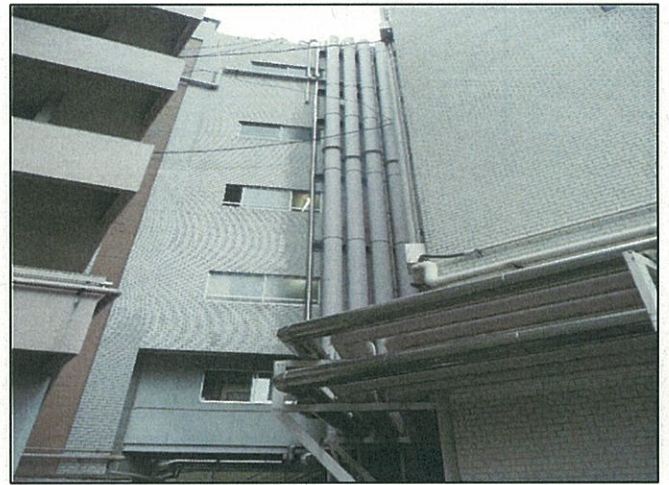
設備配管等(改修状況)『老朽化』

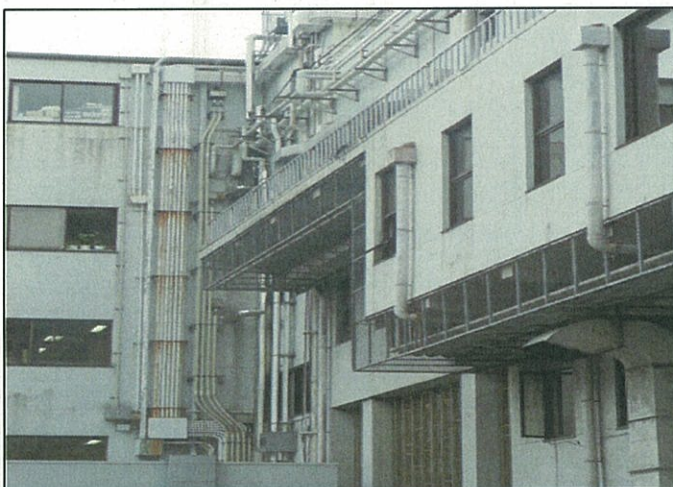
⑥ 設備配管等(改修状況)『老朽化』

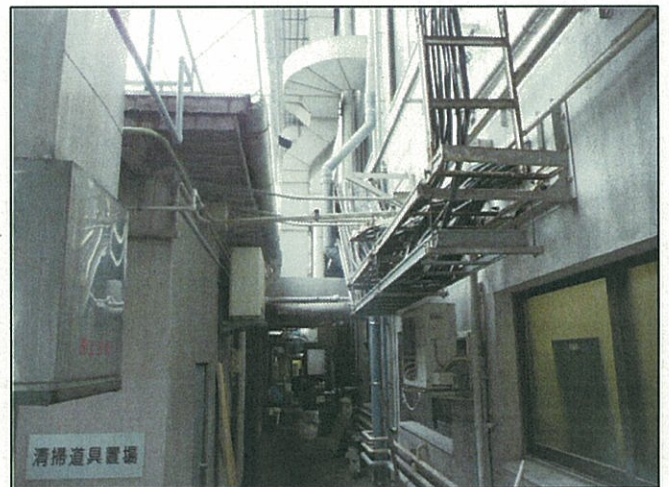
設備配管等(改修状況)『老朽化』
