事故の分類	労働災害	発生日時	平成27年7月19日	16時55分	事故当事者	1次下請
事故の型分類	転倒	年齢・性別	61歳・男性		職種	型枠大工
被災程度(全治)	左足首骨折(左腓骨遠位端骨折)、全治1ヶ月					
事故概要	被災者は、別の型枠工と世話役の3名で、軽トラックに積載した型枠残材を産廃ボックス(廃プラ、木材、混廃の3種)に分別投棄していた。軽トラと産廃ボックスの間には、樹脂波板廃材が水平置き状態であり、本人はその上を通行しながら、軽トラから取り出した型枠残材を産廃ボックスに投入した後、手ぶらで軽トラのほうに戻ってくる際に樹脂波板廃材の上を通行中に足を滑らせて転倒した。転倒直後は痛みはあったが歩行は可能であったため、帰宅しシップで処置をした。翌日7/20(月)足が痛く立ち上がれない状態になったため、病院で受診し、診断の結果、左腓骨遠位端骨折と判明した。					
事故原因等	人的要因: 油断、軽視。樹脂波板廃材の上を通り、型枠の残材を投棄していた。産廃ボックス前に軽乗用車が駐車していたが移動せず裏側から分別作業を行った。 物的要因: 不安全に物が置いてあった。不安定な廃材(重ねた樹脂波板)を産廃ボックスの外に置きしていた。 環境的要因: 現場施設の点検不足。産廃ボックス周辺の点検が不足していた。					
改善策等	<ul style="list-style-type: none"> <li>・集積した産廃は仮置き禁止、必ずボックスの中に投入する(必要により破碎、切断)。</li> <li>・現場内資材等の整理整頓を実施し、また各持ち場の片付け、整理を行う。</li> <li>・立ち入り禁止区域の明示(カラーコーン・バリケード)を行う。</li> <li>・産廃集積箇所の点検を強化し、産廃発生量に応じたボックス数、交換頻度の調整を行う。</li> </ul>					
類似工事(他工事)へ活用できる対策等	<ul style="list-style-type: none"> <li>・産廃ボックスは横一列等、整然に配置し、ボックス周辺は安定した作業足場を確保する。</li> <li>・産廃投入手順をルール化する(大きな廃材は解体投棄、投入方向の統一、ボックス外への仮置き禁止)。</li> </ul>

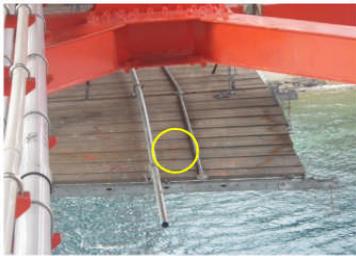
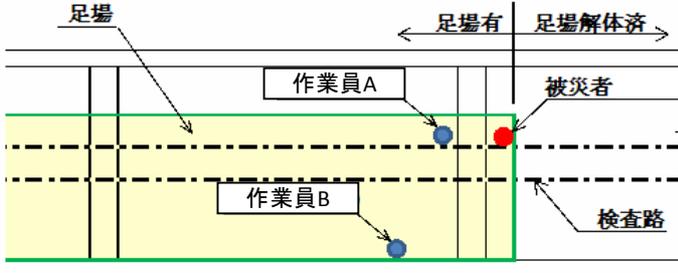
**事故状況図**

事故の分類	労働災害	発生日時	平成27年11月12日	9時00分	事故当事者	1次下請
事故の型分類	墜落・転落	年齢・性別	24歳・男性		職種	作業員
被災程度(全治)	海中に転落したことにより死亡。					
事故概要	<p>橋梁下面に検査路取替のため設置していた吊り足場の解体作業のため、同僚2名(計3名)と吊り足場上で作業を開始した直後、足場先端部より転落したものと推測される。</p> <p>事故現場では、浮き上がり防止パイプは撤去(落下しており撤去状況不明)されていたが、足場の安定を図るためにパイプの撤去前に設置予定の吊りチェーンは未設置。このことから足場先端部分が傾き、被災者がバランスを崩し転落したと考えられる。</p> <p>現場には、転落防止用の親綱、吊ワイヤーが設置されており、被災者は安全帯を装着していたが、転落防止の親綱、吊ワイヤーには掛けていなかったと推測される。</p>					
事故原因等	<ul style="list-style-type: none"> <li>・安全帯の不適正な使用</li> <li>・作業手順の未順守</li> <li>・作業主任者の不在</li> </ul>					
改善策等	<ul style="list-style-type: none"> <li>・開口部付近での作業における、セーフティブロックの使用。</li> <li>・安全帯2丁掛けの徹底。</li> <li>・足場解体作業中の作業主任者指揮事項を明確にし、作業状態の確認のため、作業監視員を2名選任配置する。</li> <li>・支援体制の充実のため、元請けの安全推進室の専門スタッフによる特別パトロール及び危険予知訓練の実施。</li> </ul>					
類似工事(他工事)へ活用できる対策等	<ul style="list-style-type: none"> <li>・従来の単管足場工法と異なる工法を使用する場合には、資材置き場で実物大の足場の組み立て、解体の模擬訓練を行う。</li> <li>・毎日の午前と午後のTBMで、安全対策の再確認を行う。</li> </ul>

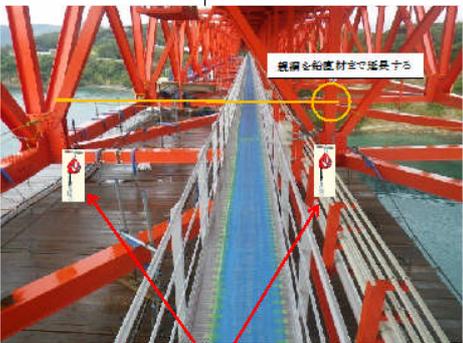
破損と桁渡材まで延長する

端部、開口部付近での作業時はセーフティブロックを設置して安全帯を確実に使用する。

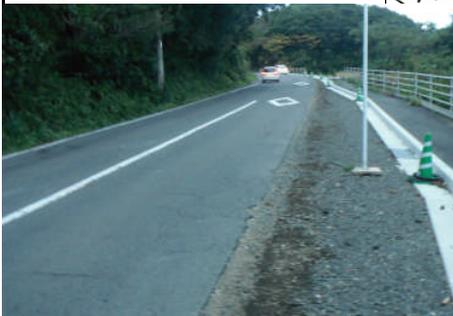
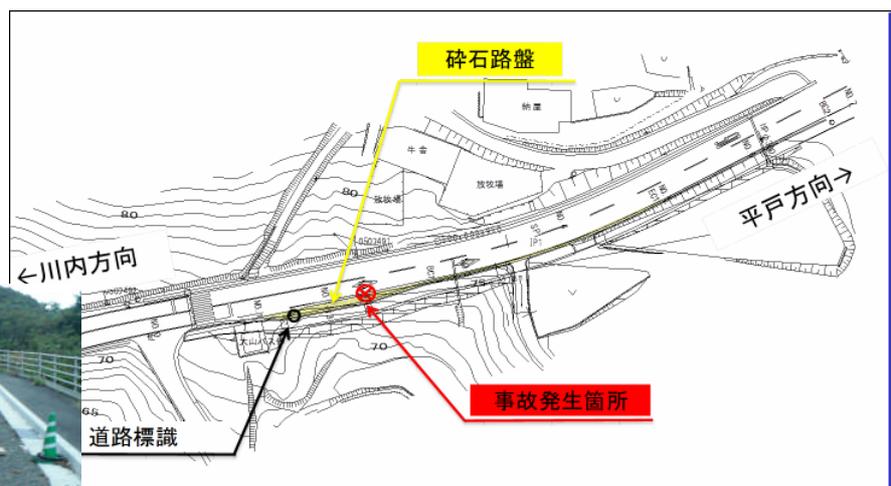
路盤の轍状況

事故の分類	負傷公衆災害	発生日時	平成27年11月10日	18時頃	事故当事者	—
事故の型分類	転倒	年齢・性別	79歳・男性		職種	—
被災程度(全治)	背骨の圧迫骨折 3本					
事故概要	路肩部を路盤の状態に開放していたため、車両の通行に伴い生じた轍により、原付バイクが転倒し運転手が負傷した。					
事故原因等	<ul style="list-style-type: none"> <li>適切な防護柵設置による工事区域への侵入防止対策をしていなかった。</li> <li>轍の発生について一度は補修したが、再度の発生に気が付かなかった。</li> </ul>					
改善策等	<ul style="list-style-type: none"> <li>路肩の碎石部を仮舗装し、車道舗装との段差を解消する。</li> <li>セフティーコーンを追加の上固定し、ロープにより連結し、未舗装区域への進入防止措置を行う。また、夜間の安全確保のため、点滅灯を設置する。</li> <li>電光表示板及び注意喚起の看板の追加する。</li> <li>安全パトロールを毎日実施し、危険箇所の有無を確認する。</li> </ul>					
類似工事(他工事)へ活用できる対策等	<ul style="list-style-type: none"> <li>侵入防止対策は動かないよう強固なものとし、夜間の安全確保のため点滅灯を設置する。</li> <li>安全施設についても定期的にパトロールし、危険箇所の有無を確認する。</li> </ul>

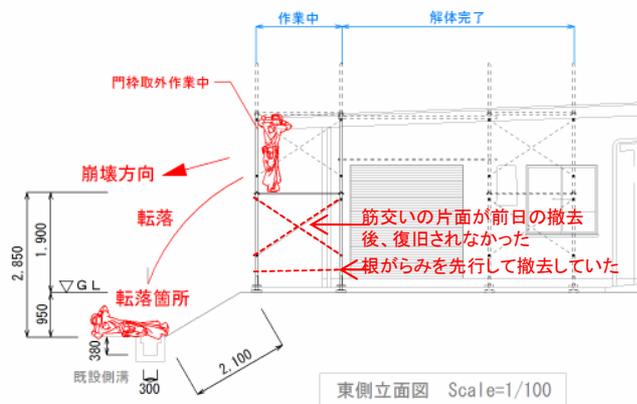
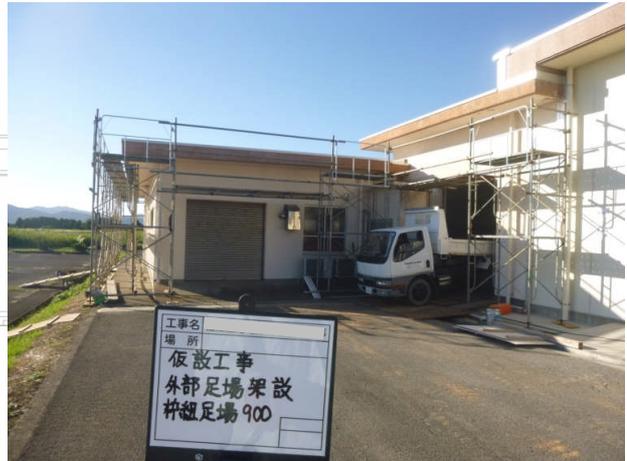
### 事故状況図

事故の分類	労働災害	発生日時	平成27年11月26日	15時00分	事故当事者	元請
事故の型分類	墜落・転落	年齢・性別	60才・男性		職種	とび
被災程度(全治)	左大腿骨転子下骨折(全治87日)					
事故概要	外部足場の解体を順次行い、事故発生時は、当該部分1スパン×2段を残すのみとなっていた。当該部分の外部足場の解体にあたり、作業床の下部の枠組本足場の交さ筋交いの片面が撤去されたまま作業を開始した。さらに、残る一面の交さ筋交いも交差ピンのロックが外れたことにより足場が崩壊し、上部で作業していた被災者が転落し負傷した。					
事故原因等	①前日取り外していた1段目の片側の交さ筋かいを復旧しないまま作業を行った。 ②後の工程で取り外すべき根がらみを先に取り外した。 ③作業前の足場の点検が不十分であった。 ④作業員の足場に関する危険性の理解が不足していた。					
改善策等	①現場状況に応じた適切な作業手順書の作成と、それに準じた作業の実施を徹底する。 ②足場の変更は、作業主任者と協議、および安全衛生管理者への報告なしには行わない。 ③作業員への足場に関する教育を徹底する。 ④作業開始前の足場の点検を強化する。 ⑤危険状況、危険行動の除去、低減方法について、社内で情報の共有化を図る(週1回実施)。 (事故後、現場での足場解体作業はなかったため、他現場で同様の事故を起こさないよう改善を求めた。)					
類似工事(他工事)へ活用できる対策等	●足場の設置作業、解体作業の作業手順書の作成状況を確認するため、受注者に提出を求める。 ●足場設置後、監督職員による①受注者が行う足場点検の実施状況の確認、②足場の設置状況の確認、③各作業員に対する作業手順書の徹底状況の確認を行う。

- ①現場状況に応じた適切な作業手順書の作成と、それに準じた作業の実施を徹底する。
- ②足場の変更は、作業主任者と協議、および安全衛生管理者への報告なしには行わない。
- ③作業員への足場に関する教育を徹底する
- ④作業開始前の足場の点検を強化する。
- ⑤危険状況、危険行動の除去、低減方法について、社内で情報の共有化を図る(週1回実施)。

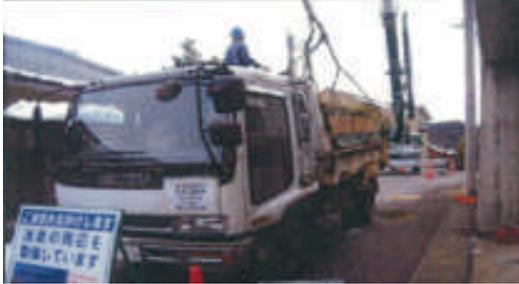
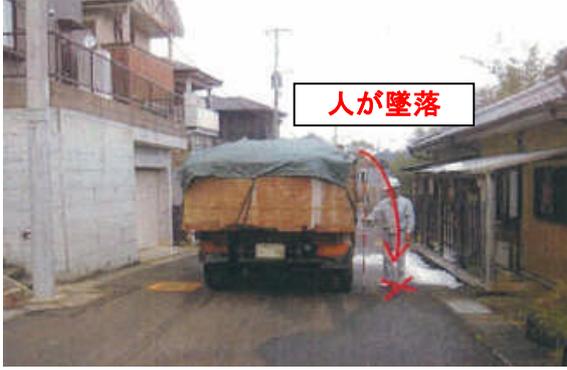
**横断面図**

事故の分類	労働災害	発生日時	平成28年1月27日	12時00分	事故当事者	1次下請
事故の型分類	墜落・転落	年齢・性別	65歳・男性		職種	作業員
被災程度(全治)	股関節骨折(休業179日)					
事故概要	斜面上の大木から剪定した枝を、クレーンで吊り上げ、ダンプトラックに直接積み込んで、荷台上で小切りを行っていた作業員が足を滑らせて、荷台から路面に転落し負傷(股関節骨折)した。					
事故原因等	<ul style="list-style-type: none"> <li>・足元が不安定な場所で作業を行った。</li> <li>・元請の主任技術者(安全衛生責任者)が、剪定作業及びクレーン作業に意識が集中して積み込み作業への注意がおろそかになった。</li> <li>・元請の作業手順書による具体的な安全指導が不足していた。</li> </ul>					
改善策等	<p>&lt;受注者&gt;</p> <ol style="list-style-type: none"> <li>① 剪定した枝木は一度安全な場所に仮置きし、そこで小切りしてから運搬車に積む。</li> <li>② 作業員へ基本的な事項を含めて安全教育を徹底する。</li> </ol> <p>&lt;発注者&gt;</p> <ol style="list-style-type: none"> <li>① KY活動等で事故防止のために漏れている内容が無いか確認するよう指導する。</li> <li>② 元請に、安全な作業となる作業手順書で、正確に作業内容を下請に伝えるよう指導する。</li> </ol>					
類似工事(他工事)へ活用できる対策等	<p>定期的な下記に示すような安全に関する教育・研修・訓練等を実施する。</p> <ul style="list-style-type: none"> <li>・当該工事内容等の周知徹底</li> <li>・工事安全に関する法令、通達、指針等の周知徹底</li> <li>・当該工事現場で予想される事故対策</li> </ul>

**人が墜落**

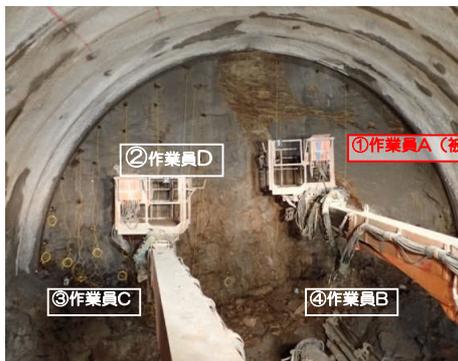
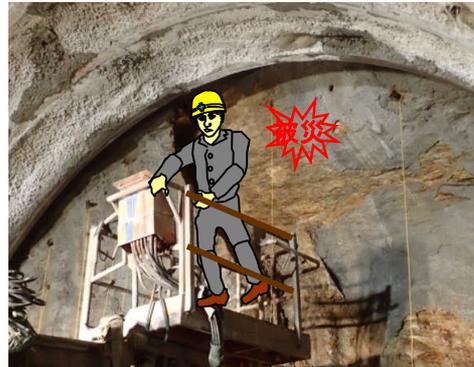
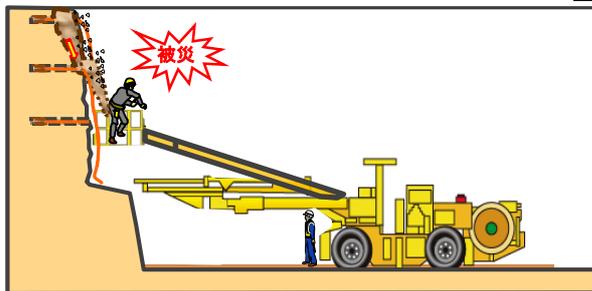
### 事故状況図

事故の分類	労働災害	発生日時	平成28年1月27日	15時50分	事故当事者	1次下請
事故の型分類	飛来・落下	年齢・性別	55歳・男性		職種	トンネル坑夫
被災程度(全治)	右肺挫傷及び胸腔内出血による失血死(死亡)					
事故概要	トンネル掘削中のドリルジャンボのバスケットに乗って装薬作業をしていた作業員が、装薬完了により導爆線を束ねて切羽面から離れようとしたときに、切羽面の上部が崩落し、作業員に岩塊が当たり死亡した。					
事故原因等	事故発生箇所は、当日2回目の発破により切羽右側の掘削が進行したため崩落対策として部分的に鏡吹き(コンクリート吹付厚2cmから5cm程度)を行っていたが、掘削により土圧が解放され、地山の緩みにより岩塊が重みに耐えきれず崩落した。					
改善策等	①Dパターン(支保工あり)の切羽面については、必要に応じて10cm程度で鏡吹きを全面に行い、切羽面を補強する。 ②装薬作業時の肌落ちによる被災対策として、バスケットに防護柵を設置する。 また、地山上での装薬作業員には、バスケット自体を頭上1mに設置して防護する。 ③切羽の僅かな変状も見逃さないよう点検者を1名から3名に増員し、切羽毎に点検・記録し、作業時の切羽監視員も1名から2名に増員する。 ④これまで以上に全作業員に事故事例と対策を取り入れた安全教育訓練を実施し、作業従事者の危機意識の低下防止に努める。 ⑤発注者は、改善策が確実に実施されているか実施状況を現地で確認する。					
類似工事(他工事)へ活用できる対策等	・ドリルジャンボのバスケットへの防護柵設置及びバスケットによる防護。

トンネル掘削中のドリルジャンボのバスケットに乗って装薬作業をしていた作業員が、装薬完了により導爆線を束ねて切羽面から離れようとしたときに、切羽面の上部が崩落し、作業員に岩塊が当たった。
