事故の分類	労働災害	発生日時	令和元年5月11日	8時15分	事故当事者	1次下請
事故の型分類	転倒	年齢・性別	55歳、男性		職種	潜水士
被災程度(全治)	左膝蓋骨骨折(休業81日)					
事故概要	水中人力床掘の潜水作業前、潜水士船へ乗船するため岸壁を歩行中に岸壁上の敷き金網端部で躓き転倒したところ、突出したアンカーボルトで膝を強打した。					
事故原因等	・原因は、被災者の危機意識不足による不安全行動。及び作業員の通路の安全対策不備と考えられる。また、受注者の下請けに対する安全指導不足が十分でなかったと考えられる。					
改善策等	① 作業員通路の整備 ・フェンスを固定していた桟木及び差筋を撤去する。 ・フェンスへの進入防止措置としてA型バリケードを設置し、新たに作業員通路を設ける。 ・乗船口は転倒防止措置として金網の上に敷板(コンパネ)を設置する。 ・アンカーボルト部は土のうで保護する。 ② 本作業前の準備中の安全対策についても作業手順書を改定し、元請、下請の作業員への周知徹底を図る。					
類似工事(他工事)へ活用できる対策等	・発注者より、受注者(元請、下請)に対し、今回の事故事例を周知し、再発防止に努める。 ・作業員が立ち入る可能性がある通路については、安全措置を徹底するよう監督職員より受注者へ指導する。

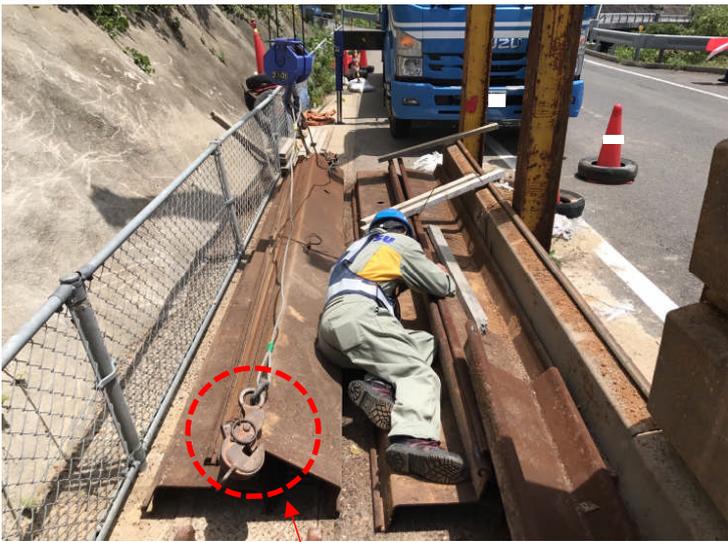
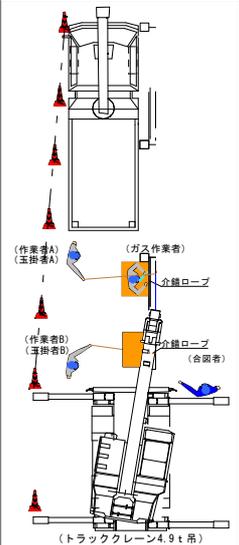
事故状況図

事故の分類	労働災害	発生日時	令和元年5月29日	10時40分	事故当事者	元請
事故の型分類	飛来・落下	年齢・性別	44歳・男性		職種	作業員
被災程度(全治)	腰椎関節突起骨折、腰椎横突起骨折(休業57日)					
事故概要	切取防護柵から取り外した横矢板を、ユニック車にまとめて積み込むために、1枚ずつ吊り上げて集積する作業を行っており、矢板両端にクランプをかけ、1.7mほど吊り上げた。その際に、片方のクランプが外れて矢板が落下し、吊り荷から背を向けていた作業員の腰付近に直撃した。					
事故原因等	<ul style="list-style-type: none"> ・合図者による適切な合図がなされていなかった。 ・玉掛け作業を行っていた2名のうち1名が資格がなかった。(1t未満の玉掛け特別教育は所有) ・吊角度が60°以上となっていた。(約75°) ・吊り荷の下に作業員(被災者)がいた。 ・地切り後に一旦停止して確認することなく、そのまま吊り上げた。 ・フックの位置が吊り荷の中央ではなく、片方のワイヤーに張力がきいていなかったと推測される。 					
改善策等	<ol style="list-style-type: none"> ①合図の徹底を図る。 ②作業手順を見直し <ul style="list-style-type: none"> ・矢板を直接車両に積み込むようにし、玉掛け作業が1回で済むように変更する。 ・クランプの代わりに矢板の両端直径30mmの孔を明け、直接ワイヤーを通し、ワイヤーが抜けないように端をシャックルで固定する。 ・吊り上げる際は、一度10cm程吊り上げ、ワイヤーの状態、吊り荷の安定を合図者に確認させた後、車両へ積み込むようにする。 ・吊り上げ時は両端に介助ロープを取り付け、吊り荷に近づかないようにする。 ③作業員の安全教育の徹底 					
類似工事(他工事)へ活用できる対策等	今後の切取防護柵設置工事について、現場条件を反映した作業計画書の作成を指示し、監督職員に提出し、承諾を得た後で、作業員に周知徹底し、計画書通りに作業が行われているか監督職員が現場で確認をする。

クランプが外れたことによって矢板が作業員を直撃

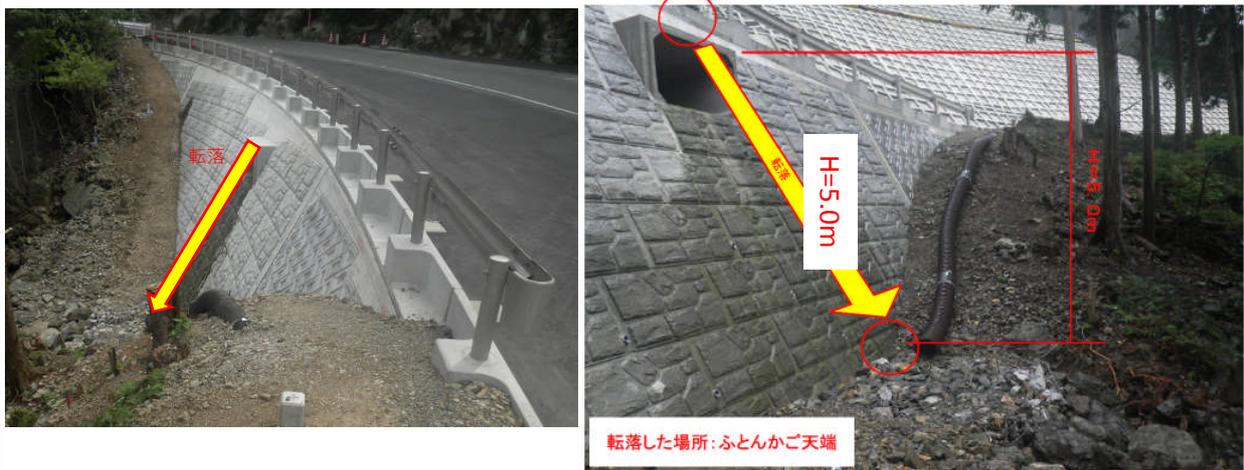
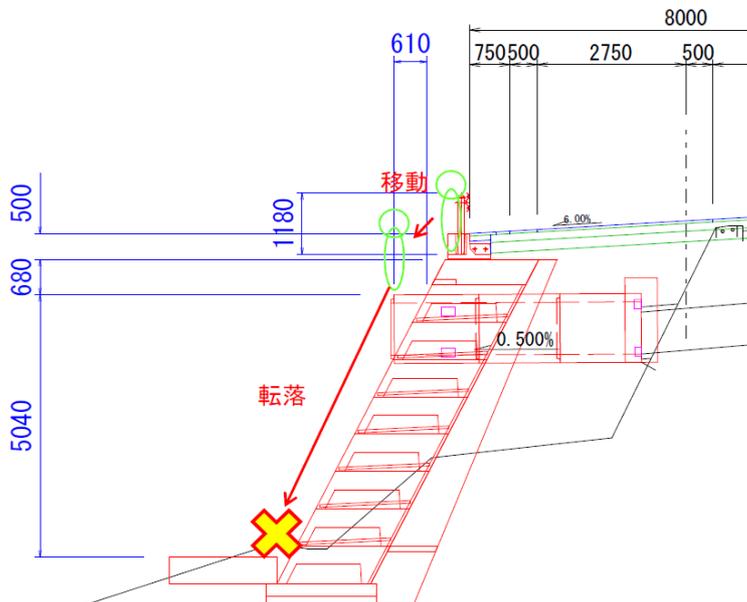
事故状況図

事故の分類	労働災害	発生日時	令和元年8月28日	11時15分	事故当事者	1次下請
事故の型分類	墜落・転落	年齢・性別	44歳・男性		職種	作業員
被災程度(全治)	第一、第二腰椎破裂骨折(60日)					
事故概要	被災者は、竣工検査中、高さ6mの内カーブのブロック積擁壁の天端の延長を計測するため、ブロック積擁壁天端に設置されたプレキャストガードレール基礎のガードレールの外側(幅40cm、足元幅25cm)を、終点側から起点側に向かって移動していた。テープを押えるため、ブロック積擁壁天端から70cm下に設置されたボックスカルバートの天端(幅60cm)に移動しようとしていた。ガードレールを掴んだまま右足を下している時に、左足が滑り、一度ボックスカルバートの上に着地したが体勢が悪く、5m下に転落した。					
事故原因等	①転落の危険性がある、高所かつ狭い場所に行かないと検測ができなかった。 ②検査時であったため、KY活動をしておらず、当日の作業の危険性等を確認していなかった。 ③検査の直前まで雨が降っており、現場内は滑りやすくなっていた。 ④発注者として、墜落・転落の恐れがあるにも関わらず、注意喚起(指導)を怠った。					
改善策等	○受注者 ①高所作業を行う際は、安全帯等の墜落防止措置を行う。 ②竣工検査時に検測を行うと危険な場合は、事前(安全に検測できる時期)の検査(検測)実施について監督員と協議する。やむをえず危険な箇所を竣工検査時に検測をする場合は、事前に検測する場所を検査幹に確認しておき、事前に墜落防止措置等の安全対策を講じる。 ③検査時であってもKY活動を行い、事故防止に努める。 ○発注者 ①高所作業を行う場合、または、行わせる場合は、必ず安全帯等の墜落防止措置を講じる(講じさせる)。 ②竣工検査時に検測を行うと危険な場合は、事前(安全に検測できる時期)に検査幹や監督員が検測をする。やむを得ない場合は、受注者が検測結果や写真等の資料を準備しておき、それを竣工検査時に確認する。					
類似工事(他工事)へ活用できる対策等	上記の改善策と同様。

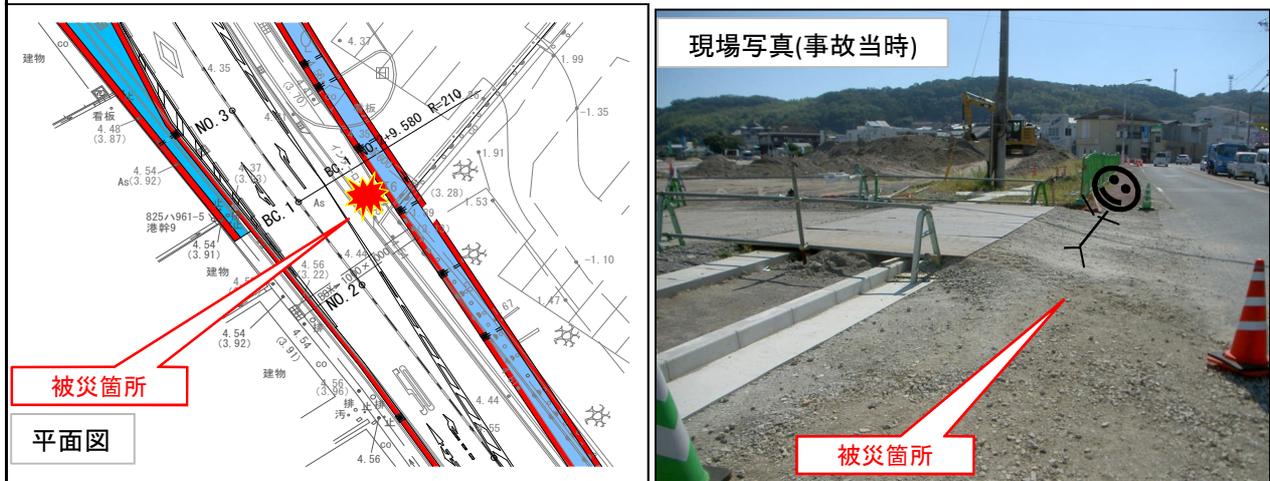
事故状況図

事故の分類	負傷公衆災害	発生日時	令和元年10月4日	19時00分	事故当事者	—
事故の型分類	転倒	年齢・性別	75歳、女性		職種	—
被災程度(全治)	左橈骨遠位端骨折、左尺骨茎状突起骨折 (全治 不明)					
事故概要	・碎石舗装により開放していた仮設の歩行者用通路において、夜間、被災者が散歩中、事故発生付近で友人と立ち話をした後、別れ際に振り返ったところ、(くぼみのようなものに)足をとられ転倒した。その際に左手首を骨折する怪我を負った。					
事故原因等	・歩道取り壊し後、歩行者用通路として碎石の状態で開放してしまったこと、開放期間が2ヶ月とるにも関わらず仮舗装などの措置を取っていなかった。 ・事故発生箇所付近は他工事の車両乗入口となっており斜路となっていた。また車両の通行により碎石が乱れていた可能性があった。					
改善策等	<p>①歩行者の安全な通路を確保する。</p> <ul style="list-style-type: none"> ・歩道部の施工順番を決め、仮舗装や完成した歩道部を開放しながら、施工する。 <p>②歩行者の安全を確保する</p> <ul style="list-style-type: none"> ・店舗や民家がある山側の歩道については、施工中も一般の方の通行があるため、工事中は交通誘導員を設置し、工事時間外は、コーンで歩道部を仕切る。 <p>③監理技術者が作業前、昼休み、作業終了前に現場状況を確認し、歩行者の転倒等の恐れがある場合は、速やかに対応措置を講じる。</p> <p>④本工事終了前に、受発注者と舗装業者(別発注工事)と、安全対策の引継ぎに不備が無いよう打合せを行う。</p>					
類似工事(他工事)へ活用できる対策等	・市街地や通学路、施設などがあり歩行者の通行量が多い場所については仮舗装での対応を基本とし、仮舗装後に歩道の開放を行うこととするが、現場の状況に応じてプライマーやマットなどの軽微な対策を行うか、碎石の状態で開放するのか検討を行う。また、街路灯などが無い暗い場所では、照明器具などの設置の検討を行う。

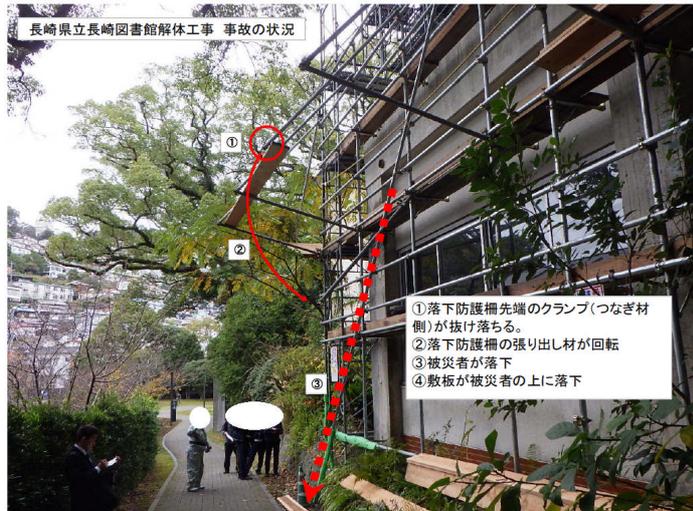
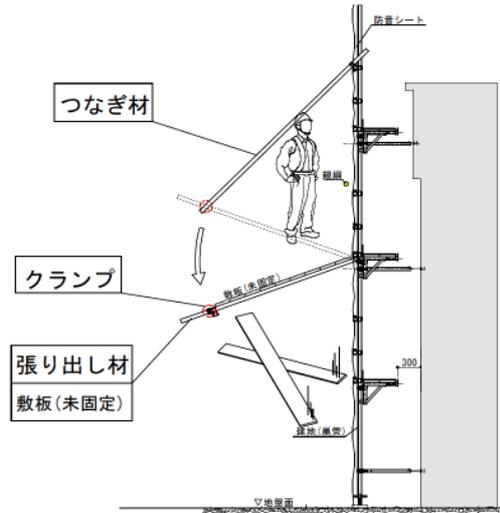
事故状況図

事故の分類	労働災害	発生日時	令和1年12月3日	13時45分	事故当事者	2次下請
事故の型分類	墜落・転落	年齢・性別	27歳・男性		職種	とび工
被災程度(全治)	頭蓋骨後頭部骨折、首第4頸椎骨折、腰骨骨折(休業90日以上)					
事故概要	落下防護柵の設置作業において、被災者が敷板上を横に移動する際、親綱の手前の単管足場に設置している大筋かいをかわすため、被災者が二丁掛け安全帯のフックを2本同時に親綱から外したときに、設置工事の落下防護柵の崩落(落下防護柵先端の張り出し材とつなぎ材を緊結するクランプ(つなぎ材側)が抜け、被災者の重みで張り出し材が根元クランプから回転)が発生し、被災者が約5m落下した。その後、遅れて未固定であった約10枚の敷板が被災者の上に落下した。					
事故原因等	<ul style="list-style-type: none"> ・安全帯の適切な使用について、現場で徹底されていないかった。 ・クランプボルトの確実な固定がなされているかの確認ができていなかった。 ・敷板の固定がなされないまま、作業が行われていた。 ・落下防止柵の単管部材の一体性がないまま、作業が行われていた。 ・落下防止柵の設置に係る作業手順が、作業中の崩壊する可能性を考慮していなかった。 					
改善策等	<ul style="list-style-type: none"> ・安全帯の適切な使用を徹底するよう、安全教育を実施する。 ・単管部材による落下防止柵を設置するにあたり、以下の作業手順を徹底する。 <ol style="list-style-type: none"> ①親綱を2本設置する。 ②落下防護柵先端のクランプ位置は、外れ防止ピンの内側にあるか確認する。 ③落下防護柵先端のクランプのナットのゆるみがないことを、作業を行ったもの以外の者が確認する。 ④敷板を1枚設置するたびに張り出し材に番線にて固定する。 ⑤張り出し材を横方向につなぎ材を張り出し材の中間部に1ヶ所追加する。 					
類似工事(他工事)へ活用できる対策等	<ul style="list-style-type: none"> ・安全帯の適切な使用及び単管一本足場に落下防護柵を設置する場合の注意事項について周知する。

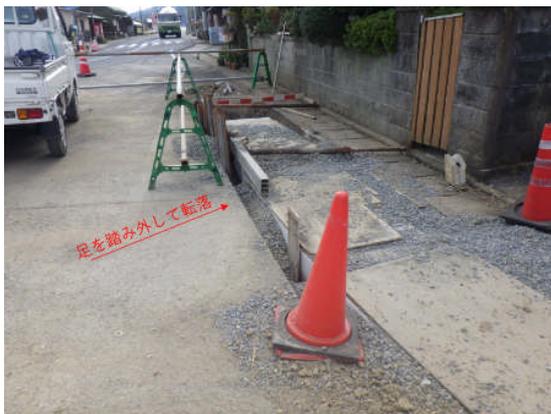
事故状況図

事故の分類	負傷公衆災害	発生日時	令和元年12月19日 18時30分頃	事故当事者	—
事故の型分類	転倒	年齢・性別	59歳、女性	職種	—
被災程度(全治)	右下腿打撲傷・擦過傷、左膝擦過傷(約1週間)				
事故概要	被災者が近隣家屋へ回覧板を廻そうと思い、当日の作業終了を確認し向かった。近隣家屋までの道筋に工事区域があり、カラーコーンがあるのには気付いていたが、カラーコーンの間が通れたため、工事区域に入った。他の家屋が気になり、よそ見をしながら歩いていた所、側溝と舗装の隙間(10cm程度の落差)に足を踏み外し、横転した。				
事故原因等	①第三者の侵入防止処置が不十分であり、誰でも工事区域に侵入できる状態であった。 ②歩行者の専用通路の確保及び周辺住民への案内(お知らせ)ができていなかった。 ③当日の作業終了時に現地の安全確認を行わず、下請からの口頭報告のみで作業を終了したため、安全確認が不十分であった。				
改善策等	①事故箇所を含め、工事区域内に第三者が侵入しないよう、単管防護柵(Aバリ、メッシュシート張り)とカラーコーンを設置し、立ち入り禁止の看板を設置する。 ②歩行者専用通路を確保し、誘導看板を設置する。夜間における歩行者の安全を確保するため、LEDセンサーライトを設置する。また、歩行者通路について、地元関係者に文書等で周知を行う。なお、工事進捗に伴い、歩行者通路が変更となる場合においては、その都度、周知を行う。 ③日々の作業終了時において、監理技術者(統括安全責任者)が現場点検を行い、安全が確保されていることを必ず確認し、当日の作業終了とする。なお、点検の結果については作業安全日誌に記録し、週に1回、店社安全管理者の確認をとることとする。				
類似工事(他工事)へ活用できる対策等	事故の状況を関係部署内で周知するとともに、同様の事故が発生しないよう、安全管理の徹底を図る。

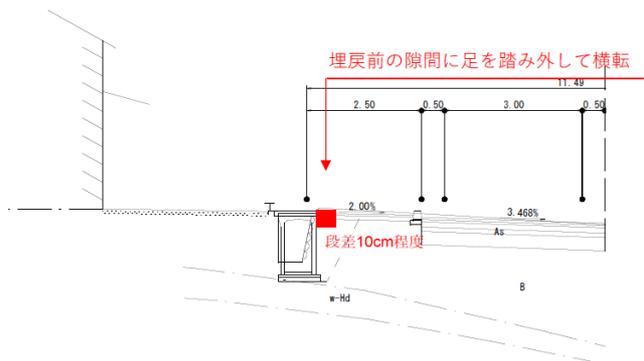
側溝と舗装の隙間に足を踏み外して横転

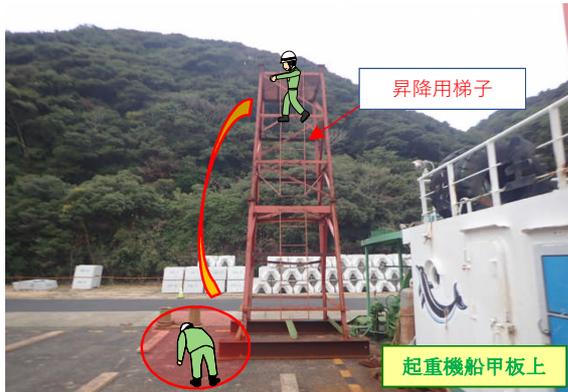
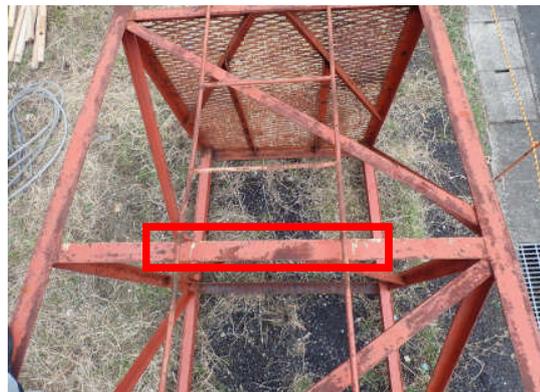
事故状況図

事故の分類	労働災害	発生日時	令和2年1月17日	10時15分	事故当事者	元請
事故の型分類	墜落・転落	年齢・性別	63歳 男性		職種	作業員
被災程度(全治)	死亡(原因:頭蓋骨骨折による脳幹損傷)					
事故概要	ブロック据付時の施工管理に使用する鋼製の法線台を起重機船上で上下段に分離作業完了後、法線台上に電動工具が存置されていることに気づいた被災者が、回収のために法線台に登り、回収後、梯子を降下中に梯子のステップが破断し、約5m下の甲板へ落下したと推測される。					
事故原因等	①法線台の点検が十分ではなかった ・目視点検のみで、鋼材が腐食しやすい環境で使用する設備(法線台)であることを踏まえた、入念な使用前点検がなされていなかった。 ②高所作業者以外が高所作業をおこなった。 ・被災者に工具の回収という行為が危険を伴う高所作業であるとの認識が不足していた。 ・安全帯を着用していなかった。					
改善策等	①法線台の点検方法の見直し ・日常点検、定期点検(月1回)の点検表を作成し点検項目を明確にする。定期点検については、目視点検に加え、打診点検等を行う。※ ②法線台の新設 ・昇降施設を階段構造(最上部のみ梯子)とし、安全帯が不要な構造とする。 ・塩害対策を考慮し、昇降施設は融解亜鉛メッキ処理済みの鋼材を使用する。 ・法線台使用マニュアルを作成し、周知徹底する。 ③安全教育の徹底 ・高所作業者は、職長が指名した作業員が行うことを徹底し、識別のためのヘルメットに黄色のヘルバンドを装着させる。 ・KY活動表に高所作業の項目を追加し、高所作業に対する安全意識の向上を図る。					
類似工事(他工事)へ活用できる対策等	管内業者に対して、事故防止に対する注意喚起と安全帯の適正な使用を含めた安全管理の徹底を文書で周知

法線台上に電動工具が存置されていることに気づいた被災者が回収を行い、回収後、梯子を降下中に梯子のステップが破断し約5m下の甲板に転落したと推測される。

ステップが破断した梯子の状況
