雲仙・普賢岳溶岩ドーム観測について

令和2年度火山防災協議会
令和3年2月17日（水）

国土交通省 九州地方整備局
雲仙復興事務所

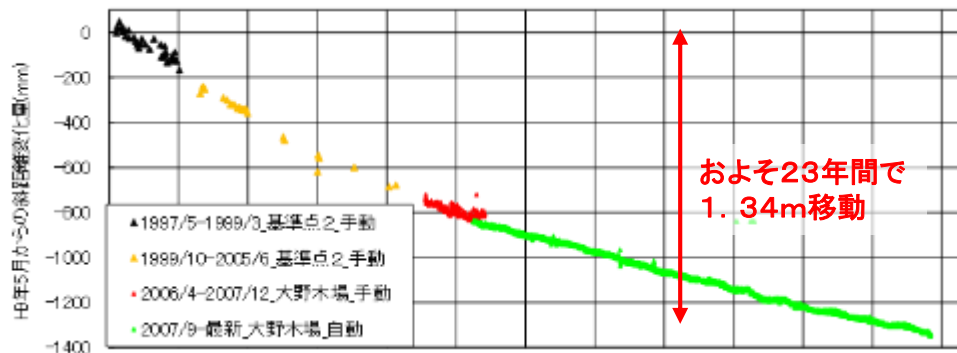
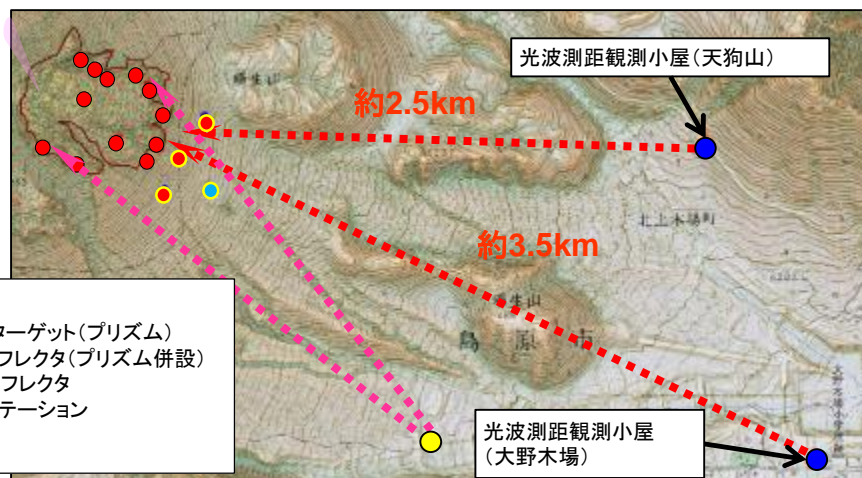
■光反射プリズムによる観測結果の例(観測地点P8:ドーム下部)

平成9年から令和2年12月までの観測で、溶岩ドームは約1.34m(年平均約5.6cm)東南東方向に移動している。

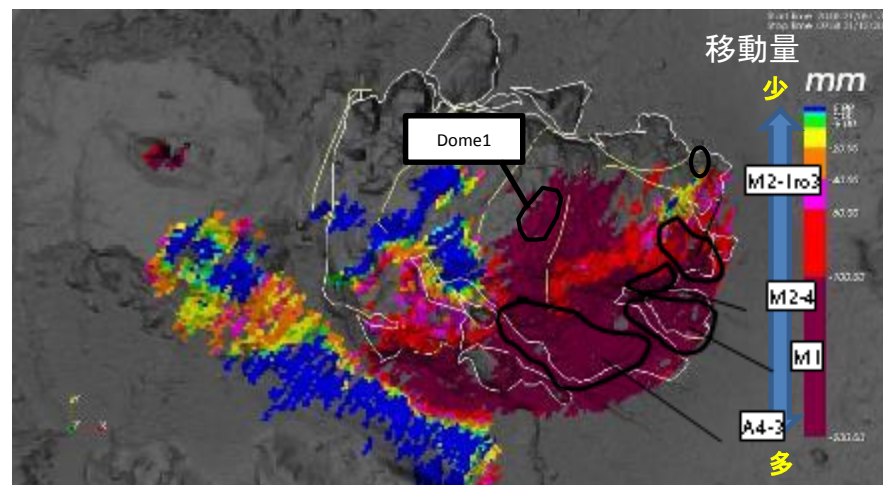
■地上型合成開口レーダーによる観測結果(観測地点A4-3:ドーム下部)
 平成23年10月から令和2年12月までの観測で、溶岩ドームは約22.5cm(年平均2.5cm)東南東方向に移動している

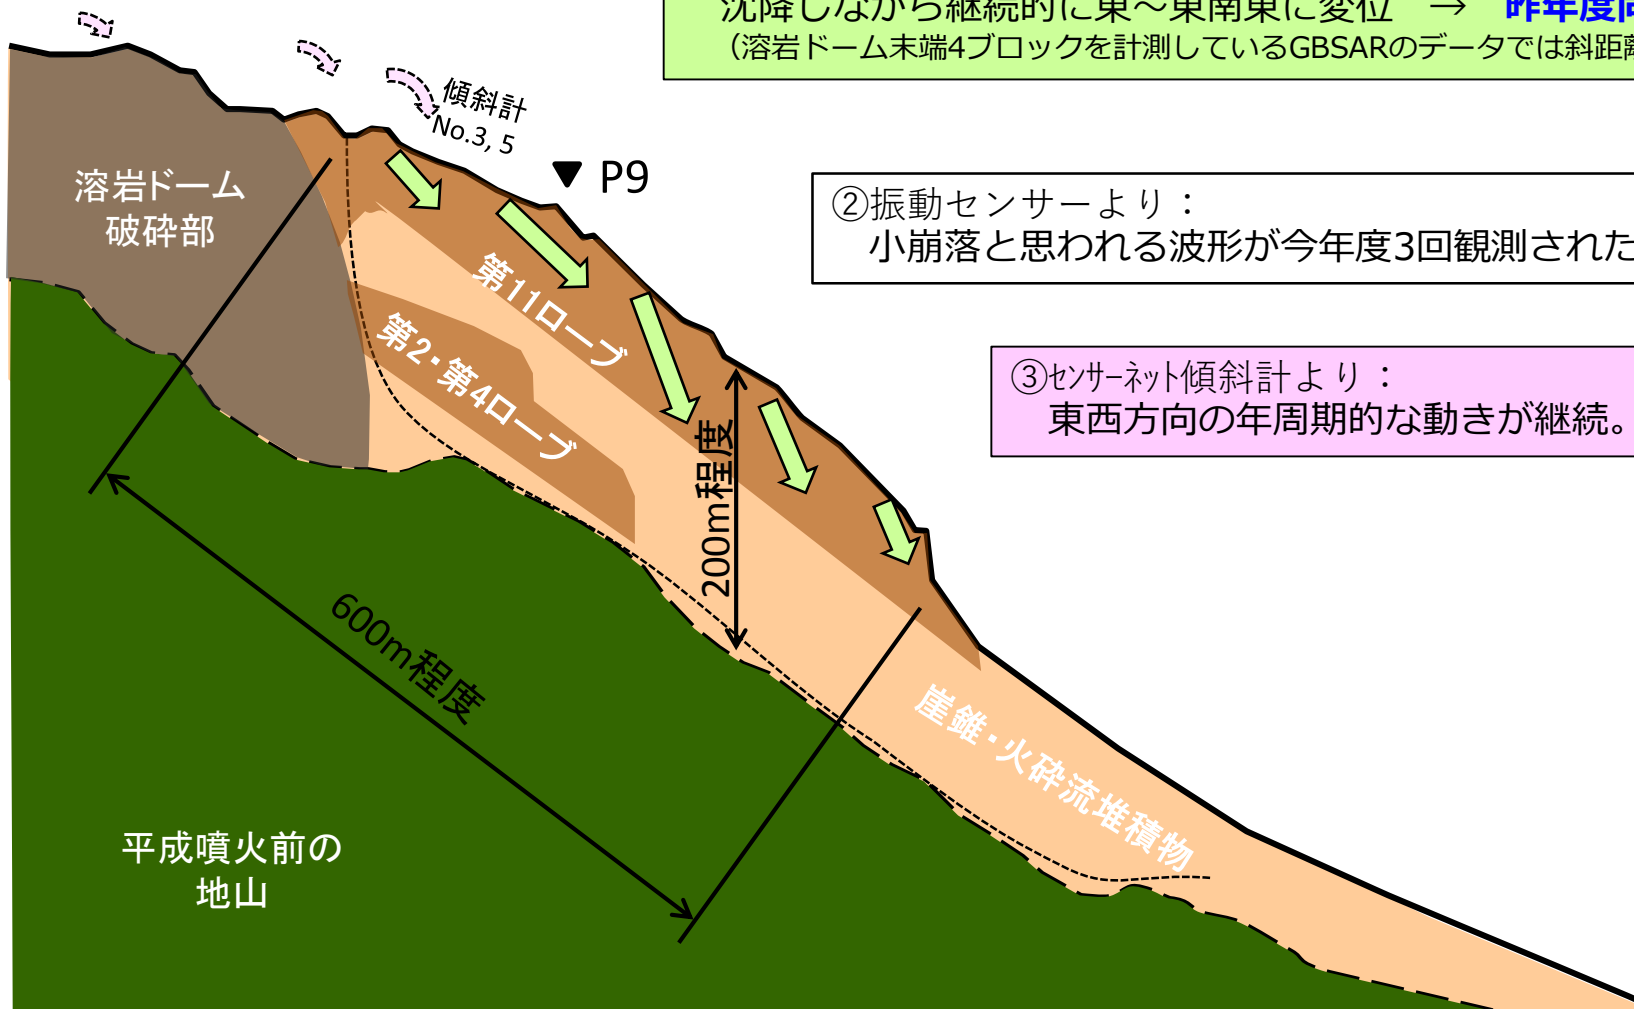
- これまでと同じく、例年と比べて変化は見られない。全体として沈降しつつ東南東方向へ変位している。

①航空レーザ計測、光波測距、GBSARより：
沈降しながら継続的に東～東南東に変位 → **昨年度同様**
(溶岩ドーム末端4ブロックを計測しているGBSARのデータでは斜距離が大きくなる傾向)

②振動センサーより：
小崩落と思われる波形が今年度3回観測された。

③センサーネット傾斜計より：
東西方向の年周期的な動きが継続。→**昨年度同様**

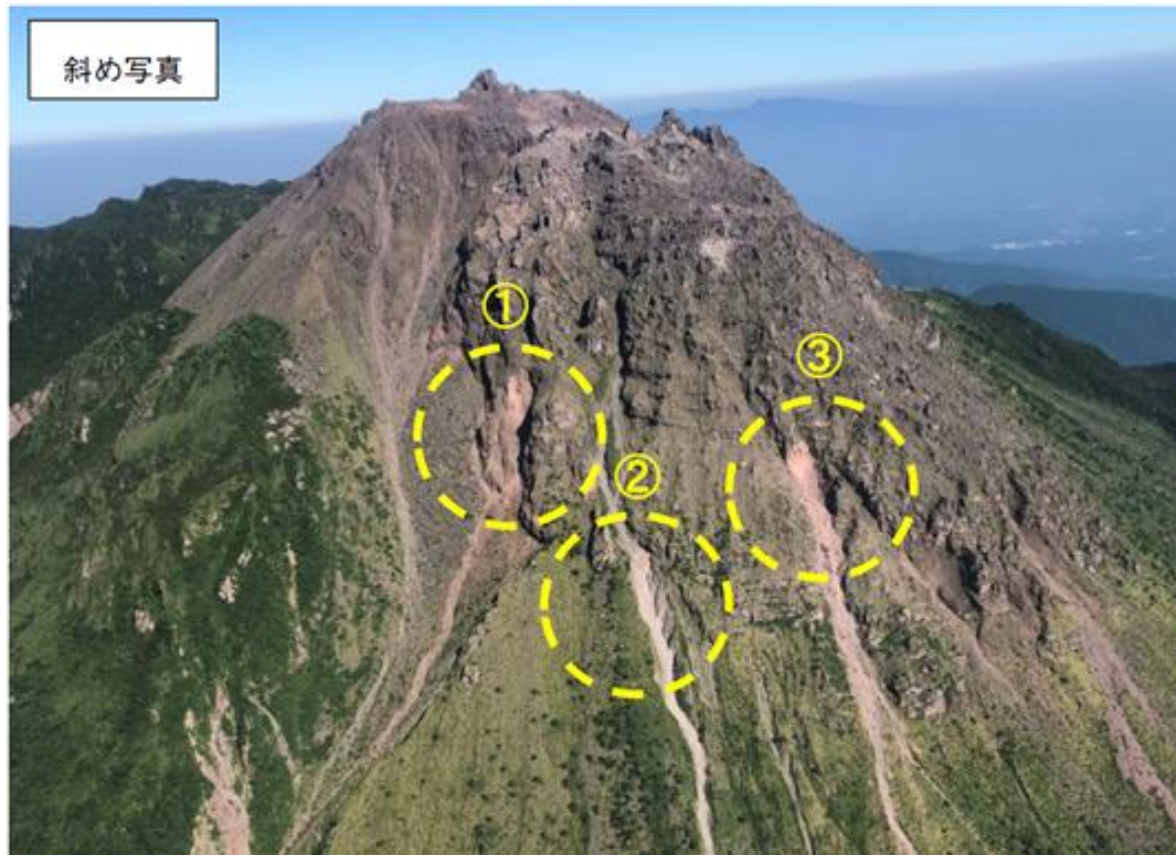
- 令和2年6月～8月までに溶岩ドームにおいて小崩落が確認された。
- レーザー測量の分析により、溶岩ドーム南～南東方向で3箇所の小崩落箇所を特定。
- 挙動観測の振動センサー波形等より小崩落発生日時を特定。

小崩落① 2020年6月13日 04:55頃
小崩落② 2020年8月17日 18:31頃
小崩落③ 2020年8月 5日 23:38頃

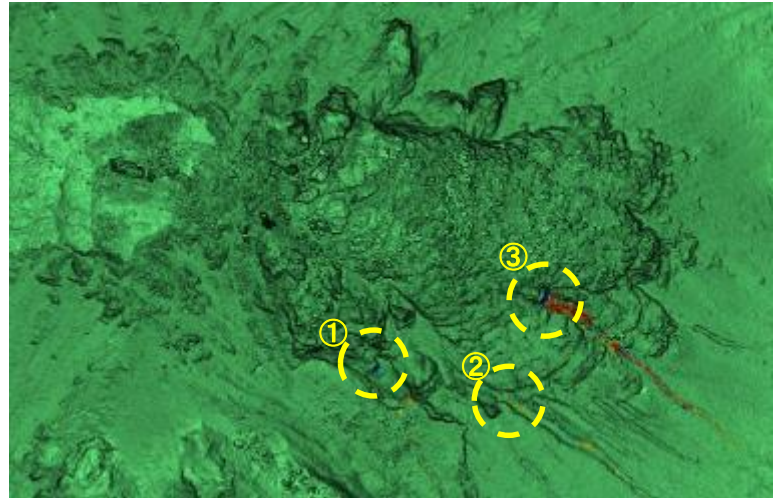
■レーザー測量分析結果(LP差分図)

小崩落①	小崩落②	小崩落③
幅	8m	10m	25m
高さ	22m	14m	23m
崩壊土量	321m ³	239m ³	1684m ³
崩壊面積	104m ²	39m ²	143m ²

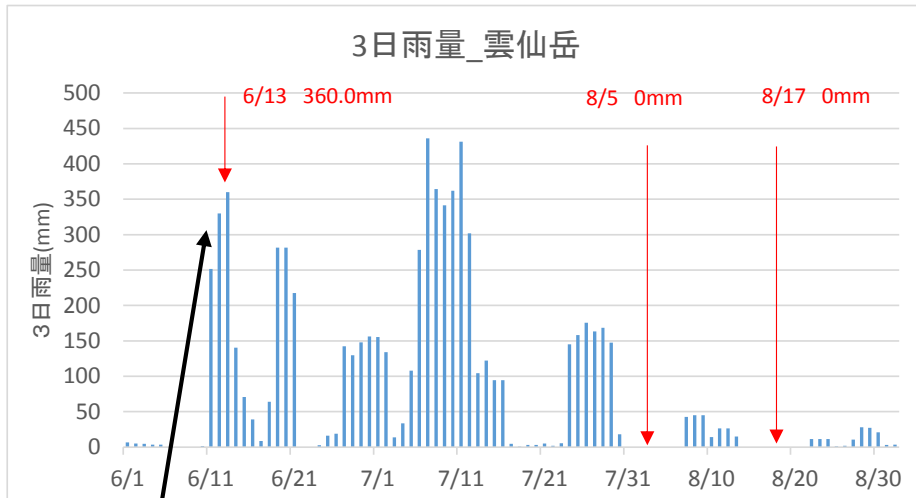
■雨量データ(2020/6/1～2020/9/1)

- 小崩落が発生した日時の前後で溶岩ドーム観測データに変位は見られなかった。
- 雨量データでは、小崩落①が発生した6月13日の3日雨量が360mmに達しているが、小崩落②・③では雨量の観測なし。小崩落と降雨の関係性は不明。

小崩落①のみ直前までまとまった降雨があった。

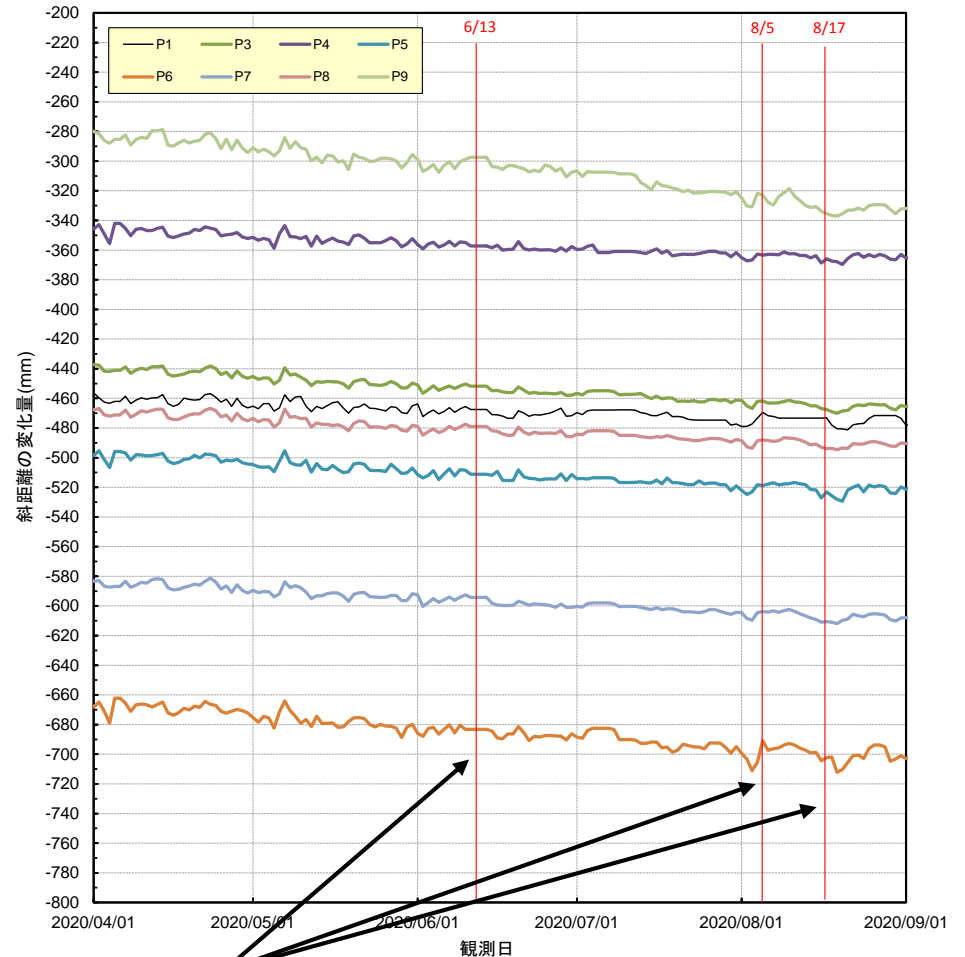
■光波測距の観測データ(2020/4/1～2020/9/1)

小崩落の前後で目立った変化は見られない
