令和3年度の溶岩ドーム観測について

令和3年度 雲仙岳火山防災協議会

令和4年2月25日

国土交通省九州地方整備局
長崎河川国道事務所雲仙砂防管理センター

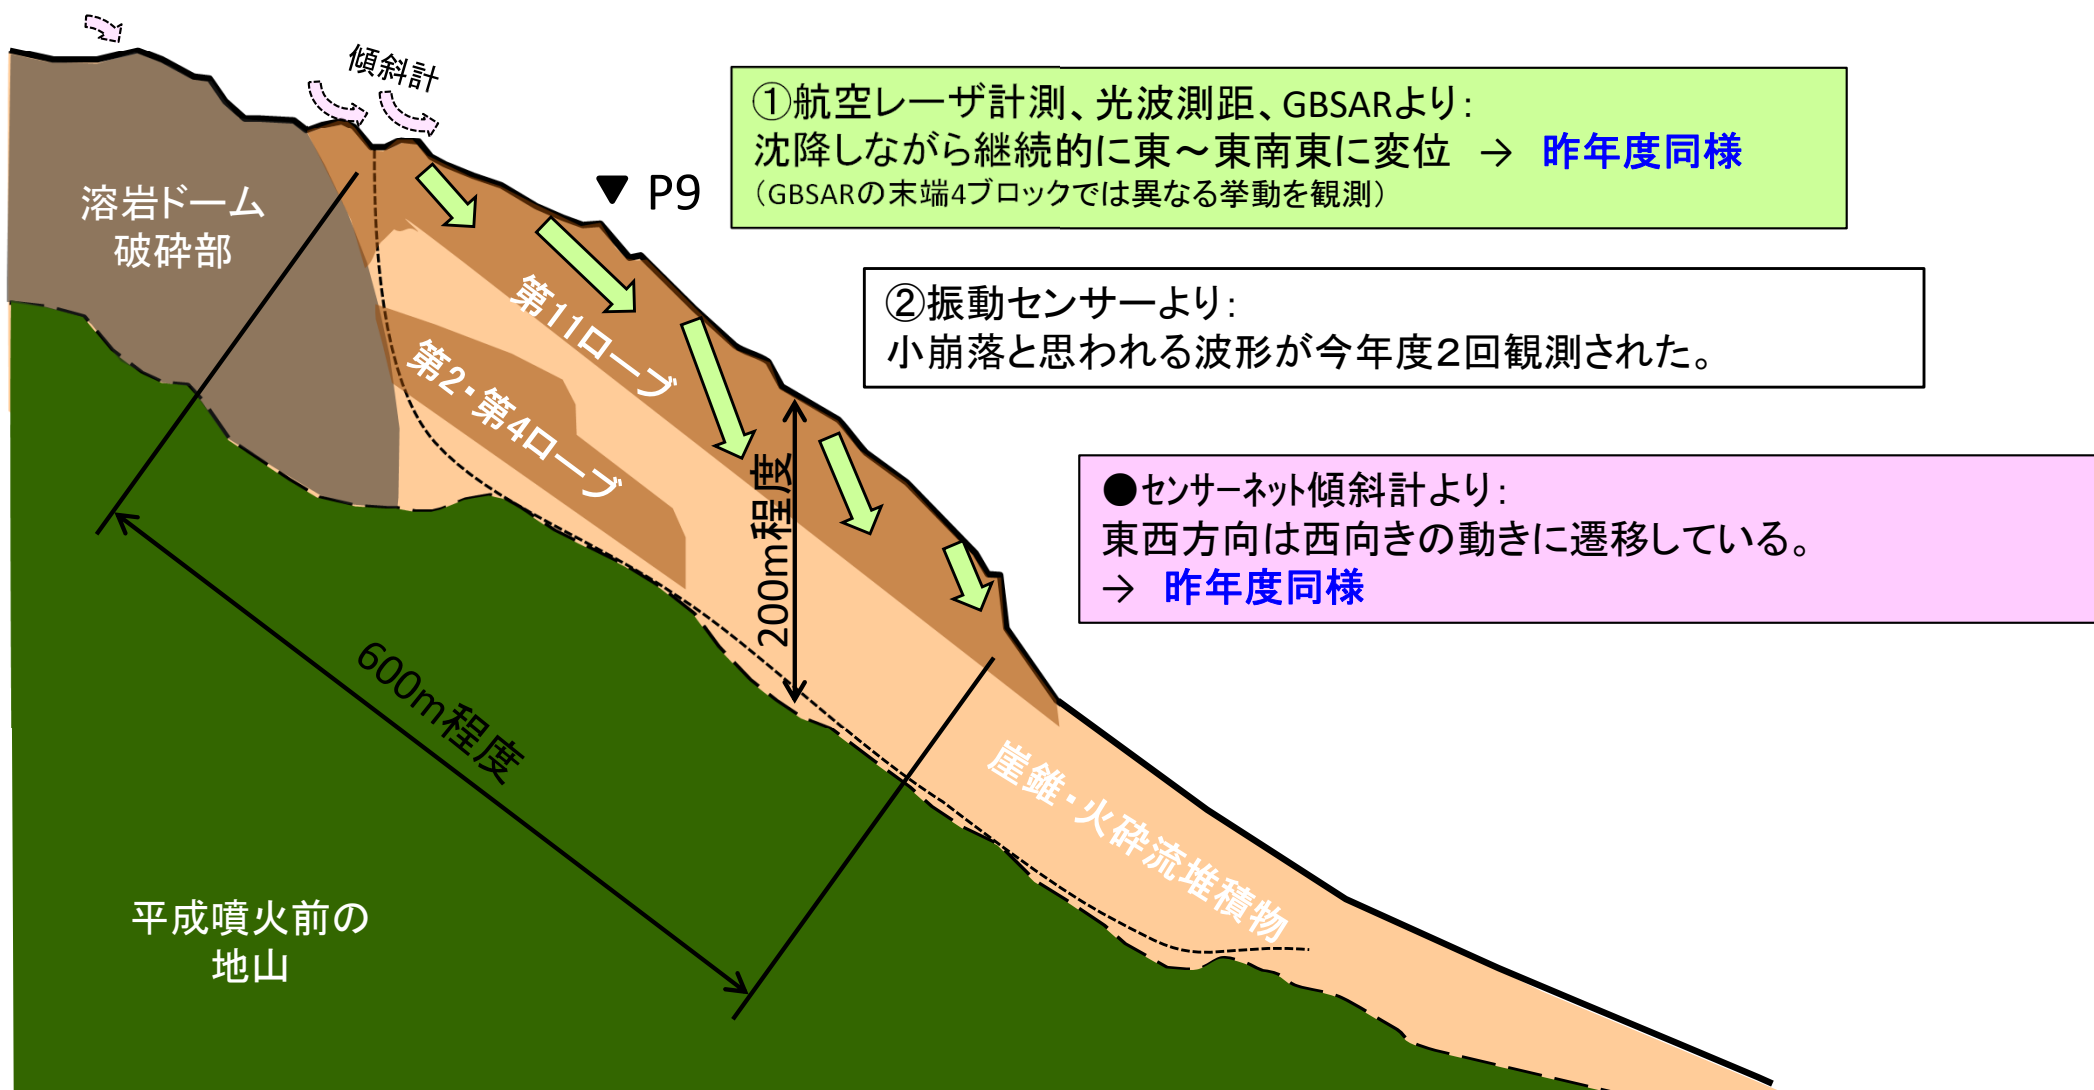
2. 第11ローブの挙動の概要まとめ

- 概ね例年と同様の变化傾向が継続し、**従来と大きな変化はない。**
- 全体として沈降しつつ東南東方向へ変位している。
- GBSARの末端4ブロックの観測結果は斜距離が大きくなる挙動となっている。

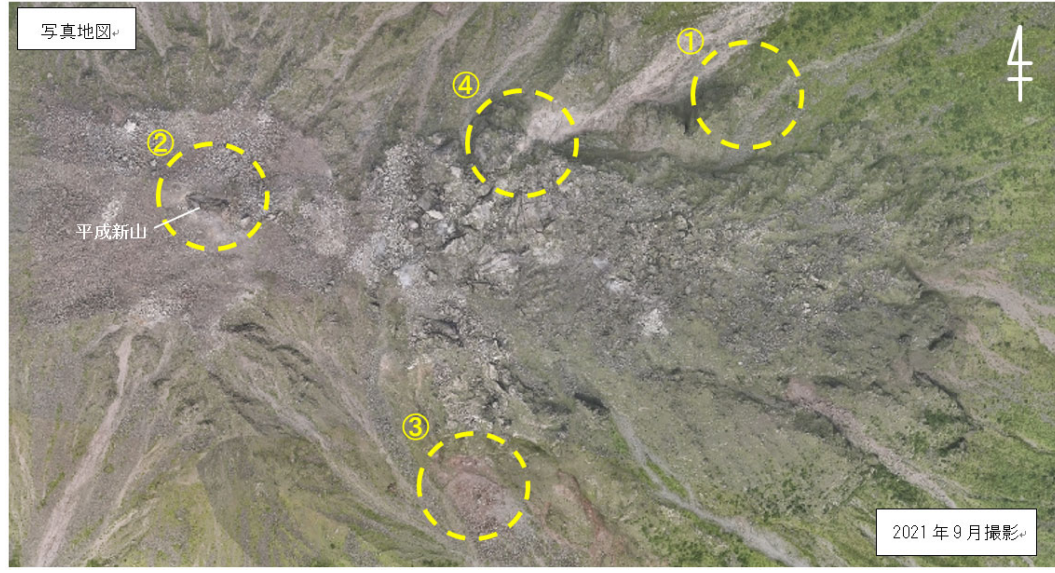
■小崩落箇所(垂直写真)

- 本年度9月までに溶岩ドームにおいて4箇所の小崩落が確認された。
- 平成新山山頂の岩尖の一部が崩落したほか、溶岩ドーム縁辺部の急崖地形で崩落が発生した。
- いずれも、市街地等への影響はない。

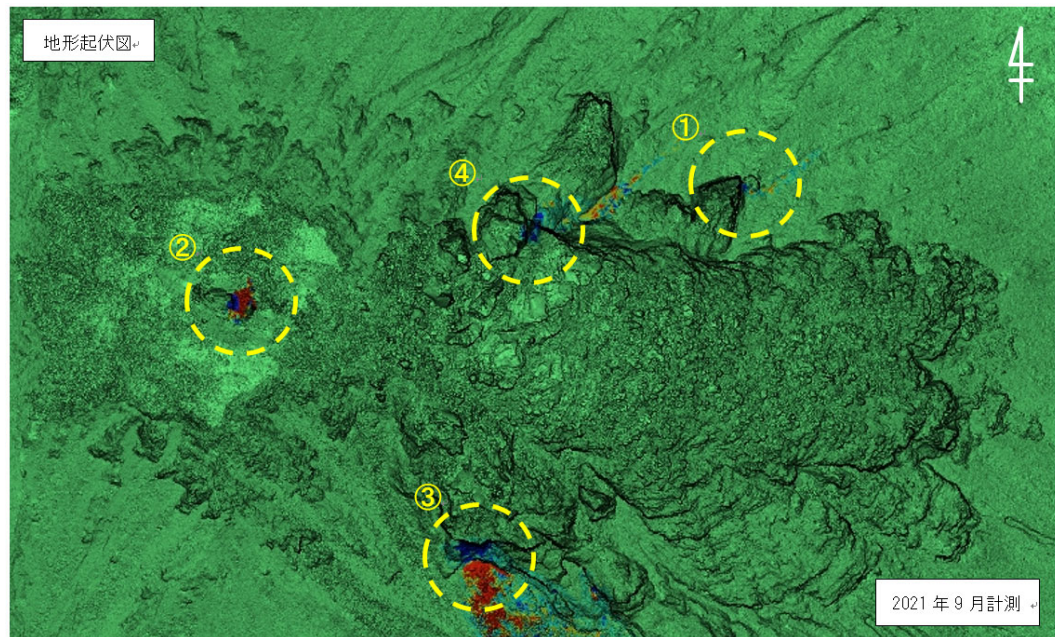
■小崩落箇所(差分図)

小崩落①	小崩落②	小崩落③	小崩落④
発生日(推定)	2021/4/27	2021/6/4	2021/6/22	2021/9/5
幅	10m	17m	40m	20m
高さ	33m	25m	38m	75m
崩壊土量	300m ³	1520m ³	5200m ³	700m ³
崩壊面積	120m ²	200m ²	580m ²	550m ²
