第二期（令和3年度～令和7年度）

長崎県大型構造物 維持管理計画

令和3年 3月

長崎県土木部 道路維持課

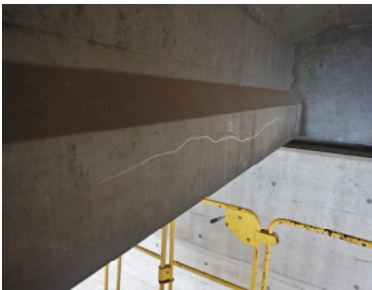
<table border="1"> <tr> <td>構造物</td> <td>加津佐第2ロックシェット</td> <td>判定</td> <td>Ⅲ</td> <td>赤間第1ロックシェット</td> <td>判定</td> <td>Ⅱ</td> </tr> <tr> <td>変状状況</td> <td colspan="2">上部構造（主梁）：クラック（0.5mm）</td> <td colspan="3">上部構造（柱）：うき（200mm×2100mm）</td> </tr> </table>	構造物	加津佐第2ロックシェット	判定	Ⅲ	赤間第1ロックシェット	判定	Ⅱ	変状状況	上部構造（主梁）：クラック（0.5mm）		上部構造（柱）：うき（200mm×2100mm）		
構造物	加津佐第2ロックシェット	判定	Ⅲ	赤間第1ロックシェット	判定	Ⅱ								
変状状況	上部構造（主梁）：クラック（0.5mm）		上部構造（柱）：うき（200mm×2100mm）											
変状写真

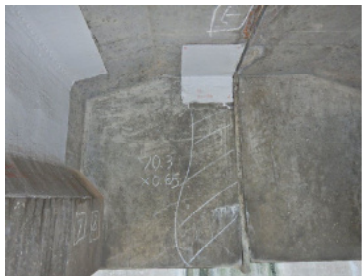
<table border="1"> <tr> <td>構造物</td> <td>赤間第1ロックシェット</td> <td>判定</td> <td>Ⅱ</td> <td>小津波見第4ロックシェット</td> <td>判定</td> <td>Ⅱ</td> </tr> <tr> <td>変状状況</td> <td colspan="2">上部構造（横梁）：うき（300mm×50mm）</td> <td colspan="3">上部構造（柱）：うき（200mm×400mm）</td> </tr> </table>	構造物	赤間第1ロックシェット	判定	Ⅱ	小津波見第4ロックシェット	判定	Ⅱ	変状状況	上部構造（横梁）：うき（300mm×50mm）		上部構造（柱）：うき（200mm×400mm）		
構造物	赤間第1ロックシェット	判定	Ⅱ	小津波見第4ロックシェット	判定	Ⅱ

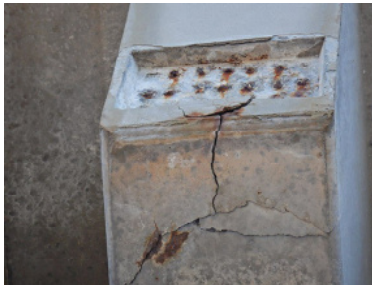
<table border="1"> <tr> <td>構造物</td> <td>加津佐第3ロックシェット</td> <td>判定</td> <td>Ⅱ</td> <td>増田ロックシェット</td> <td>判定</td> <td>Ⅱ</td> </tr> <tr> <td>変状状況</td> <td colspan="2">上部構造（主梁）：鉄筋露出、うき</td> <td colspan="3">上部構造（柱）：クラック（0.3mm）</td> </tr> </table>	構造物	加津佐第3ロックシェット	判定	Ⅱ	増田ロックシェット	判定	Ⅱ	変状状況	上部構造（主梁）：鉄筋露出、うき		上部構造（柱）：クラック（0.3mm）		
構造物	加津佐第3ロックシェット	判定	Ⅱ	増田ロックシェット	判定	Ⅱ								
変状状況	上部構造（主梁）：鉄筋露出、うき		上部構造（柱）：クラック（0.3mm）
