事故の分類	労働災害	発生日時	令和5年6月3日	9時20分	事故当事者	1次下請
事故の型分類	切れ・こすれ	年齢・性別	男・53歳		職種	防水工
被災程度(全治)	左手基節拇指球部裂傷					
事故概要	屋上笠木端末コーキング除去作業をカッターナイフにて実施する際、誤って被災者自身左手拇基節部付近を裂傷させた。					
事故原因等	他の人と口頭で打合せを行いながら作業をしており、手元確認不十分な状況での作業を行っていた。カッター(鋭利工具)を使用した作業であったが、保護手袋未着用であった。また、カッターの進行方向に手を添えて作業を行っていた。					
改善策等	<ul style="list-style-type: none"> ・危険作業時には私語・打合せを控え、作業手元に注視・集中する ・作業に応じた保護具の着用を厳守する ・カッターナイフの取り扱いの再確認、切断方向への手元放置厳禁の周知 ・カッターナイフを使用する作業については耐切創手袋を使用する ・危険作業に対する安全指示具体案の指導 ・日常作業に対する安全意識低下防止KY活動の実施・指示 					
類似工事(他工事)へ活用できる対策等	カッターナイフ作業時の取り扱いの再確認と保護具の着用確認。

事故の分類	労働災害	発生日時	令和5年6月23日	事故当事者	1次下請
事故の型分類	挟まれ・巻き込まれ	年齢・性別	27歳 男性	職種	作業員
被災程度(全治)	右足脛骨開放骨折				
事故概要	構造物の脇で人力敷均し完了後、高さを確認するため、作業員がスタッフを持ち測量補助をしていた時に、後進してきたバックホウ(0.15m ³)と接触し足を負傷した。				
事故原因等	<ul style="list-style-type: none"> ・重機の作業範囲に立ち入り禁止処置を行っていなかった。 ・重機の監視員を配置していなかった。 				
改善策等	<ul style="list-style-type: none"> ・立ち入り禁止の二重設置 ・重機監視員を必ず配置する。朝礼で現場代理人が任命する。(チョッキ着用により他作業員から見える化、役割分担の明確化) ・笛による合図の統一化 ・重機監視員は手旗指示を徹底する。 ・安全巡視強化(2名で分担実施) ・一人KYの実施 				
類似工事(他工事)へ活用できる対策等	・当該事故の報告を振興局建設部各課へ情報共有し再発防止を図る

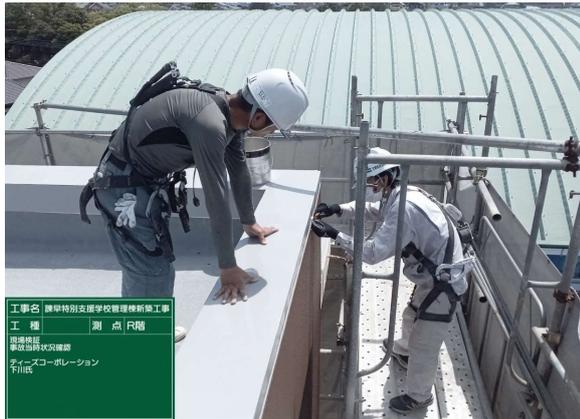
事故状況図

他の人と口頭で打合せを行いながら作業

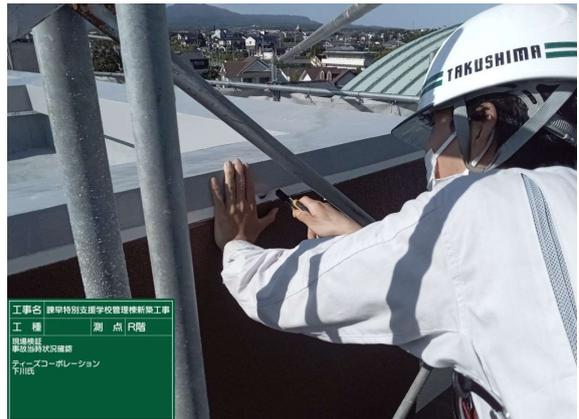
保護手袋未着用でカッターの進行方向に手を添えて作業を行っていた。

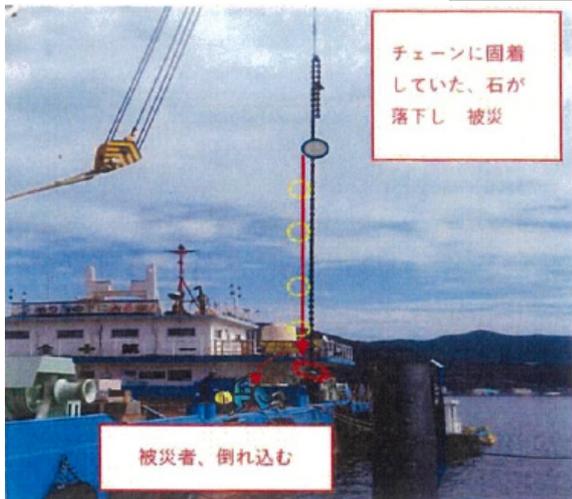
事故状況図

被災状況(飛来・落下状況)

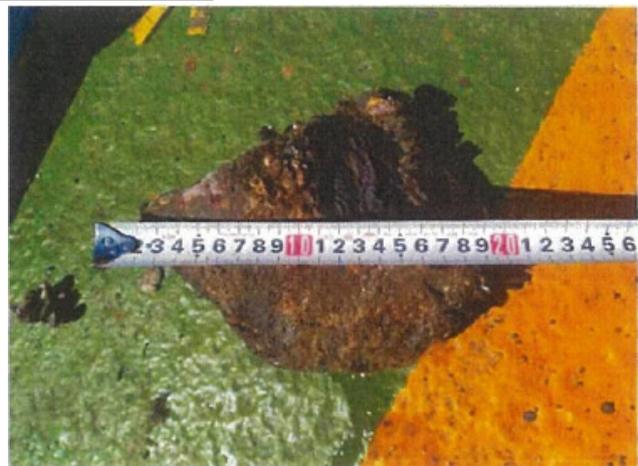
落下物(20cm程度の石)

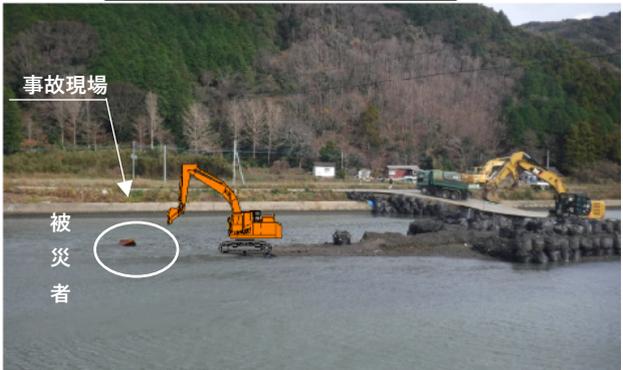
事故状況図

【事故発生時の作業員及び管理責任者の所在】

- ・被災者(オペレータ): 事故現場に一人滞留、他の作業員なし
- ・監理技術者: 事故現場から200m程離れた土砂仮置き場で作業
- ・現場代理人: 事故現場から200m程離れた現場事務所で書類作成

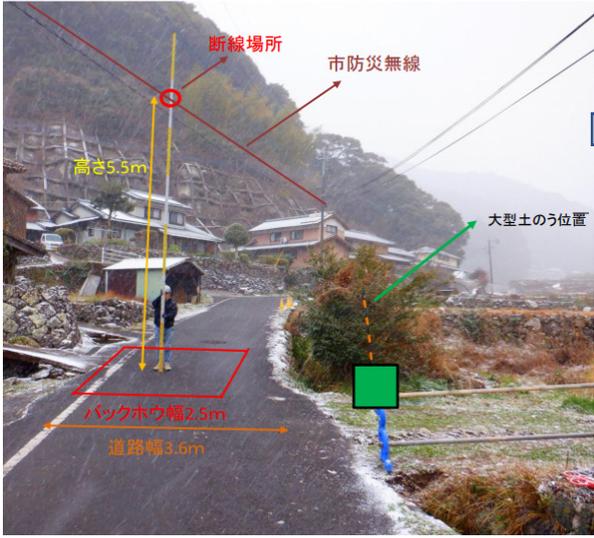
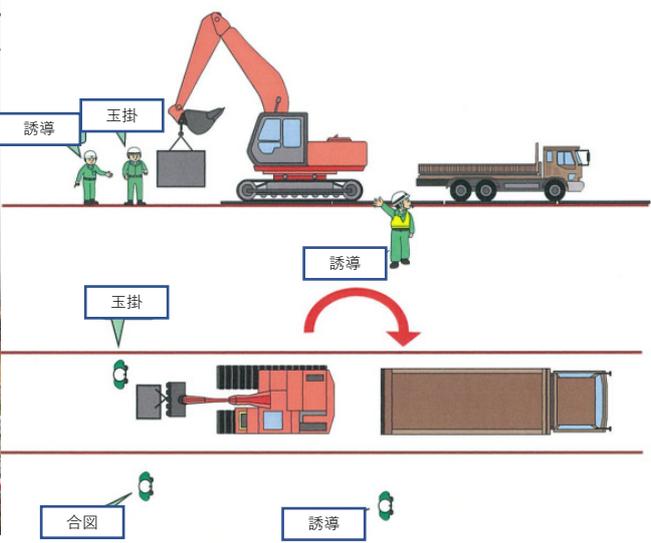
事故状況図	改善策
<p>断線事故 再現写真</p>

<ul style="list-style-type: none"> 道路で作業する際、交通誘導員無し。 大型土のう吊り上げの際、合図者なし。 施工範囲外作業箇所での架空線調査は未調査。 	<ul style="list-style-type: none"> 道路で作業する際、交通誘導員を配置する。 大型土のう吊り上げの際、合図者を配置する。 施工範囲外作業箇所での架空線調査を実施し、
