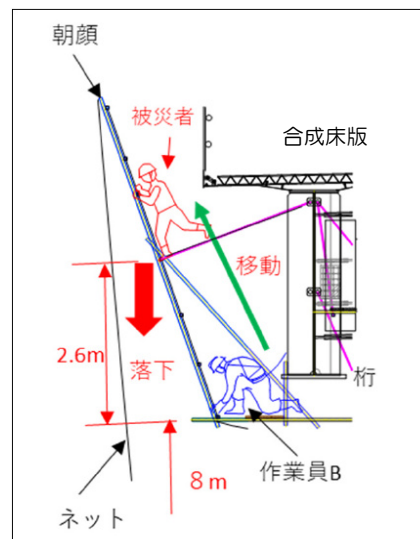
### 事故状況図

| 事故概要 | 橋梁上部工事の吊足場における朝顔の連結作業中、朝顔の単管を登っていたところ、単管の隙間から墜落し負傷したもの。 | | | | | |
| 事故原因等 | <ul style="list-style-type: none"> <li>・朝顔のネットが上部のみ固定され下面が開口部となっていた。</li> <li>・単管の連結作業は午前中は下から行っていたが、午後からの作業開始時、被災者は上から行った。</li> <li>・2丁掛けのフルハーネスを着用していたが、1丁掛けしか行っていなかった。</li> </ul> | | | | | |
