第二期（令和3年度～令和7年度）

# 長崎県大型構造物 維持管理計画

令和3年 3月

長崎県土木部 道路維持課

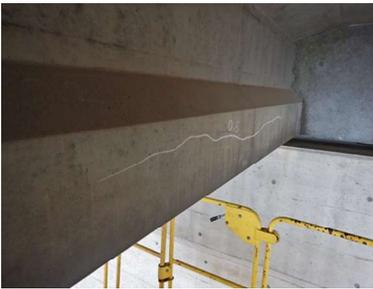
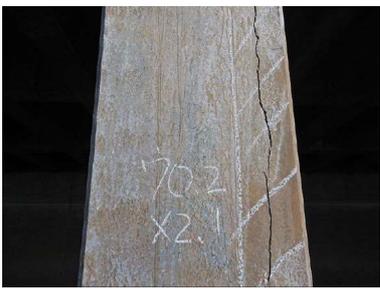
<table border="1"> <tr><td>構造物</td><td>加津佐第2ロックシェット</td><td>判定</td><td>Ⅲ</td></tr> <tr><td>変状状況</td><td colspan="3">上部構造（主梁）：クラック（0.5mm）</td></tr> </table>	構造物	加津佐第2ロックシェット	判定	Ⅲ	変状状況	上部構造（主梁）：クラック（0.5mm）			<table border="1"> <tr><td>構造物</td><td>赤間第1ロックシェット</td><td>判定</td><td>Ⅱ</td></tr> <tr><td>変状状況</td><td colspan="3">上部構造（柱）：うき（200mm×2100mm）</td></tr> </table>	構造物	赤間第1ロックシェット	判定	Ⅱ	変状状況	上部構造（柱）：うき（200mm×2100mm）	
構造物	加津佐第2ロックシェット	判定	Ⅲ														
変状状況	上部構造（主梁）：クラック（0.5mm）																
構造物	赤間第1ロックシェット	判定	Ⅱ														
変状状況	上部構造（柱）：うき（200mm×2100mm）																
変状写真

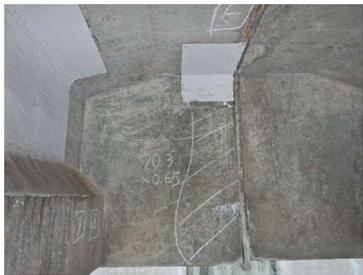
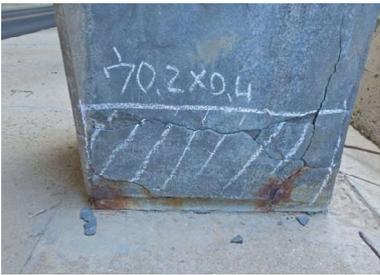
<table border="1"> <tr><td>構造物</td><td>赤間第1ロックシェット</td><td>判定</td><td>Ⅱ</td></tr> <tr><td>変状状況</td><td colspan="3">上部構造（横梁）：うき（300mm×50mm）</td></tr> </table>	構造物	赤間第1ロックシェット	判定	Ⅱ	変状状況	上部構造（横梁）：うき（300mm×50mm）			<table border="1"> <tr><td>構造物</td><td>小津波見第4ロックシェット</td><td>判定</td><td>Ⅱ</td></tr> <tr><td>変状状況</td><td colspan="3">上部構造（柱）：うき（200mm×400mm）</td></tr> </table>	構造物	小津波見第4ロックシェット	判定	Ⅱ	変状状況	上部構造（柱）：うき（200mm×400mm）

構造物	赤間第1ロックシェット	判定	Ⅱ														
変状状況	上部構造（横梁）：うき（300mm×50mm）																
構造物	小津波見第4ロックシェット	判定	Ⅱ														
変状状況	上部構造（柱）：うき（200mm×400mm）																
変状写真

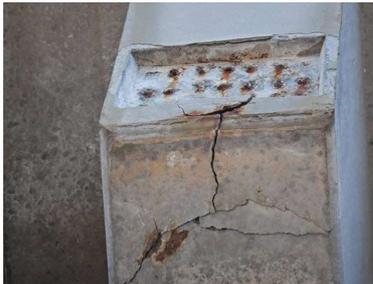
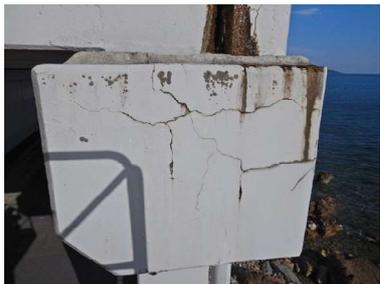
<table border="1"> <tr><td>構造物</td><td>加津佐第3ロックシェット</td><td>判定</td><td>Ⅱ</td></tr> <tr><td>変状状況</td><td colspan="3">上部構造（主梁）：鉄筋露出、うき</td></tr> </table>	構造物	加津佐第3ロックシェット	判定	Ⅱ	変状状況	上部構造（主梁）：鉄筋露出、うき			<table border="1"> <tr><td>構造物</td><td>増田ロックシェット</td><td>判定</td><td>Ⅱ</td></tr> <tr><td>変状状況</td><td colspan="3">上部構造（柱）：クラック（0.3mm）</td></tr> </table>	構造物	増田ロックシェット	判定	Ⅱ	変状状況	上部構造（柱）：クラック（0.3mm）	
構造物	加津佐第3ロックシェット	判定	Ⅱ														
変状状況	上部構造（主梁）：鉄筋露出、うき																
構造物	増田ロックシェット	判定	Ⅱ														
変状状況	上部構造（柱）：クラック（0.3mm）
