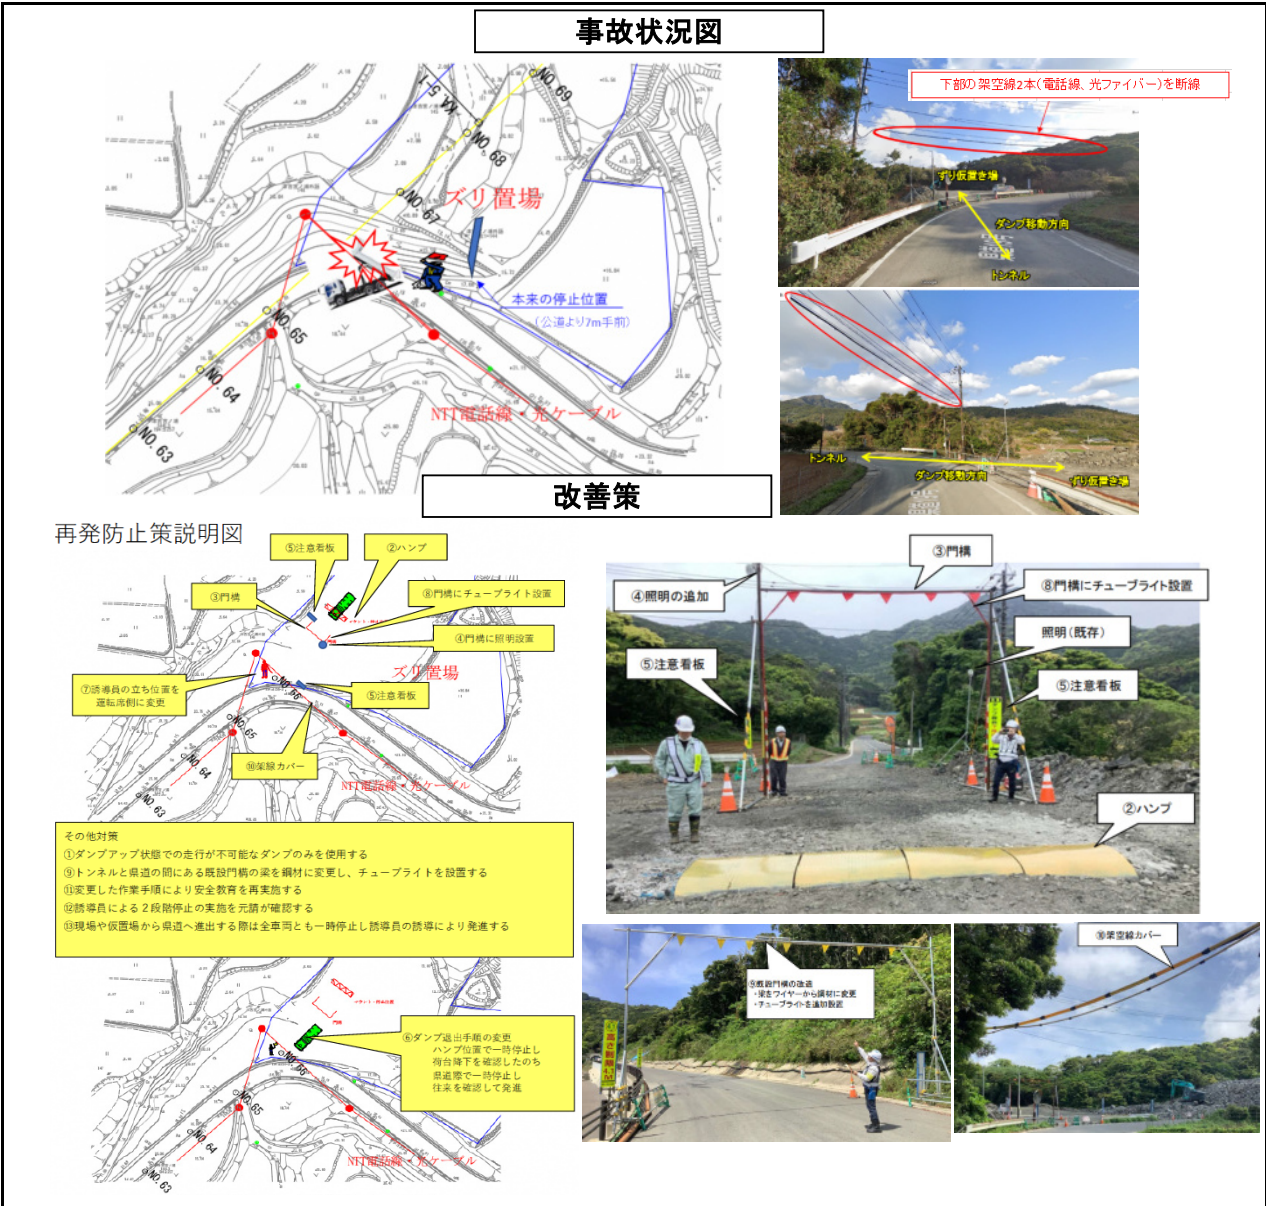
| 事故概要 | トンネルズリをダンプにて仮置場へ荷下ろし後、荷台を上げたまま県道に出てしまい、架空線を断線し、最大108戸の通信不通となった。 | | | | | |
| 事故原因等 | <ul style="list-style-type: none"> <li>・施工計画等の未整理</li> <li>・架空線対策の未実施</li> <li>・ダンプ運転手の不注意</li> </ul> | | | | | |

| 改善策等 | <ul style="list-style-type: none"> <li>・ダンプアップ走行が可能なダンプの使用中止</li> <li>・架空線対策構造物の設置</li> <li>・施工計画等の見直し</li> <li>・ダンプ、誘導員の運用変更</li> <li>・安全教育の再実施</li> </ul> | | | | | |

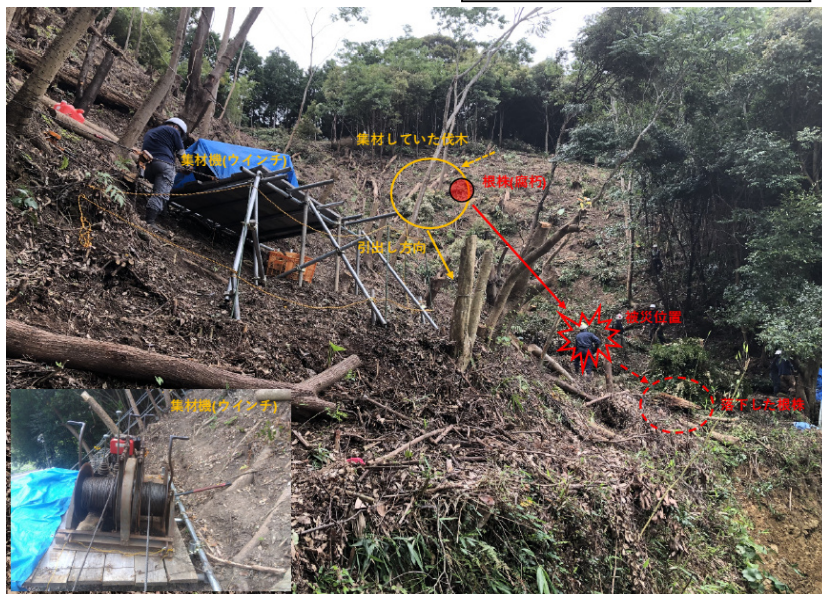
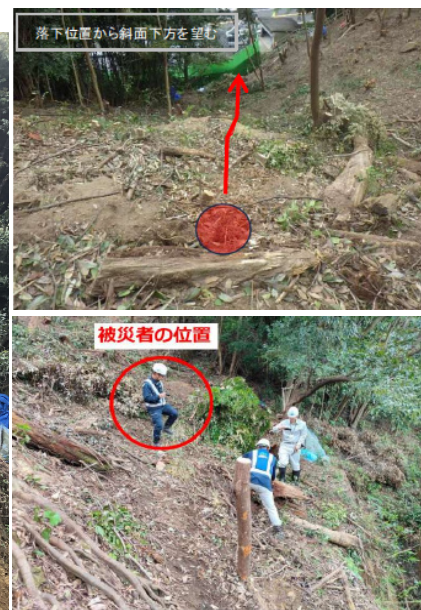
### 事故状況図

| 事故概要 | 伐採作業の際に斜面上方の伐木を集材機(ウインチ)により引き出し作業を行っていたところ、一部腐朽した根株を巻き込んで落下し、斜面下方の集積作業中の作業員へ衝突し、負傷した。 | | | | | |
| 事故原因等 | <ul style="list-style-type: none"> <li>・施工計画書と異なる施工方法で実施した。</li> <li>・施工計画書の変更、協議されていなかった。</li> <li>・簡易林業架線作業に伴う安衛法の認識がなかった。</li> <li>・浮石や根株の形状や状態を調査し、記録していなかった。</li> </ul> | | | | | |

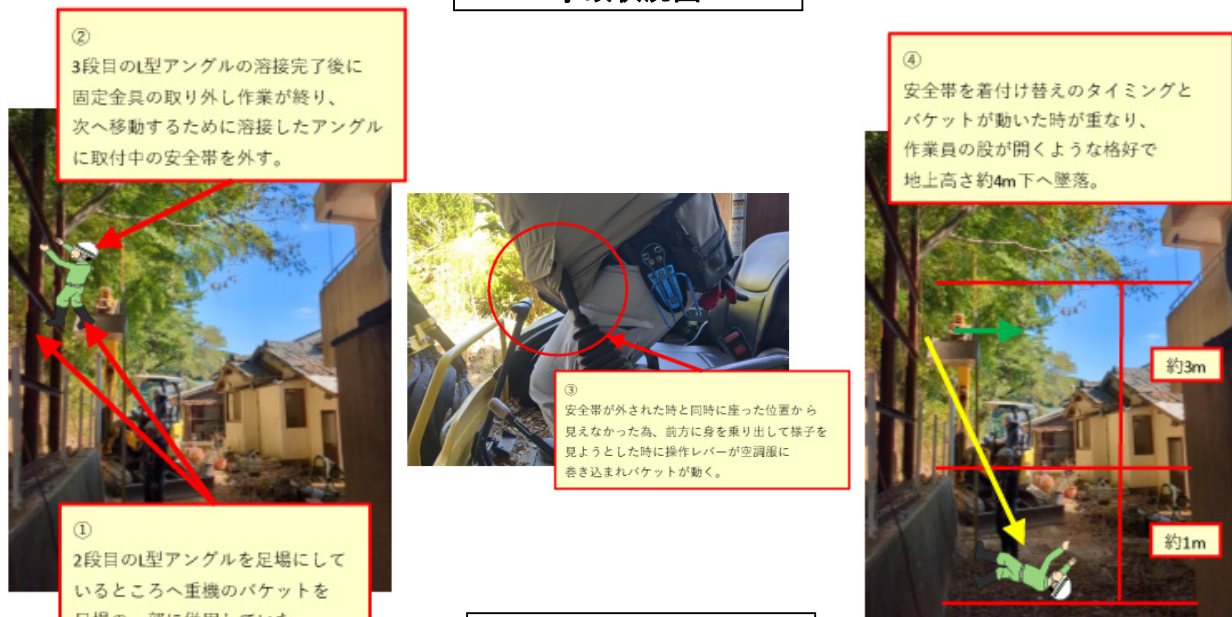
### 事故状況図

| 事故概要 | 仮設防護柵の支柱(H鋼)へ横梁(L型鋼)を高さ約3m部分で取付け作業を行っていた際に、バックホウ(0.18m <sup>3</sup> )のバケットを足場の一部として使用して作業を行っていた。作業員が片足をバケットにのせていた状態の際に、バックホウのオペレーターが運転席から作業箇所を覗いたところ、着用していた作業服に操作レバーに引っかかり、バックホウのアームが動き、作業員が開脚された状態となって地上高さ約4m下へ墜落し、負傷した。 | | | | | |
| 事故原因等 | <ul style="list-style-type: none"> <li>・施工計画書と異なる施工方法で実施しようとし、施工計画書の変更や協議も行っていなかった。</li> <li>・高所作業であるにもかかわらず、適切な墜落防止措置(作業床の設置等)を怠っていた。</li> <li>・バックホウのオペレーターが運転席を離れる際に誤動作防止を怠っていた。</li> <li>・被災者の安全帯の使用方法(墜落防止措置)が適切ではなかった。</li> </ul> | | | | | |

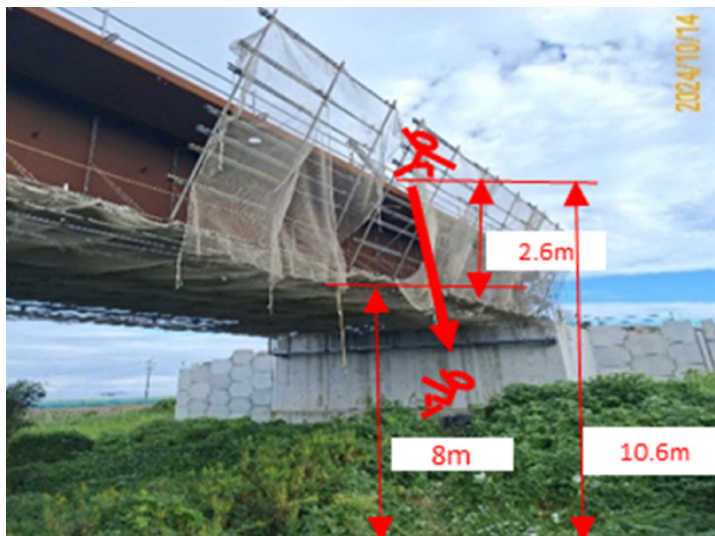
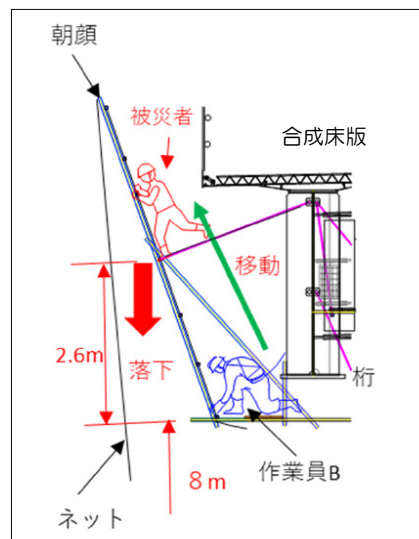
### 事故状況図

| 事故概要 | 橋梁上部工事の吊足場における朝顔の連結作業中、朝顔の単管を登っていたところ、単管の隙間から墜落し負傷したもの。 | | | | | |
| 事故原因等 | <ul style="list-style-type: none"> <li>・朝顔のネットが上部のみ固定され下面が開口部となっていた。</li> <li>・単管の連結作業は午前中は下から行っていたが、午後からの作業開始時、被災者は上から行った。</li> <li>・2丁掛けのフルハーネスを着用していたが、1丁掛けしか行っていなかった。</li> </ul> | | | | | |

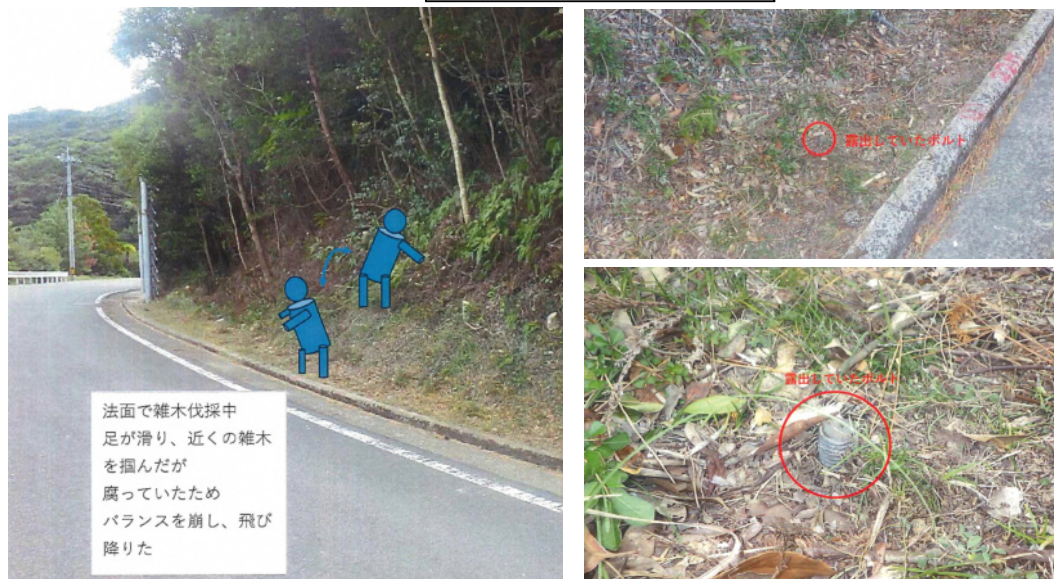
### 事故状況図

| 事故概要 | 法面の雑枝木を伐採中、被災者が法面上を覆っていたロックネットに足を滑らせて飛び降りた時に、ロックネット固定用ボルトを踏み、当日は大した状態ではなかったことから作業を継続した。しかし、後日痛みが引かなかったことから、病院を受診したところ、骨折が判明したもの。 | | | | | |
| 事故原因等 | <ul style="list-style-type: none"> <li>・安定した平場での作業を想定していたが、法面に登って不安定な箇所での作業をしていたこと。</li> <li>・被災者にはノコギリでの作業範囲(高さ)を明確に指示していなかった。</li> </ul> | | | | | |

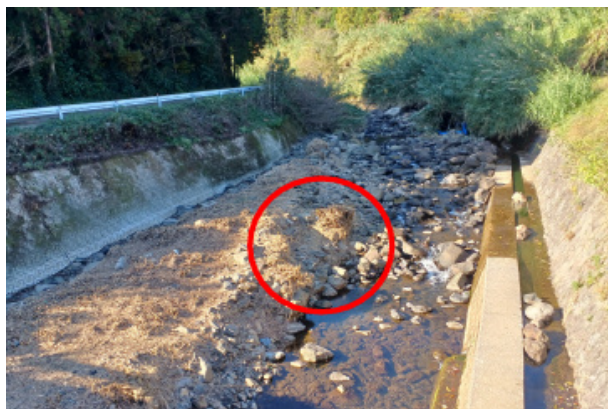
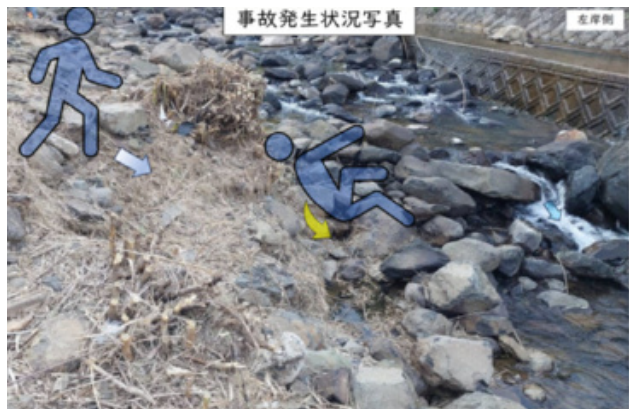
| 事故概要 | 河川内の木くずの収集作業において、河川内を移動中、足場の悪い斜面を下った先で足元が滑り、後ろに転倒し河床の岩に左手を着いた際に左環指を脱臼して靱帯を損傷したものの。 | | | | | |
| 事故原因等 | <ul style="list-style-type: none"> <li>・安全確認の怠り(工事が完了間際であり、気が緩んでいた。)</li> <li>・危険箇所に対する意識不足(足元の傾斜を確認したが、滑ると思っていた。)</li> </ul> | | | | | |

赤着色：転倒注意区域 (川の水が流れており、滑りやすくなっている範囲)  
※朝礼時に転倒しやすい箇所を周知し、危険箇所に対する意識を向上させる

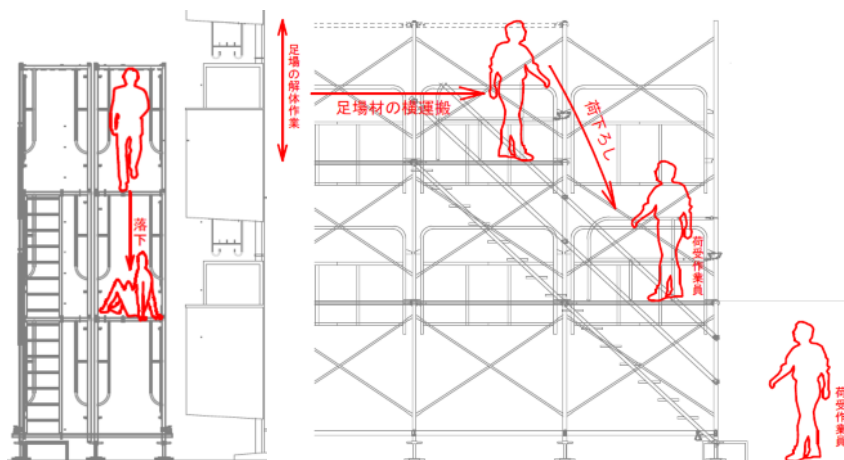
- ・足場材の横運搬、荷下ろし作業中に、作業員がつまづき落下し負傷。

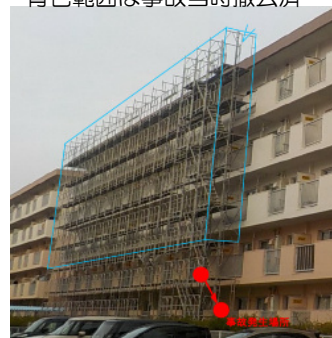
現地の足場状況  
青色範囲は事故当時撤去済

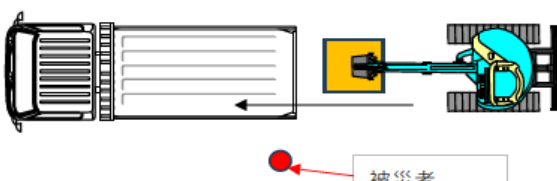
ローラーをバックホウで吊り前進

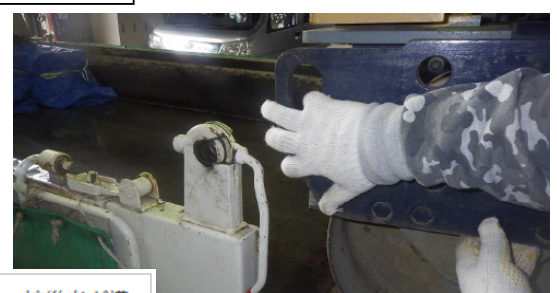
停止して荷台に載せようとしたところ、ローラーが左側にブレたため、被災者が慌てて手を伸ばし、ダンプのあおりとローラーに挟まれ被災

ダンプのあおりとローラーに挟まれた状況再現

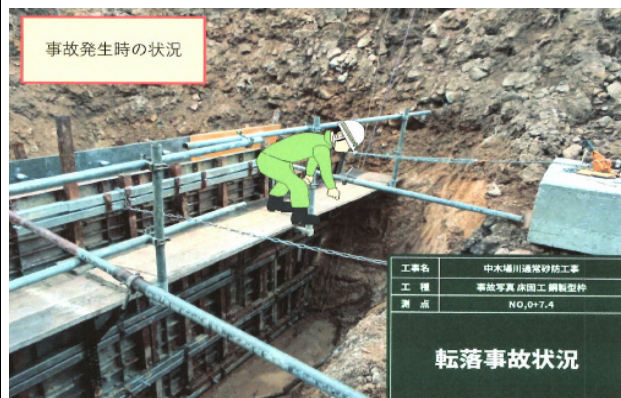
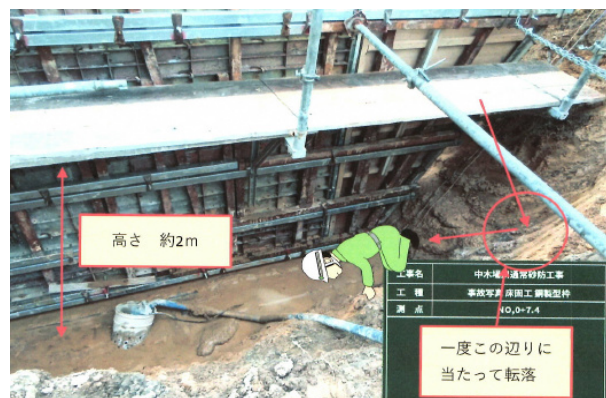
## 事故状況図

| 事故概要 | 床固工施工時において、鋼製型枠の固定作業を足場上で型枠の垂直度を水平器で確認し、型枠固定用サポートを固定しようとしたところ、サポート長の調整ネジピンが足場の中さん手摺に干渉し、調整できなかったため足場上の作業員が中さんの手摺を外し、サポートの取付調整を行ったところ、サポート端部が外れ、被災者が体勢を崩し、2m下の床掘面に転落した際に両手首を負傷したものの。 | | | | | |
| 事故原因等 | <ul style="list-style-type: none"> <li>・足場上での作業時においては、作業手順書により手摺を取り外した状態での作業を原則禁止していたが、被災者が自己判断により手摺を取り外し、作業を行った。</li> <li>・落下防止対策として安全帯を着用していたが、事故当時フックを足場等に取り付けておらず、落下防止対策を怠った。</li> <li>・KY活動等や新規入場者教育により周知した事項について、安全巡視や作業員の相互確認による履行状況のチェックが不十分であった。</li> </ul> | | | | | |

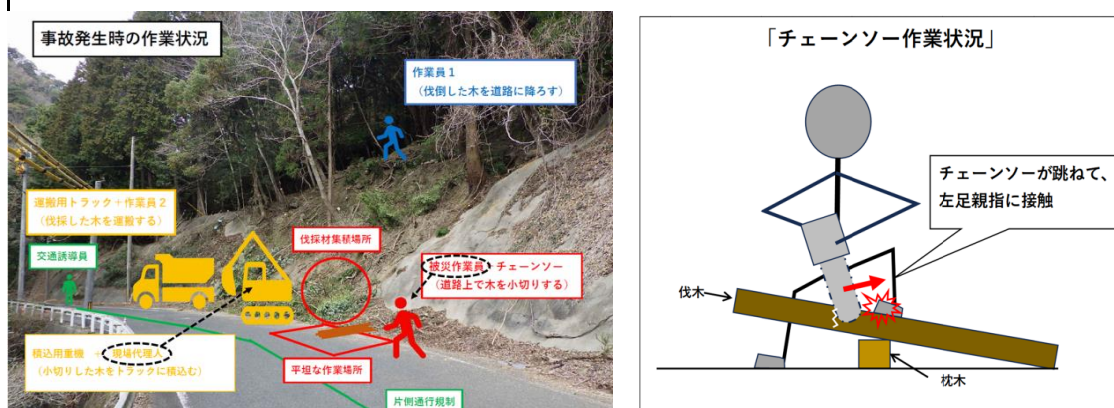
## 事故状況図

| 事故概要 | 伐採作業中に樹木を法面下の道路(片側規制中)でチェーンソーを使用して小切りしていたところ、チェーンソーが跳ねて左足親指の付け根に接触して裂傷を負ったもの。 | | | | | |
| 事故原因等 | ・事故当日のKY活動において、安全管理責任者(現場代理人)は保護具の着用を指示していたが、被災者は動きやすさを重視し安全靴ではなく地下足袋を着用していたことで事故のリスクが増していた。(防護ズボン、防刃手袋、防護メガネ、保護帽(ヘルメット)は着用。)<br>・今回の事故原因として、危険性の高いチェーンソー作業に対する被災者の慣れや油断、安全管理責任者等による安全靴着用の指示徹底が図られていなかったことが考えられる。 | | | | | |
