## トンネル目地部の浮き・剥離の傾向とその対応方策

長崎振興局 建設部 道路建設課 ◎山口 智之  
○宮崎 真里亜

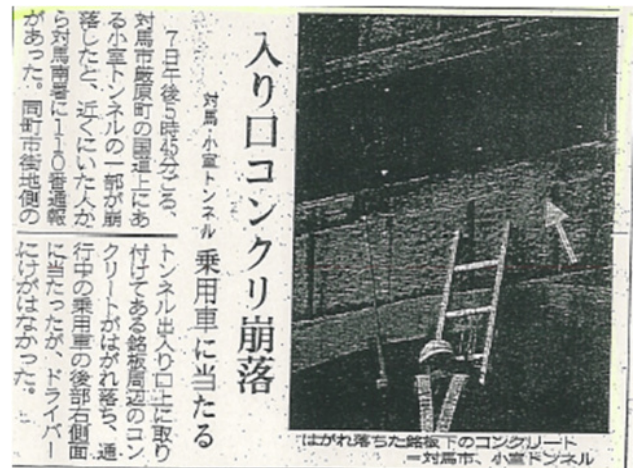
全国的にもトンネルのコンクリート片の落下事例は多く報告されており、長崎県においても、平成25年に対馬の国道でコンクリート片が落下し、走行中の乗用車に衝突する事故が発生した（図2）。幸いにして死傷者は生じなかったものの、落下物の規模によっては、重大な事故に至る危険性が極めて高い。このことから、道路管理者は道路トンネルの健全性を的確に把握し、適切な措置を講じることが求められる。

図2 長崎県における事故事例(長崎新聞)

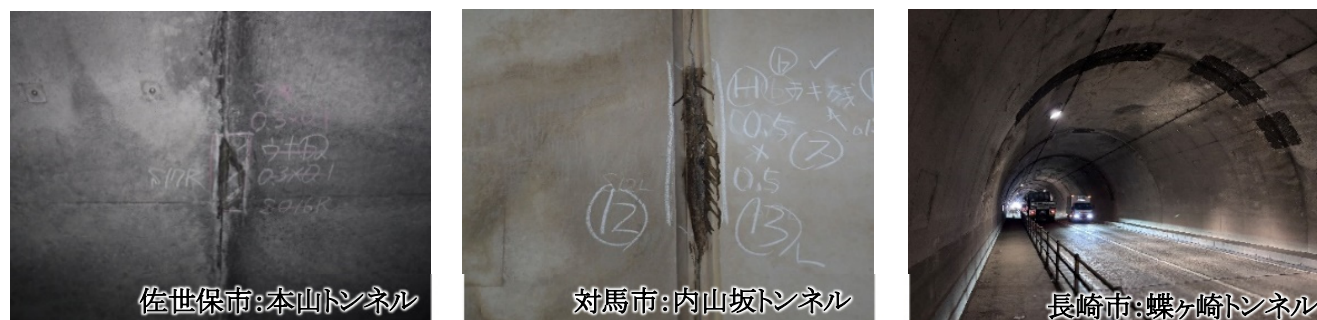
分析の結果、前章の図5に示す2巡目点検におけるⅢ判定の浮き・剥離419箇所のうち121箇所がNATM工法で施工されたトンネルで発生しており、その発生箇所を調査した結果、約8割にあたる97箇所がトンネルの目地部に発生していた。(図6、図7)

図6 トンネル目地部の浮き・剥離の状況と剥落対策の状況

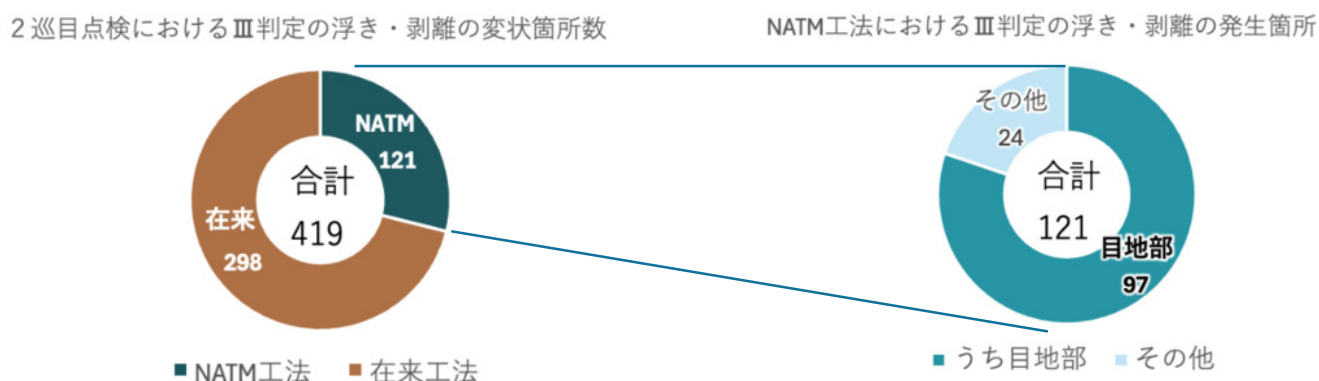
図7 2巡目点検におけるⅢ判定のトンネルのうち、目地部の浮き・剥離の発生割合(NATM工法)

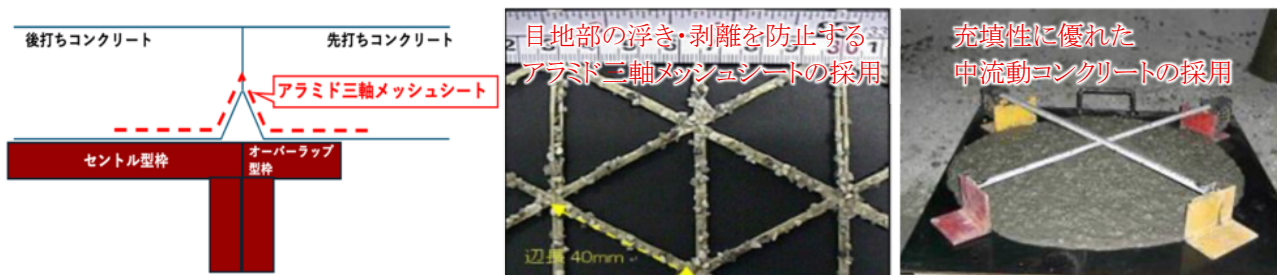
NEXCO 西日本 長崎高速道路事務所における2巡目点検の健全度評価結果を図8に示す。驚くべきことに、Ⅲ判定となったトンネルは0本であった。同事務所では、図9に示す技術を建設施工段階から採用し、目地部における浮き・剥離に対して予防的な措置を講じていた。

図9 トンネル目地部における浮き・剥離に対する対策 (NEXCO 西日本長崎高速道路事務所)

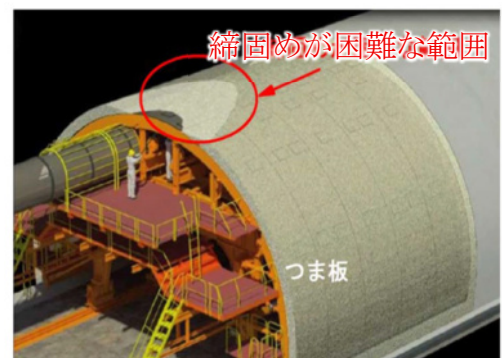
施工目地部の天端部は、ブリージング水が集まりやすく、かつ、締固めが困難な箇所となるため、他の箇所と比較して脆弱なコンクリートになりやすい傾向がある。

図10 天端部の打込み終盤時

したがって、均質かつ密実で一体性のある覆工コンクリートを構築するためには打設の時間間隔やワーカビリティの確保、充填状況の確認方法に関し、施工計画段階から十分に検討する必要がある。

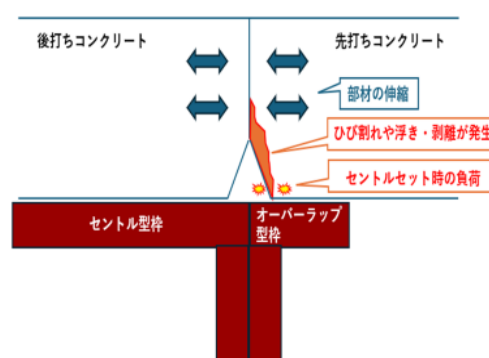
通常のコンクリート構造物では、セメントの種類や環境温度に応じ、最低3日程度の養生を行うが、覆工コンクリートは、打設から12～20時間程度経過後、所定の強度に達した時点で脱型し、その後は特に養生を行わないことが発注標準である。このため、次スパン打設までに先打ちコンクリートの緻密性が十分に確保されない場合がある。こうした箇所に、コンクリートの伸縮や、セントルセット時の負荷等が作用し、目地部に浮き・剥離が発生すると考えられている。

図11 目地部の浮き・剥離発生機構

近年では先打ちコンクリートとオーバーラップ型枠の干渉部に圧力計を設置し、過度な負荷を防止する技術を採用する事例も報告されている。

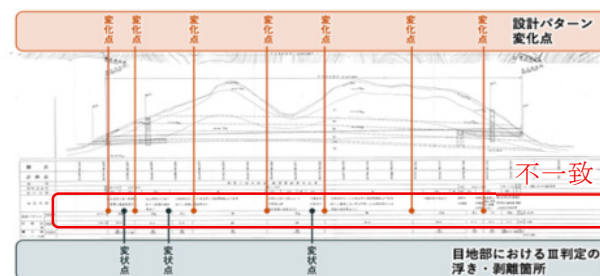
一般に部材や構造が異なる接合箇所において、温度伸縮による挙動が異なるという観点から、覆工コンクリート厚さや支保工構造が異なる設計パターンの変化点に着目し、分析する。図12は本山トンネルの地質縦断図を例に「設計パターンの変化点」と「目地部におけるⅢ判定の浮き・剥離箇所」を旗揚げしたものである。複数のトンネルでこれらの一致状況を検証したが、一致率は極めて低く、現時点では相関性がないものと考察した。

図 12 設計パターンの変化点における変状分析

以上、財源が限られている中、優先的に対策すべき箇所の抽出を試みたが、残念ながら規則性は確認できず、全区間を通して目地部における浮き・剥離の発生要因に対する施工時の工夫が必要と考えられる。
