# 保安業務ガイド

## ヒヤリハット

経済産業省  
特別民間法人高圧ガス保安協会

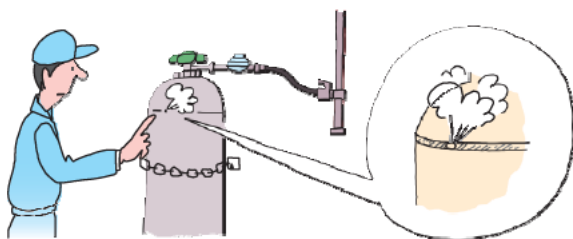
50kg容器的継目部分のピンホールからのガス漏れ。

アパート入居者から容器置場付近でガス漏れとの通報があり、緊急出動した。点検の結果、設置容器50kgの胴体（溶接継目部分）にピンホールが発見され、気相部からガスが流出していた。

現場では容器バルブを閉じ、防災工具を用いて応急措置でガスの流出を止めた。この間、近隣住民にはガスの使用を中止させ、容器は建物から遠ざけた。他販売事業者の消費者だったので、その販売事業者に状況を連絡した。

容器交換時や毎月点検時に供給設備の点検を行う保安機関は、特に充てん容器や容器バルブ等の高圧部からのガス漏えいの有無について確認すること。

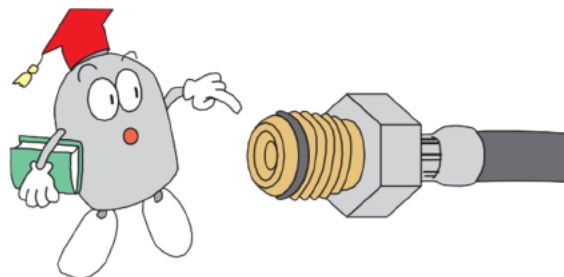
容器と高圧ホースの接続部で高圧ホースOリング劣化によるガス漏れ。

高圧ホースと容器の接続部から微量のガスが漏えいしていた。

- ・緊急時対応を行う保安機関からの連絡で、直ちに出勤し原因を調べた。
- ・高圧ホースのOリングを交換した。

緊急時対応や容器交換時等供給設備点検において、POL先端のOリングや角リングの損傷（変形、ひび割れ等）により、ガス漏れが発見されたときは、出勤者又は点検者は速やかにOリング及び角リングを交換し、その旨を販売事業者等に連絡すること。

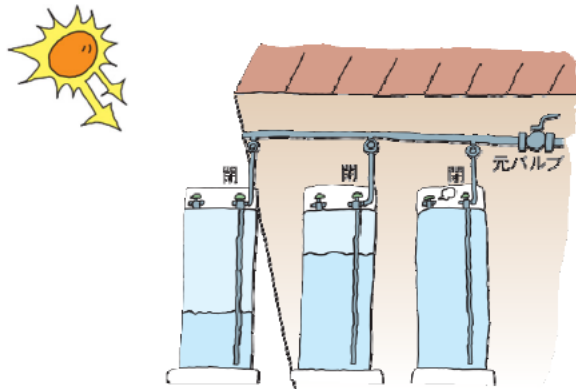
貯蔵設備内で容器の安全弁が作動したこによるガスの噴出。

5分後に到着して現場を確認したところ、予備側の容器のうち1本の安全弁が作動してガスが吹き出していた。この消費者は使用終了後すべての容器バルブを閉めていた。

液移動を防ぐ処置としてすだれ（簾）を設置した。

充てん容器が40℃以上にならない措置が講じられているか確認すること。直射日光を避け容器間に温度差が生じないように設置すること。

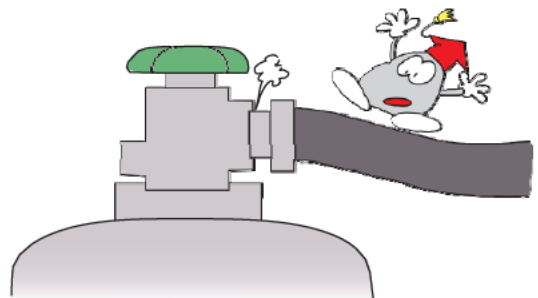
高圧ホースと容器の接続部が正しく接続されていないことによるガス漏れ。

50kg容器の交換作業を行ったが、3日後に通行人からガス臭いとの通報があり、緊急出動したところ容器バルブと高圧ホースとの接続部からガスが漏れいていた。原因はホースの締付けが不良のためであった。

高圧ホースを再接続した。また、住民及び通報者に事情を説明した。

容器配送員は、技術上の基準により、的確に点検を実施すること。また、容器交換時にネジの損傷や高圧ホースに過度のねじれ、たるみ、引張がないように、容器の位置等を修正するなどの措置を講じること。

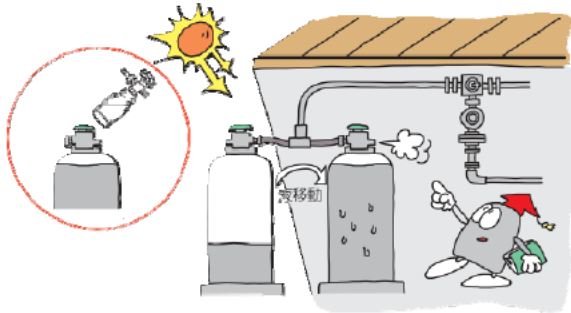
50kg容器（連結用高圧ホース）への直射日光の急激な照りつけによる安全弁の作動。

夏場、日中に直射日光があたり容器からガスが漏れているとの通報を受けて直ちに現場へ向かうと、容器の安全弁からガスが噴出しており、容器の下半分に水滴がついていた。

この事例は連結用高圧ホースで容器増設を行った設備において液移動が生じ、過充填となった容器内の急激な圧力上昇で連結用高圧ホース内の弁が作動して液封状態となり、かつ安全弁も作動不良を起こしたものと思われる。防災キャップで漏れを止めることができた場合、ガス放出は充てん所等で行うことが望ましい。液封防止型連結用高圧ホース等を使用することが望ましい。

バルブ付き容器キャップ（防災キャップ）を被せ、安全な場所に残ガスを放出した。また、販売事業者に応急措置後の容器回収を要請した。

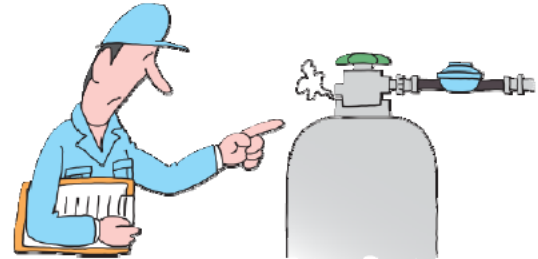
容器バルブネックリング部からのガス漏れ。

配送業務担当者が、消費者宅で容器交換時等供給設備点検時に、供給側の50kg容器のバルブ根元（ネックリング部）からガスの微少漏えいを発見した。

容器バルブのハンドルを閉止し、高圧ホース取外し後、ネックに容器バルブを増し締めした。また、ネックリング部から漏えいのないことを確認後、販売事業者に連絡し容器の回収を依頼した。

容器バルブの容器取付部からのガス漏れであることから、点検を的確に実施し、容器交換時や毎月の点検時に供給設備の点検を行う保安機関は、特に充てん容器や容器バルブなどの高圧部からのガス漏れの有無の確認を確実に実施すること。

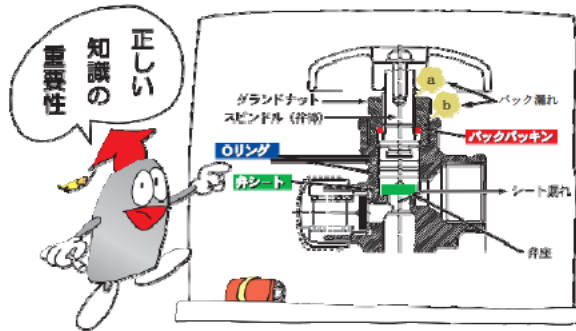
容器バルブからのバック漏れ。

容器交換時に、ガス検知器で50kg容器を検査すると容器バルブの下図a部からのバック漏れを発見した。応急措置（容器バルブを全開にした）をして販売事業者へ連絡した。

- ①保安機関は、点検を的確に行い、欠陥がないことを確認すること。
- ②販売事業者及び保安機関は、容器バルブの機能と漏えいについて認識し、緊急時の対応や維持管理を的確に行い、欠陥がないことを確認すること。
- ③バック漏れには、a.スピンドルとグラウンドナットとの間、b.弁本体とグラウンドナットとの間から漏れる2種類があり、容器バルブを全開にしてスピンドルをバックパッキンに圧着して止まるのは前者a.の場合で、後者b.の場合は容器バルブを閉止しなければ止まらない。
- ④スピンドルとグラウンドナットとの間からのバック漏れを起こした場合、容器バルブを全開にしてスピンドルをバックパッキンに圧着すれば、スピンドルからの漏れは一時的に止まるがバックパッキンは、非常用のものである。

全開の容器バルブを閉止し、漏えいがないことを確認してから、容器交換後当該容器を自社充てん所へ移送した。

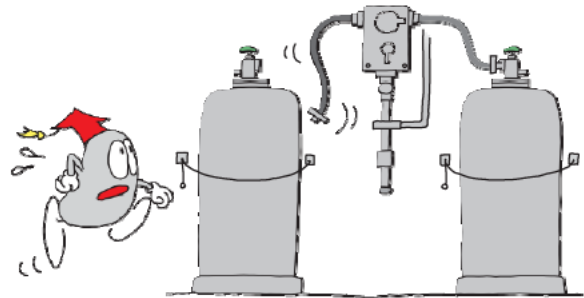
工事業者による高圧ホースの取り外し及び復旧作業後の取付けミス（2本取り外し1本のみ取付け。）

自動切替式調整器の使用側は容器と接続されていたため、ガスは漏えいしていなかったものの、そのままガスを使用し続けると、使用側容器の圧力が下がった際にガスが漏洩する。正常に容器を取り付けて供給を再開したが、工事業者には容器の移動は勝手にせず事前連絡するよう要請し、販売事業者には工事故防止のための周知と情報収集を依頼した。

販売事業者は、工事業者及び他工事業者との連絡を密にする必要がある。設備を改善する時は立ち会うこと。また、増改築等工事に伴うガス管の移動・撤去が必要な時は、必ず販売事業者に連絡するよう、消費者に周知しておく必要がある。

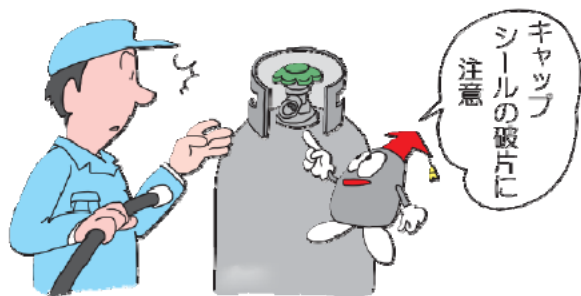
容器交換時に容器バルブキャップシールの破片を充てん口に残したまま高圧ホースを接続したことによるガス漏れ。

20kg容器×4本の消費者から「ガス臭い」との連絡が販売事業者に入り、販売事業者自ら出動して供給を停止し、点検したところ、容器バルブにキャップシールの破片がついており、ここからガスが漏れていた。

キャップシールを取り付けている場合はキャップシールを完全に取り外したことを確認しホースを取り付けること。

高圧ホースを取り付け後、必ず漏えいがないことを確認する。

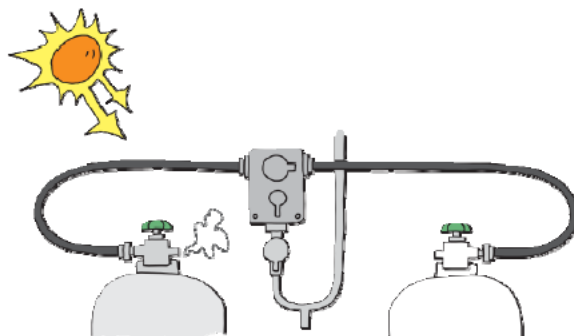
過充てんによる容器安全弁からのガスの噴出。

消費者から50kg容器×2本立てのうち、1本の容器安全弁からガスが噴出しているとの連絡があり、一時狭い路地裏にガスが充満した。直ちに現場に出動すると西日が容器に当たっており、容器表面温度が異常に高かった。容器交換後、消費者、付近住民及び販売事業者に状況を説明し、容器に遮へい板を取り付けた。

保安機関は、容器が40℃以上にならない措置が講じられているか確認すること。販売事業者は、過充てん容器を発生させないよう充てん所に徹底させること。また、直射日光を遮る措置を講じること。

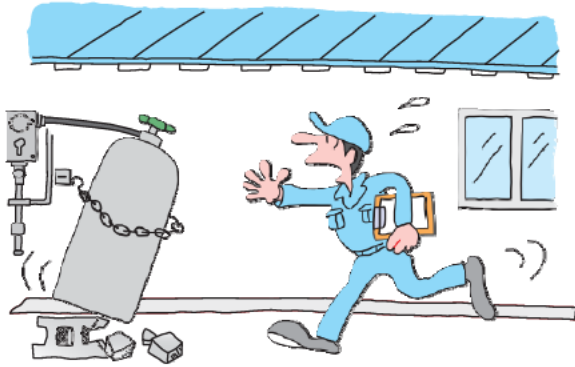
容器設置用のコンクリートブロックが割れ、容器の重さでチェーンのフックが壁から抜けてしまった。

コンクリートブロックが割れたことにより、容器転倒防止用チェーンのフックが抜け、容器が倒れそうになり、ホースでかろうじて支えられているのを容器交換時に見つけた。

コンクリートブロックを交換し、チェーンを新しくつけ直した。

充てん容器の転落転倒防止については、技術上の基準により設置すること。コンクリートブロックの大きさ、高さ及びチェーンフックの取り付け位置、方法を「青本」により実施すること。

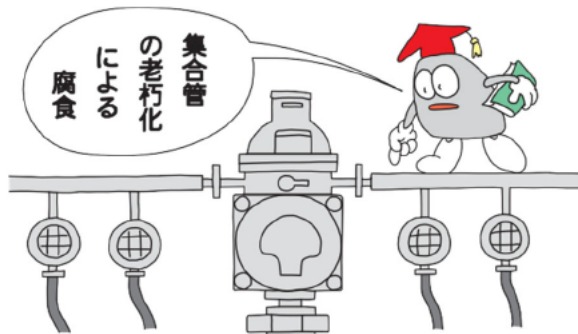
集合管の老朽化（腐食）によるガス漏れ。

アパートの大家から容器付近からガス臭がするとの通報があり、保安機関が緊急出動し漏えい試験を実施したところ、集合管からガスの漏えいを確認した。

- ・その場で集合管を交換し、漏えい試験を行った結果、漏えいのないことを確認した。
- ・アパートの大家に状況を説明した。

供給設備の点検を実施する場合は、集合装置等高圧部からのガス漏えいの有無及び欠陥の有無の確認について確実に実施することが必要である。販売事業者は点検結果に基づいて設置基準や維持管理を徹底すること。

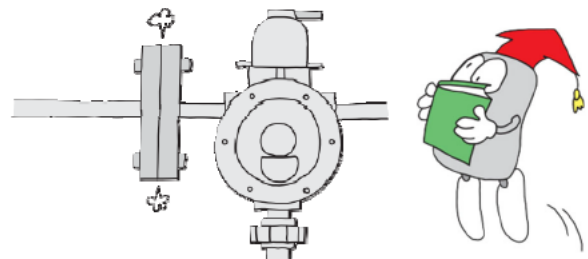
集合装置のフランジ部からのガス漏れ。

容器交換時、集合装置のフランジの陰から陽炎らしきものが見えたので、検知液をかけたところ泡を吹いた。

容器バルブを閉めフランジパッキンを交換し、漏えい試験を実施して漏れのないことを確認した。

販売事業者は、集合装置等の施工については、的確に実施すること。

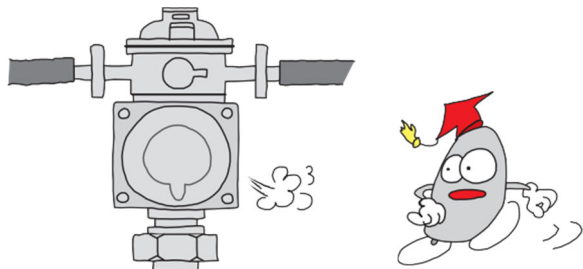
集合装置の調整器からのガス漏えい。

消費者からガスメーター付近でガス臭がするとの通報があったため、保安機関が出動し設備点検をしたところ、調整器本体の継ぎ目からガスが漏れていた。

- ・容器バルブを閉めて調整器を交換した。
- ・交換後、漏えい試験を実施し、安全を確認してガス供給を再開した。
- ・販売事業者に状況を報告した。

供給設備の点検を実施する場合は、集合装置等高压部からのガス漏えいの有無及び欠陥の有無の確認について確実に実施することが必要である。販売事業者は点検結果に基づいて設置基準や維持管理を徹底すること。

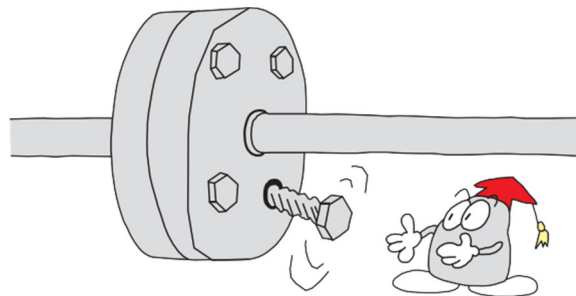
集合装置フランジ部のボルトの緩みによるガス漏れ。

新規アパートの供給開始時点検に伺い、容器庫内の調整器、高圧ホース等の期限確認のため容器庫内に入った際、ガス臭がしたため検知液で点検したところ、集合装置と調整器の接続部のボルトが締め付け不足のためガス漏れが発生していた。

- ・至急接続部ボルトの増し締めを行い、再度検知液で点検し、異常のないことを確認した。また、低圧部についても自記圧力計で測定して異常のないことを確認した。
- ・現場状況を販売事業者へ連絡した。

- ・販売事業者は、設備工事事業者へ工事を委託する場合、工事作業基準マニュアル等に従って工事を行うよう指導すること。
- ・販売事業者は、設備工事終了後、設備工事事業者の行った気密試験等の結果の確認をすること。また、フランジの締め付けは、片締めにならないようナットの締め付けを対角線上に締め付け、最後に増し締めをすること。

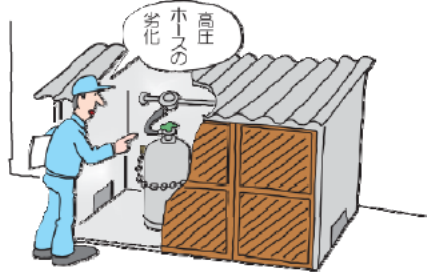
集合装置の高圧ホースの劣化。

集団供給をしている容器庫内がガス臭いと消費者から通報があり、緊急出動した。集合装置の配管継手に漏えい検知液をかけたが、ガス漏れの気配はなかった。しかし、静かにしていると明らかにガスが漏れている音がするので、もしやと思い、高圧ホースを手で触れてみるとそこからガスが漏れていた。容器バルブを閉めて漏えいのないことを確認し販売業者に連絡した。

消費者に状況を説明し、高圧ホースを新品と交換した。

- ① 容器交換時の点検で見発できた可能性があるため、保安機関は容器交換時の供給設備の点検を実施する場合は技術上の基準により、集合装置等高圧部からのガス漏えいの有無の確認について確実に実施することが必要である。
- ② 販売事業者は高圧ホースの期限管理を実施し、ガス放出防止型高圧ホースに交換することが望ましい。
- ③ 高圧ガス部の漏えいを確認するためには、目視できる部分は、ガス検知器又は漏えい検知液により確認することが基本であるが、高圧部の漏れの場合、漏えい量により漏えい検知液では発泡しないことがあることから、状況に応じて検知器を用いることが必要となる。
- ④ 当該事例において緊急出動して対応している状況から、人の五感により漏えい箇所を特定したことについては、音、におい、陽炎、触感で漏れを感知することも可能であり間違えではないが、五感のみでLPガスの漏れ、空気とLPガスの置換状態等を判断するのは、正しいとはいえない。最終確認は検知器を用い、付近のLPガス滞留状況も含め、漏れている物質がLPガスであることを確認する必要がある。

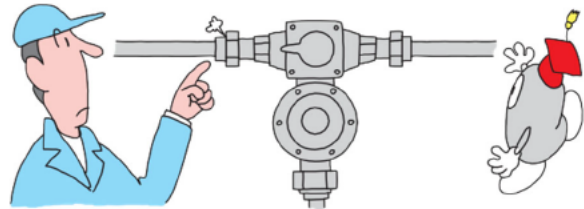
集合装置の高圧ユニオンパッキンの装着不良によるガス漏れ。

アパートの集合装置の交換工事を行ったが、4か月後容器周辺でガス漏れがしているとの通報を受けた。緊急出動して容器バルブを閉止後、状況確認を行うと高圧ユニオンのパッキンがほぼ半周ほど溝からはみ出しており、そこからガス漏れが発生していた。

- ・設備工事事業者と共同で漏えい箇所を修理した。
- ・設備工事事業者に対し再発防止策を講じるよう指示した。
- ・自社及び設備工事事業者とで保安教育を実施し、各々対策を検討した。
- ・1か月後再発防止策が確実に実施されているか、自社管理者が現場点検を実施した。

- ・販売事業者は、設備工事事業者へ工事を委託する場合、工事作業基準マニュアル等に従って工事を行うよう指導すること。
- ・販売事業者は、工事中気密試験等を行うときは、立ち会うようにする。また、結果を確認すること。

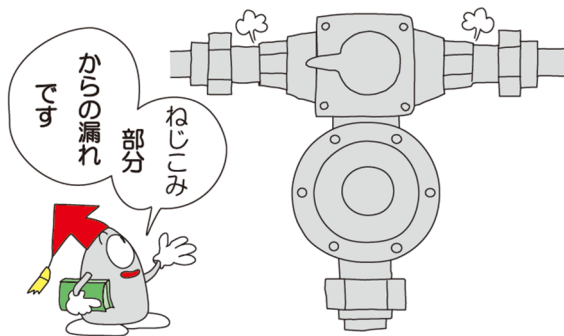
自動切替式調整器と集合装置接続部の腐食によるガス漏れ。

- ・業務用施設（焼鳥店）の容器交換時に集合装置からガス漏れの通報を受けた。ガスの供給を停止するよう焼鳥店に事情説明して保安機関が緊急出動した。50kg容器×6本立て集合装置の接続部からガス漏れを認めた（調整器は交換期限内）。漏えい検知液で漏えい箇所を確認したところ左右の集合管から漏れていた。
- ・焼鳥店の従業員に事情を説明し、集合装置の交換が終了するまで、ガスの使用禁止をお願いし、販売事業者に連絡した。

- ・販売事業者は設備の施工及び維持管理を的確に実施すること。
- ・保安機関が的確に点検を行えば早期に発見できた可能性がある。集合管の固定不良、ねじの締め付けすぎによる調整器ダイキャストのひび等での事例も発生しているので、留意すべき点検項目の一つである。

集合装置の交換を行い、ガスの供給を再開した。

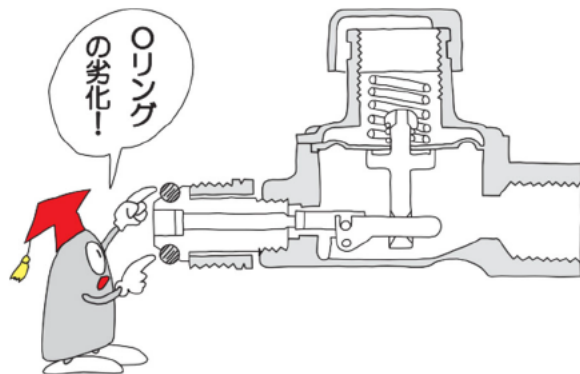
調整器Oリングの劣化によるガス漏れ。

容器交換終了後、検知液でガス漏れを点検したところ、調整器の容器接続部からガス漏れを発見した。容器バルブを閉じガスを止め販売事業者へ緊急改善を要請した。

調整器のOリングを交換し漏えいのないことを確認しガスの供給を再開した。

Oリングが劣化（割れ、ささくれ等）している場合は交換する。また、消耗品として配送員が所持すべきである。

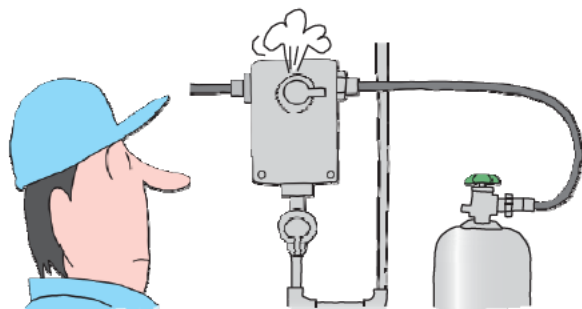
自動切替式調整器の老朽化によるガス漏れ。

容器交換をした際、かすかにガス臭がした。検知液で点検すると自動切替式調整器の切替レバー根元から漏れを発見した。

自動切替式調整器の老朽化によりダイヤフラムの押え部から漏えいしたと思われるので、保安機関は、点検時に注意が必要である。販売事業者は調整器の期限管理を実施すること。

- ・消費者に事情を説明した。
- ・自動切替式調整器を交換し、漏えいがないことを確認し、ガス供給を再開した。

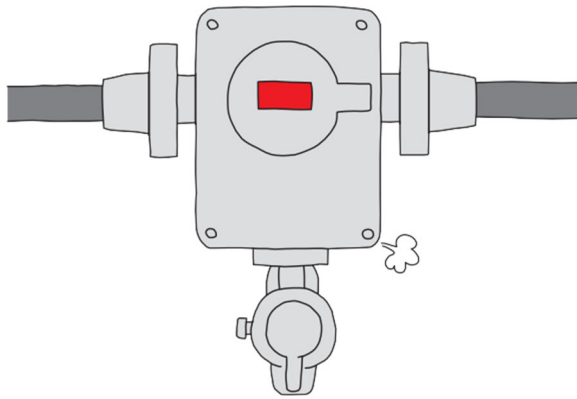
自動切替式調整器老朽化のため、ダイヤフラム押え部よりガス漏れ。

配送伝票が出ていない消費先の近所を通りかかった際、自動切替式調整器が赤表示になっていることを確認したので容器を交換し、検知液により点検を実施したところ調整器からのガス漏れを発見した。

新しい調整器と交換し、漏えいがないことを確認しガス供給を再開した。

- ・販売事業者は、調整器の期限管理を実施すること。
- ・メーカーへ原因調査を要請すること。

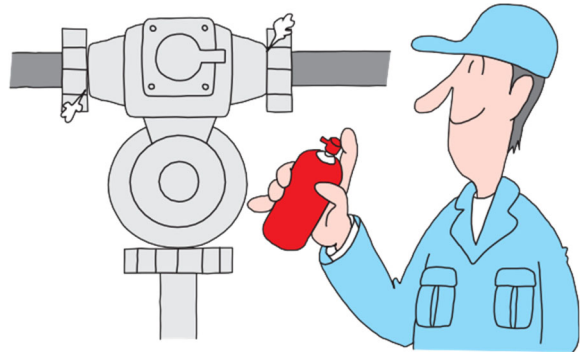
調整器、高圧ホースのねじの締め忘れによるガス漏れ。

出動点検の結果、調整器と高圧ホースを交換した際、締め忘れをしたためガスが漏れた。調整器等を締め直し漏れを止めた。

販売事業者（保安機関）は、調整器、高圧ホース、配管の交換等を行った場合は、工事終了後に漏えい試験等の記録を取るべきである。今回の例は定期供給設備点検に併せ行っているためから修理完了後でないと、定期点検を行った事にならない点にも留意すること。

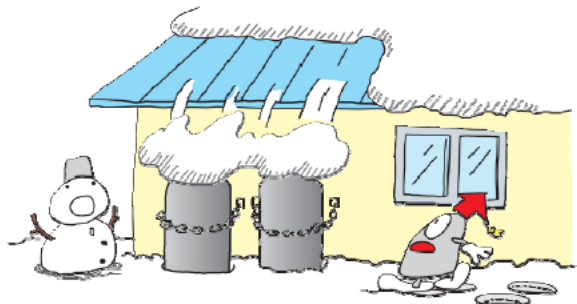
アパートの容器置場へ落雪が当たり、調整器及び供給管のねじ部が破損しガスが漏れた。

アパートの容器置場で落雪によるガス漏れが発生したと消防署から連絡があった。現場に緊急出動し状況確認したところ、消防署員により容器バルブは閉止済みであった。原因は落雪により調整器本体一部破損及び供給管ねじ部からのガス漏れであったが、容器バルブ等には異常がなかった。ガス滞留状況を点検し安全を確認した。

点検時に屋根からの落雪想定が十分でなかった。

調整器、供給管を修理すると共に容器の設置位置を落雪のおそれのない場所に移動し、アパート住民に事情を説明した。

販売事業者は、技術上の基準により損傷防止措置を講ずること。

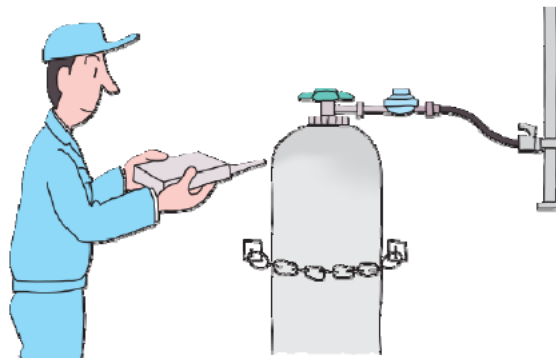
単段式調整器の老朽化によるガス漏れ。

消費者からのガス切れの通報により出動し、現場についてメーターを確認したところ、指針がガス切れ予定値とずれていたため、容器交換後ガス検知器で調べたところ調整器からガスが漏れているを発見した。LPガスの供給を止め消費者に説明をし、販売事業者に状況を連絡した。

販売事業者は調整器の維持管理を的確に実施すること。単にガス切れとして容器交換せず、メーター指針から異常発見につながった。ガス切れを起こすほどの漏れを単段式調整器が起こしていたとすると、これ以前の容器交換時、定期点検で発見できていた可能性もある。したがって技術上の基準により的確に点検することが必要である。

調整器の交換をし、漏えいのないことを確認しガス供給を再開した。

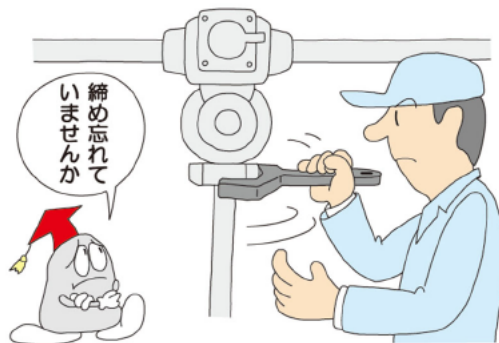
自動切替式調整器の出口ユニオンの締め忘れ。

新規消費者の供給開始時点検の時に自動切替式調整器のユニオン部からエア抜きをし、その後手締めによりユニオン部を締めたのみで工具を使用しての締めに忘れてしまった。最後に確認した時に手締めのみだったことに気づき、モンキーを用いて増締めし、再度点検を行った。

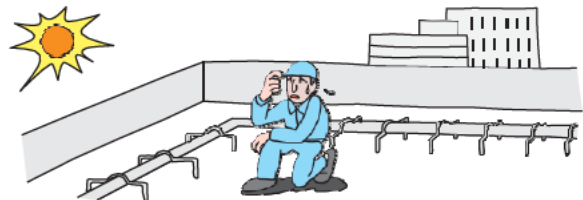
屋上に敷設したガス管が直射日光により加熱され、内圧上昇により自動切替式調整器の安全弁が作動し、ガスが噴出した。

容器交換時点検において容器置場内でガス臭を感じ、調べたところ二次側調整器安全弁からガスが放出していた。直ちに原因を調べた結果、

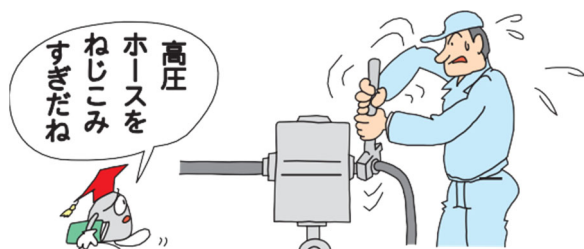
自動切替式調整器の高圧ホース取付部が高圧ホースのねじ込み過ぎにより、ひび割れしガスが漏れた。

消費者からガス臭いとの連絡が入り出動する。点検すると自動切替式調整器の高圧ホース取付部がひび割れていたため、そこからガス漏れが発生していた。

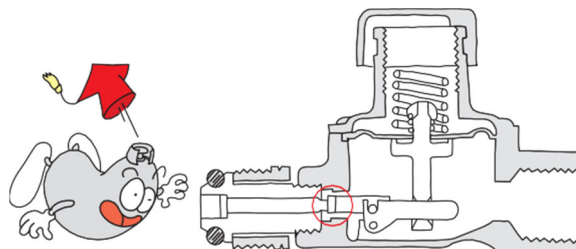
調整器の入り口の弁ゴムに異物が挟まり、閉塞圧力不良を起こし、調整器の安全弁が作動した。

ガス臭いとの消費者からの通報があり出動したところ、調整器から微量のガス漏れがあった。容器バルブを閉止し調整器を交換した。

販売事業者（保安機関）は、容器交換時に調整器のOリング、角リングの点検に併せてストレーナーの損傷点検をするよう指導する必要がある。

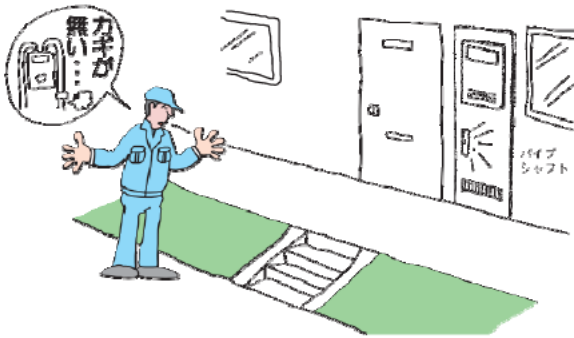
パイプシャフト(P S)内供給管の腐食に伴うガス漏えい。

定期供給設備点検・定期消費設備調査の際、集合装置の配管検査孔から漏えい試験を行ったところ、微少な漏れがあったため、すべての露出配管の継手、バルブなどを検知液で漏れを調べたが見つからなかった。パイプシャフト(P S)の扉には鍵がかかっていたため大家と連絡をとりたかったが不在で販売事業者と相談の結果、翌日に伺うことにした。

翌日、パイプシャフト(P S)内をガス検知器で調査すると、ガスが漏れていた。

パイプシャフト(P S)内にガスが滞留しており放置しておく危険な状態であったと想定される。幸いにも、爆発などに至らなかったが、ガスの漏えい等の異常を発見したら直ちに、使用禁止及び滞留ガスの除去等安全確保のための対応をすべく、爆発などが発生した場合には、保安機関及び販売事業者は責任を問われることになる。

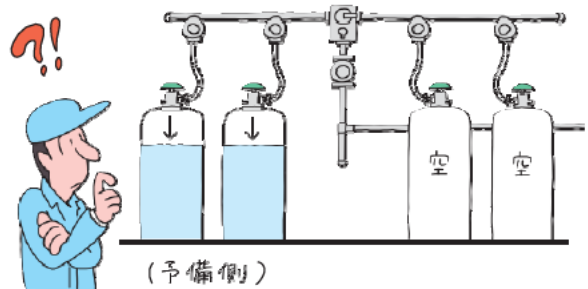
埋設管の腐食によるガス漏えい。

容器交換時に、予想以上に使用側の容器のガスが消費され予備側のガスが減少していたため、ガス漏れの疑いを持ち調べたが、埋設の部分もあり発見できなかった。

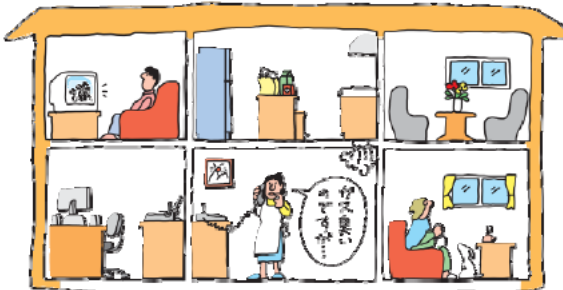
配管からのガス漏えい。

深夜、共同住宅の一室から「ガス臭い気がする」との通報を受けた。ガス漏れ警報器の鳴動がないこと及びマイコンメータの微少漏れ表示も出ていないことを確認したうえで、メーターガス柱を閉じ、明朝検査に行くまではガスを使用しないようにお願いした。

翌日、漏えい試験を行ったところ、通報者の消費配管で僅かながらガス漏れしていたことが判った。

- ①今回は通報者の消費設備側配管の漏れであったようだが、共同住宅の場合メーターガス柱を閉止したのみでは適切な対応とはいえない。万が一、他の部屋などで漏れたガスが、通報者の部屋に流入していたのが原因であったならば、適切な緊急時対応の業務を行ったとはいえない。深夜でも、出勤して安全確認を保安機関としてすべきである。
- ②スプレーシール工法では、シール剤を入れ過ぎると、ヒューズガス柱、ガスメーターの可動部分にシール剤が固着して不具合を起こす、配管閉塞を起こす等のトラブルが実際に多発しているので注意すること。この工法を用いる場合には、シール剤を充填したスプレー缶の取扱説明書等に記載された事項に従うこと。

検知液等で調べたが、漏えい場所が特定できなかったのので、スプレーシール工法\*で配管内の漏れ箇所を修理し、気密試験、燃焼試験を行って安全を確認したうえで、ガス使用を許可した。

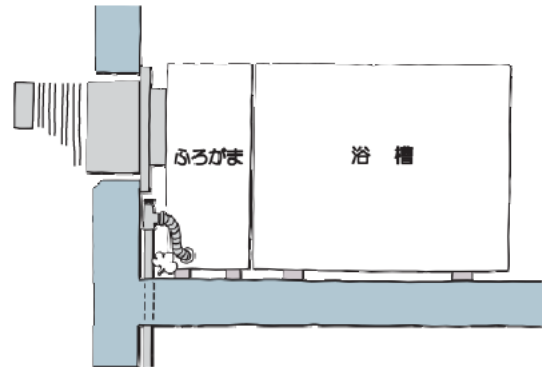
消費配管(白ガス管)の立上り部の腐食によるガス漏えい。

定期消費設備調査時に自記圧力計で漏えい試験を実施したところ、配管からの漏えいが判明した。配管は露出部が多かったが、漏えい箇所は2階風呂場の白ガス管立上り部で、配管の腐食が原因であった。

浴室のような湿気のある場所は腐食が進みやすく、かつ、浴室はガス漏れ警報器もないため漏えい試験のみではなく、目視で腐食の有無を的確に確認すべきである。

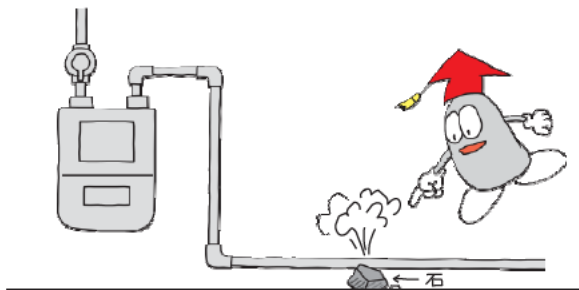
消費配管（白ガス管）の腐食によるガス漏えい。

消費者から「ガス臭い」との連絡があり緊急出動した。屋外が臭いとのことで点検をしたところ屋外露出配管が地面から10cmの高さに設置されており、漏えい箇所の下には石が挟まったままになっていた。この部分が腐食し微量のガスが漏れたものと思われる。

設備工事業者に連絡し、販売事業者立会いのもと漏えい箇所を修理した。

定期消費設備調査において、配管の腐食防止措置及び腐食の有無の確認をすべきである。

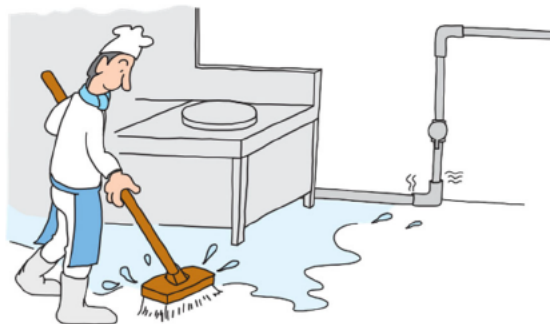
厨房内のプラスチック被覆鋼管のねじ接続部の腐食によるガス漏えい。

定期消費設備調査で業務用施設の厨房内において漏えい試験を行ったところ、漏えいがみつめられた。漏れ箇所の特定を行ったところ、厨房の床面の年中水気があるところのプラスチック被覆鋼管のねじ部がさびで膨れ上がり、数箇所において微少漏えいがあった。

このような湿気のある場所は腐食が進みやすいので、漏えい試験のみではなく、目視で腐食の有無を確実に確認すべきである。配管接続部の腐食防止措置を適切に施工しないと、せっかくのプラスチック被覆鋼管も効果がない。

- ・漏えい部分の配管を引き直した。
- ・最低1回／年の点検検査を実施するように徹底した。

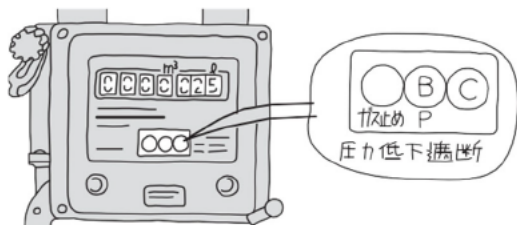
屋内のプラスチック被覆鋼管のねじ接続部の腐食によるガス漏えい。

外出していた消費者から販売事業者に「ガスが出ない」との連絡があった。調査した結果、マイコンメータは圧力低下で遮断しており、容器には十分ガスがあったので、自記圧力計で漏えい試験を行うと消費設備側での漏れであることが判った。

露出配管部を調べると以前から腐食が激しかった絶縁ソケット上部のプラスチック被覆鋼管のねじ部からガス漏れが発見された。

- ・販売事業者は以前から腐食が発生していることを知っていれば適切な措置を取らなければならない。
- ・定期供給設備点検・定期消費設備調査を行う保安機関は、使用上支障のある腐食の有無を的確に判断しなければならない。
- ・プラスチック被覆鋼管を使用したにもかかわらず接続部等の防食を怠った。販売事業者は設備工事事業者の監督を行う必要がある。

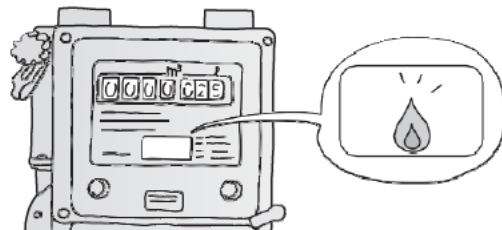
流し台裏の配管の腐食によるガス漏えい。

定期消費設備調査時には、異常は発見されていなかった町営住宅4階建の消費者から「最近何となくガス臭く、ガスを使用していないのにメーターに炎のマークが付いている。」との通報があり緊急出動した。

メーターガス栓を閉止し、漏れ箇所を特定するため配管図面から経路を割り出し、床を剥がして風呂側と台所側それぞれの系統別に点検した。その結果、台所のステンレス水切り貫通部の穴から垂れた水によりガス管が腐食していた。

S型保安ガスメータ（マイコンメータS）の流量式微小漏えい検知装置により、警告が出されていたはずであり、これを確認していれば消費者からの通報前に的確に対応できたはずである。検針員などが確実にメーター異常警報の有無を確認するように教育する必要がある。

- ・漏えい箇所を補修した。
- ・検針員に検針業務時はメーターの異常警報の有無を確実に確認するよう教育した。
- ・他の部屋も同様な事象が想定されるため全ての部屋を点検した。

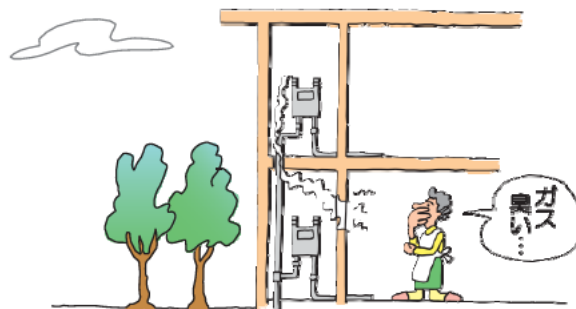
メーター交換後のユニオン締め忘れによる微少漏えい。

アパートの住民から「2～3日前からガス臭い」との通報があった。通報者宅の気密試験及び漏えい試験を行ったが異常はなかった。再度「やはりガス臭い」との通報があり、供給設備・消費設備の漏えい試験を行った。その結果、通報者宅の上の階の部屋に設置されたガスメーター入口側ユニオン部分から微量のガスが漏れてガス臭が階下に及んだものと判明した。

共同住宅の通報においては通報者のみではなく、他の部屋及び供給設備側の漏えいの有無を確認すべきであった。設備工事業者に対する周知も必要であるが、緊急時対応の一次対応者に対しても対応の方法について周知、徹底すべきである。

- ・全世帯の漏えい試験を行った。
- ・アパート所有者及び入居者へ事情を説明した。
- ・設備工事業者に対する周知も必要であるが、緊急時対応を周知徹底した。

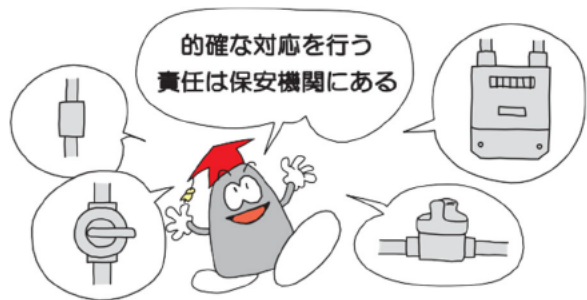
埋設管(消費側配管)の腐食による微量漏えい。

鮮魚店からガス臭がするとの連絡があったため状況を確認し、漏えい試験を行ったところ圧力低下が確認できなかった。外の供給側で臭いがしたと聞き、検知液をかけたが漏れは判らなかった。

2日ほどして再度ガス臭がすると連絡を受け、ボーリングバーを用い、設備を確認したところ、20年以上経過した埋設白ガス管から微量のガスが漏れていた。配管を掘り出したところ、配管腐食により土中で漏れがあり、検知液で確認できた。最初の出動時に埋設管からのガス漏えいを確認できなかったのは、漏えい試験を短時間(約5分)に省略したためと考える。

- ・消費者に事情を説明して仮設でガスを供給した。消費者に埋設部でガス漏れがあることを説明し、露出配管にやり直した。
- ・漏えい試験などを簡単に省略しないように保安教育を実施した。

最初のとき、漏えい試験の前にガスの流れの有無をメーターで確認すれば、消費側配管での漏れと想定できたはずである。

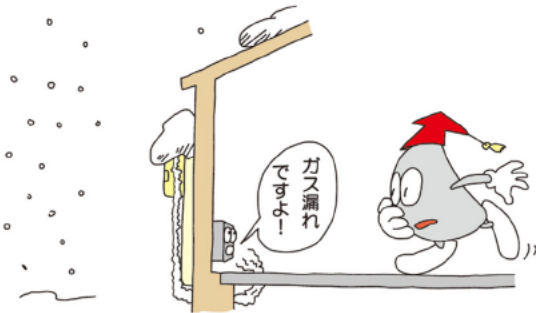
消費側配管の損傷（落雪）によるガス漏えい。

ガス漏れ警報器が鳴って止まらないとの通報が入り緊急出動した。現地に到着後、容器バルブを閉止して設備の状況を確認したところ、消費側配管継手から漏れており縁の下に大量のガスが滞留していた。原因は、落雪による消費側配管の損傷であった。

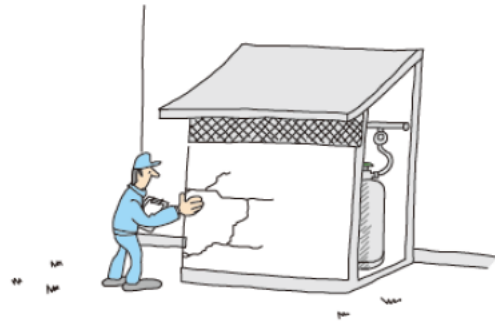
地盤沈下による埋設管部分（メカニカル継手）からのガス漏えい。

集金時、容器庫（ブロック造）にひび割れを発見した。配管出口部分のため地盤沈下と思い、消費者に周知しガスを止めて埋設部分の漏えい試験を実施したところ、埋設管部分（メカニカル継手）からガスが漏れていた。

ガス料金の集金時によく容器庫のひび割れを発見し、異常の早期発見及び措置ができたと考える。保安業務に携わる者のみではなく、検針、集金、配送等の業務に係わる者は、全て災害の発生防止を第一として、常に異常の有無をチェックするように心掛ける必要があると考える。

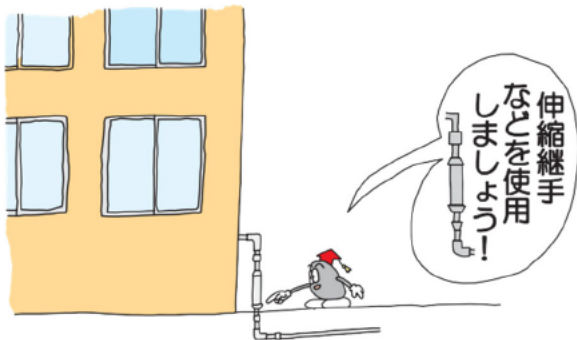
地盤沈下により供給管のユニオン部からのガス漏えい。

アパートの出入口（階段）付近でガス臭がすると消費者から通報があり、出動して設備の状況を確認したところ、供給管（ユニオン部）から微量のガスが漏れていた。これはアパート（鉄筋コンクリート造3階建）を新築して3か月ぐらい経過した時期で地盤沈下が生じて配管がずれたためにガス漏れが発生したものと推測される。

- ・アパート住民に事情を説明し、大家や設備工事事業者へ連絡をとり、立会いのもと漏えい箇所を補修した。
- ・自社及び設備工事事業者に対して保安教育を実施した。

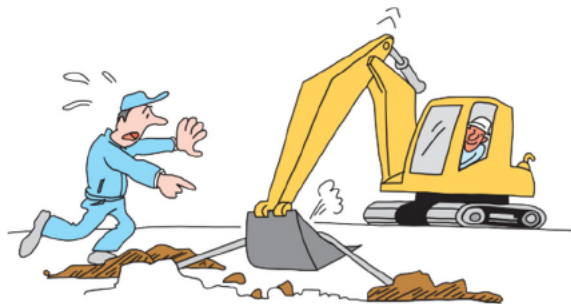
他工事業者の配管損傷によるガス漏えい。

小規模導管供給の団地の付近住民からガス臭がすると連絡があつたため至急現場に出動して調査したところ、移転廃止中の建物を解体しており、配管折損によりガス漏れがあつた。

- ・ガス漏れ箇所を特定して漏えい部を修理した。
- ・ガス検知器によりガス残留状況を調査して安全を確認した。
- ・付近住民に事情を説明した。
- ・解体業者に注意した。

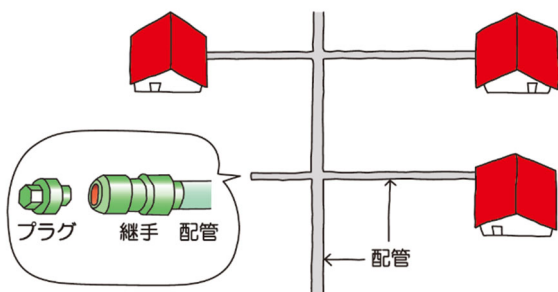
建物解体後のガス管の不適切な施工によるガス漏えい。

定期供給設備点検でメーター数65戸の小規模戸建団地の本管漏えい試験において、全メーターガス栓を閉止して自記圧力計で検査を行おうとしたところ、圧力が上がらずすぐに0kPaに降圧してしまう。

ボーリング調査でガス漏れ箇所を特定した後に掘り出したところ、以前取り壊した家への供給管がプラグ止められていなかった。

販売事業者（設備事業者）は、建物解体後のガス管の措置を、漏えい試験などを含め的確に確認すべきである。戸建て集団供給においては定期的に巡回し、他工事の有無を確認するとともに、他工事業者と協議できる環境も整え、事前に工事協議及び工事立会いを行うことが重要である。また、漏えい検知装置の設置も検討する必要がある。

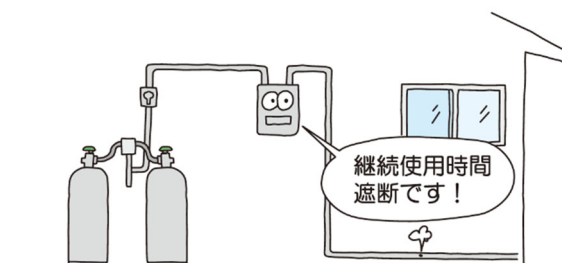
他工事業者が配管を損傷したことによるガス漏れ。

消費者から「ガスが出ない」との連絡があり、出勤し、S型保安ガスメーター（マイコンメーターS）で「AC（継続使用時間オーバー遮断）」表示を確認した。

容器バルブを閉じ、自記圧力計で8.2kPaの圧力をかけて経過を観察したら、2分後、0kPaとなったのでガスが漏えいしていると判断した。

消費者から前日の工事のことを聞き、足場を組んだ付近の露出配管を調査したら亀裂があるのを発見した。

A C遮断は燃焼器の継続使用だけでなくこのような配管の破断でも起こる。A C遮断で事故を防げた事例と考えられる。消費者にも工事を行う時はガス管に注意するよう周知する必要がある。

亀裂の入った配管の取替え工事を行った。

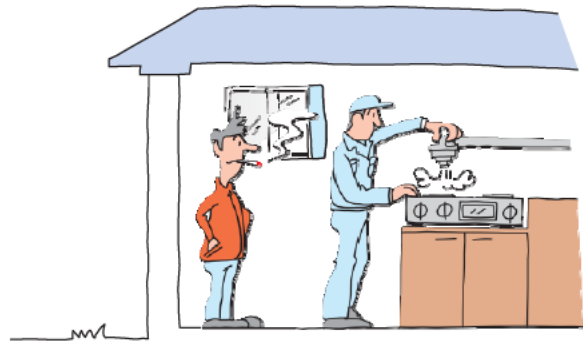
末端ガス栓でのエア―抜きを部屋の中で実施。

工事事務所で配管工事を行った。工事終了後、室内が広かったので、窓を開けただけでゴムホースを使わずガス栓を開けてエア―抜きをした。ガス臭がしてきたがエア―抜きを続けていたところ、そばで工事人がタバコを吸って見物していた。

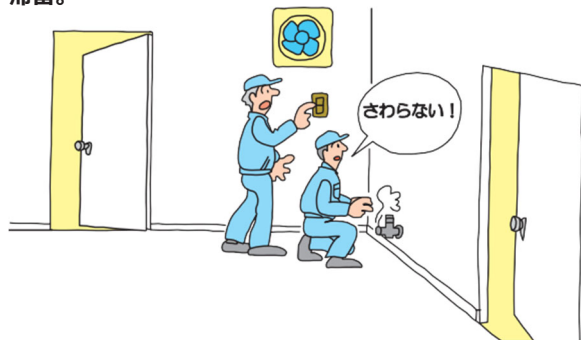
屋内での末端ガス栓からのガス抜き時におけるガスの滞留。

定期消費設備調査の時、配管の漏えい試験を行ったところガス漏れを発見した。漏えい箇所は中間ガス栓と末端ガス栓の間であったため、管内のガスを抜こうとしたが、ガスを抜くための燃焼器がなく、密閉された室内であったので 2 箇所ある戸を開放し、室内に人の出入りを禁止して周りの火気に注意しながらガスを少しずつ放出した。この調査には新入社員を同行させ、現場研修をしながらの作業であったため、作業を開始する前に新入社員の室内の出入りを禁止したが、室内に入りガス臭いと言って換気扇のスイッチを入れてしまった。スイッチを入れたとき、爆発するので何も触るなと声を高く指示したため新入社員は気が動転したのか今度はスイッチを切ってしまった。

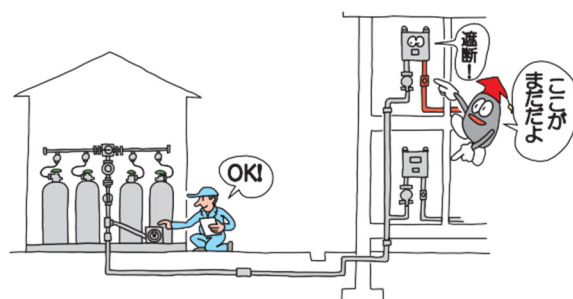
配管用フレキ管の接続不良によるガス漏えい。

新築の共同住宅（40戸）の供給開始時点検・調査において消費側配管の漏えい試験を行ったら、設備工事終了後の気密試験に合格していたにもかかわらず配管用フレキ管の接続部よりのガス漏えいが認められた。

直ちに、全戸の消費側配管について気密・漏えい試験を実施し確認した。

- ・ 気密試験に合格していても、他工事による損傷等も考慮して、供給開始時には確認のため漏えい試験を行い、ガス漏えいがないことを確認した方がよい。
- ・ 特に、集団供給の場合、上記例のような事象防止及び箇所の特定を容易にするため、供給設備側及び各戸の消費設備側に分けて気密試験及び漏えい試験を行うべきである。
