## 23 供給管・配管 共同住宅

令和5年度  
経済産業省委託事業

石油・ガス供給等保安対策調査等事業  
(LPガス保安規制に関する調査検討事業)

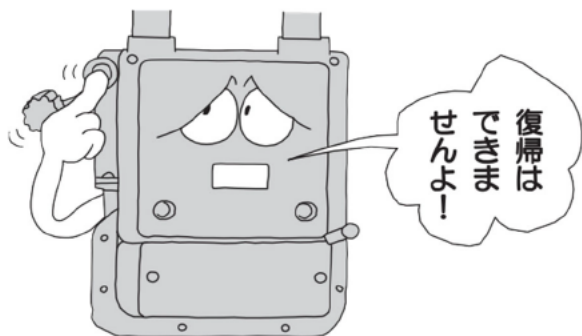
埋設管腐食によるメーター遮断。

消費者から「ガスメーターの遮断の復帰ができない。」との連絡を受け緊急出動した。現場で調査するとメーター出口以降の埋設されているプラスチック被覆鋼管からガス漏れがあり、復帰安全確認機能が作動し、メーター遮断が解除できないことが判った。夜間に発生したため、消費者に事情を説明し、ガス供給停止処理をして販売事業者に連絡をした。

消費者にガスの使用禁止を説明し、翌日掘り出し調査を行い、腐食した配管を交換した。

- ・ 出動先消費者宅でのガス漏れ量が不明であるので、隣接のお宅や側溝等にガス残留のないことを確認する。
- ・ 消費者には使用禁止措置理由を説明し、了解を得る。
- ・ 販売事業者には原因と使用禁止措置としたことを報告するとともに、漏れ箇所の特定と改善を依頼する。メーター上流の供給設備の漏えい試験の必要性も併せて報告する。
- ・ プラスチック被覆鋼管を埋設管に使用する場合、施工方法には十分注意を払いきず等が生じないようにすること。

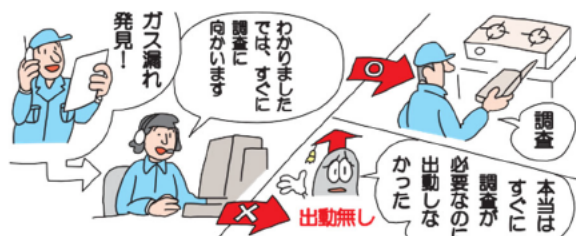
メーター以降でのガス漏れ。

容器交換作業中、消費者から「ガス臭いので見て欲しい」との要請があり、容器切替え時の着臭剤の臭いかと疑い、残りガス量を確認したところかなりあった。消費者に「すべてのガス使用を停止」してもらい、メーターカウンターの動きを注視したら「わずかに動く」のが判った。ガス漏れと判断し、消費者に「わずかなガス漏れがあるので、修理する」と説明して容器を交換し帰社してから販売事業者に連絡した。15～16日後に容器交換に訪問したところ、消費者から「修理はどうなっているのか」とただされ、早急に修理の手配をした。

- ・ 消費者が気付いた「ガス漏れの疑い」について、その可能性ありと説明し「早急に修理する」と約束したまではよいが、そのまま容器交換作業を終了させ、使用禁止にしなかったことは不適切である。
- ・ 保安機関の担当者は「ガス使用禁止」とし、販売事業者には「現状と処置状況」を現場から連絡するべきである。
- ・ ガス漏れ情報が、速やかに正確に委託者の販売事業者には伝わらない体制を見直し、修正するとともに保安業務規程の内容見直しと社員教育での徹底が必要である。
- ・ 連絡をもらった販売事業者も15～16日間何も対応をしていなかったことは、万一、爆発事故などが起きると販売事業者、容器交換作業者の責任問題となる。

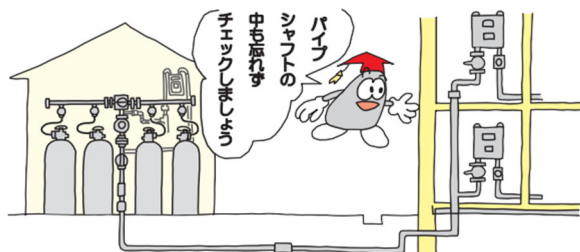
パイプシャフト内の配管プラグのシールテープの巻き方不良による気密性不良。

検針時に新築間もない集合住宅の「流量検知式切替型漏えい検知装置」で「B表示」を確認した。露出の配管を検知液で漏えい試験をしたが漏れ箇所を発見できなかった。新設時の検査後間もないこともあり、配管が埋設されている地盤が沈んでいたため埋設配管からのガス漏れと判断したが、再度配管の露出部を検査したところ、パイプシャフト内配管プラグ部からの漏れを発見した。シールテープを巻き直して漏えいを止めた。

供給開始時の漏えい試験で発見できなかったことは、漏えい試験が不適切であったと言わざるを得ない。

- ・販売事業者は、設備工事検収時配管図面と共に「気密試験結果」を書類として受取り、ガス供給前にその気密性を確認すべきである。
- ・配管施工業者が「気密試験」を行って記録をとっていたのか疑問である。

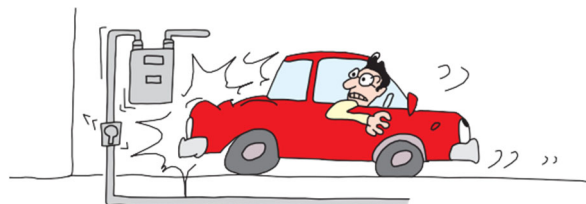
自動車をガレージ奥に設置してあるメーター取付配管にぶつけ、メーターガス栓取付部が折れたことによるガス漏れ。

消費者から、車をガレージ奥に設置してあるメーターにぶつけたため、メーター立上げ管がゆがみ、そこからガス臭がするとの通報があり、消費者にメーターガス栓を閉止してもらった。現場に到着し調査した結果、メーターガス栓出口の配管が損傷を受け、ガスが漏れていた。消費者には、メーターの位置を安全な場所に変更するよう依頼し、販売事業者には、発生状況などを報告した。

- ・折損した配管を修理後、漏れのないことを確認し供給を再開した。
- ・車止め設置の依頼を消費者に行い改善した。

本件は緊急時連絡により適切な事故防止ができた事例である。容器及びメーターの設置は車両等による損傷を受けない場所にする必要がある。

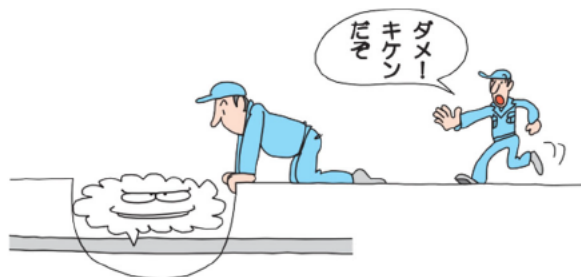
ガス漏れしている埋設管の修理のため掘削した穴に頭を入れたことによる軽度の酸欠。

販売事業者から、「埋設管からのガス漏れの修理」依頼が設備工事業者にあり、ボーリング検査で漏れ箇所の見当を付け、掘削作業を開始した。埋設管が露出した時点で、顔を穴に入れ注意深く掘っていたら急にめまいがしたので、あわてて顔を穴から出し深呼吸をした。

掘削工事を行う場合は以下の対応をすること。

- ・ガスの供給を停止する。
- ・掘削した穴のガス濃度と酸素濃度を測定し、作業の安全確認を行う。
- ・1人では掘削工事を行わない。

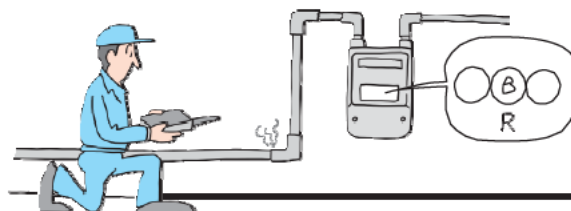
供給管露出部の老朽化によるガス漏れ。

販売事業者が検針員からS型保安ガスメータ（マイコンメータS）のBR表示の連絡を受け、出動して漏えい試験を行ったが漏れはなかった。1か月後にまたBR表示の連絡があり、再度確認したところガス漏れを発見したので、緊急に配管の取替工事を行った。

S型保安ガスメータ（マイコンメータS）のBR表示の1回目の入手時に確実に漏えい試験を実施しなければならない。（BR表示に対し安易に対応したのではなかろうか？）

- ・最初の通報では担当者が出動し、漏えい試験を行ったが漏れの兆候は発見されなかったため、S型保安ガスメータ（マイコンメータS）をリセットし、作業を終了した。
- ・再度の通報で再度漏えい試験を実施し、配管からの漏れを発見した。
- ・応急処置として配管経路を変更し、供給を再開した。

- ・5.5kPa未満まで昇圧し、規定時間より長めに漏えい試験を実施する。また必要に応じ気密試験を行う。
- ・日射等の影響がある場合は、測定の時間帯を変えて実施する。

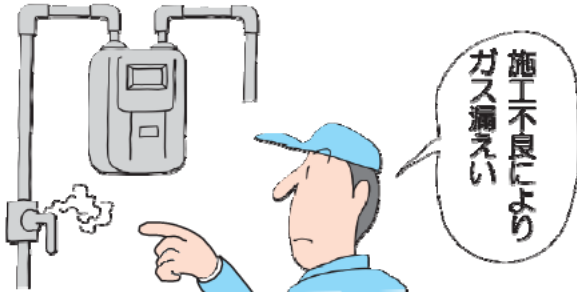
メーターガス栓交換時の施工不良によるガス漏れ。

回地の検針に行き、最初に本管の漏えい検知装置の異常表示の有無を確認したところ、微少漏えい警告表示が見つかった。原因が特定できないためとりあえず表示をマグネットによりリセットし、次回の検針時に再度確認することにして各階の検針を行った。検針中に消費者からメーター収納庫付近でガス臭がすると言われ確認すると、メーターガス栓のねじ部から微量のガスが漏れていたため応急処置をした。原因は、メーターガス栓を交換した際の施工不良であった。

設備工事事業者を現場に派遣して漏えい箇所を補修した。翌月の検針時には漏えい検知装置で異常のないことを確認した。

- ・検針員は、消費者から通報されない場合、翌月まで様子見するところであった。漏えい検知装置の異常警告に対しては、迅速に対応しなければならない。微少漏えい警告表示の場合、漏えい試験を行ってからリセットすべきである。
- ・販売事業者は、設備工事事業者に対し、設備工事完了後のガス漏えいの有無のチェックの実施並びにその工事記録の提出を受け、工事が的確に施工されたのを確認するようしなければならない。

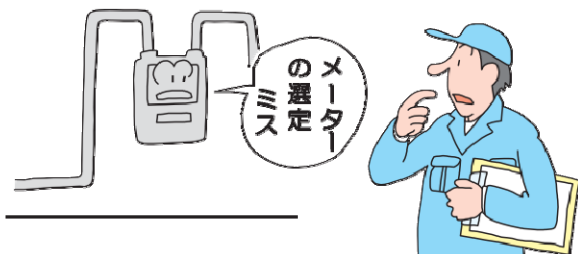
ガスメーターの能力選定ミスによるガス遮断。

メーターを交換後、消費者からガスが出ないとの通報を受け出動したところ、S Bメータが合計・増加流量遮断（C表示）で遮断していた。メーター交換前は5 m<sup>3</sup>/hのメーターであったが、今回4 m<sup>3</sup>/hのメーターを取り付けたため合計流量オーバーで遮断した。

直ちに6 m<sup>3</sup>/hのメーターに交換した。

メーター交換に際し、メーターの能力を変更する場合、使用している燃焼器を再度確認しなければならない。また、同様に燃焼器の増設や交換・撤去の場合は、メーターの能力をその都度確認しなければならない。

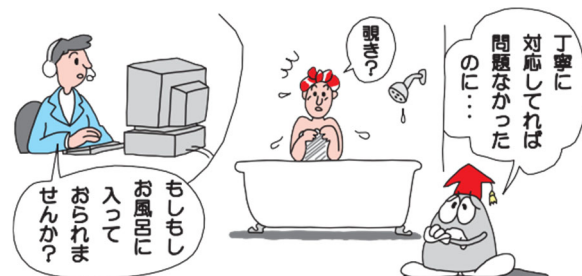
集中監視センターの説明不足により、消費者が風呂を覗かれているのではと勘違いし警察へ通報。

消費者宅から使用時間遮断予告情報が集中監視センターに入ったので、集中監視センターである旨を伝えないでガスの使用状況（お風呂に入っておられますか？）を確認したため、消費者が風呂に入っていたのを覗かれたと勘違いし、警察へ通報した。警察から問い合わせがあり、集中監視センターと緊急時連絡の説明を行い誤解を解いた。

集中監視システムの説明及び予告・遮断時には集中監視センターから電話で連絡する旨を集中監視を行う保安機関から消費者へ説明するように依頼した。

集中監視センターの担当者に対する対話・対応方法等の教育訓練を的確に行う必要がある。

販売事業者はマイコンメータの機能を含め集中監視システムを設置したとき、その機能を十分に消費者に周知する必要がある。

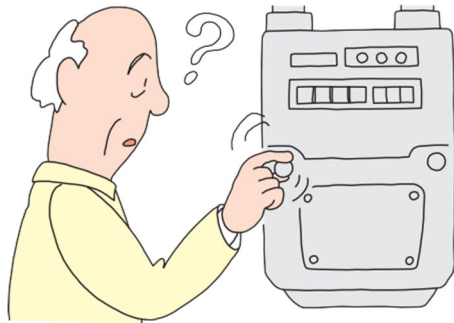
集中監視センターの遮断メーター復帰方法の説明不足。

メーターが遮断したため消費者に連絡し、メーターの遮断弁開スイッチ（復帰ボタン）の操作をお願いした。消費者は遮断弁開スイッチを取り付けているネジをドライバーで外そうとしていたので、弁開スイッチの蓋は手で回すことで外れることを説明し、操作をしてもらった。

保安機関に消費者へのメーターの弁開方法の説明の仕方を改善するよう要請した。

消費者はLPGガスの特徴や設備に対する知識がないものとしての対応が必要である。専門用語をできるだけ使用しないでの会話が大切である。

販売事業者も保安機関へまかせるのではなく、消費者と接触するいろいろな機会を利用して、復帰方法についての周知や実地に操作説明を行う必要がある。

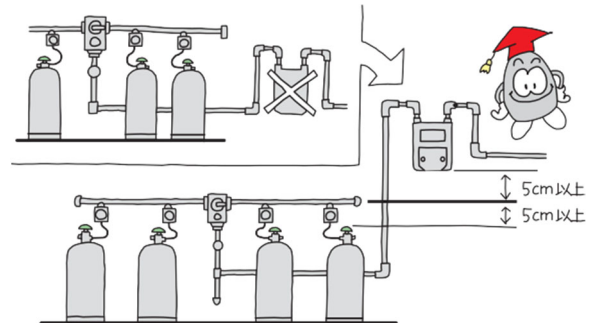
メーター取付位置が悪く容器交換時に容器がメーターに接触してメーターが遮断。

容器交換後、容器交換時等供給設備点検で異常がないことを確認したので、車に戻ろうとして何気なくメーターをみると感震器作動遮断を表示していた。メーター取付位置が低く、見逃すところであった。直ちにガス栓類をすべて閉止してもらい、メーターを復帰した。

容器交換時等供給設備点検で異常がないことを確認した後、偶然メーター異常表示を見つけている。点検項目ではないがガスメーターの異常表示の有無を確実に確認するようにすべきである。

メーターの取付位置を改善した。

- ・ 容器交換時はメーターや配管にぶつけないように注意して容器を交換すること。
- ・ メーター及び配管にぶつけた場合は必ずメーターの異常表示を確認すること。

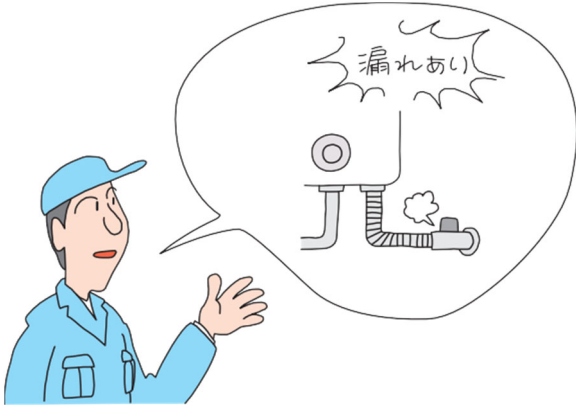
末端ガス栓のつまみ回転部からのガス漏れ。

原因は小型湯沸器の末端ガス栓つまみ回転部のパッキンのねじれによるもので、ガス栓本体からのガス漏えいであった。

末端ガス栓を交換した。

一般にガス漏れというと、配管・燃焼器との接続具等の接続不良、劣化又は腐食に注意がいくってしまうが、ガス栓及び燃焼器などに使用されているパッキン等消耗品の劣化などに伴う漏れもある。定期消費設備調査ではガス栓のガス漏れについても、ガス検知器による確認が必要である。

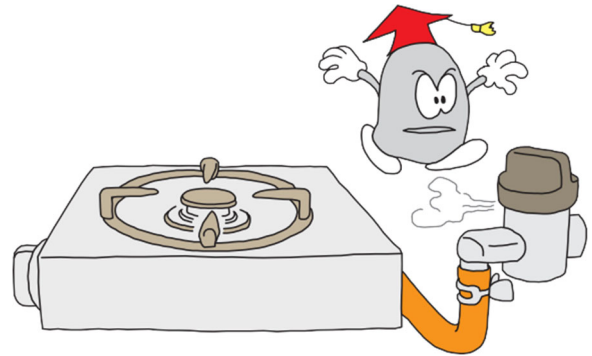
ヒューズガス栓つまみ部からのガス漏れ。

アパートの入居者から「数か月前からガス臭く、先ほどこんろに点火したら小爆発した」と大家に通報があり、大家からの連絡で緊急出動した。現場の室内を換気し、メーターガス栓を閉じて検知液で調査するとヒューズガス栓つまみ部で反応があった。ヒューズガス栓を取替え後、自記圧力計で検査し、安全を確認した。

翌日、他全室のヒューズガス栓の取替えを指示し、交換した。

共同住宅などは同一時期に同一機器を設置していることが多いので、1箇所では異常が発生している場合は他の消費者宅でも同様のことが発生する可能性がある。共同住宅の定期消費設備調査ではこのような点も考慮して調査する必要がある。また、アパートの入居者は数か月前からガス臭いと認識していながら、異常通報を販売事業者等に連絡しなかったことは、周知が消費者に徹底されていなかったと思われ、周知の重要性を認識する一例といえる。また、ガス栓の維持管理と交換期限管理を徹底しなければならない。

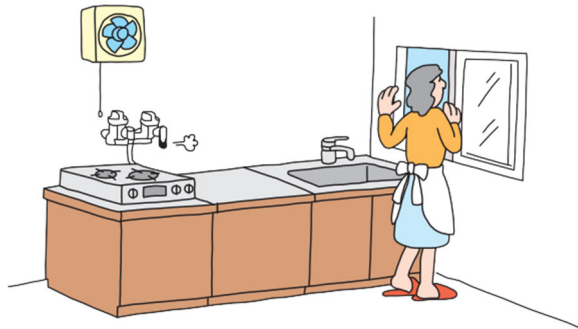
燃焼器に接続されていない予備ガス栓の誤操作によるガス漏れ。

消費者から台所付近でガス臭がするとの通報で、消費者に容器バルブ又はメーターガス栓を閉止するように依頼した後に出勤した。調査の結果、二口ガス栓の予備側ガス栓のゴムキャップ（保護キャップ）からの微少なガス漏えいを認めた。原因は、以前は炊飯器に使用していた予備側ガス栓を誤開放して、ゴムキャップ（保護キャップ）のみでガスを止めていたためであった。

消費者に事情を説明し、誤操作防止のため二口ガス栓を一口ガス栓に変更した。

ゴムキャップ（保護キャップ）が施されたガス栓を誤開放しても大量にガスが漏れないので、消費者は気付かないことがある。したがって消費者に対してガス栓の取扱い上の注意について周知しなければならない。

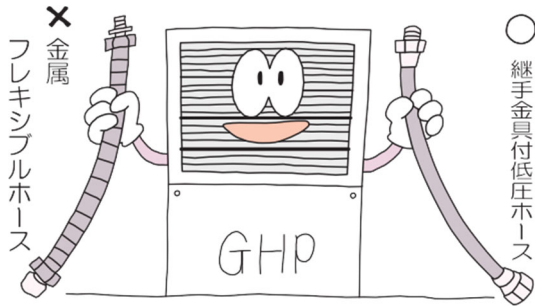
GHP室外機に金属フレキシブルホースを使用したことによる微少ガス漏えい。

供給管を点検したところ、GHP室外機が金属フレキシブルホースで接続され、中間にひび割れが生じ、ガスが漏えいしていた。少量ながらも30日間以上も漏えいしていたものと推測され、屋上設置で発見されにくい状況であった。全て、金属フレキシブルホースで接続されていたので継手金具付低圧ホースに交換した。

- ・ 検針時にメーター表示の有無を確認すること。
- ・ GHPの起動時及び運転時において、GHP自体の固有な振動により、短期間で金属疲労破断に至る場合がある。青本ではGHPの接続管は、金属フレキシブルホースを使用しないこととしている。販売事業者は設備工事業者に工事を依頼する場合には、使用する配管材料が適正なものであるかの確認をすること。

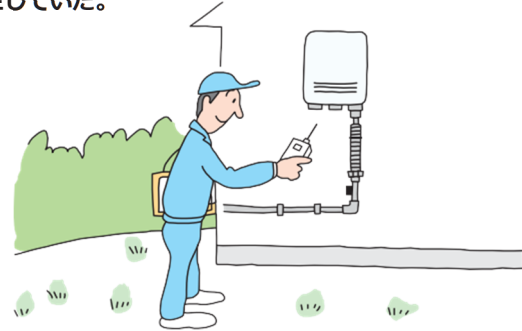
末端ガス栓の接続に使用していた金属フレキシブルホースの継手部の締め付けが不足しており、微少漏えいが発生していた。

メーター検針者から販売事業者へ、BR表示（圧力式微少漏えい警告）が出ているとの連絡を受けて出動した。機械式自記圧力計で漏えい試験を行ったが、圧力の変化は認められなかった。念のためにガス検知器で消費側配管を試験したところ、末端ガス栓と給湯器を結ぶ金属フレキシブルホースの継手部から、微少の漏れを検知した。金属フレキシブルホースの継手部の増し締めを行った後、ガス検知器により漏れのないことを確認した。

接続部の増し締めにより漏れは止まったが、再発の可能性を考慮して金属フレキシブルホースを新品と取り替えた。

微少漏えいを機械式自記圧力計で発見するのが難しいケースもある。定期消費設備調査等で機械式自記圧力計による漏えい試験を行う場合には、接続部等はさらにガス検知器による調査をすることが望ましい。

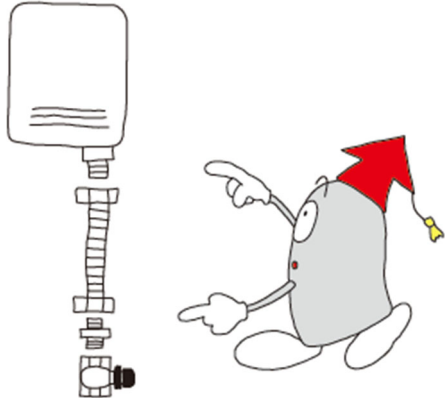
給湯器と末端ガス栓の接続に使用していた金属フレキシブルホースの継手部分から、微少漏えいが発生していた。以前、金属フレキシブルホースを取り替えたことがあったが接続金具はそのまま使用しており、接触面が微妙にずれていたものと思われる。

消費設備の調査を実施し、自記圧力計で配管と燃焼器の漏えい試験を実施したところ、5分間で0.2kPaの圧力降下があった。各部をガス検知器と漏えい検知液で調べたところ、給湯器の金属フレキシブルホース接続部分で漏れを見つけた。

金属フレキシブルホースの接続部分を外してみたところ、金属フレキシブルホースと接続金具のメーカーが異なるものを使用しており、接触面のあたりが微妙にずれていたことが判り、金属フレキシブルホースを交換した。

金属フレキシブルホースとの接続では、この例によるほか、不適切なねじによる接合もあるので注意すること。

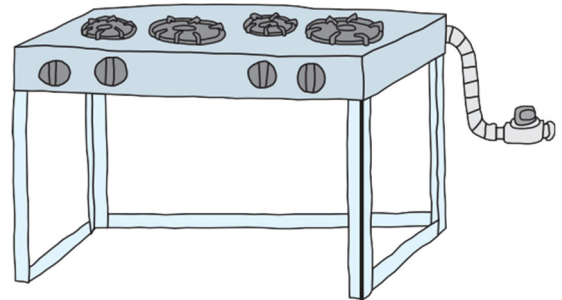
ガステーブルと末端ガス栓の接続に使用していた金属フレキシブルホースの老朽化とガステーブルを移動した際に、金属フレキシブルホースを無理矢理引っ張り余裕が無くなり亀裂が起こり微少漏えいが発生。

消費者から「厨房がガス臭い」と連絡があり、現場に急行した。自記圧力計で調査すると目に見えて圧力が下がり、ガス漏れを確認した。各所調査していくとガステーブルの末端ガス栓以降の漏れだということが判った。金属フレキシブルホースによって接続されていたので、まず金属フレキシブルホースを交換し、調査したところ漏れはなかった。交換した金属フレキシブルホースをよく調べたところ1cmくらいの裂け目があった。

接続具は余裕のあるものを使用すること。移動される可能性のある燃焼器と接続具は、継手金具付低圧ホース又は両端迅速継手付燃焼器用ホースを使用し、金属フレキシブルホースを使用してはならない。

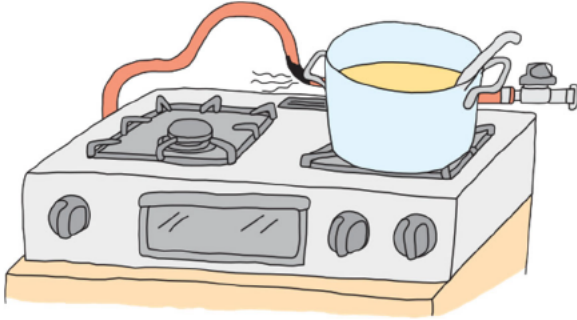
テーブルコンロと末端ガス栓の接続に使用していたゴム管が、焦げてひび割れが発生したことによる微少漏えい。

定期消費設備調査時に自記圧力計で消費側配管と燃焼器の漏えい試験を行った際に、圧力低下があり、各部をガス検知器で点検したところ、末端ガス栓とテーブルコンロを結ぶゴム管から、微少の漏れを検知した。ゴム管を外して点検したところ、焦げた跡があり、ひび割れを発見した。ゴム管を交換した後、ガス検知器により漏れのないことを確認し、状況を販売事業者に報告した。

消費者にときどきゴム管の点検を行うことを指導した。

ゴム管の劣化はその環境により左右される。ゴム管は熱等の影響を受けない位置に取り付けること。ゴム管の状況等の確認を消費者にも実施してもらうこと。

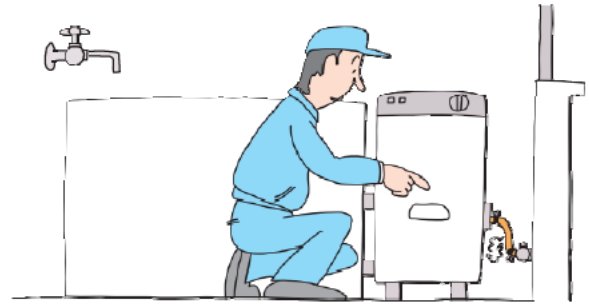
ふろがまと末端ガス栓の接続に使用していたゴム管が劣化し、微少漏えいが発生していた。

定期消費設備調査に行った時、マイコンメータに微少漏えい表示が出ていたため調査したところ、浴室内のふろがまと末端ガス栓を接続しているゴム管のひび割れからガス漏れを発見した。消費者に立ち会ってもらい、ふろがまの使用禁止をお願いした。ゴム管を撤去し、末端ガス栓を閉止封印した。販売事業者に修理を依頼した。

継手金具付低圧ホースに交換した。

- ・ 末端ガス栓とふろがまとの接続にはゴム管は使用できない。金属管、金属フレキシブルホース若しくは液化石油ガス用継手金具付低圧ホースを用いてねじにより接続すること。
- ・ 検針時にメーター表示の有無を確認すること。

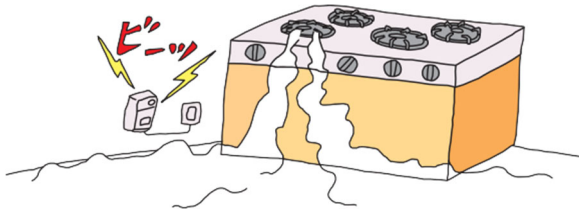
ガス漏れ警報遮断装置を設置している業務用厨房の業務用こんろの器具栓の誤開放により、警報器鳴動とともにメーター遮断した。

ガスの臭いはなく、ガスを使用していないのに警報器が鳴ったと、消費者から連絡があり出動した。警報器がメーター連動されていてメーター遮断されていた。容器バルブを閉め調査したところ、業務用こんろのつまみが少し「開」の方向に動いており、ガスが漏れていた。

消費者に対して器具栓・ガス栓の誤開放、不十分な閉栓による事故例の説明をした。

ガス漏れの原因を1箇所と特定しているが、他にガス漏れの箇所がないか、滞留しているガスがないかを自記圧力計、ガス検知器で調査したうえで最終点火確認を終了して完了とすべきである。

業務用の厨房機器には、安全装置のついていないものが多くある。使用上の注意事項を十分周知する必要がある。大規模な料理飲食店では、使用者に「LPガス保安連絡担当者」を決めていただき定期的に保安に対する周知を行わなければならない。

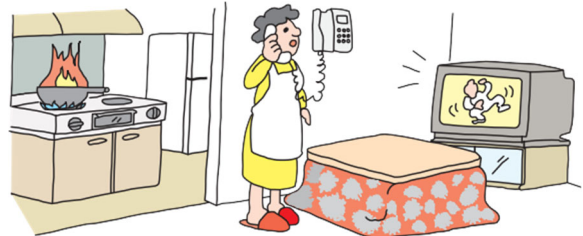
天ぷら油を火にかけたまま5～6分台所を離れた間に油から出火。

集中監視システムによる圧力低下遮断情報が集中監視センターに入り、センターからの通報により販売事業者が緊急出動。消費者が出火後すぐに気付いて火を消したものの、換気扇、末端ガス栓、こんろ等は使用不能の状態であった。

末端ガス栓の復旧工事を行い、消費者に過熱防止装置付きのこんろの説明をして交換していただいた。

燃焼器を使用している時は、その場を離れないよう周知すること。また、SIセンサーコンロ等安全性の高いガス機器の設置を推進すること。

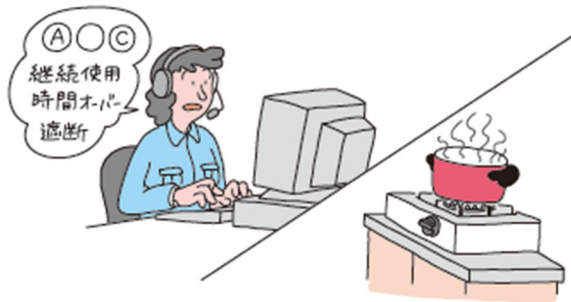
高齢者の消費者がこんろで湯を沸かしていたが、火を消し忘れて外出、集中監視システムにより遮断情報が入った。

集中監視センターでは継続使用時間の5分前に予告が入り、電話により確認しようとしたが不在の様子で応答がなく、その後遮断が確認され販売事業者に連絡した。販売事業者が客先に出向いたが不在のため容器バルブを閉止して閉栓した旨のメモを置き帰社。夕方連絡があったので点検し開栓した。

特に高齢者に対する周知は集金時、検針時等の機会をとらえて極力多く行うことが望ましい。

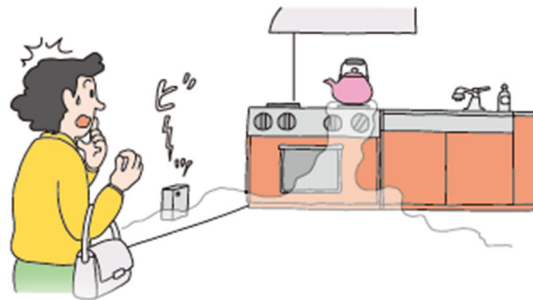
こんろのつまみが半開状態のまま消費者が1時間程度外出し、帰宅したらガス警報器が鳴っていた。

こんろ（立消え安全装置が付いていないもの）のつまみが半開きになっており、消費者が1時間程度家を空け帰宅したら警報器が鳴っていた。こんろのつまみが開いているのがわかり、止めた後、販売事業者に通報した。販売事業者は、火気の使用を禁じ、直ちに出勤してガスの滞留がないことを確認した。

立消え安全装置付きの燃焼器への交換を消費者に勧めた。

- ・立消え安全装置付きの燃焼器へ買い替えていただくこと。それまでは、使用上の注意事項についてしっかり説明すること。
- ・漏れの連絡を受けた場合は、火気の使用を禁じるとともに、窓を開放し、電気製品には一切手を触れないよう指示すること。

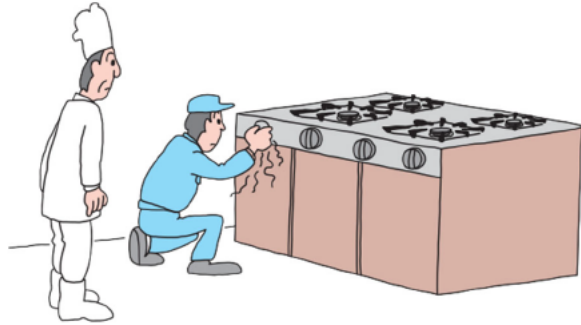
業務用厨房に設置されているこんろのつまみ部分からガスが漏れていた。

「ガス臭い」との通報を受け出動し、自記圧力計によりガス漏れの点検を行ったが異常が見られなかったため帰社した。翌日、再度「ガス臭い」との通報があったため訪問し、調査を行ったが自記圧力計による検査では異常が確認できず、燃焼器使用時のガス漏れを調査すると、厨房のこんろの器具栓を開けているとき、こんろのつまみ部分からガス漏れが確認された。こんろのつまみ部分を取り外しグリスアップを行い補修した。

ガス漏れは、配管系統からばかりではない。ガス臭があるということはどこかで漏れているという疑いを持って調査することが大切である。1箇所の漏れを発見しても他に同様の漏れがないか念には念を入れて末端の燃焼器まで調査すること。

定期消費設備調査において、器具栓からの漏れも調査する必要がある。

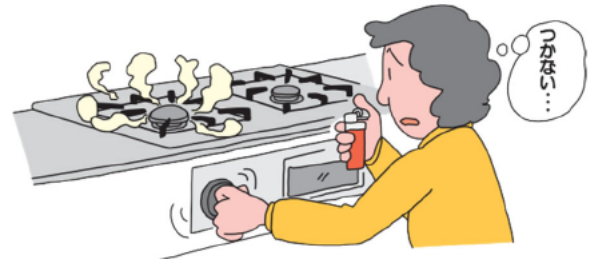
飲食店（スナック）に設置されているこんろの点火装置が故障し、ガスライターにより点火しようとした結果、点火タイミングが遅く、繰り返しているうちに生ガスが滞留し、ガス警報器が鳴動した。

販売事業者からの要請により出動したが、飲食店の客の通報で消防署員も出動していた。上記原因と考えられたが安全のため、すべての燃焼器を使用しないようお願いし、消防署員にも説明して翌日再調査することの了解を得て閉栓した。翌日の再調査で配管等の異常はなかった。また、外部からのガス漏れを想定し、周辺を確認したが一戸建だったので異常はなく、やはり点火繰り返しによる生ガス滞留が原因であることがわかった。

飲食店と買い替えするか修理をするか打ち合わせを行った。

販売事業者に、翌日の再調査の立会いをさせるべきである。

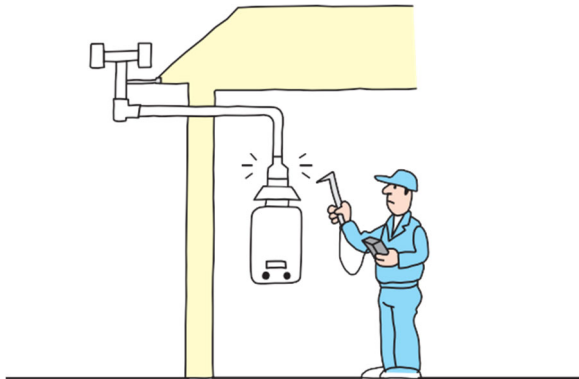
C F式湯沸器の排気筒の口径を小さくしていた。

定期消費設備調査でC F式湯沸器の排気筒を調査したところ、排気筒の口径が小さくなっていることを発見し、CO濃度を測定したところ500ppm発生していた。消費者に対し、COが発生しており、危険な状態であることを説明し湯沸器の使用禁止を通知し、その旨を販売事業者に連絡した。

消費者にCO中毒の危険性を説明し、F F式給湯器への交換を行った。

- ・材質は、SUS304と同等以上の耐食性を有する金属その他の不燃材であること。
- ・逆風止めは近接して同一室内に設置されていること。
- ・有効断面積は燃焼器の排気筒より小さくないこと。
- ・先端は屋外にでていること。

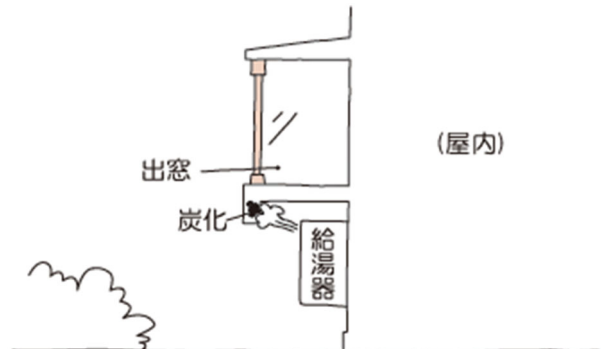
出窓の下部に設置した給湯器の排気により、建物の木質部で炭化している部分を発見した。

他販売事業者から移動してきた消費者の供給開始時点検・調査時に給湯器が設置されている出窓の木質部の一部が炭化しているのを発見した。消費者に説明をし、給湯器の設置位置の変更の承諾を得て、変更工事終了まで給湯器の使用禁止をお願いした。以上の措置を販売事業者に連絡した。

給湯器の設置場所を基準に合うよう変更した。

- ・木質部での低温炭化は燃焼器との距離が短いと発生する。
- ・ガス機器と建築物の壁との離隔距離が決められているので基準を黒本等で確認すること。

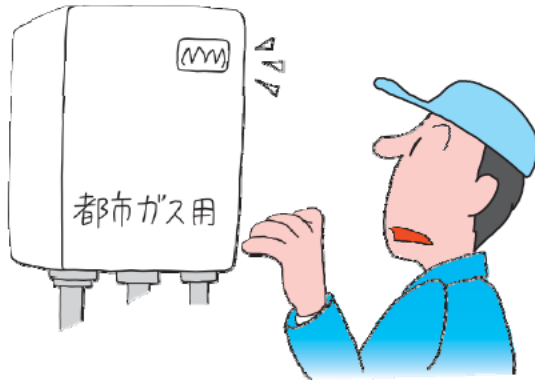
都市ガス用の湯沸器を誤って設置していた。

供給開始時点検・調査の際、都市ガス用の湯沸器の設置を発見。直ちに消費者に説明し、当該燃焼器を使用禁止とした。

周知を行い、とりあえず、当該燃焼器を取り外した。

都市ガス器具を誤って持ち込むケースがかなり見受けられる。供給開始時点検・調査では、燃焼器の適合性について燃焼器のマークで確認するとともに燃焼器は点火テストを行い、燃焼状態を確認すること。

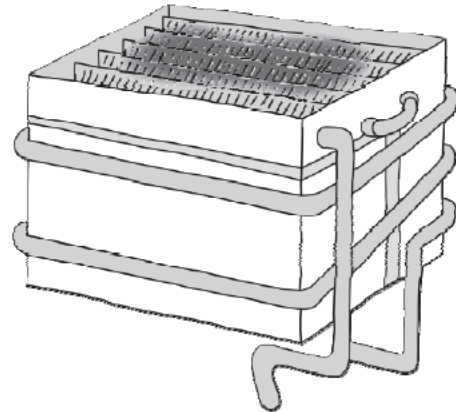
不完全燃焼防止装置の付いていない小型湯沸器からCOが発生した。

定期消費設備調査で、台所に設置した小型湯沸器のCO点検を実施したところCO濃度は800ppmを超えていた。換気が悪くフィンが目詰まりしていたので、直ちに消費者へ当該燃焼器の使用禁止をお願いし、販売事業者に連絡した。

COの危険性の説明を行い、当該燃焼器の使用禁止、不完全燃焼防止装置付きの燃焼器への交換をお願いした。

可能であれば屋外式給湯器に交換するのが望ましい。

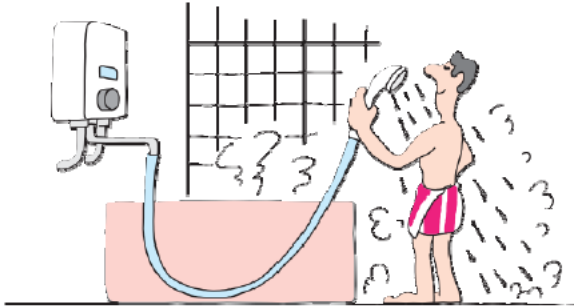
小型湯沸器（開放式ガス瞬間湯沸器）を風呂場に設置し、シャワー用に使用していた。

定期消費設備調査中、風呂場内に不完全燃焼防止装置の付いていない小型湯沸器を設置し、シャワーとして使用しているのを発見した。消費者に聞いてみると、消費者自身がリサイクルショップで購入し、取付けを行ったとのことであった。直ちに消費者へ当該燃焼器の使用禁止をお願いし、販売事業者に連絡した。

風呂場内で小型湯沸器を使用することは非常に危険であることを説明し、屋外式給湯器への交換を勧めた。

小型湯沸器の長時間使用（シャワー）は、CO中毒事故につながる可能性があり、使用禁止にすべきである。また、小型湯沸器の設置にあたり、LPガスの配管と接続する工事が液化石油ガス設備士以外は行えないことから、周知等の機会を捉え、消費者に徹底する必要がある。

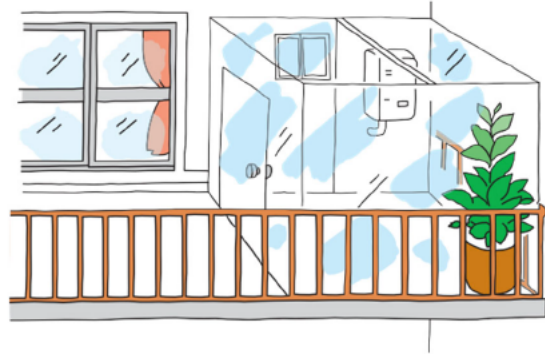
屋外設置の給湯器を壁で囲っていた。

定期消費設備調査の際、屋外用の給湯器を壁で囲い部屋として改造してあることを発見した。給湯器を取付けの際はベランダは屋外であったが、消費者が工務店に依頼し、工務店は給湯器の設置基準を知らずに改造した。消費者に説明するとともに販売事業者へ連絡した。

消費者にベランダの囲いを撤去してもらうようお願いし、撤去したことを確認した。

屋外に設置された器具が雪囲い、車庫、物置の設置等により屋内設置になっている例がままある。消費設備調査時に注意するとともに、周知時等に消費者に説明する必要がある。

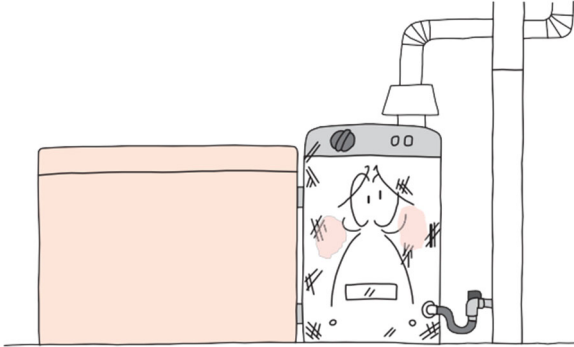
老朽化したふろがまを使用していた。

定期消費設備調査時に、点火しにくいとのことで調査してみると、20年以上使用している安全装置の付いていないふろがまであった。燃焼状態が悪く、かまの中での小爆発による膨らみもあった。

消費者に説明を行い、不完全燃焼防止装置付きのふろがまに交換した。

不完全燃焼防止装置の付いていない燃焼器はもちろん、老朽化した燃焼器は、定期消費設備調査時に燃焼試験を実施し、燃焼状態の悪い燃焼器については交換を勧めることが必要です。

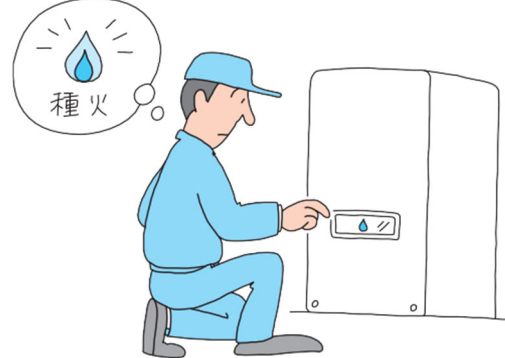
ふろがまの種火を長時間消し忘れていた。

検針時にガスメーターを確認したら、メーターが回っており消費者に確認したところふろがまの種火のつけ放しを発見した。消費者に説明すると共に事務所へ連絡した。

消費者に器具の使用方法及びふろがまの種火の消し忘れないよう周知した。

- ・ 検針時などに種火のつけ放しに注意する。
- ・ ガスを使用しないときは、安全のため必ず種火を消すように消費者に使用上の周知を行うとともに、種火の不要な器具への交換を勧める。
- ・ 種火を消すことが不可能な場合は、S型保安ガスメータ（マイコンメータS）などに口火登録を行い、微小漏えいと区別できるようにする。ただし、口火登録を行えば、S型保安ガスメータ（マイコンメータS）などの圧力式微小漏えい警告機能は停止するので注意のこと。

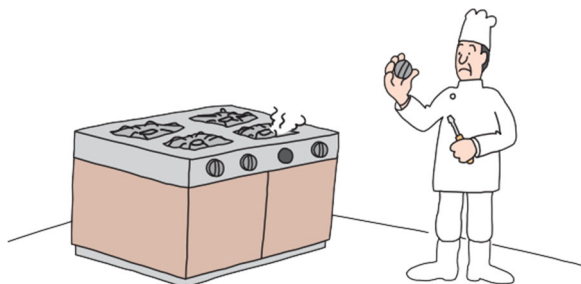
消費者が修理のために燃焼器を分解中、燃焼器から出火した。

ガスレンジの点火つまみが回りにくかったため、消費者が末端ガス栓を閉止せずにつまみを分解したところ、他のバーナーを使用していたため引火した。

- ・専門業者に修理を依頼した。
- ・消費者に対して器具の使用法（自分で器具の修理を行わないこと）及び危険性を説明した。

消費者にガス器具のねじを外したり、分解する必要がある場合は、販売事業者に連絡するよう周知することが大切である。

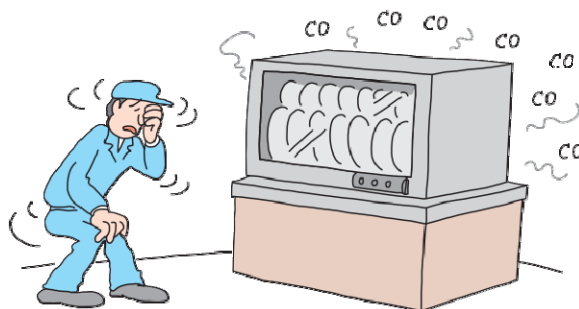
病院厨房において燃焼器使用時の給排気不良によりCO濃度が上昇した。

病院の厨房でガス臭がするとの通報で出動し、厨房内に入ったところ食器洗浄機から赤火燃焼特有の臭いがしていた。CO濃度測定器で計測すると針が振れたので燃焼器を消し、室内の換気をするため自らも食器洗浄機の近くの窓を開け、ドアの近くまで戻ろうとしたところ急なめまいがして倒れそうになった。動悸が激しくなり立っていることが困難になった。

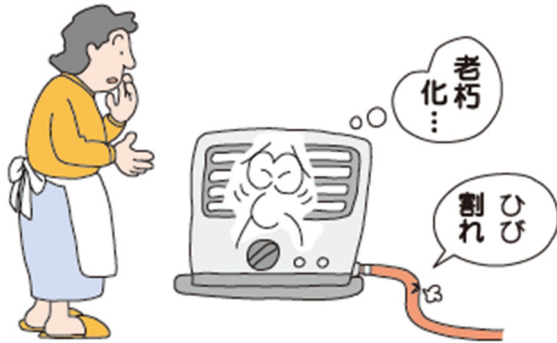
ガスストーブの器具栓からのガス漏えい。

消費者からガスストーブを使用したところガス臭いとの連絡で出動した。緊急出動してみると、古いガスストーブで器具栓からの漏えいとゴム管のひび割れが発見された。直ちに消費者に当該燃焼器の使用禁止を通知し、販売事業者へ連絡した。

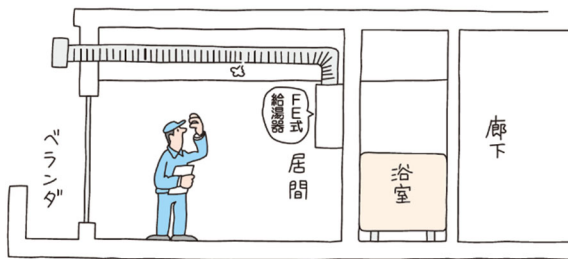
給湯器の排気筒部材に亜鉛メッキのスパイラル管を長期間使用していたことにより、ピンホール状の腐食ができ、排気漏れをしていた。

定期消費設備調査時に排気筒の状況確認を行ったところ、排気筒の部材に腐食しやすいスパイラル管を使用しており、ピンホール状の腐食を発見した。念のためCO濃度測定を行ったところ、高い濃度のCOが認められたので、直ちに給湯器を使用禁止とし、販売事業者に連絡した。

- ・ 燃焼器は不完全燃焼防止装置付きのものにする。
- ・ 排気筒はSUS304又は同等以上の耐食性を有する材質の排気筒に交換すること。
- ・ 定期消費設備調査時には排気筒の材質、腐食状況及び排気筒の接続部の外れ等に注意する必要がある。

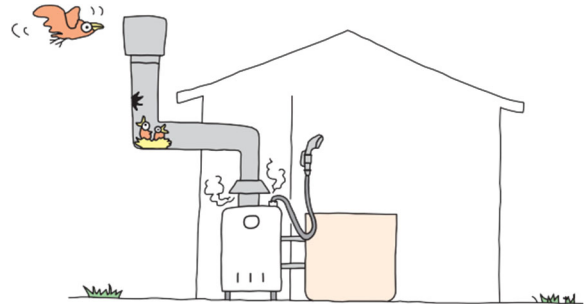
排気筒の継手部分が破損し、その隙間に鳥の巣ができ排気筒をふさいでいた。

消費者から別荘のふろがまが異常音とともに、バーナー部分から白煙が発生したとの連絡があり、直ちに出勤した。調査の結果、排気筒が鳥の巣でふさがっていたので、直ちにふろがまを使用禁止とし、販売事業者に連絡した。

- ・ 特に不定期に利用する別荘等では定期消費設備調査時に、排気筒のさび、破損、鳥の巣等に注意するよう周知する。
- ・ 目視により確認できない場合にはスモークテストで確認する。

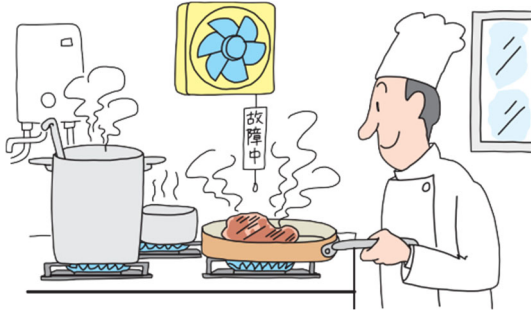
換気扇の故障により、複数の大型の燃焼器を同時に使用する際、換気不良となった。

販売事業者から食器洗浄機の点火不良の修理と業務用大型レンジ 2 台の調査の依頼があった。修理業者は点火の確認をしたが、異常は認められなかったが、同時に火を使うと頭痛がするとのことと事情を聞くと、換気扇が故障して動かないとのことであった。CO中毒のおそれがあるので、修理が終わるまで窓を開けて使用するよう注意をして、レストランと販売事業者の内容を伝え改善の要請をした。

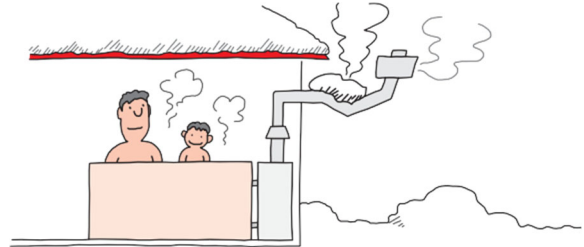
給湯器の排気筒が積雪により破損していた。

定期消費設備調査時に給湯器の排気筒が積雪の重みで折損していた。給湯器を使用禁止とし、直ちに販売事業者に連絡した。

- ・ 排気筒の設置時及び定期消費設備調査時に雪害による破損のおそれのないことの確認が必要である。
- ・ 排気筒の破損のおそれがある場合は、消費者に改善を要請することが必要である。

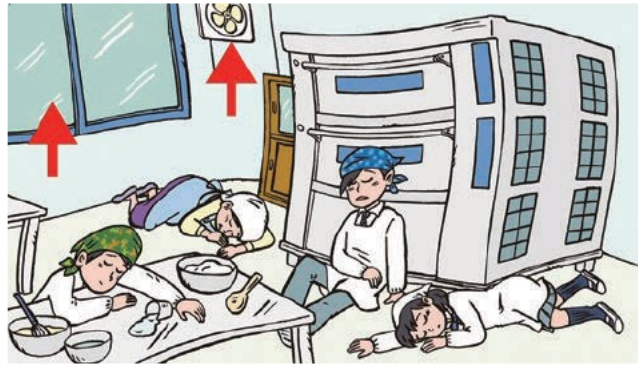
学校の調理実習室において給気不足により換気不良となったことによる排気の滞留。

学校の調理実習室において、冷房を入れ、窓を閉め切った状態で業務用ガスオープンを使用していたところ、生徒らがめまいや吐き気を訴えたため、病院を受診したところ、全員が一酸化炭素(CO)中毒と診断された。

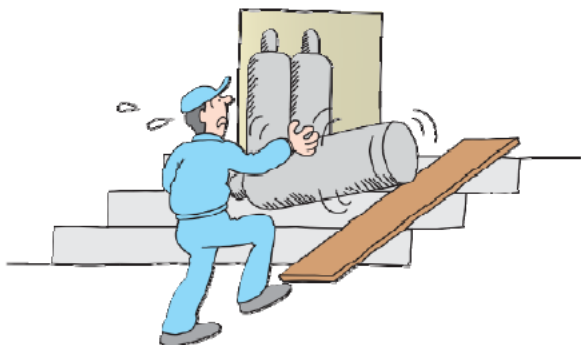
容器交換時、注意不足により容器を落下させてしまった。

マンションの階段で板を使い、容器を転がしていたら、板から外れて容器を落としてしまった。

すべての作業について言えることであるが、慣れは安全の大敵であることを自覚する必要がある。容器の落下によりガスの漏えい、器物損壊、あるいは本人のケガなどにつながることはもちろん、消費者のLPGガスに対する不信任にもつながりかねない。作業は十分注意して行うべきである。

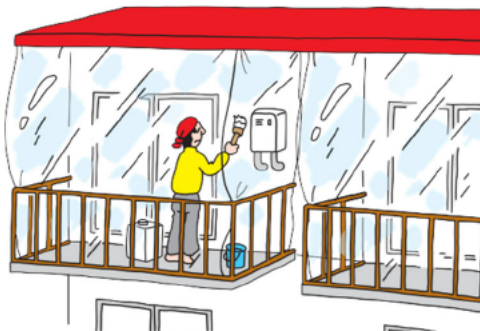
塗装工事のためベランダをビニールで覆ったことにより燃焼器からCOが発生した。

アパートの住人から湯沸器が作動しないと連絡あり出動した。アパートは塗装工事のため全部屋のベランダがビニールで覆われていたため、塗装業者が軽いCO中毒になった。

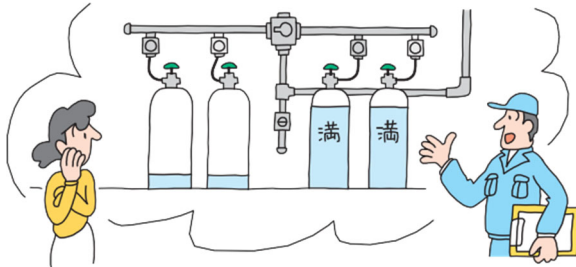
自動切替式調整器のガスの切り替わり時にガス臭がした。

消費者より湯沸器使用時にガス臭いとの通報により出動。メーターの表示の有無を確認後、自記圧力計により調査したが異常は認められなかった。容器（50kg×4本）の残量を確認したところ、片側2本が軽く自動切替式調整器切替時のガス臭であると判断、帰社し、販売事業者に連絡した。

- ・保安業務と直接関係なくとも販売事業者に措置の報告を行うことが望ましい。
- ・ガス臭いとの通報である以上、自記圧力計のみの点検で終了させず、ガス検知器による調査も行う。
- ・自動切替式調整器切替時のガス臭と判断しても念のためガス漏れがないか確認することが望ましい。
