事故の分類	労働災害	発生日時	令和7年4月24日	16時50分	事故当事者	元請
事故の型分類	激突され	年齢・性別	39歳・男性		職種	作業員
被災程度(全治)	右脛腓骨骨幹部骨折(休業89日)					
事故概要	<p>クレーンにて作業構台の主桁を横桁に仮置きし、当日の作業終了。クレーンの吊り金具をつけたワイヤーを回収しようとクレーン運転手が巻き上げ作業を行った。</p> <p>その際に吊り金具がH型鋼材に引っ掛かり仮置きしていたH型鋼材が被災者(主桁設置のためのマーキングをしていた)へ倒れ右足すね付近に受傷した。</p>					
事故原因等	<p>主桁設置時に作業手順にない仮置き作業を行った 【作業原因】</p> <p>①外した吊り金具をH型鋼材の上フランジに置いたまま吊り上げた ②クレーン運転手と合図者の連携不足 ③H型鋼材を不安定な桁受上に仮置きした ④クレーン作業時の人払いの徹底不足</p>					
改善策等	<ul style="list-style-type: none"> <li>・鋼材仮置きの改善</li> <li>・吊り金具巻き上げの地切りの徹底</li> <li>・クレーン運転手と合図者の連絡の適正化</li> <li>・クレーン作業時の人払いの徹底</li> <li>・アルミ製仮設通路の設置</li> <li>・安全ネットの設置</li> </ul>					
類似工事(他工事)へ活用できる対策等	<p>①玉掛け時の基本動作、荷揚げ、荷卸し、地切確認を必ず行う。 ②クレーン運転と玉掛け者は無線で連絡をとり大きな合図による確実な玉掛けを行う。 ③クレーン作業時の人払いの徹底</p>

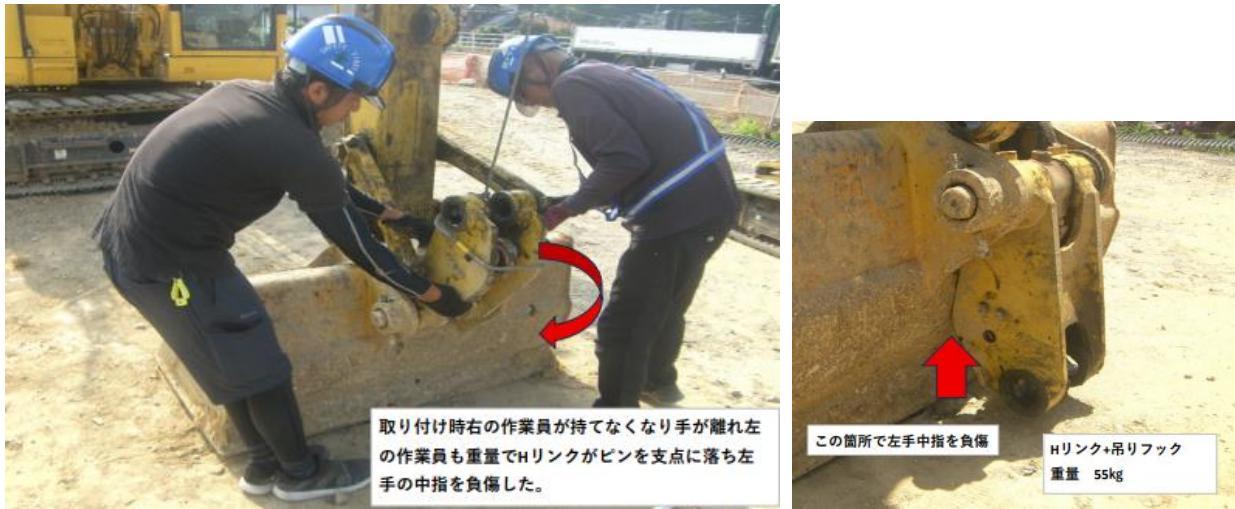
### 事故状況図

事故の分類	労働災害	発生日時	令和7年7月7日	11時40分	事故当事者	元請
事故の型分類	挟まれ・巻き込まれ	年齢・性別	25歳・男性		職種	作業員
被災程度(全治)	左中指末節骨開放骨折(休業29日)					
事故概要	コンクリートブロック積工の施工時に、0.45m <sup>3</sup> 級バックホウのアタッチメント(エクステンション)を取り外して平バケットを再度取付ける際に、アームの取り付けは終わりシリンダーとバケットを繋ぐHリンク(約55kg)を2人で抱えて取り付けていたところ、1人が持ちきれなくなり手が外れ、被災者も持てなくなりHリンクが倒れ、Hリンクとバケットに左手の中指を挟み負傷した。					
事故原因等	<ul style="list-style-type: none"> <li>環境的要因 被災者はアームの取り付けに不慣れであり、危険な作業の教育が不十分だった。</li> <li>物的要因 倒れ防止措置、挟まれ防止措置が未設置であった。</li> </ul>					
改善策等	<ul style="list-style-type: none"> <li>不慣れな機械の取扱時にはリスクアセスメントの実施</li> <li>バックホウのバケット取付時には、ワイヤーで吊上げながら作業を行うなど、取付部の転倒防止に努める。</li> <li>バケット取付のマニュアルを作成し、他現場の新規入場者教育でも周知を行う。</li> </ul>					
類似工事(他工事)へ活用できる対策等	<ul style="list-style-type: none"> <li>不慣れな機械の取扱時にはリスクアセスメントの実施</li> <li>バックホウのバケット取付時には、ワイヤーで吊上げながら作業を行うなど、取付部の転倒防止に努める。</li> <li>バケット取付のマニュアルを作成し、他現場の新規入場者教育でも周知を行う。</li> </ul>

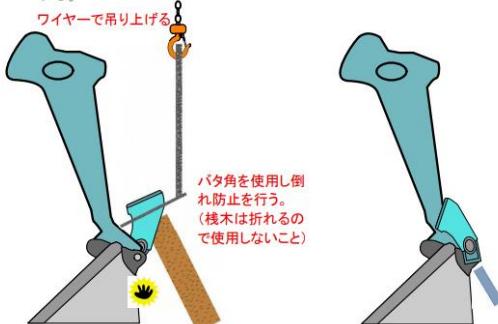
アタッチメントの種類によってはシリンダー先のHリンクを後からシリンダーと繋ぐ形式のものがあるのでその場合は他のバックホウを用いてワイヤーで吊り上げバタ角等の強固な物で支え倒れ防止を行いその後に作業に取り掛かる。バケットとHリンクで手を挟む危険性がある。

- ① アーム側の穴を合わせてピン(鋼棒)を押し入れ、抜け防止ボルトを挿し固定する。

バケット取付のマニュアル  
バックホウのバケット取付時には、ワイヤーで吊上げながら作業を行うなど、取付部の転倒防止に努める。

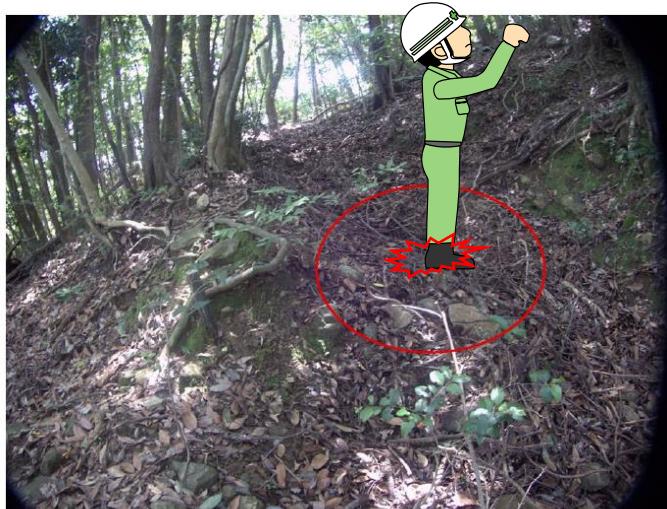
事故発生箇所（遠景）（2025. 06. 19）

事故の分類	労働災害	発生日時	令和7年6月19日	11時30分	事故当事者	1次下請
事故の型分類	転倒	年齢・性別	52歳・男性		職種	調査員
被災程度(全治)	足関節三果骨折(休業132日)					
事故概要	猛禽類調査に係わる営巣地を特定するため、3名(元請1名、下請2名)で林内を踏査していたところ、1名が緩い斜面地の落ち葉の下にあった石を踏んでしまった際に、右足首を捻り、その場で動けなくなつた。					
事故原因等	被災者が当現場へ林内踏査に入るには今回が3回目であり、林内の状況は把握していたが、調査目的を達成した後、下山する際に気の緩みが生じ、足下に対し注意が行き届いていなかった。					
改善策等	<ul style="list-style-type: none"> <li>被災者本人の不注意によるところが主な事故要因ではあるが、事故当日は現地状況を踏まえゴム長靴を着用し、支障はなかったが、より一層の安全を確保するため、斜面踏査時には、登山靴を着用して足首を守る。併せてマムシ対策として、ゲイター(靴の上から装着し、足首等を防護する登山用装備:別途資料⑦_装備写真)を着用する。</li> </ul>					
類似工事(他工事)へ活用できる対策等	<ul style="list-style-type: none"> <li>長崎振興局建設部各課に情報共有を行い、再発防止に努める。</li> </ul>

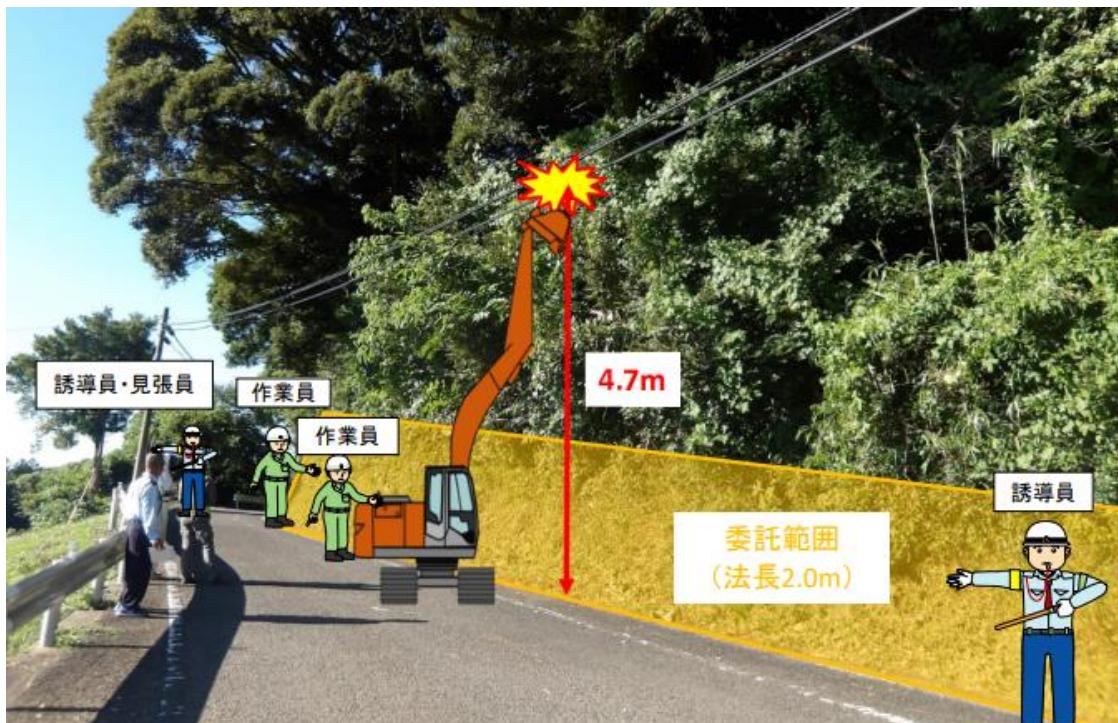
### 事故状況図

事故の分類	物損公衆災害	発生日時	令和7年7月29日	16時20分	事故当事者	1次下請
事故の型分類	架空線切断	年齢・性別			職種	
被災程度(全治)	NTT専用線(電話線)(影響34戸)					
事故概要	道路沿いの除草作業中、委託範囲外の電話線に垂れていたカズラを除草機械を取り付けた0.12m3バックホウで除草を行っていたところ、電話線と接触し、電話線が断裂。影響した家屋は34軒と芦辺浄水場の専用回線であり、16時20分から19時55分の間不通となつた。					
事故原因等	<ul style="list-style-type: none"> <li>・バックホウの屋根で見えない場所を除草しており、監視員が確実に見える状況で作業を行う必要があった。</li> <li>・現場作業の指示が適切になされていなかったため、監視者と操縦者の連携がとれていなかった。</li> <li>・架空線の確認不足</li> <li>・監視員の配置位置がバックホウから離れており、目視しにくい場所に配置されていた</li> <li>・当日の作業が終わる直前だったため、操縦者の集中が切れていた</li> </ul>					
改善策等	<ul style="list-style-type: none"> <li>・委託範囲外の作業を行わない。</li> <li>・委託範囲内であっても、操縦者が見えない場所で重機の操作を行わない。</li> <li>・合図者と誘導員は、操縦者の視界に入る見えやすい位置で確実に誘導を行う。</li> <li>・架空線に覆いかぶさっている雑草は作業せず、架空線管理者(NTT)に連絡する。</li> <li>・作業前に作業内容の確認を徹底し、現場状況に合う適切な指示を行う</li> <li>・バックホウのアタッチメントを上向きで使用しない。</li> </ul>					
類似工事(他工事)へ活用できる対策等	<ul style="list-style-type: none"> <li>・委託範囲外の作業を行わない。</li> <li>・委託範囲内であっても、操縦者が見えない場所で重機の操作を行わない。</li> <li>・架空線に覆いかぶさっている雑草は作業せず、架空線管理者(NTT)に連絡する。</li> <li>・作業前に作業内容の確認を徹底し、現場状況に合う適切な指示を行う</li> <li>・バックホウのアタッチメントを上向きで使用しない。</li> </ul>

- ・委託範囲外の作業を行わない。
- ・委託範囲内であっても、操縦者が見えない場所で重機の操作を行わない。
- ・合図者と誘導員は、操縦者の視界に入る見えやすい位置で確実に誘導を行う。
- ・架空線に覆いかぶさっている雑草は作業せず、架空線管理者(NTT)に連絡する。
- ・作業前に作業内容の確認を徹底し、現場状況に合う適切な指示を行う
- ・バックホウのアタッチメントを上向きで使用しない。

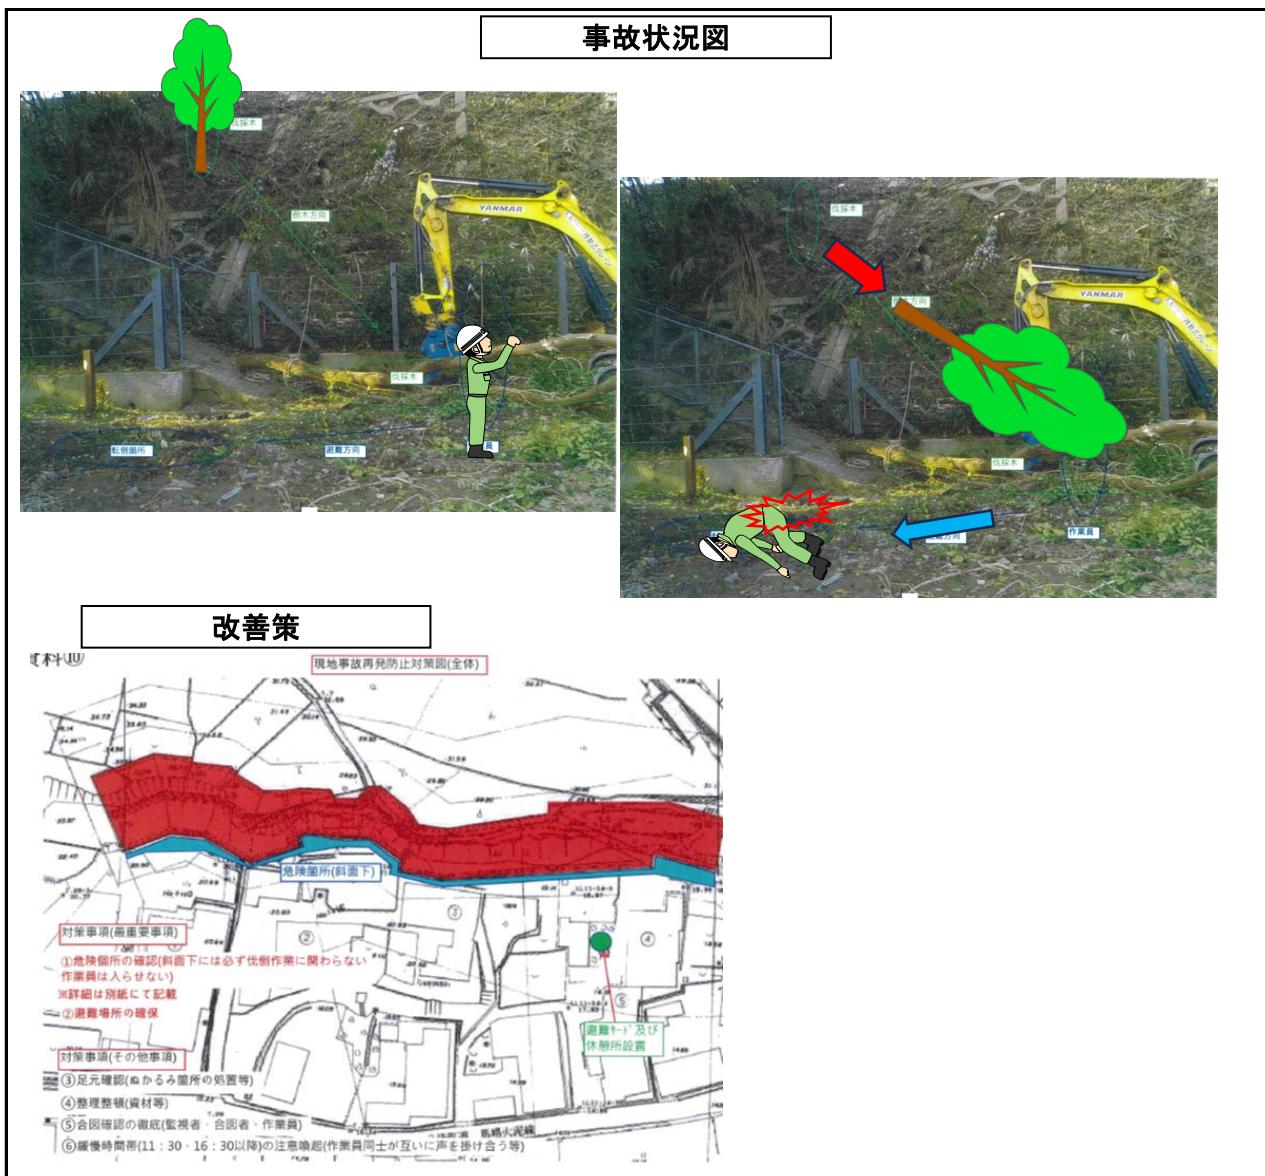
事故の分類	労働災害	発生日時	令和7年8月29日	11時50分	事故当事者	1次下請
事故の型分類	転倒	年齢・性別	49歳・男性		職種	作業員
被災程度(全治)	右大腿骨転子部骨折(休業83日)					
事故概要	急傾斜地に繁茂する樹木の倒木作業の際、斜面下(平地箇所)にいた作業員(被災者)が自身の方向に木が倒れることに察知し、その場から避難しようとした際に段差に足を取られ転倒し、右足臀部を強打し被災した。					
事故原因等	<ul style="list-style-type: none"> <li>伐採の作業手順の計画を立てず、現地作業を行っていたことから直接作業に関与しない作業員が危険な箇所にとどまっていたこと。</li> <li>避難場所(伐採作業員以外の作業員が待機)の確保がなされていなかった。また、避難する指示もなされていなかった。</li> <li>足元がバックハウで荒らされており、躊躇やすい状況の中、作業を行っていた。</li> <li>高所作業を行っていたにもかかわらず特別教育を受講していない。</li> </ul>					
改善策等	<ul style="list-style-type: none"> <li>施工計画書における伐採作業手順書の作成。</li> <li>斜面下などの危険箇所を確認。</li> <li>避難場所の確保・設置を行い、伐採作業員以外は避難場所で待機し、斜面下などの危険な場所へ入らない。</li> <li>木を倒す方向を確実に作業員全員に周知する。</li> <li>足元の整地を行う。(ぬかるみ等の整地)</li> <li>伐採作業時の合図及び監視員の配置及び合図を徹底・周知の上作業を行う。</li> </ul>					
類似工事(他工事)へ活用できる対策等	<ul style="list-style-type: none"> <li>施工計画書における伐採作業手順書の作成。</li> <li>斜面下などの危険箇所を確認。</li> <li>避難場所の確保・設置を行い、伐採作業員以外は避難場所で待機し、斜面下などの危険な場所へ入らない。</li> <li>木を倒す方向を確実に作業員全員に周知する。</li> </ul>

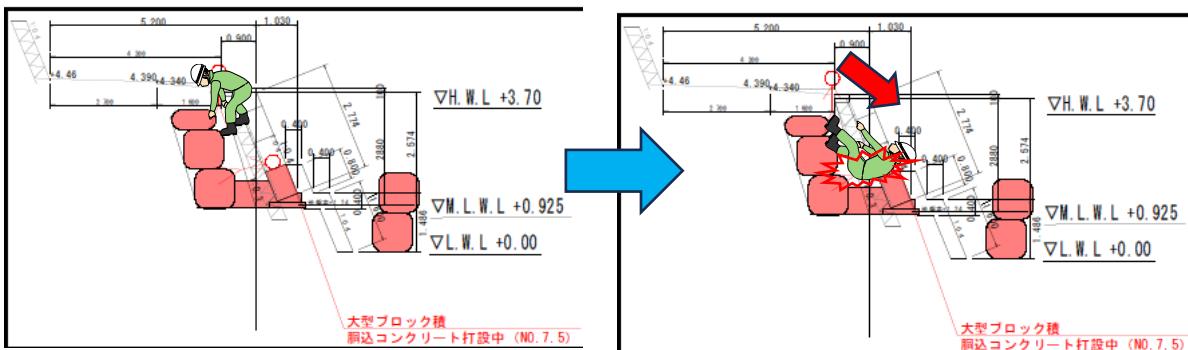
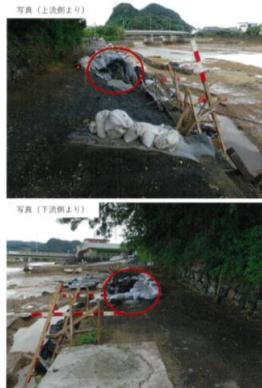
事故状況図

事故の分類	労働災害	発生日時	令和7年9月17日	13時30分	事故当事者	元請
事故の型分類	墜落・転落	年齢・性別	69歳・男性		職種	現場代理人 (主任技術者)
被災程度(全治)	むち打ち症、打撲、外傷性めまい、脳内出血(休業18日)					
事故概要	大型ブロック積の1段目(全3段)を設置後、胴込コンクリートを打設している際に、仮設として護岸背後に設置している大型土のうの据付個数管理のため、数字を土のう袋に記入していたところ、大型土のうの紐に足をとられ、転落し負傷した。					
事故原因等	<ul style="list-style-type: none"> <li>・大型土のう製作から設置について、受注者が独自で作成している作業手順とは異なる順番で作業を行っていたため。</li> <li>・製作時に大型土のうへ管理番号を記載せず、据付後の狭く動き辛い現場で番号を記入したため。</li> </ul>					
改善策等	<ul style="list-style-type: none"> <li>・現地で安全管理者が作業手順通りに作業を行っているか確認する。</li> <li>・作業員の転倒を防止するために、大型土のう袋の吊帶を上段の大型土のう袋の下に潜り込ませる。また、最上段については、養生シート等で吊帶が出ないように覆い、作業員の転倒を防止する。</li> <li>・新たに危険と感じた箇所などを作業手順に反映させ隨時見直しを図っていく。</li> <li>・始業時に加え、待ち時間明け(潮待や昼休みなど)にKY活動を行う。</li> <li>・つまずき転倒防止のため、作業通路の確保や事故の原因となりえる物の整理整頓を行う。</li> </ul>					
類似工事(他工事)へ活用できる対策等	<ul style="list-style-type: none"> <li>・現地で安全管理者が作業手順通りに作業を行っているか確認する。</li> <li>・新たに危険と感じた箇所などを作業手順に反映させ隨時見直しを図っていく。</li> <li>・つまずき転倒防止のため、作業通路の確保や事故の原因となりえる物の整理整 を行う。</li> </ul>

- ・現地で安全管理者が作業手順通りに作業を行っているか確認する。
  - ・作業員の転倒を防止するために、大型土のう袋の吊帶を上段の大型土のう袋の下に潜り込ませる。また、最上段については、養生シート等で吊帶が出ないように覆い、作業員の転倒を防止する。
  - ・新たに危険と感じた箇所などを作業手順に反映させ随時見直しを図っていく。
  - ・始業時に加え、待ち時間明け(潮待や昼休みなど)にKY活動を行う。
  - ・つまずき転倒防止のため、作業通路の確保や事故の原因となりえる物の整理整頓を行う。

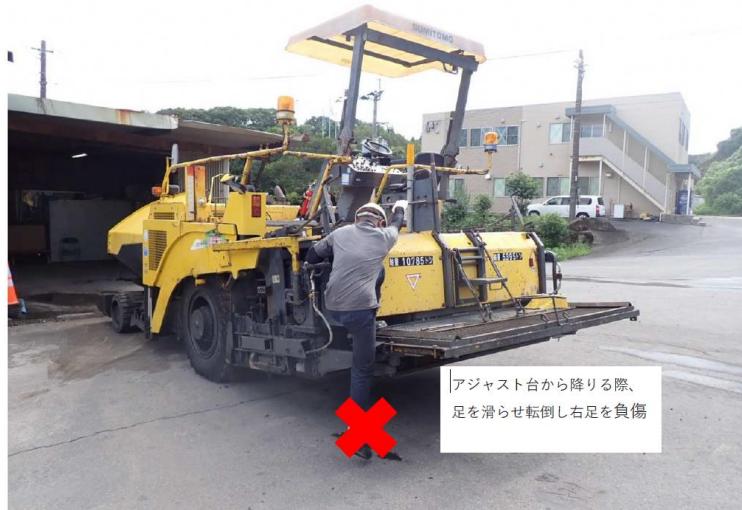
### 事故状況図

事故の分類	労働災害	発生日時	令和7年9月16日	2時54分	事故当事者	元請
事故の型分類	転倒	年齢・性別	54歳・男性		職種	作業員
被災程度(全治)	右足関節外果骨折(休業77日)					
事故概要	舗設完了後、アスファルトフィニッシャーを自走にて重機置き場に移動し、フィニッシャー用バルーンライトを片付け中、アジャスト台(高さH=1.0m)から降りる際に足を滑らせ転倒し、着地時に足をひねった。					
事故原因等	<ul style="list-style-type: none"> <li>・フィニッシャーのアジャスト台が上がった状態(H=1.0m)でアジャスト台に乗り、高い段差がある場所で作業を行っていたため、アジャスト台を下げた安全な状態で作業を行う必要があった。</li> <li>・夜間で暗く足元が見えにくい状況の中で作業をしており、照明が必要であった。</li> <li>・1人で片付け作業を行っており、荷下ろし等のサポートが不足していた。</li> <li>・アジャスト台から降りる際、慣れや過信から足元を十分に確認しなかった。</li> </ul>					
改善策等	<ul style="list-style-type: none"> <li>・安全フックを掛けアジャスト台を下げた状態でバルーンライト等の片付け作業を行う。</li> <li>・重機仮置き場にバルーンライト等足元が確認できる照明を設置する。</li> <li>・2人以上で作業を行う。</li> </ul>					
類似工事(他工事)へ活用できる対策等	<ul style="list-style-type: none"> <li>・安全フックを掛けアジャスト台を下げた状態でバルーンライト等の片付け作業を行う。</li> <li>・重機仮置き場にバルーンライト等足元が確認できる照明を設置する。</li> <li>・2人以上で作業を行う。</li> </ul>
