県庁舎のあるべき姿と 備えるべき機能について (補足資料)

現庁舎に備えられていない機能・十分でないと思われる機能

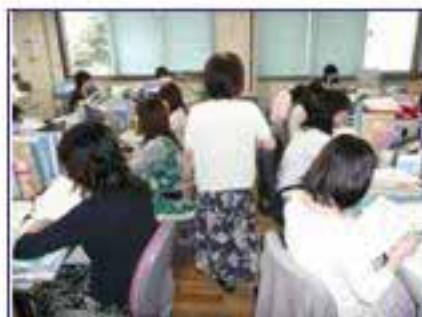
執務室
(十分な通路が確保できない)

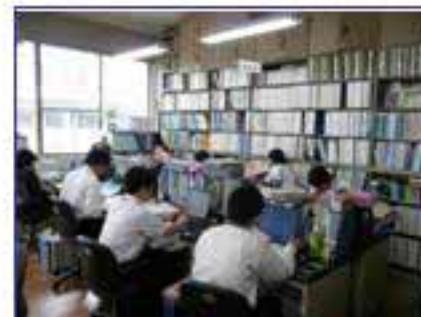
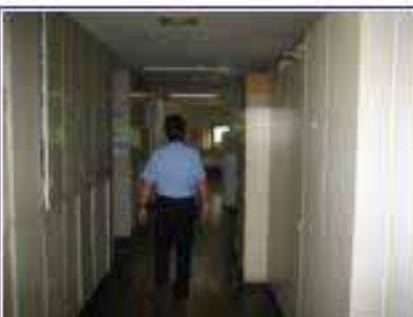
執務室前の廊下
(両側にキャビネットが配置)

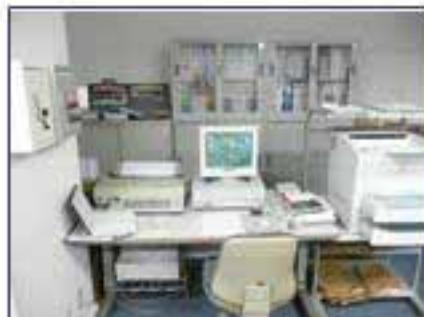
空調管理室
(空調設備のみの管理)

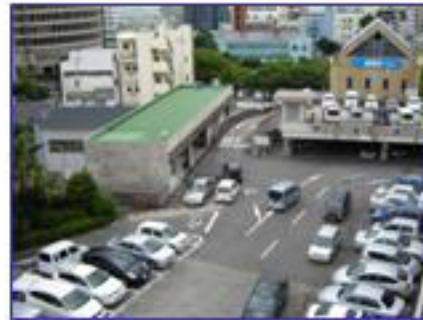
県庁舎の来庁者駐車場
(多くの駐車待ちがある状態)

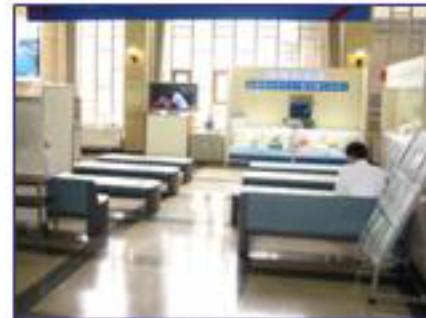
玄関ロビー
(30人分の椅子しかない)

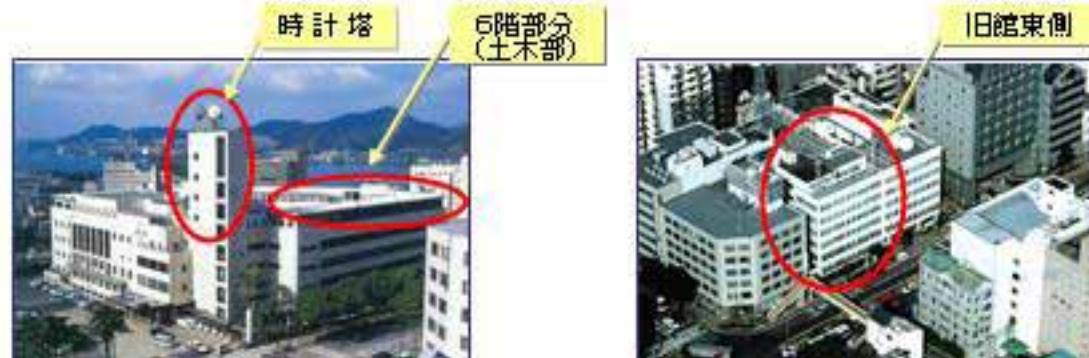
- 県庁舎(本館6階、時計塔)及び警察本部庁舎(旧館東側)は、震度6強の地震に対して倒壊又は崩壊する可能性が高い。

県庁舎の耐震改修困難箇所

警察本部庁舎の耐震改修困難箇所

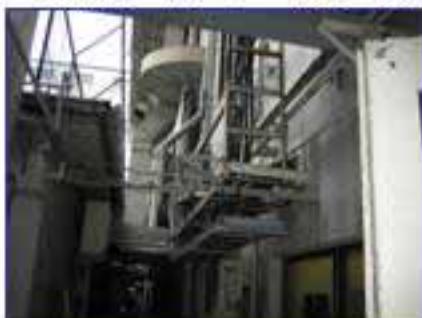
- 屋外に電気・空調関係の配線や配管が露出し、設備面での機能確保に支障をきたす恐れがある(ほか、防火扉等の防火設備が現行基準に適合していない)。

屋外に露出した配線

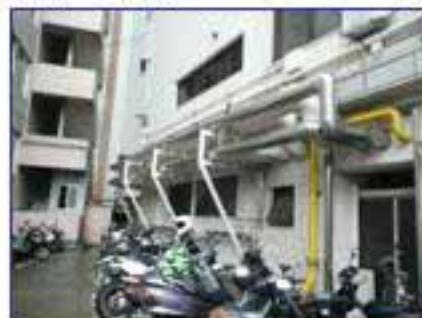
屋外に露出した配管

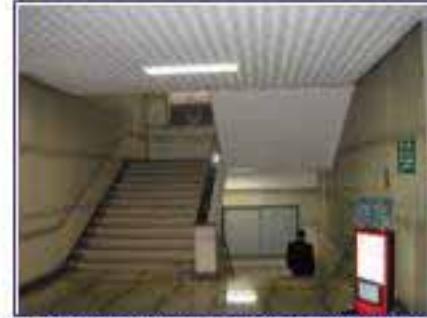
階段と廊下を区画する防火扉が未設置

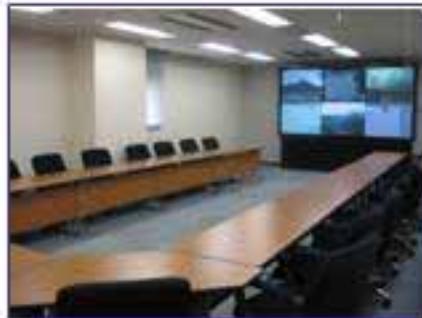
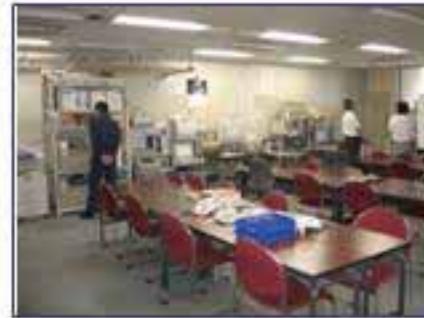
災害対策室

防災室

(十分なスペースが確保されていない災害対策関係施設)

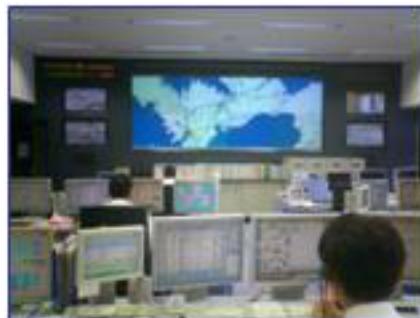
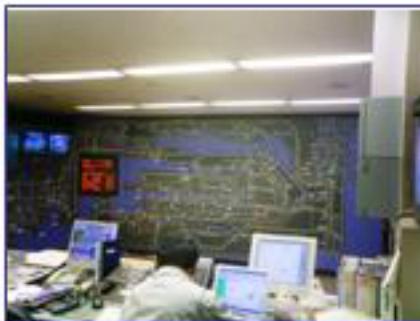
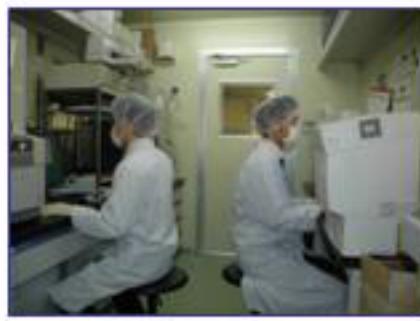
通信指令室

交通管制センター

科学捜査研究所

(十分なスペースが確保されていない各施設)

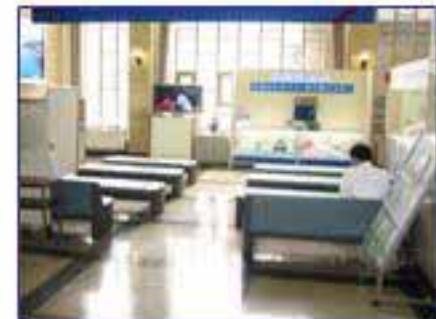
玄関ロビー
(30人分の椅子しかない)

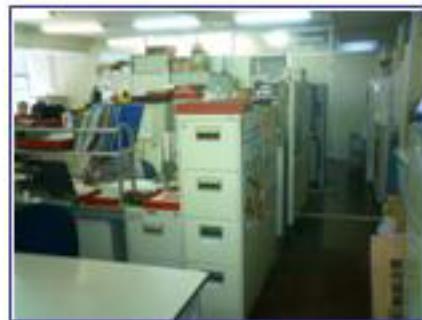
執務室
(車イスが通行できるスペースが確保されていない)

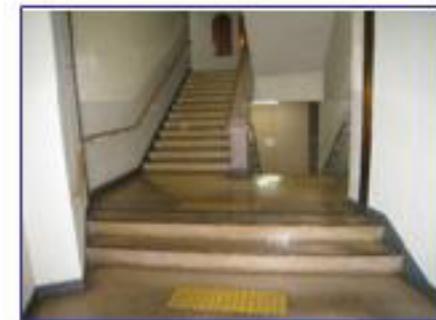
本館と第1別館の接続部分
(車イスが通行できるスペースが確保されていない)

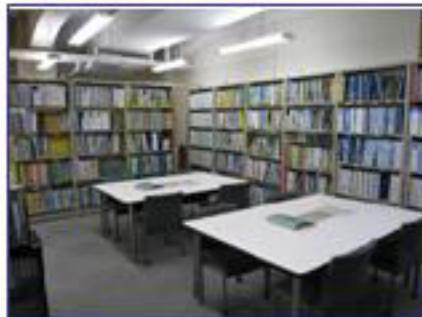
県民情報センター
(十分なスペースが確保されていない)
