3) 長崎県管理河川の現状

県管理河川の管理と整備状況

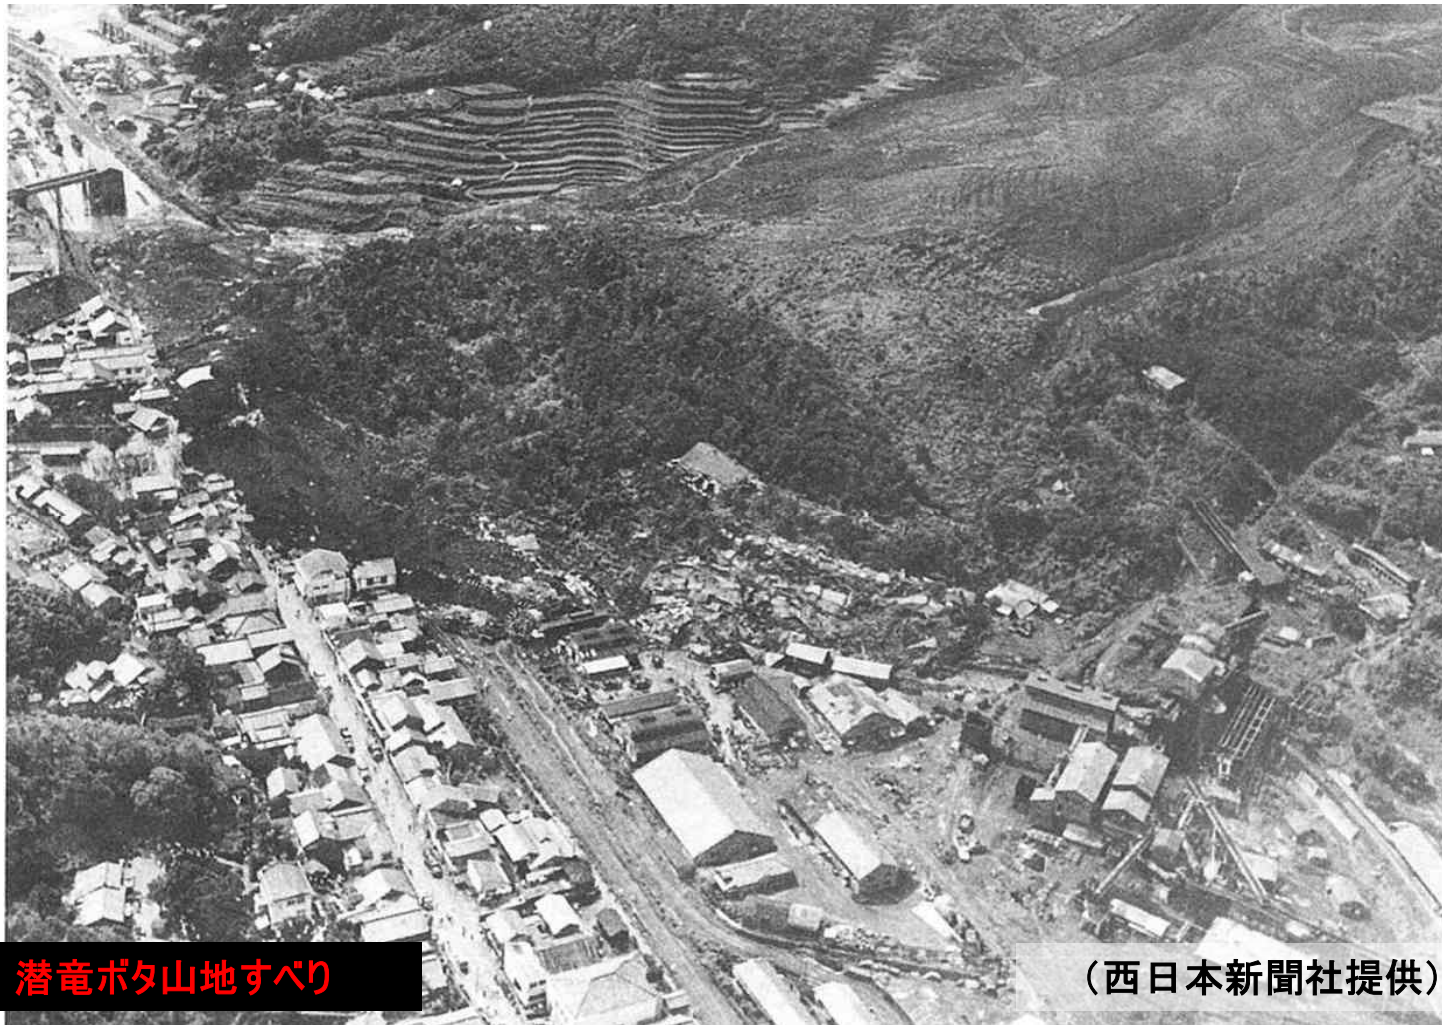
潜竜ポタ山地すべり

豪雨による地すべり。その土量は200万 m^3 といわれ、松浦線潜竜駅、国道204号、及び炭住約200戸が埋没。

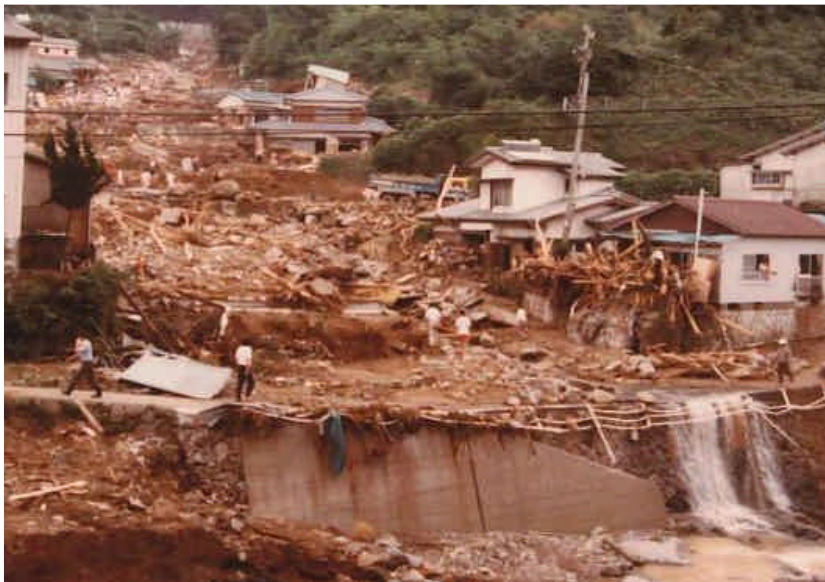
甚大な土砂災害が多発
37名の命を奪った
川平の土石流(浦上川)

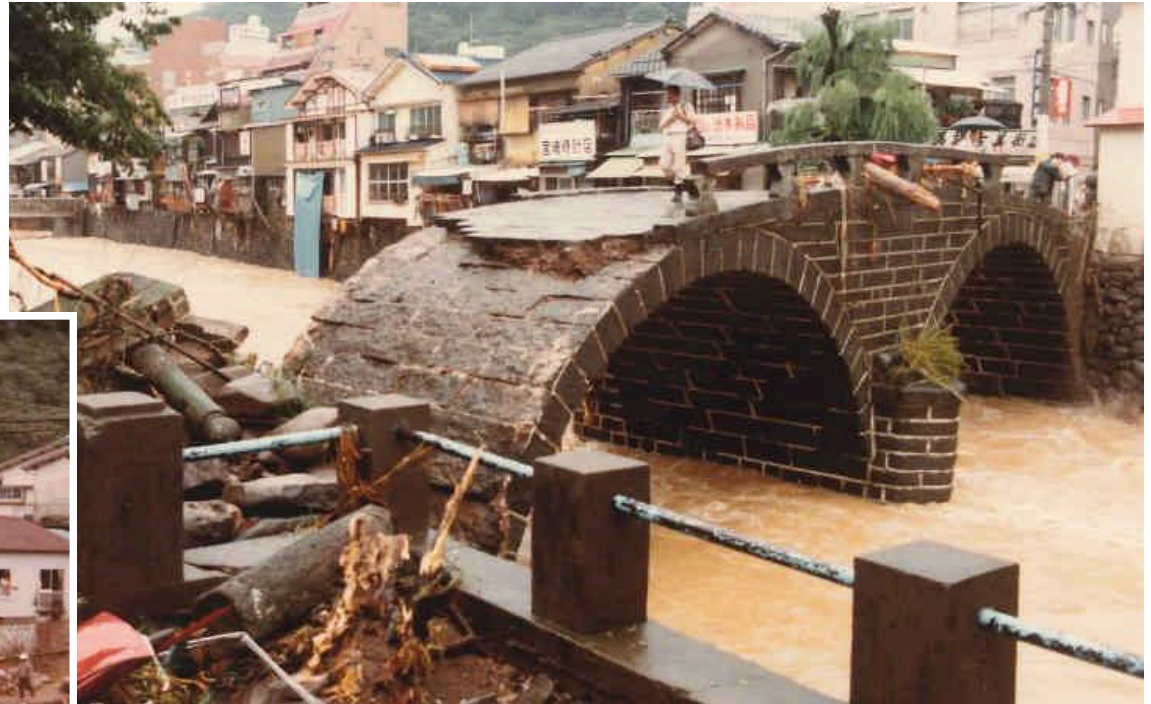
中島川の洪水で
一部流出した眼鏡橋
河川災害の原因

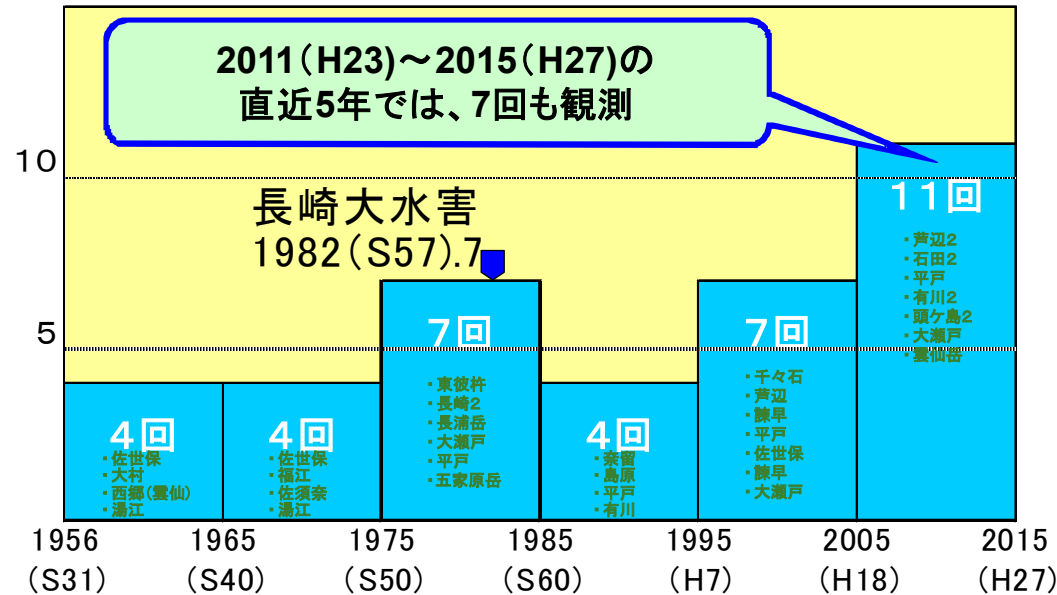
長崎大水害以降増加する集中豪雨

時間最大雨量100mm以上の回数は増加傾向
 H24(2012)年10月には大瀬戸で、105.0mm/hr、
 H27(2015)年8月には雲仙岳で134.5mm/hrと連続して発生
異常な集中豪雨：どこでも発生しうる！

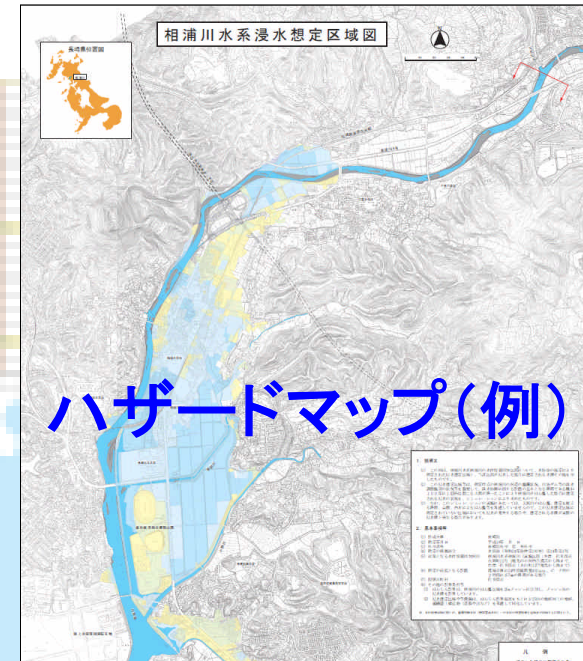
浸水想定区域図の策定(施設計画規模)

水位周知河川 13河川で作成

中島川(長崎市)半造川(諫早市)
内田川、大上戸川、郡川(大村市)
宮村川、早岐川、相浦川、江迎川
(佐世保市)、志佐川(松浦市)、
雪浦川(西海市)、川棚川(川棚町、
波佐見町)、佐々川(佐々町)
