長崎県の砂防

県民一人ひとりの安全な暮らしづくり

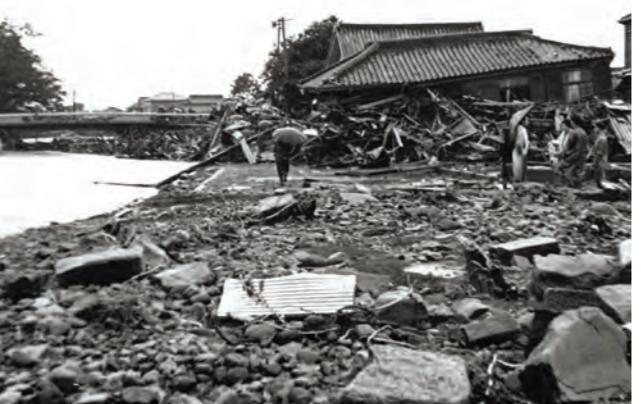
眼鏡橋(諫早市)

長崎南部を襲った梅雨前線性豪雨は、瑞穂町西郷中学校で1,109mmの驚異的な日雨量を記録。特に諫早市では本明川が大氾濫し、死者・行方不明者782名、負傷者3,735名、家屋被害34,520戸という大惨事になりました。上流域では、土石流(山津波)が多く発し、大量の流木により下流域に多大な被害を与えました。

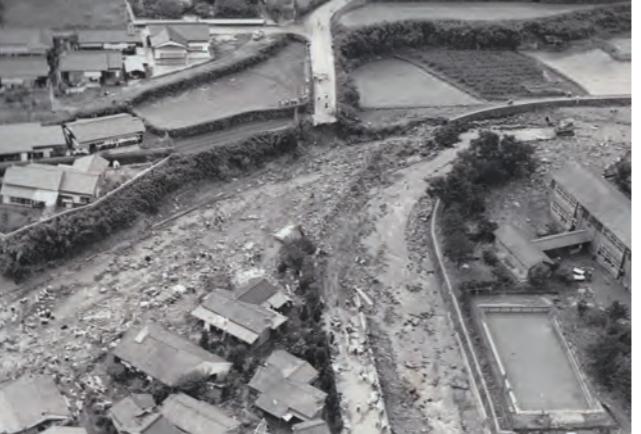
相浦川(佐世保市)

長崎県北部を中心とした西日本地方では前日からの強い雨に続き、正午頃から梅雨前線が活動を強め、雷を伴った激しい雨により佐世保市の黒髪川、相浦川、日宇川、五島の福江川が氾濫し県内の県北・五島地域では、死者・行方不明者50名、家屋被害21,785戸の甚大な被害をもたらしました。がけ崩れによる人的被害が多発し、急傾斜地崩壊対策事業発足のきっかけとなりました。

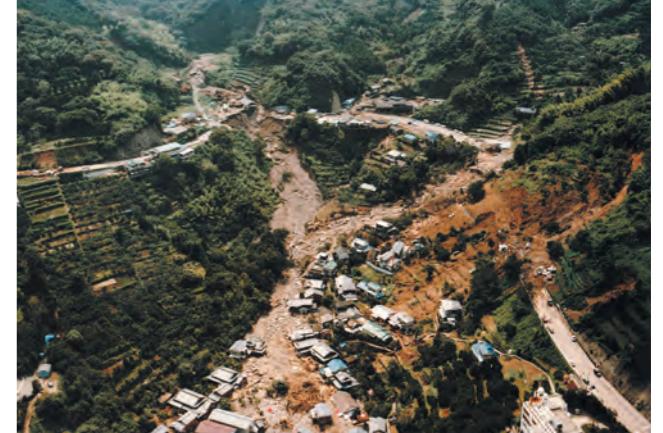
芒塚地区

夕方から降り始めた雨は、日本観測史上最大の時間雨量187mmを記録し、さらに降り続いた雨は午前0時までに東長崎の広い範囲で500mmを超え、長崎市およびその周辺では土石流、山崩れ、がけ崩れが発生。洪水による犠牲者も含めて死者・行方不明者299名、家屋被害38,644戸の甚大な被害をもたらしました。

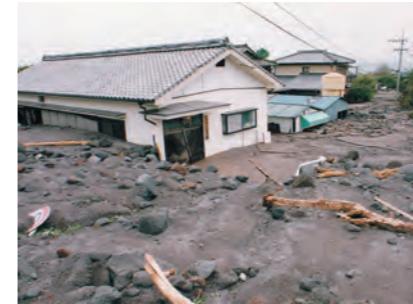
水無川被災状況

雲仙・普賢岳が198年ぶりに噴火。翌年6月3日の大火碎流により43名の尊い命が奪われました。雲仙・普賢岳噴火災害により死者44名、家屋被害2,511戸の甚大な被害をもたらし、長期間にわたって島原半島の住民の暮らしに大きな打撃を与えました。
