令和2年度 旧県庁舎跡地内容確認調査（西側） 調査状況について

1. 令和2年度旧県庁舎跡地（西側）内容確認調査の概要

遺跡名：長崎西役所跡

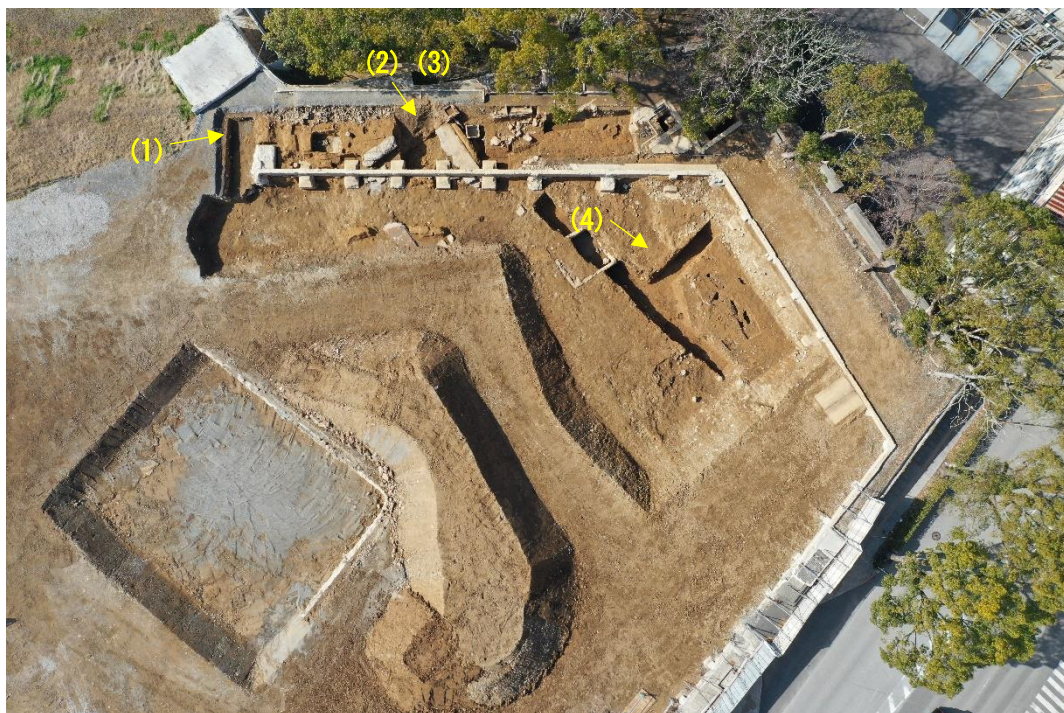
調査区の全景

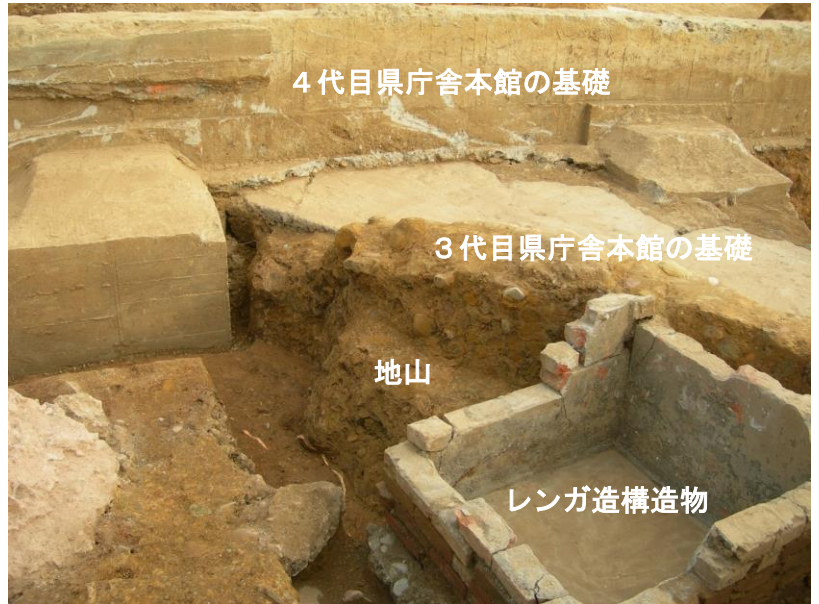
(2) 近代（明治時代以降）のレンガ構造物を確認しました

写真の右側が江戸町公園です。ここでは3代目県庁舎の本館南西部に当たる基礎構造物が部分的に残存しています。本館の基礎が地山を掘り込んで施工されていることが確認できます。その他にも3代目県庁舎に付属するレンガ造構造物を確認しました。確認したレンガ造構造物や土管は、すべてが同じ時期に作られたものではなく、作られた時期に差があると思われます。敷地西側は建物を特定できる写真や文献資料が少ないため、今後も検討が必要です。

3代目県庁舎本館基礎とレンガ造構造物

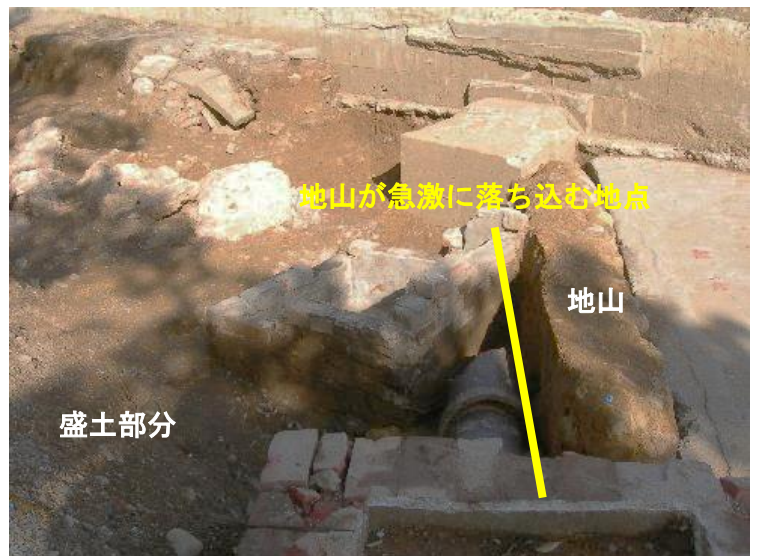
(3) 地山が急激に落ち込む地点を確認しました

地山が急激に落ち込む地点より江戸町公園がある西側の石垣までが、盛土で造成した土地になります。地山の急激な落ち込みは、この敷地の元々の地形を推定するための資料のひとつです。

地山が急激に落ち込む地点

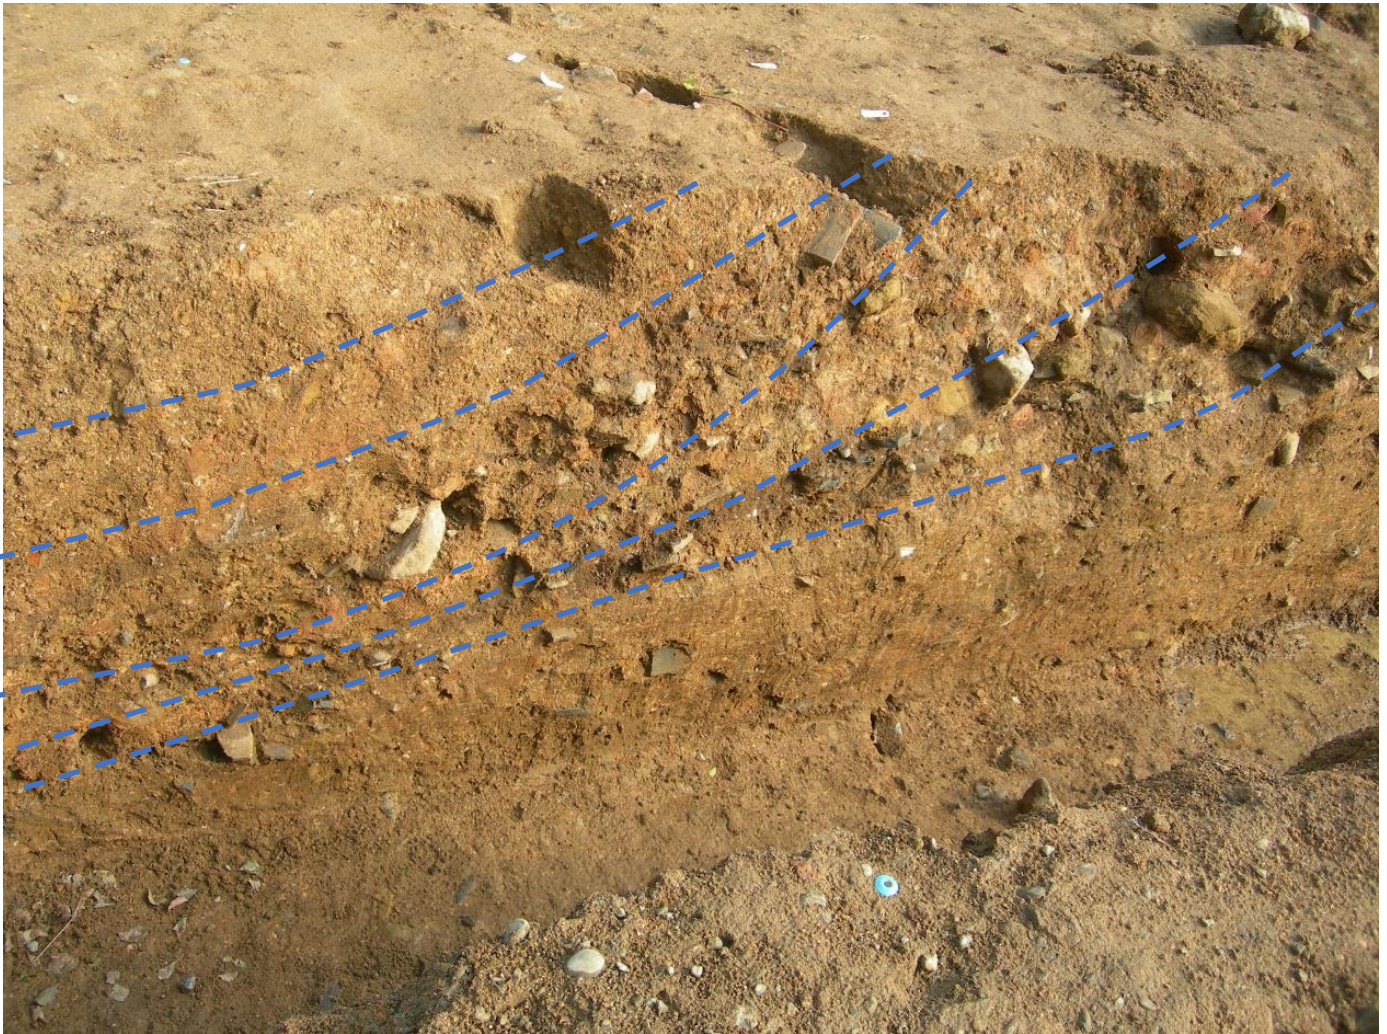
(4) 江戸時代の土層（盛土）が面的に残っていることを確認しました

盛土の状況

ここは昨年度の範囲確認調査で江戸時代の土層と遺構が確認されたところです。ここでは土が何層にも積み重なっており、その中に瓦の層も挟まっています。盛土の中からは江戸時代の陶磁器が出土しているため、江戸時代の盛土である可能性が高いと考えています。江戸時代の技術水準の高い土木工事の様子が確認できます。
