# 諫早湾干拓調整池に流入する山田川の水質調査結果

浦 伸孝, 前田 祐加, 古賀 彩子, 本村 秀章

キーワード: 諫早湾干拓、調整池、環境基準、水質調査、負荷源

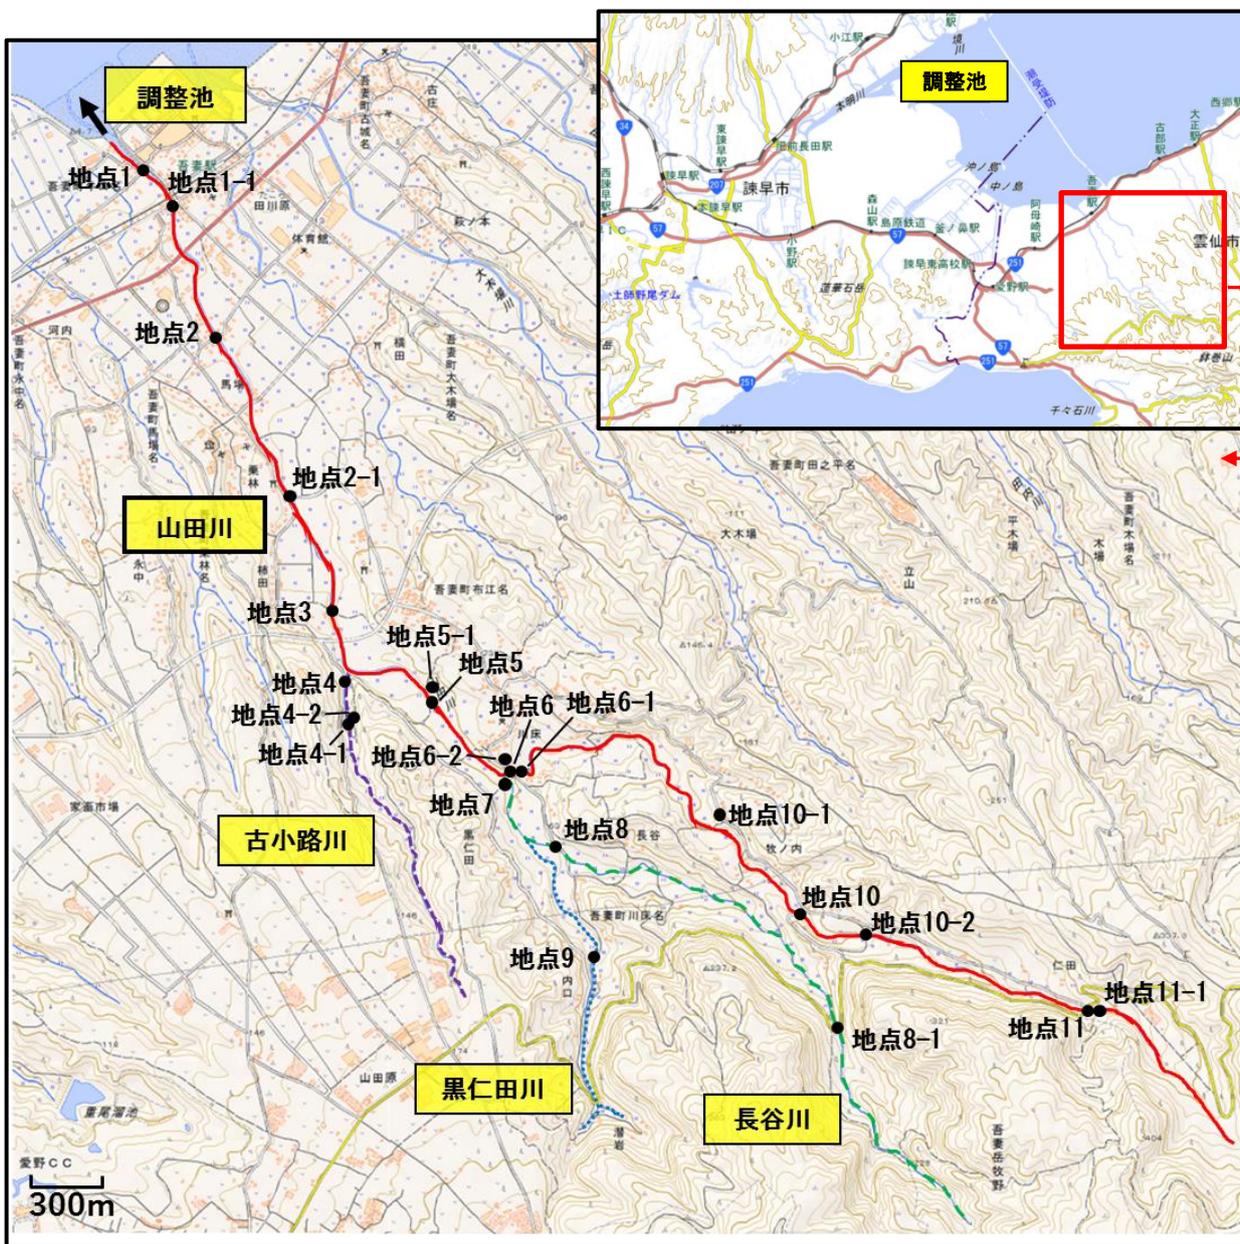
図1 水質調査地点

本調査では、まず、流域からの負荷源を推定するために、山田川流域全体の現地確認及び周辺状況調査を目的とした巡回監視を実施し、この巡回監視の結果に基づき水質調査地点を決定していった。水質調査を実施した地点を図1及び表1に示す。

\* 山田川:実線(—)、古小路川:破線(- - - -)、黒仁田川:点線(.....)、長谷川:破線(- - - -)  
 河川調査地点 (地点1~11) :山田川及び支流の下流側から番号を付けた調査地点  
 重点調査地点 (枝番号が付いた地点) :負荷源推定のために設定した調査地点

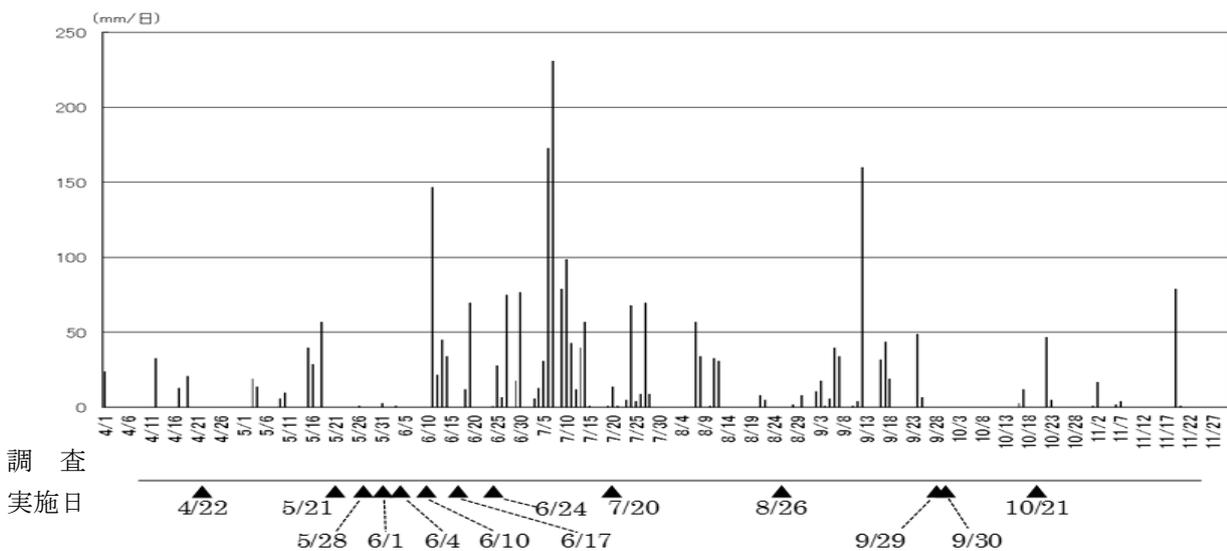
図2 調査実施日及び日降水量

巡回監視の際に、河川への負荷流出が予想された時及び平常時に調査を実施した。実際に調査を実施した日付を図2に示す。また、河川の水質調査であるため、日降水量も重要な情報となるので併せて記載した。なお、日降水量は国土交通省ホームページのデータ<sup>1)</sup>を使用している。

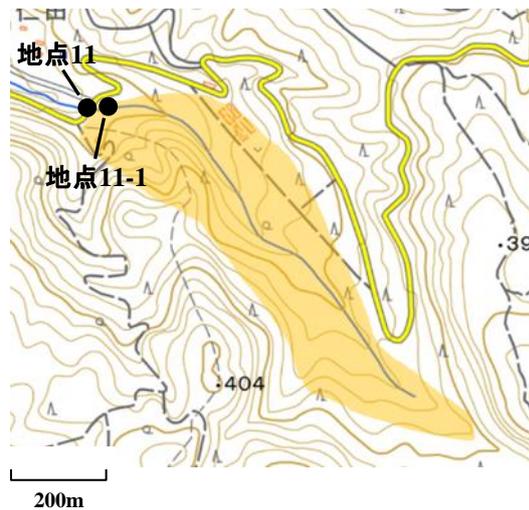
図3 地点11上流域 (着色部をおよその負荷流入範囲と想定)

地点11は本調査における最上流地点で、地点11の上流域には、川のすぐ近くまで深い山林が広がっている (図4)。周辺を踏査したところ、事業場としては、畜産農業1ヶ所、浄水場及び仁田雨量観測所を確認したが、農地及び住宅は見られなかった。水質汚濁防止法 (以後、「水濁法」と記載する。) に基づく届出では、当該畜産農業の事業場において、家畜の糞尿はもみ殻吸着後、他の肥料製造工場へ

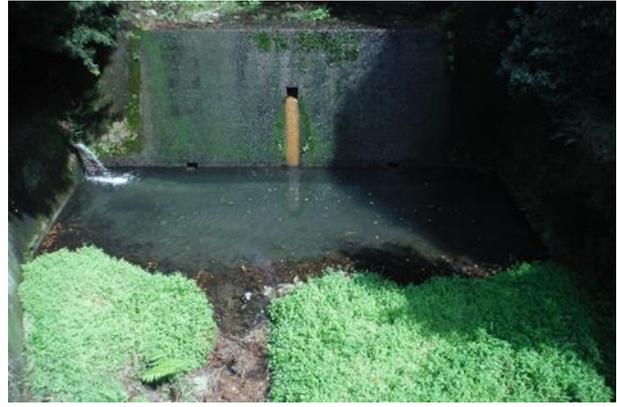
図5 地点11上流の砂防ダム

搬入して堆肥化处理するため、日平均排水量は0 m<sup>3</sup>/日となっている。また、地点11のT-Nの構成成分は、調査時には90%以上が溶存態のNO<sub>3</sub>-Nであり、NO<sub>2</sub>-Nは検出されず、NH<sub>4</sub>-Nの最大濃度は0.03 mg/Lであった。さらに、地点11のCODやT-Pの濃度水準が高くないことなども併せて考えると、事業場が負荷源である可能性は低いと思われる。降雨時には、事業場を通った雨水で一定の負荷流入はあると思われるが、常時T-Nを高くしている負荷源としては、上流域に広がる山林からの流入水及び湧水が有力と考えられる。なお、地点11の約20 m上流にある砂防ダム (図5) の影響を調べるために、砂防ダム内の水 (地点11-1) についても調査を実施したところ、表4の結果となった。砂防ダム内においては、地点11よりも、COD、T-N及びT-Pのいずれも、やや高い濃度となっているものの、砂防ダムを通過する間に、少し濃度が低下していることが確認された。

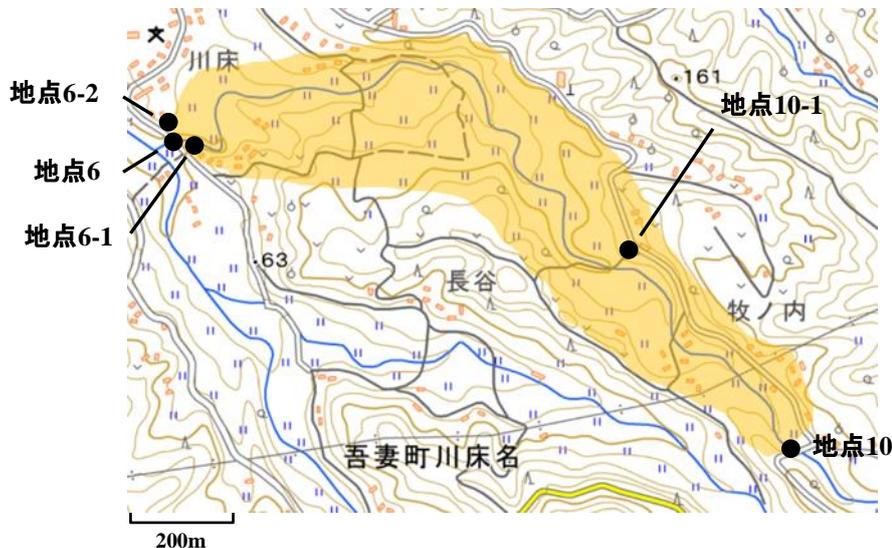
図6 地点10から地点6間 (着色部をおよその負荷流入範囲と想定)

地点10から地点6間には、住宅もあるが主に農地となっており、大規模な事業場は確認されなかった。農地の多くは棚田 (図7) で、米が栽培されている。地点6の水質 (表5) と地点10の水質 (表6) を比較すると、CODやT-N、T-Pにおいて、地点6の方が高いことが多く、当該区域の住宅や農地からの流入負荷による影響と考えられる。なお、本区間からの流

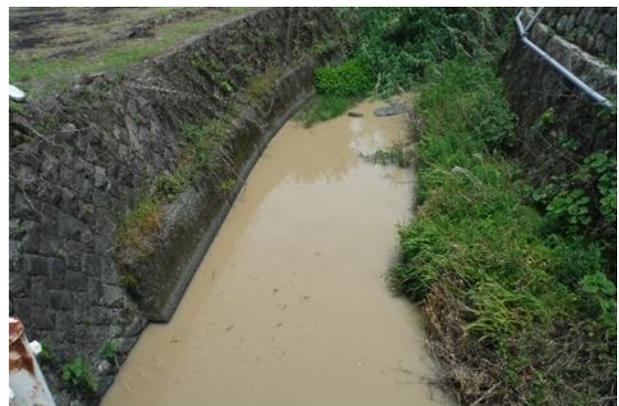
図8 地点6-1(6月1日)

入負荷が最も大きかったと思われる6月1日前後について、地点6、地点10及び地点6の約10 m上流にある水の滞留部分の水質 (地点6-1) を比較すると、表7のようになった。地点6付近では、6月1日の調査時に代かき実施が確認され、その影響を受けたと考えられる。同日には地点10でも各項目の濃度が上昇しているが、地点6及び地点6-1に至る間に、水は茶色に濁り (図8)、さらに大きな濃度の上昇が見られた。なお、6月4日になると、地点6及び地点6-1で、各項目の濃度がある程度低下していた。また、代かきによる負荷流入の状況を把握するために、当該流域の用排水路である地点6-2及び地点10-1で水質調査を実施したところ、表8のようになった。それぞれの調査地点近くで代かき実施が確認された5月28日及び6月4日には、ほとんどの項目で6月24日と比べて、大幅に濃度が上昇している。特に6月4日の地点6-2では、T-P及びSSが他の地点よりも高い傾向にあった。

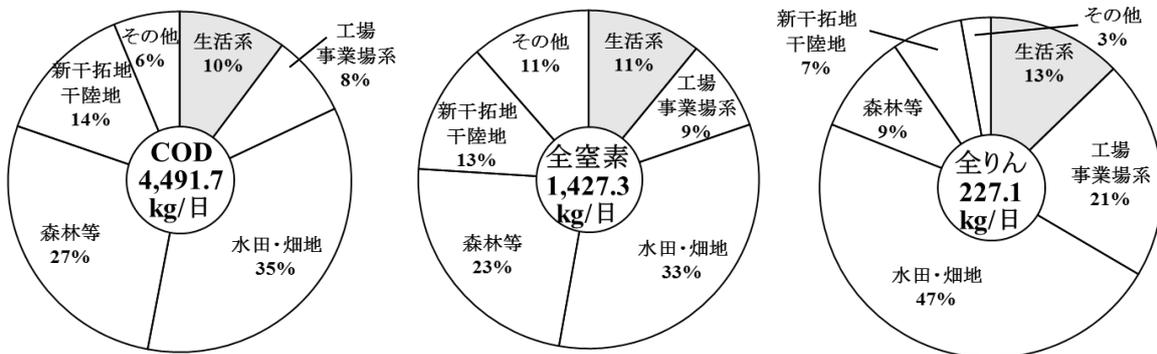
図9 調整池へ流入する1日当たりの推定負荷量及び推定負荷源 (平成29年度時点)

さくても、対象となる軒数が多くなると、総量として一定の負荷源になっていると推察される。九州農政局が行った推計によれば、平成29年度における調整池への流入負荷源については、図9のようになっており、生活系からの負荷が10%程度あると考えられている。
