大村湾湾奥部の窪地における栄養塩類調査 (2020 年度)

Nutrients Survey in a Dredged Trench of Omura Bay

キーワード: 大村湾、浚渫窪地、貧酸素水塊、栄養塩

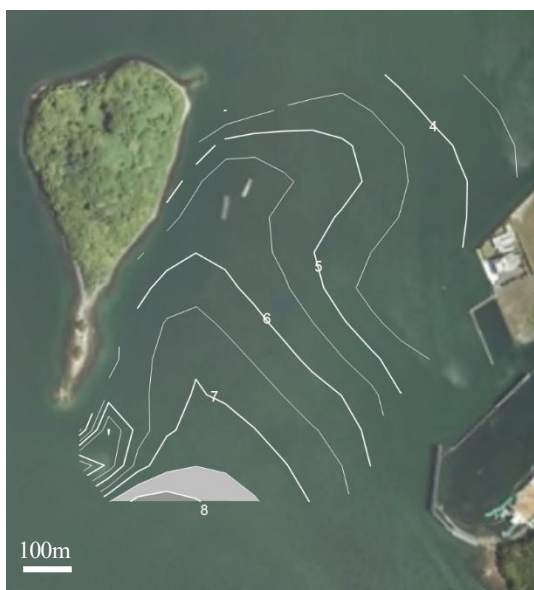
図3 浚渫以前の水深

大村湾海図(No.1231, 昭和36年)の水深データより作成

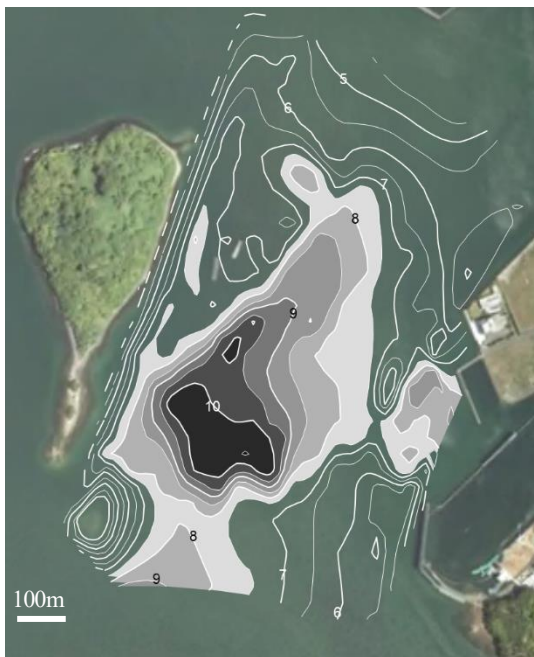
図4 測深器を用いた調査結果

前年度までの調査において、窪地の規模 (図 3, 4) が測定され、夏季の窪地最深部の水塊が貧酸素状態であることや溶存態無機栄養塩類が溶出して窪地内に貯留していることが確認できた⁴⁾。一方、窪地最深部の濃度が高い栄養塩類の近傍海域への拡散など、窪地外の水質への明確な影響は確認できなかったため、2020 年度は、その影響の把握のために夏季に集中して海況調査及び水質調査を実施した。本報告では、2020 年度に実施した窪地周辺の海況調査及び水質・底泥調査結果を報告する。

平成30年度に実施した規模調査の結果(図4)を基に設定した調査地点20地点(図5)において、多項目水質計(AAQ-RINKO、JFEアドバンテック社製)を用いて水温、塩分、密度、溶存酸素(DO)飽和度、クロロフィル蛍光値を鉛直的に測定した。調査は2020年7月29日、8月19日、9月9日、9月23日の計4回実施した。また、窪地外で窪地の最大水深と同等の水深の地点をコントロール地点として設定し、同様の調査を実施した。

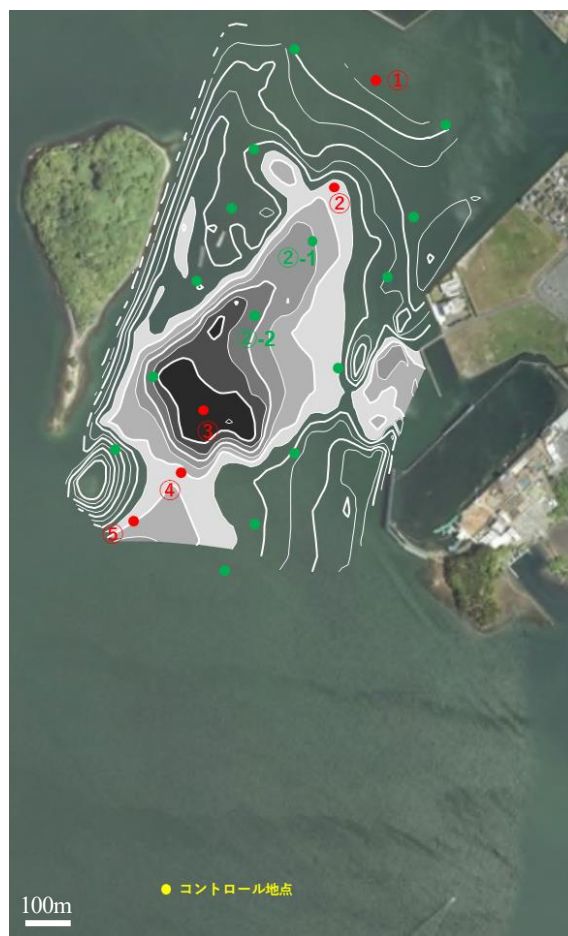
図5 調査地点

海況調査で設定した20地点のうち、窪地を縦断する5地点及びコントロール地点で海水及び底泥を採取した。海水は窪地内3地点(②、③、④)とコントロール地点で表層、中層、底層を、窪地外2地点(①、⑤)で表層と底層を採取した(図5)。
