# ダムの効果事例について③

## 平成 29 年九州北部豪雨における勝本ダムの事例

勝本ダムは、長崎県壱岐市、二級河川谷江川水系後川川にある重力式コンクリートダムです。

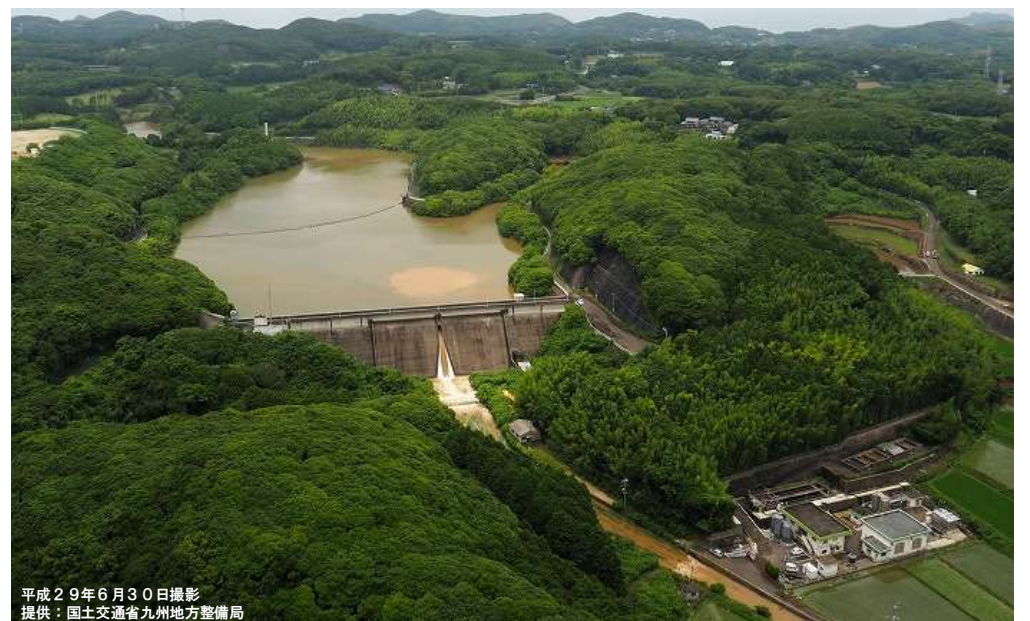
平成 29 年 6 月 30 日撮影  
提供：国土交通省九州地方整備局

九州北部豪雨直後の勝本ダムの状況

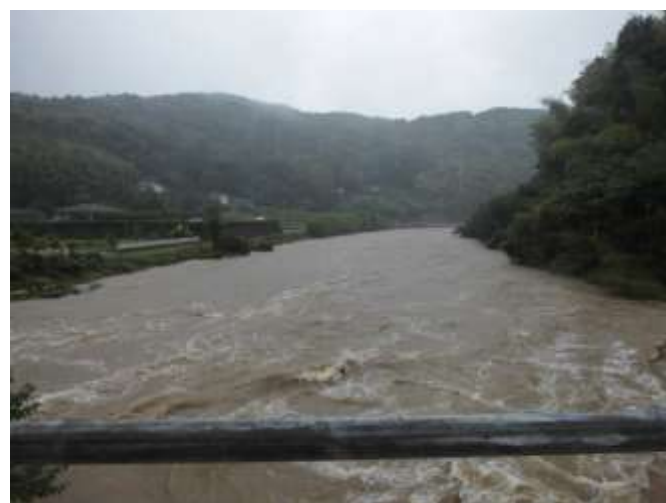
（左写真）竹末橋から下流側の様子  
計画高水位に達しており、ダムがなかった場合、水位が護岸天端を超えたと推測されます。
