FAC5039 横瀬貯油所（西海市西海町横瀬郷無番地）

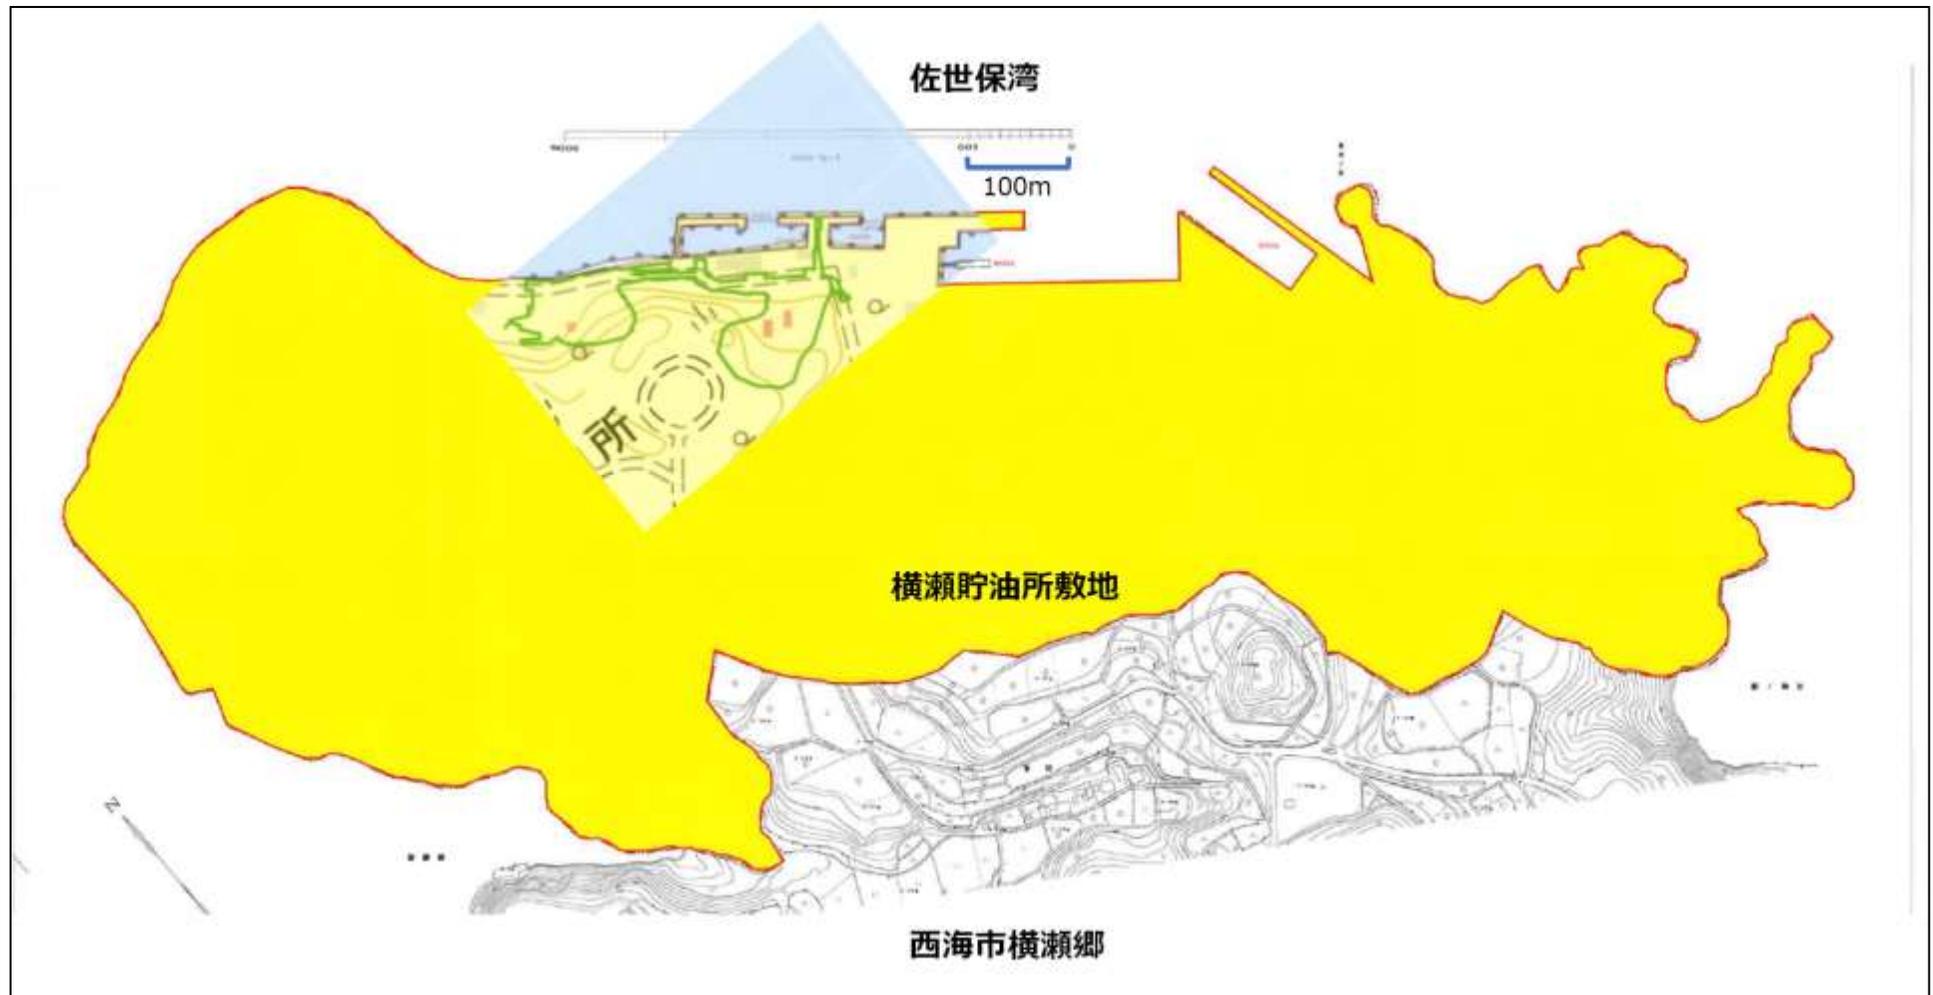
土壌汚染状況調査を行った範囲

指定申請のあった土地

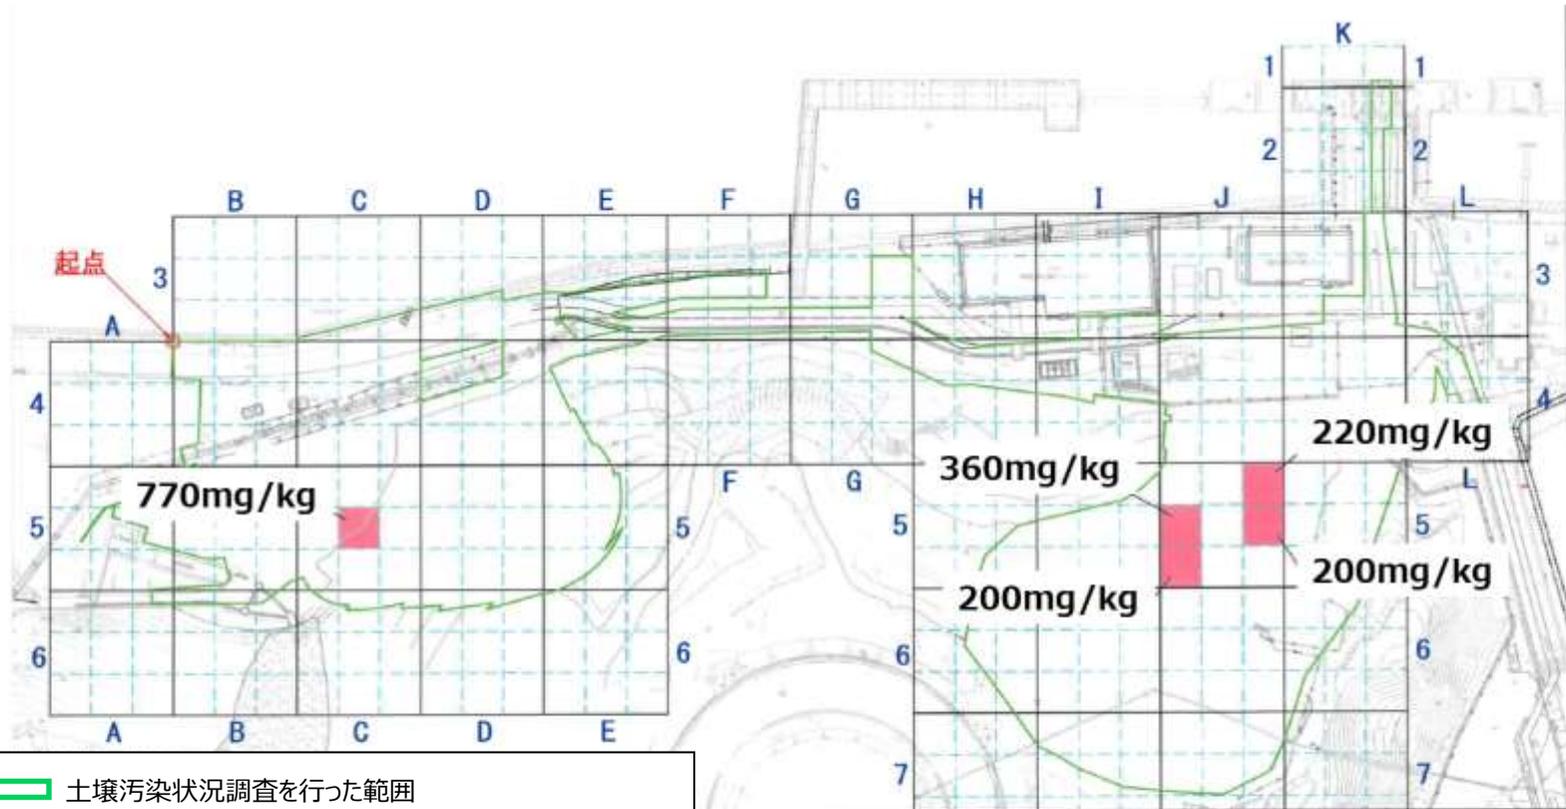
土壌汚染状況調査を行った範囲の拡大図

- ▬ 土壤汚染状況調査を行った範囲
- 基準不適合箇所：鉛及びその化合物
5 単位区画で土壤含有量基準不適合

試料採取日 令和 5 年 10 月 25 日から令和 5 年 11 月 29 日
令和 6 年 1 月 5 日（詳細調査）

測定結果	単位区画	測定値	面積
①	C5-5	770mg/kg	100.0 m ²
②	J5-3	220mg/kg	100.0 m ²
③	J5-4	360mg/kg	100.0 m ²
④	J5-6	200mg/kg	100.0 m ²
⑤	J5-7	200mg/kg	100.0 m ²
