# 第3章 厨房における給排気

## 第4章 CO中毒事故事例等

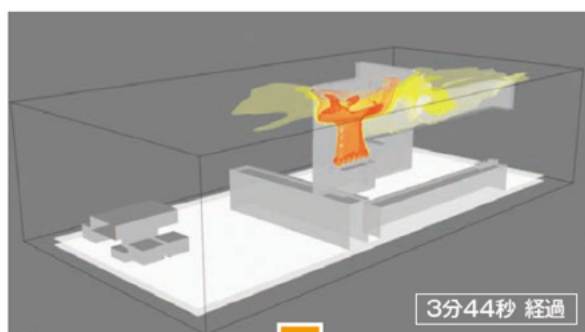
**排ガスの上昇気流と一緒に上昇し、天井付近に滞留**  
COは、空気とほぼ同じ重さです。不完全燃焼で発生したCOは、暖かい排ガスの上昇気流と一緒に上昇し、天井付近に滞留します。この状態が続くと厨房から客室の天井付近にもCOがまわり込むように流れ込んでいきます。

この図は、不具合のあった燃焼器から発生したCOにより従業員と来店客がCO中毒に至った実際の事故について、コンピューターによる解析に基づき、発生したCOが時間の経過とともに店舗全体に広がっていく様子をCG画像で可視化したものです。この様に業務用厨房でCOが発生すると、来店客を巻き込む事故に至る恐れがありますので、日頃から給排気について点検を行い、機器の管理を行いましょう。

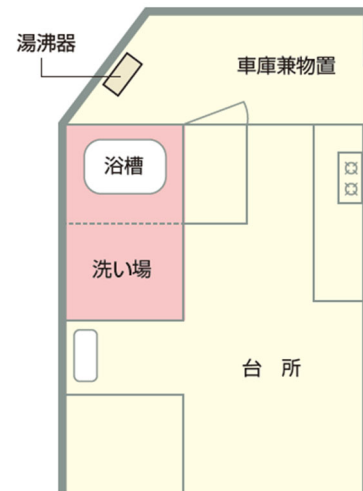
■事故発生現場の間取り図

屋外式湯沸器（35kW）が浴室に隣接した物置内に設置されており、シャワーを使用中に何らかの原因で湯沸器が黒煙を発生するほど不完全燃焼を起こしたため、多量の一酸化炭素が浴室ガラリー等から浴室内に侵入し、CO中毒により1名が死亡した。

屋外式湯沸器の設置場所は、居住部分の外側で壁面に隙間もあるので販売事業者は屋外と認識し、調査時等に改善を指摘していなかった。しかし、現地確認の結果、四方が囲まれており、屋内と判定された。また、今回と同様な燃焼不良が5回発生しており、その都度、機器メーカー、販売事業者等の点検修理を受けていた。湯沸器の鑑定結果では、特に故障は認められず、不完全燃焼を起こしたのは設置条件によるものと推定された。

車庫兼物置（屋内）に設置されている屋外式湯沸器を屋外に設置する。

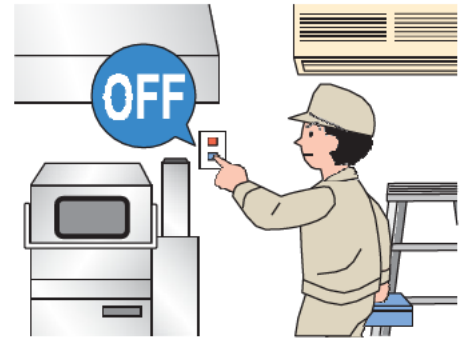
飲食店において従業員がオープンに点火したところ、2名が頭痛と吐き気を訴え、搬送先の病院でCO中毒と診断された。  
原因は事故前日にエアコン修理を行い、常時作動させていた換気扇のスイッチを切った。従業員は切られていることを知らないままオープンを使用したため給気不良によりCOが発生した。このお店では厨房機器等の点検整備を行っておらず、更に作業手順に換気扇の作動確認が無かった。

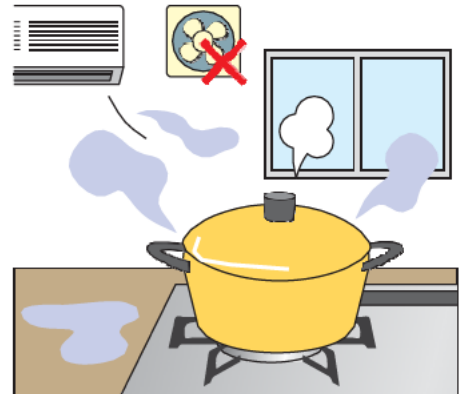
保育園において調理師2名がガスコンロを使用して調理中に具合が悪くなり搬送先の病院でCO中毒と診断された。  
原因は、窓を閉め切りエアコンを使用して、換気扇を回さずにコンロを使用したため、給気及び排気不十分で不完全燃焼を起こしたためと推定される。

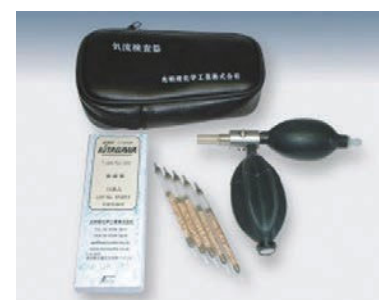
気流検査器

なお、換気扇（レンジフード）を作動させた場合において、気流が正常に流れないときは、同時使用をやめるように注意喚起すること。
