### 3. CO濃度測定方法及び判定基準

#### 3.1 CO濃度測定方法

## 3.2 CO濃度の判定基準

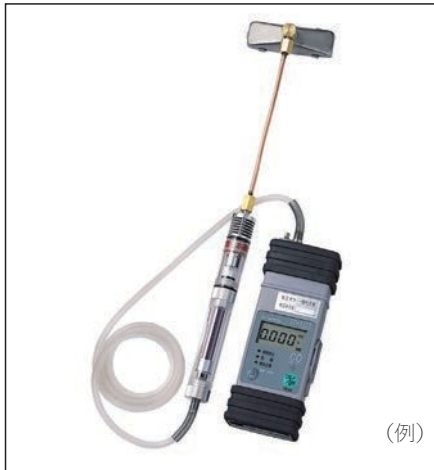
- ・一酸化炭素測定器は精密な機械であり、特に感知エレメントは極めて繊細な構造であるので、保管、運搬使用時の取り扱いについて、激しい振動や落下などによる衝撃を加えないようにしてください。
- ・長時間電池を抜いていた場合は、電池を入れて30分以上経過してから電源を入れてください。
- ・燃烧器の排気口に吸引部を近づけたまま、電源スイッチをONにしないでください。
- ・電池電圧に充分余裕が有る状態で使用してください。
- ・測定は、一酸化炭素測定器を高熱から保護するため、長時間（3分以上）の連続使用は避けてください。
- ・一酸化炭素測定器は下記に示す定期点検を必ず実施して下さい。定期点検を怠った場合、一酸化炭素濃度が高い場合でも低い値を表示するおそれがあります。

- ① ドレンブロックに水滴等が付いていないか点検する。水滴等が付いていたら乾いた布等で拭き取ってください。
- ② フィルタエレメントが黒く汚れていないか点検する。汚れていたらフィルタエレメントを交換してください。
- ③ NO<sub>x</sub>フィルタが茶色に変色していないか点検する。変色していたらNO<sub>x</sub>フィルタを交換してください。  
フィルタは400回の測定、又は半年の使用を交換時期の目安にしてください。  
古いNO<sub>x</sub>フィルタは産業廃棄物として処理してください。
- ④ ホースが破損していないか点検する。破損していたら交換してください。  
ホースが破損していると、測定ガスを正常に吸引できなくなり正確な測定が出来ません。  
一酸化炭素濃度が高い場合でも低い値を表示する恐れがあります。

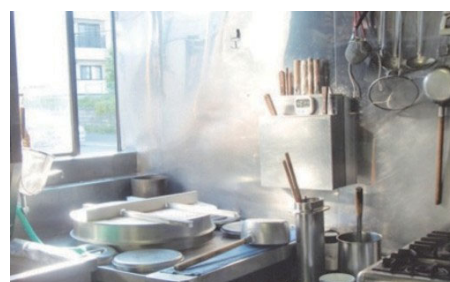
給気口は窓しかない店舗もあり、このような店舗には小型の店舗が多く、窓を閉めると、即座に給気不足となるため、常に窓を開けておかなければならない。

また、汚れや障害物で給気口が塞がれていたり、人為的に給気口を閉塞しても給気不足になるため注意が必要である。

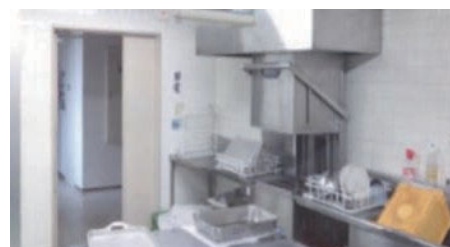
##### ②ホテルの厨房の例

室内に給気口がないことから、給気を確保するために勝手口を常時開放する必要がある。

勝手口を閉め切りにすれば、換気扇を回しても給気されないため給気不足になり、不完全燃焼に至るため大変危険である。

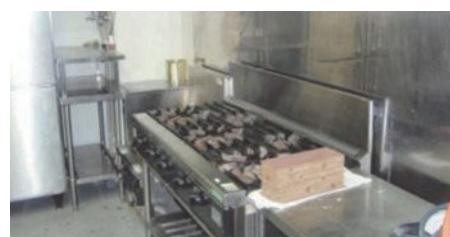
##### ③雑居ビルの例

2階の一室であるが、厨房として利用することを想定した建物ではないため、室内に給気口がない。給気は窓や勝手口を開けて使用しなければならない。開け忘れると給気が取れず燃焼用空気不足からCO中毒事故に至るおそれがあり、また室内が負圧になり排気漏れを誘発して事故に至るおそれがある。

ガス機器を正常に使うためには、まず燃焼に必要な空気を十分供給し、燃焼した排ガスをスムーズに室外へ排出することが大切です。給気排気不足とならないよう維持して下さい。

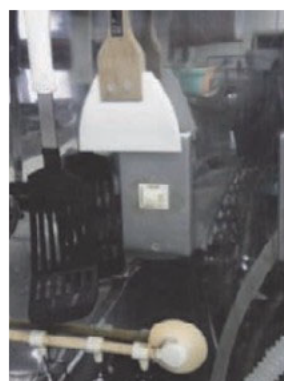
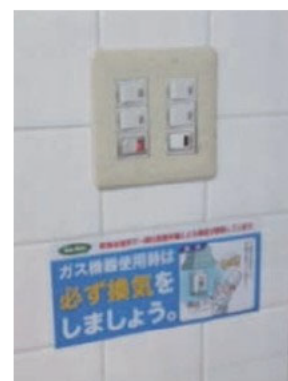
厨房内はレイアウト変更や新たな器具の設置によって煩雑な状態になっていることが多く、誤接触や誤開放など思わぬ事故につながりやすい。また、末端ガス栓にねじガス栓を使用すると誤接触時に開放しやすくなるため、つまみを押さないと回らないフレキガス栓を使用することが望ましい。

同様に換気装置のスイッチ周りが煩雑な場合スイッチの入れ忘れにつながりやすい。スイッチ周りを整頓するとともに、シール等で目立たせることも有効である。また、厨房の照明スイッチと換気装置を連動すると更に効果的である。

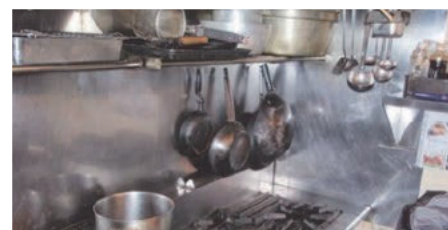
### ①レンジフード内の棚

狭いレンジフード内の排気通路に調理器具などを置く棚を設置したため、排気が棚に当たり、レンジフードからあふれ出た。排気通路を阻害すると、正常な排気の流れが妨げられ、不完全燃焼によるCO中毒の原因になります。

業務用厨房では、フライパン等を置く場所が少ないことから、レンジフード内への調理用器具等を置く事例が多いので、消費者に棚の撤去を依頼など十分な排気通路が確保されるよう、指導してください。

- 排気通路に調理器具等を置くため棚、架けるためのフックを作らない。
- 排気通路に段ボール等を置かない。
- レンジフード内に排気を阻害するようなものを置かない。

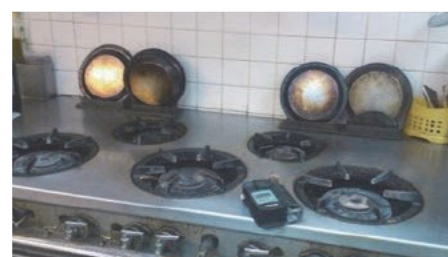
鉄板を余熱するために温度の高い排気の出口を利用している鉄板は排気の通路を閉塞しているために燃焼空気が不足して、CO濃度は5000ppm以上発生している。この濃度ではCO中毒事故が発生することは明らかである。

燃焼の大原則は燃焼用空気を十分確保することです。そのためには給気排気を必ず行うことが必要です。排気通路、給気通路を閉塞してはいけません。給気排気やパナーのノズルから炎口に至るまでの通路などはすべては一体のシステムとして動作しているため常に適切に維持する必要があります。

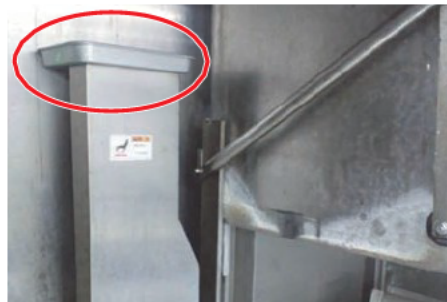
食器洗浄機の排気口にトレーを乗せたため排気が阻害され、燃焼用の空気が供給されず不完全燃焼となって排ガスが5000ppm以上のCO濃度となった。CO中毒事故につながるおそれがある。

消費者による使用ミスにより給排気の通路が塞がれないようにするためには、排気口の上部に物を置いたり架けたりできないような工夫が必要です。

注) 製造メーカーでは、新規出荷分については排気筒を延長した状態で出荷し、既に出荷されているものについては、無償で排気筒を延長するカバーを提供する等の対策を講じる方針としています。

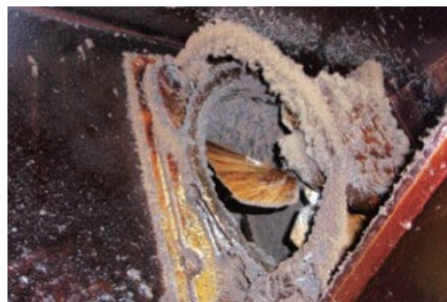
### ① 排気装置の汚れ

排気扇は設置されて運転されているが、汚れ（油とほこり）により排気能力が低下し、排気されずにレンジフードから排気があふれ出た。店内は薄暗いため、排気扇の汚れに気が付かなかった。排気扇の不良により排気が行われなかったことから、新しい空気が供給されなくなり、酸素不足による不完全燃焼が発生した。

レンジフードの定期的な清掃

（当該店舗は、雰囲気を出すため薄暗く、店主は写真を見て汚れのひどさに驚いていた。実態を知ってもらうのが一番）排気ファンが汚れると排気量が不十分になります。排気が流れないためにガス燃焼機器の排ガス出口付近に燃焼ガスが停滞して、十分な燃焼用の空気が流れなくなります。結果として給気と排気を行うことができなくなり、空気不足による不完全燃焼が発生しCO中毒事故の原因になります。

排気扇のスイッチをオン・オフするだけでなく、汚れていれば有効に排気できません。排気扇は定期的に清掃を行い、排気性能を維持して下さい。

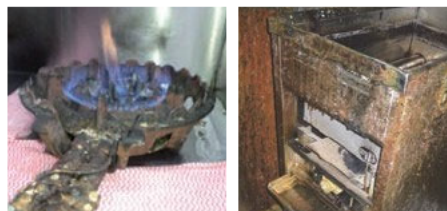
### ② 水しぶきや調理が燃焼器に与える影響

調理時に飛び散った水分や食材の影響を受け、全体的に腐食が発生している。

また、燃焼不良が発生している。

調理時に飛び散った油が機器全体を覆っている。

また、油がレンジフード内に溜まっている。

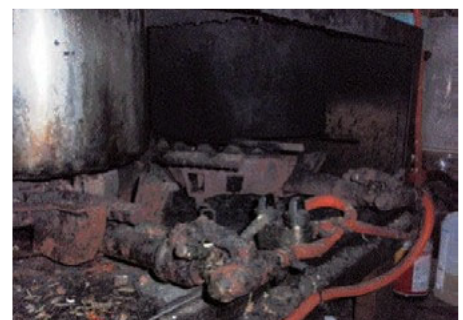
#### ①劣化した燃焼器

日頃の清掃、メンテナンスを怠ると、燃焼器が劣化して不完全燃焼を起こす。  
こんな厨房は要注意

日頃の清掃とメンテナンス・器具の交換

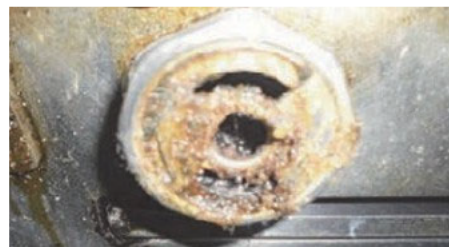
## ③ダンパーの管理

ダンパーは一次空気を制御している。燃焼に非常に重要なところで、ゴミなどで閉塞すると一次空気不足により不完全燃焼の原因になる。

日頃から清掃など行いその性能を維持する必要がある。

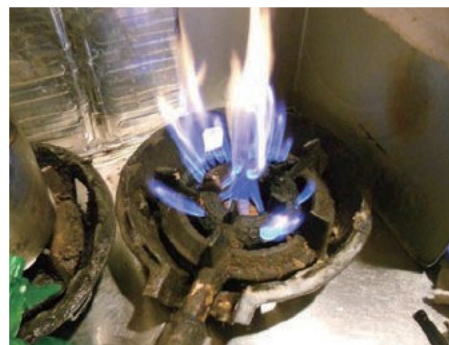
## ④バーナー詰まり

バーナーはノズルよりガスを噴出して、一次空気を吸引しながらスロート部に混合します。バーナー炎孔が汚れていると適切な空気を吸引できないため一次空気不足で炎孔に届きます。炎孔が汚れているため、混合ガスの噴出が一樣になりません。ガス量が多くなると二次空気が不足して赤火燃焼に至り、炎もシャープではなくCOも発生するようになります。

また、炎孔が詰まると点火しにくくなったり点火時にすべての炎孔に着火しないで、燃焼しないガスが放出される場合も発生します。この場合は、未燃焼のガスが滞留して、引火し爆発事故を発生する次のような事例もあります。
