## 4. 厨房機器のチェックポイントと対策

# 第7章 保安機器等

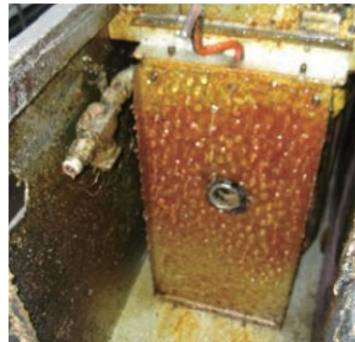
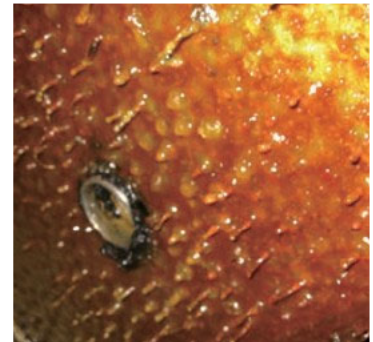
#### ① フライヤーの例

油の蒸気が長年蓄積することで、機器内部に油の塊とほこり等が混ざった汚れが付着することで、バーナーの燃焼状態に影響を与える。汚れの付着する場所によっては不完全燃焼や火災が発生する。

内部の点検・清掃を定期的に行う

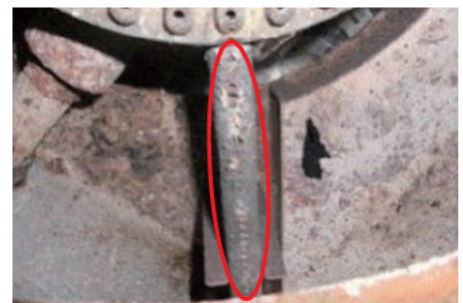
#### ② 火移りバーナーの例

赤丸印の炎口が汚れや腐食により、炎の移りが悪くなり、通常の手順ではメインバーナーへ点火することが出来なくなる。直接メインバーナーへ点火を試みて、点火ミスによる漏えい爆発事故につながる。

日頃の清掃と定期的メンテナンスを実施

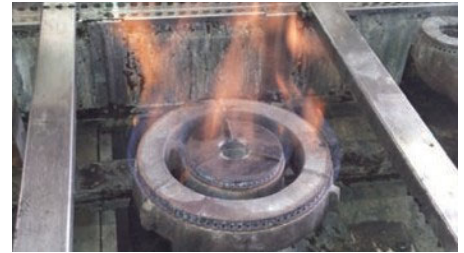
#### ①レンジバーナー

バーナーの給気口が腐食生成物で塞がれ給気不足から不完全燃焼を起こす。

バーナーは炎孔部分が正常な状態で一次空気を吸引するように設計されています。バーナーのガスの通路部が汚れたり、穴が空いたりすると一次空気の吸引に影響がでて正常な燃焼状態を維持できなくなります。また不完全燃焼の原因にもなります。バーナーの周囲は二次空気の通路です。汚れていると二次空気不足に至り、不完全燃焼の原因になります。更に、バーナー炎孔がさびて閉塞するとその部分よりガスが出なくなり未燃ガスが出て火災の原因になる場合もあります。バーナーはガスと空気のバランスで正常に燃焼するものです。バーナーのガスの通路は必ず清掃など維持管理してください。また、ノズル周辺、ノズル口、一次空気ダンパー、バーナーのスロート内部、炎孔、二次空気通路などが主要な部分ですので、清掃など維持管理してください。汚れていると赤火燃焼などになり、不完全燃焼によりCO中毒事故の原因になります。また、火移りが悪くなるため、未燃ガスが出て滞留すると爆発事故に至る心配がありますので、清掃やメンテナンスを行い正常に維持管理してください。

日頃の清掃と定期的メンテナンスを実施

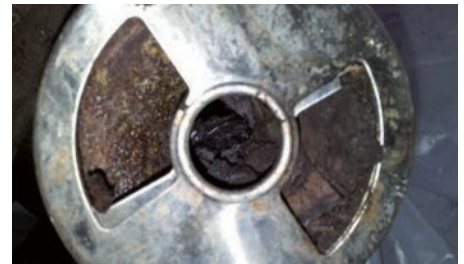
#### ②給気口の腐食

腐食生成物で給気口が塞がれ給気不足から不完全燃焼を起こす。寿命を超えての使用により腐食が進行。

##### 早期の交換

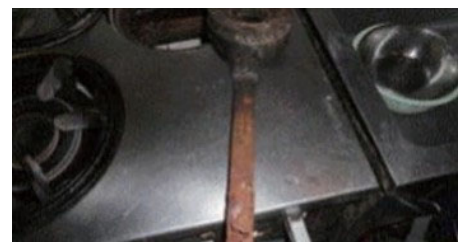
#### ①レンジバーナーその1

腐食で管が崩れると火が付かなくなる。器具栓を開放すると、通路部からガスが漏えいする。

##### 至急交換を!!

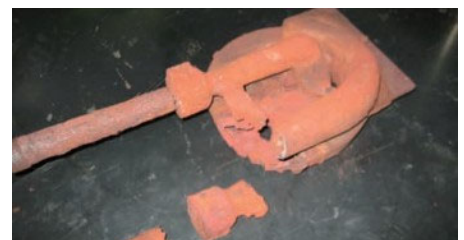
#### ②レンジバーナーその2

腐食で片方の管が崩れても、生き残った部分が使用できてしまう。崩れた管の器具栓を開放すると、通路部からガスが漏えいする。

##### 至急交換を!!

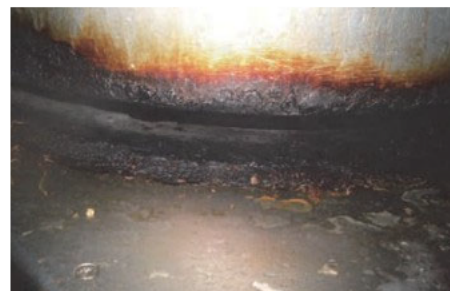
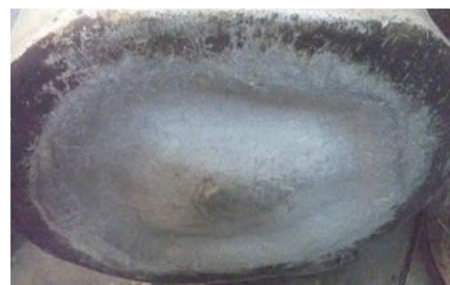
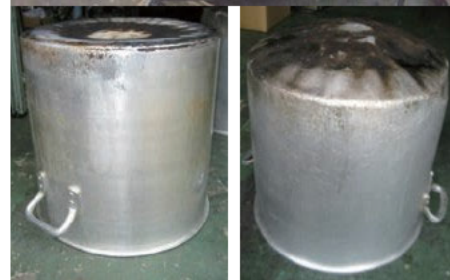
### 変形した鍋の例

煮出しのために鍋を上から突き続けることで、徐々に変形が進み、燃焼に必要な2次空気が不足して、不完全燃焼を起こします。こんろは正常であっても、こんろに合った鍋でなければ、不完全燃焼が起きます。

給気排気及びバーナーが正常でも鍋が変形して排気通路を閉塞して不具合が発生した例。

五徳の外に鍋が垂れ下がる変形（左）

鍋の中央部が飛び出し、五徳の内部にはまり込む変形（右）

こうなったら鍋は交換。寸胴鍋は、煮出しのために棒等で食材を上から突くため、鍋底が変形している場合が多いことから、点検時には、鍋の様子も併せて確認する必要があります。鍋底が変形している場合には、鍋を交換する必要があります。

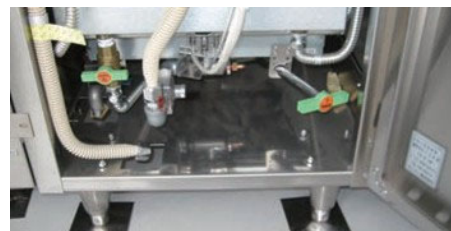
### めんゆで器の例

パイロットバーナーの奥にメインバーナーが隠れており、メインバーナーの燃焼状態を目視で確認できない。

燃焼状態の確認方法など詳細は機器メーカーにご相談ください。

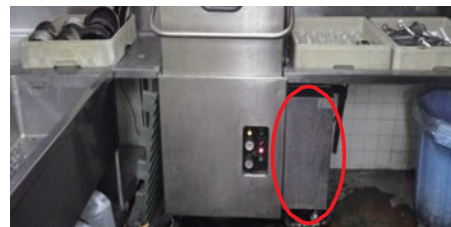
### 食洗機の例

筐体の中にメインバーナーが隠れており、燃焼器を分解しない限りメインバーナーの燃焼状態を目視で確認出来ないことがある。

燃焼状態の確認方法など詳細は機器メーカーにご相談ください。

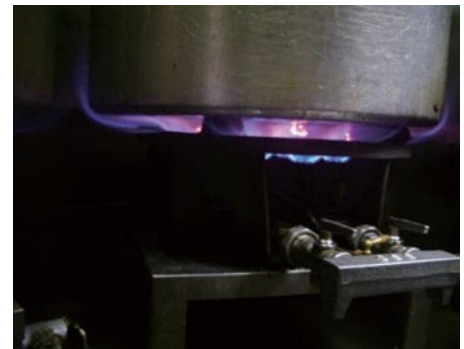
### 鋳物こんろその1

鍋が変形して2次空気が不足し不完全燃焼が起こっている。炎の色は紫に近い青だが、炎は若干伸びているように見える。COの測定値は5,000ppmを超えていた。見た目だけで燃焼状態を「不適」と判定できない。

CO濃度の測定が必要。

こんろに合った適切な鍋を使用。

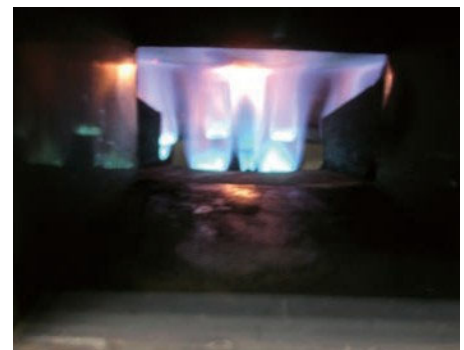
### 鋳物こんろその2

鍋が変形して2次空気が不足し不完全燃焼が起こっている。炎の色は紫に近い青だが、炎の伸びは大きな鍋が邪魔をして見づらい。COの測定値は5,000ppmを超えていた。見た目だけで燃焼状態を「不適」と判定できない。

CO濃度の測定が必要。

こんろに合った適切な鍋を使用。

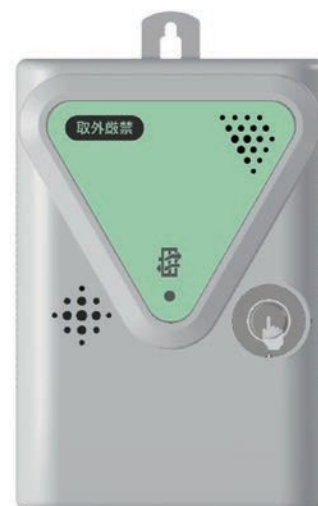
業務用厨房のCO中毒事故防止を目的とし、換気をうながす警報器。  
検知部と警報部が一体のもので、厨房室等の換気不良や換気忘れによる燃焼器の不完全燃焼によって発生した一酸化炭素が人体に影響を及ぼす可能性が高い場合に警報（黄ランプ点滅及び警報音）を発します。

- 人体に自覚症状が表れ始める前のレベルで警報を発する  
⇒COHb濃度を推定演算し警報（COHb換算値20%相当で警報）
- 経年変化が少なく、高濃度まで精度が高いCOセンサーが必要  
⇒新規の電気化学センサーを採用（約6年間安定した検知能力を発揮）
- 配線不要な（電池式）で取付が容易な警報器  
⇒新規の電気化学センサーを採用し、呼気位置高さに設置して使用

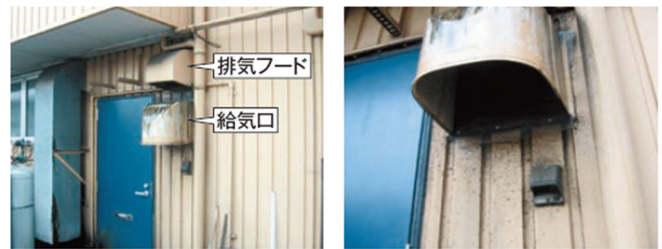
業務用厨房の種類：ラーメン店

・給気口が排気フードの真下に位置していた。

直接原因：「給気口フィルター」

油と埃で目詰まりしており給気口として機能していない。

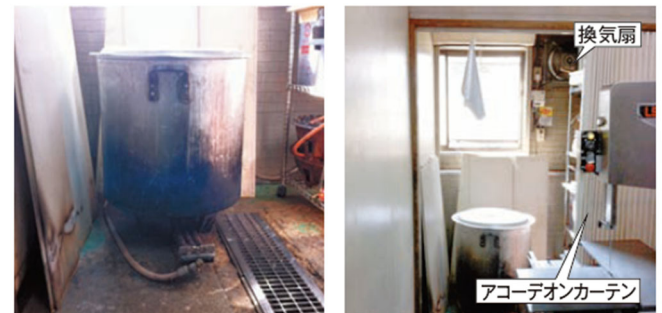
業務用厨房の種類：肉店（チャーシューの仕込み用）

・換気扇の隣に窓があった。

・アコーディオンカーテンで仕切ることができる。（普段は仕切らないで使用していた）

直接原因：「給気のショートサーキット」

換気扇を作動させていても、部屋全体の排気は行われず、窓からの給気をそのまま排気してしまい、結果として給気が不足していた。

換気扇位置の移動（換気扇位置を給気口となる窓と、部屋の対角線上となる場所とするのが有効）。

換気扇位置の移動が完了するまでは、アコーディオンカーテンを閉めて使用しないようにしていただく。

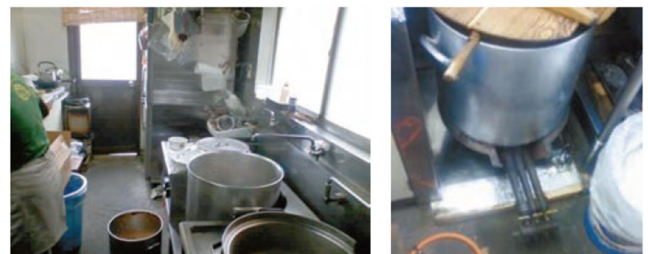
・三重巻きバーナーがスープ台の一番奥まで押し込まれて設置されていた。

三重巻バーナーがスープ台のバックガードギリギリまで奥に押し込まれて設置されていたため、二次空気の供給が不足し、不完全燃焼が発生した。

三重巻きバーナーなど移動が可能な燃焼器は、可能な限りレンジ台などの奥に押し込まれた状態で設置されることが多いが、バックガード等と接近しすぎてしまい、二次空気の不足に陥りやすい。

作業上は可能な限り奥に入れて作業スペースを確保したい所であるが、設置位置には注意して頂く。

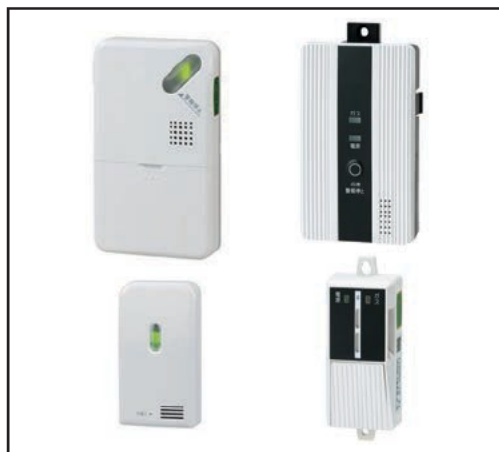
図7.9 設置位置

（分離型警報器の例）

ガス検知部は、ガス機器の遠い外側面から水平距離4m以内、床上30cm以内に設置し、警報部は水や湯気が直接掛からない場所および高温にならない場所、警報ランプが見易い位置に設置します。（図7.9参照）

床の水洗いや、多量の調理用アルコールを使用するなどの業務用厨房には環境に適した防滴構造を有する分離型や誤報防止型警報器を設置しましょう。業務用厨房で使用されるガス機器は大型の器具が多く、ガスが漏えいすると短時間で爆発下限界を超える可能性があり、早期発見に備えることが大切です。LPガス警報器は、空気中にLPガスが0.02～0.5%（爆発下限界の1/100～1/4）の、わずかなガス漏れを検知して警報音や外部に信号を出して知らせます。

- ・耐湿防滴構造（ガス検知部）
- ・マイコンメータ連動出力
- ・故障表示機能（検知部信号線断線等）
