# 彼杵川における 地域と連携した簡易魚道の 設置について

長崎県 県北振興局 建設部 河川課 松本 崇寛

### 2-1 彼杵川第三の魚道について

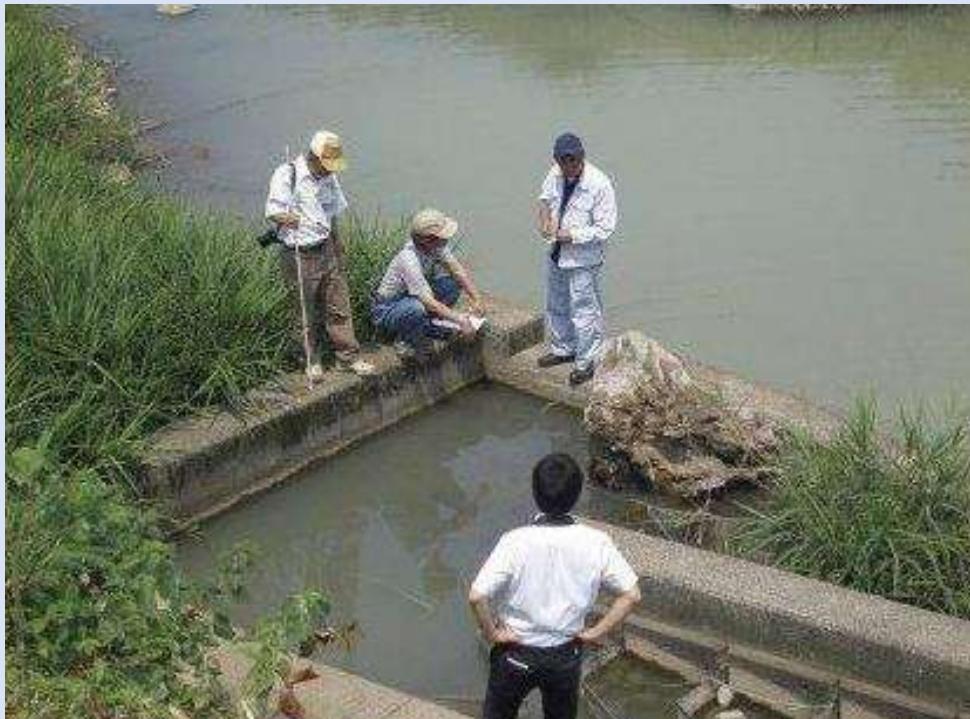
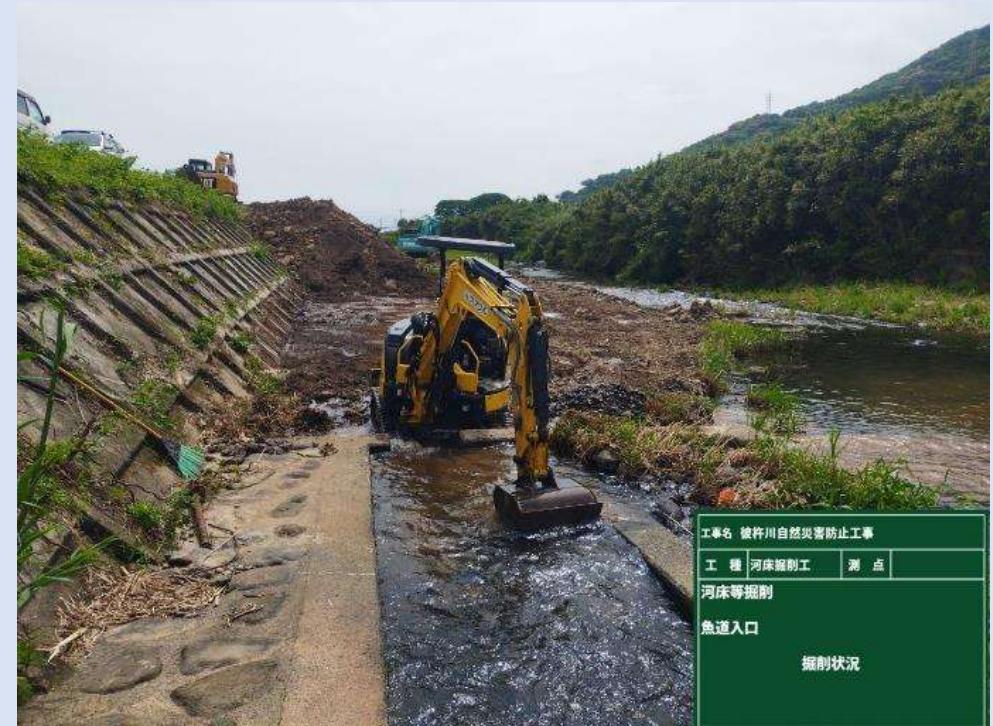
魚道内の堆積土砂、及び魚道下流側の土砂については、地域と行政で除去  
⇒地域と一体となって維持管理を実施

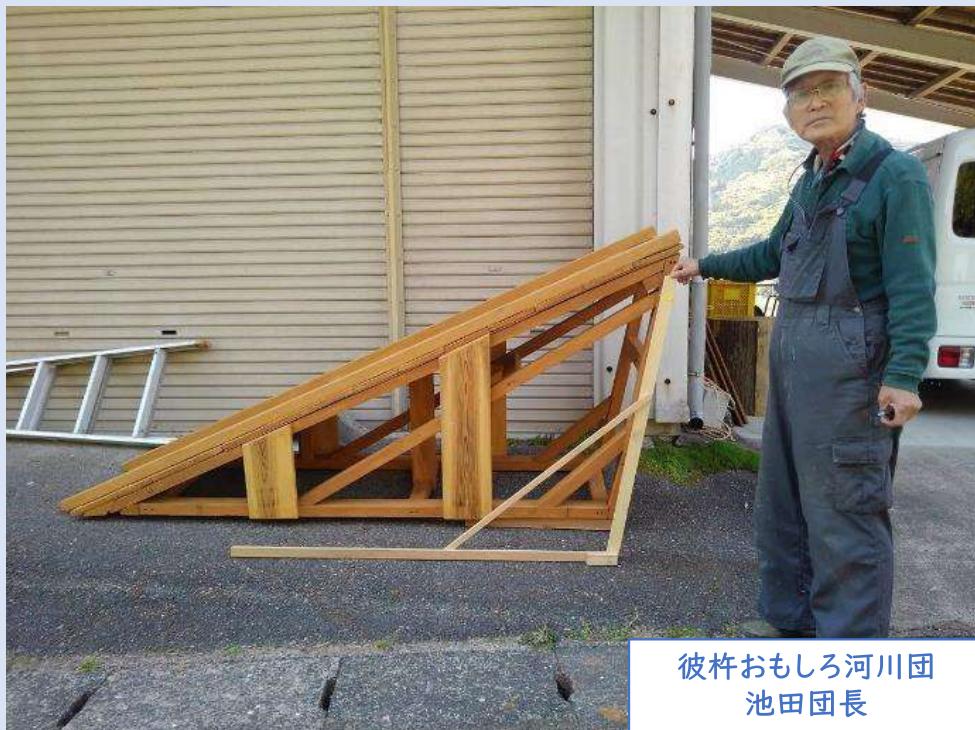
今回設置した木製魚道と類似タイプのもの

その名の通り、コンクリート等を使用せず、木で作り上げた魚道

- ・腐りにくい杉の木を使用
- ・空洞部には石などを詰めて重石とする

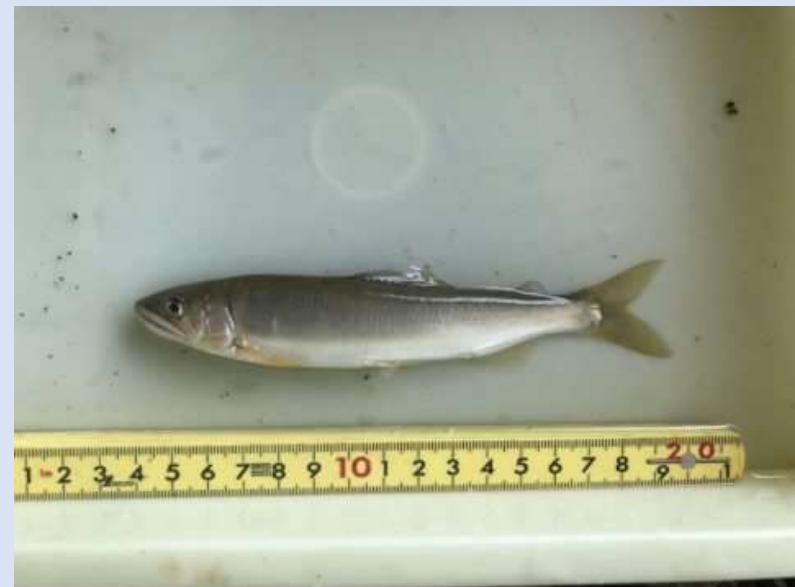
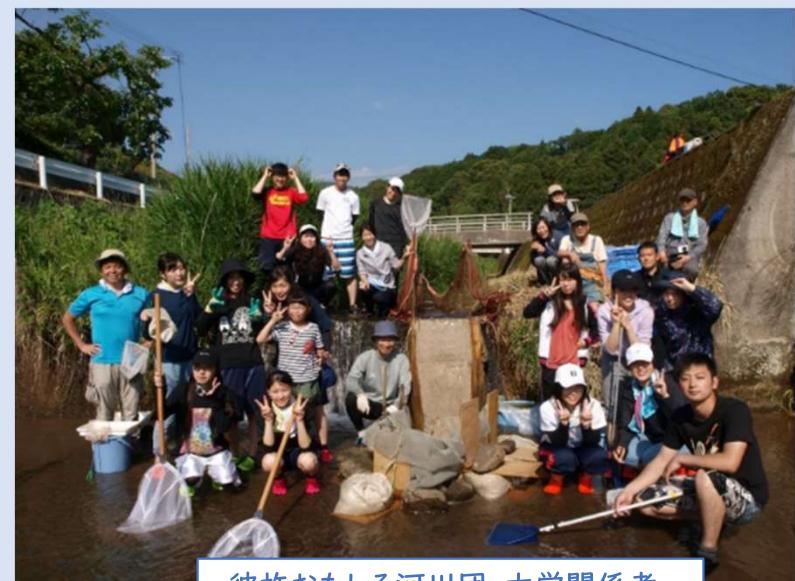
実証実験時はヨシノボリ類やウキゴリの遡上は確認出来たものの、アユ等遊泳魚の遡上確認は出来なかった。

実験数か月後にアユの遡上を確認！  
木製魚道でも遡上可能！

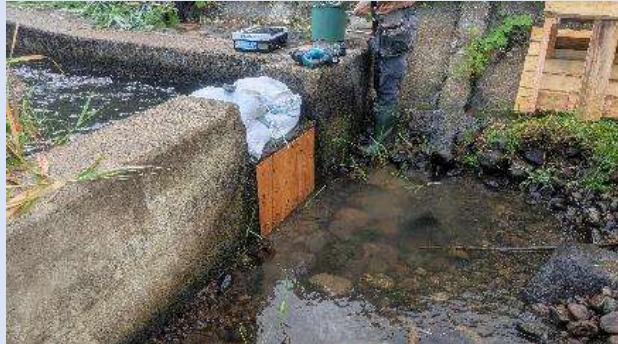
ステップ1

切り欠きを一旦せき止め、  
ガイド板で設置位置を確認

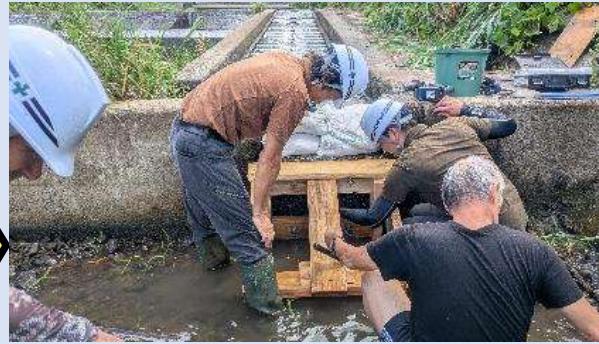
ステップ2

魚道の枠を設置し固定

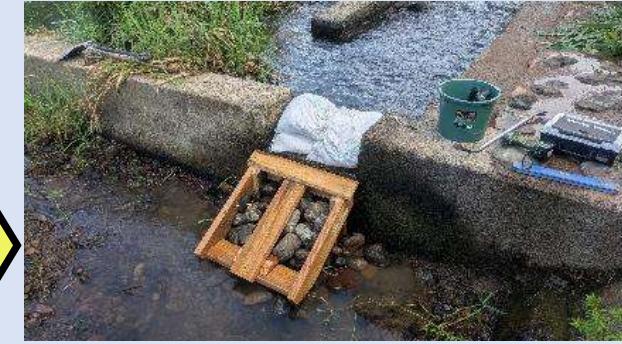
ステップ3

重しとして石を中心に  
敷き詰める

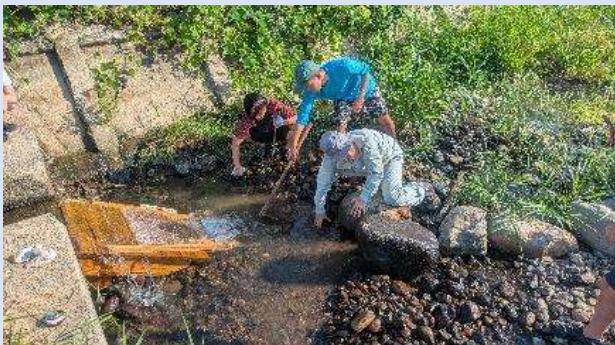
ステップ6

よどみを確保し魚の  
誘導路を作成する

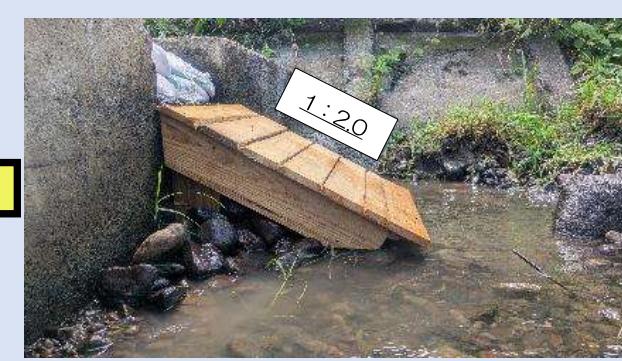
ステップ4

傾斜版を被せ、  
長さの調整を行う

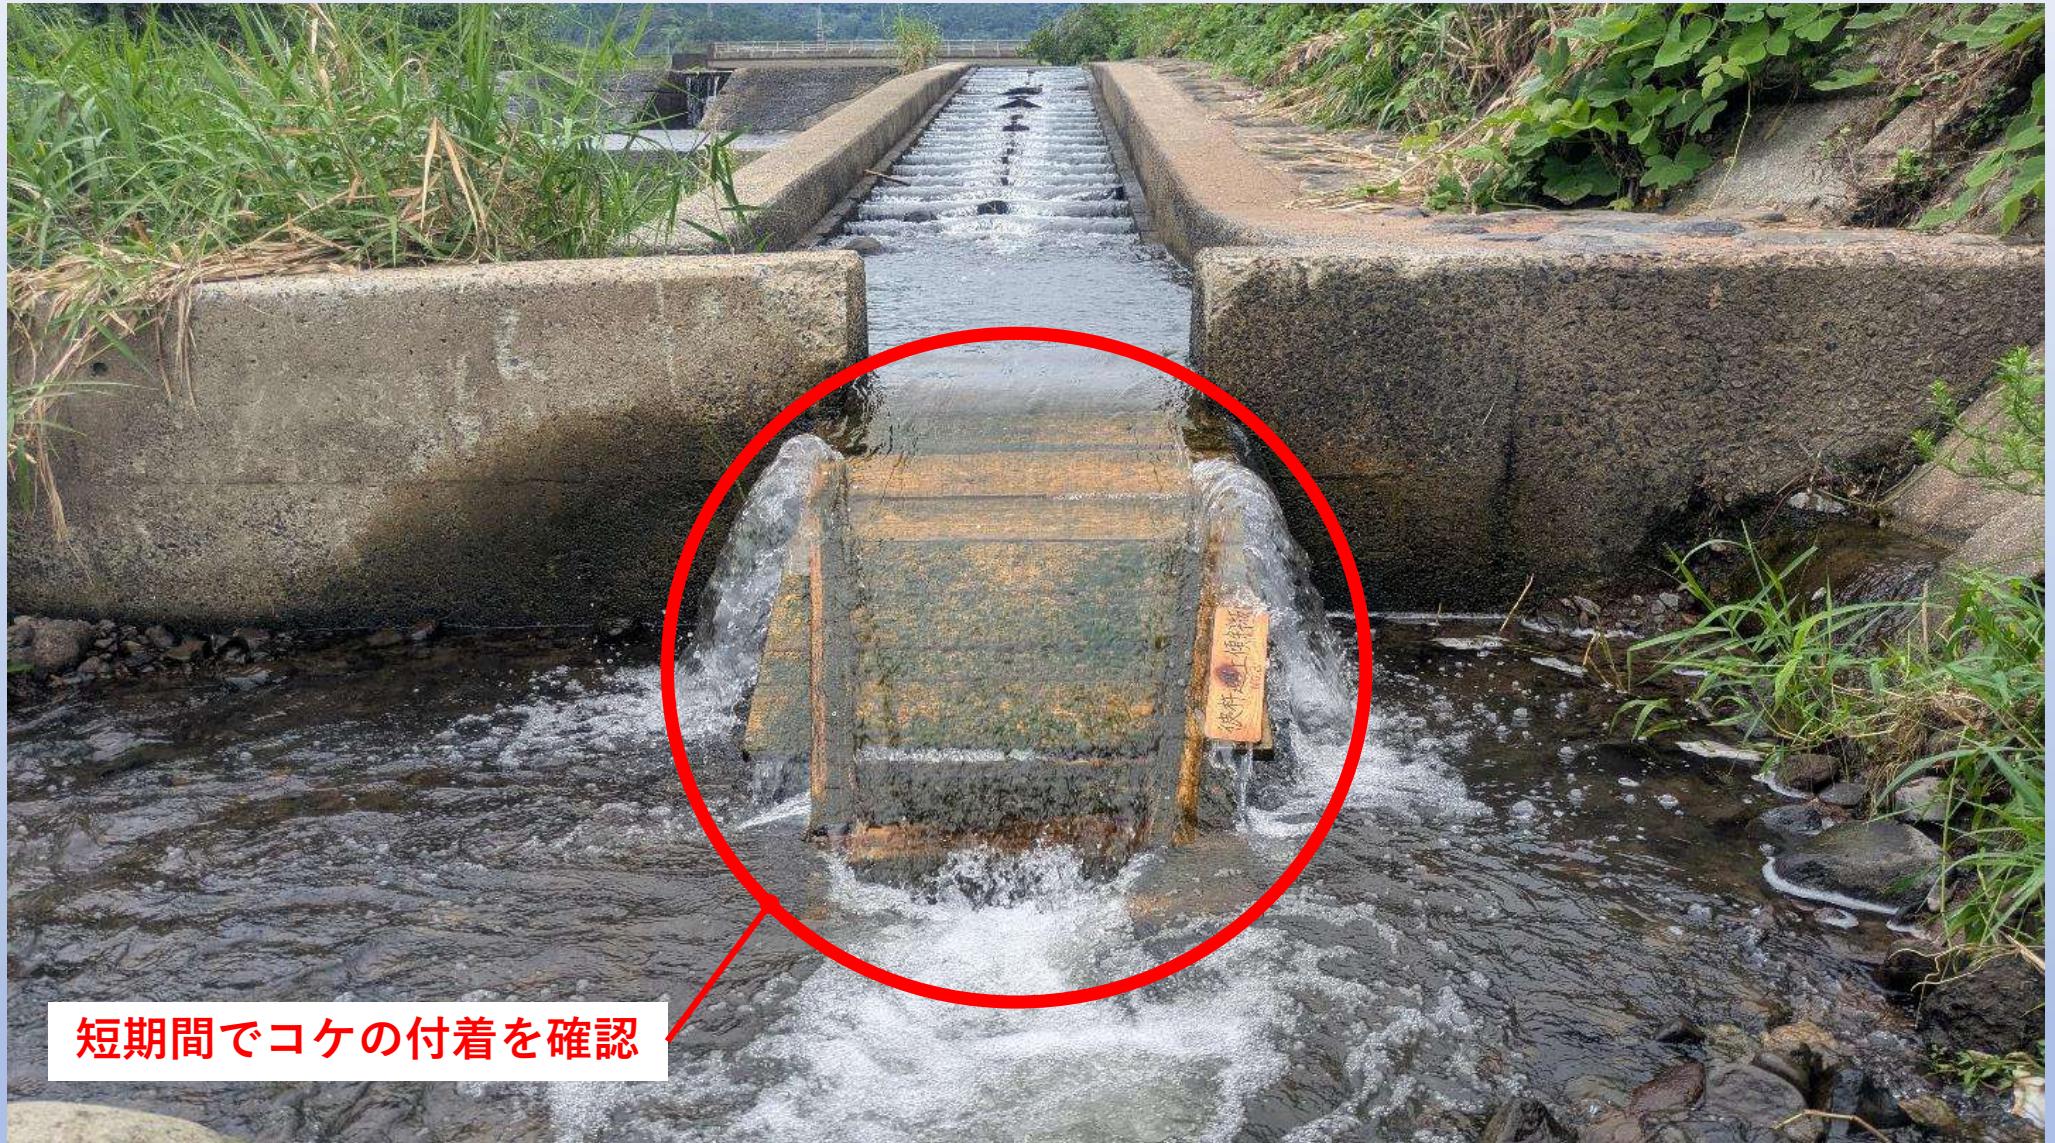
設置 1 週間後の確認

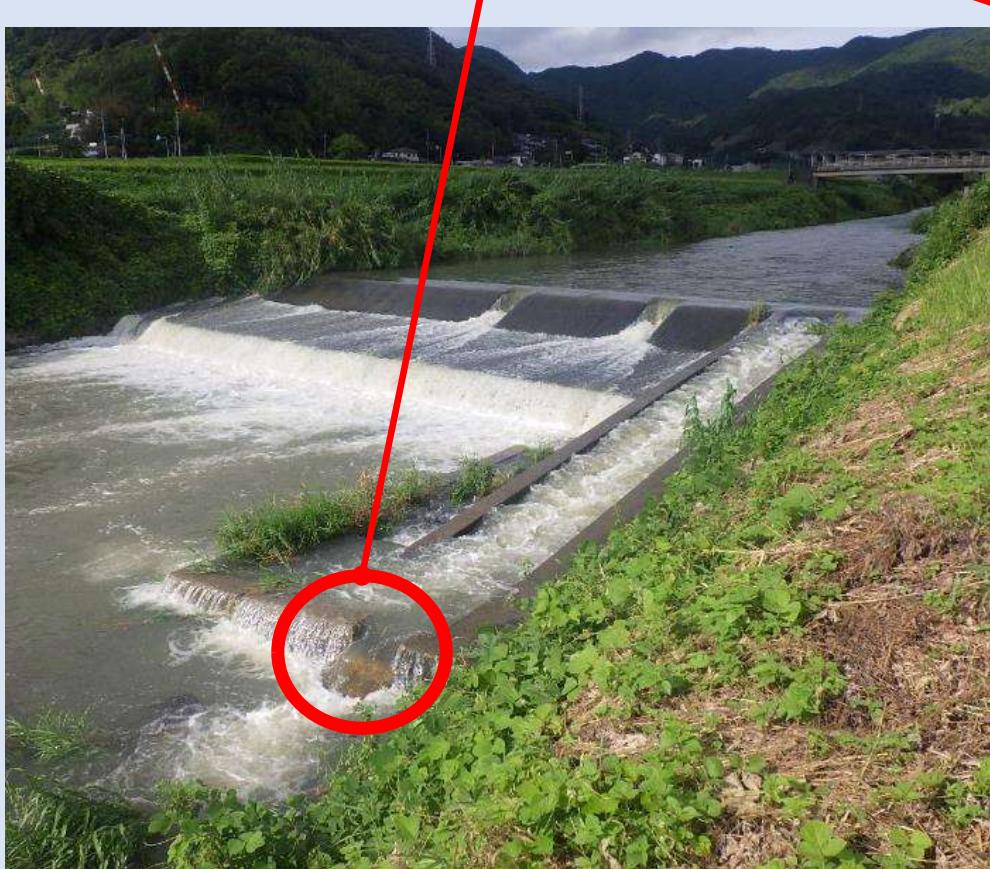
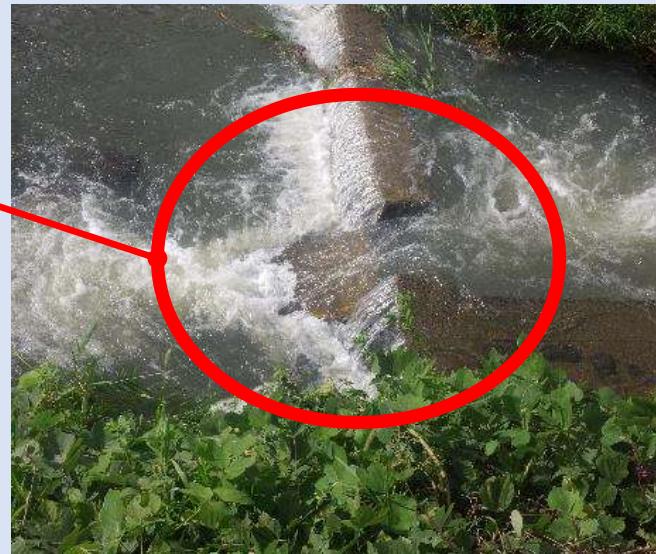
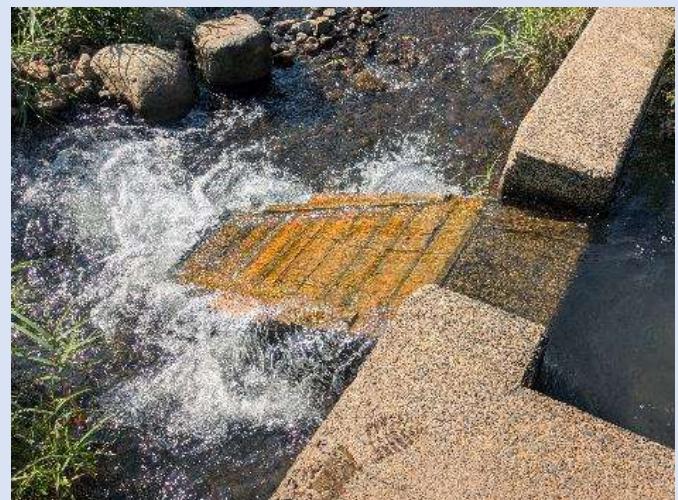
増水時の確認

豪雨の直後でも無事を確認！

機能に問題なし！
