佐奈河内川

令和2年7月豪雨

災害記録誌

長崎県

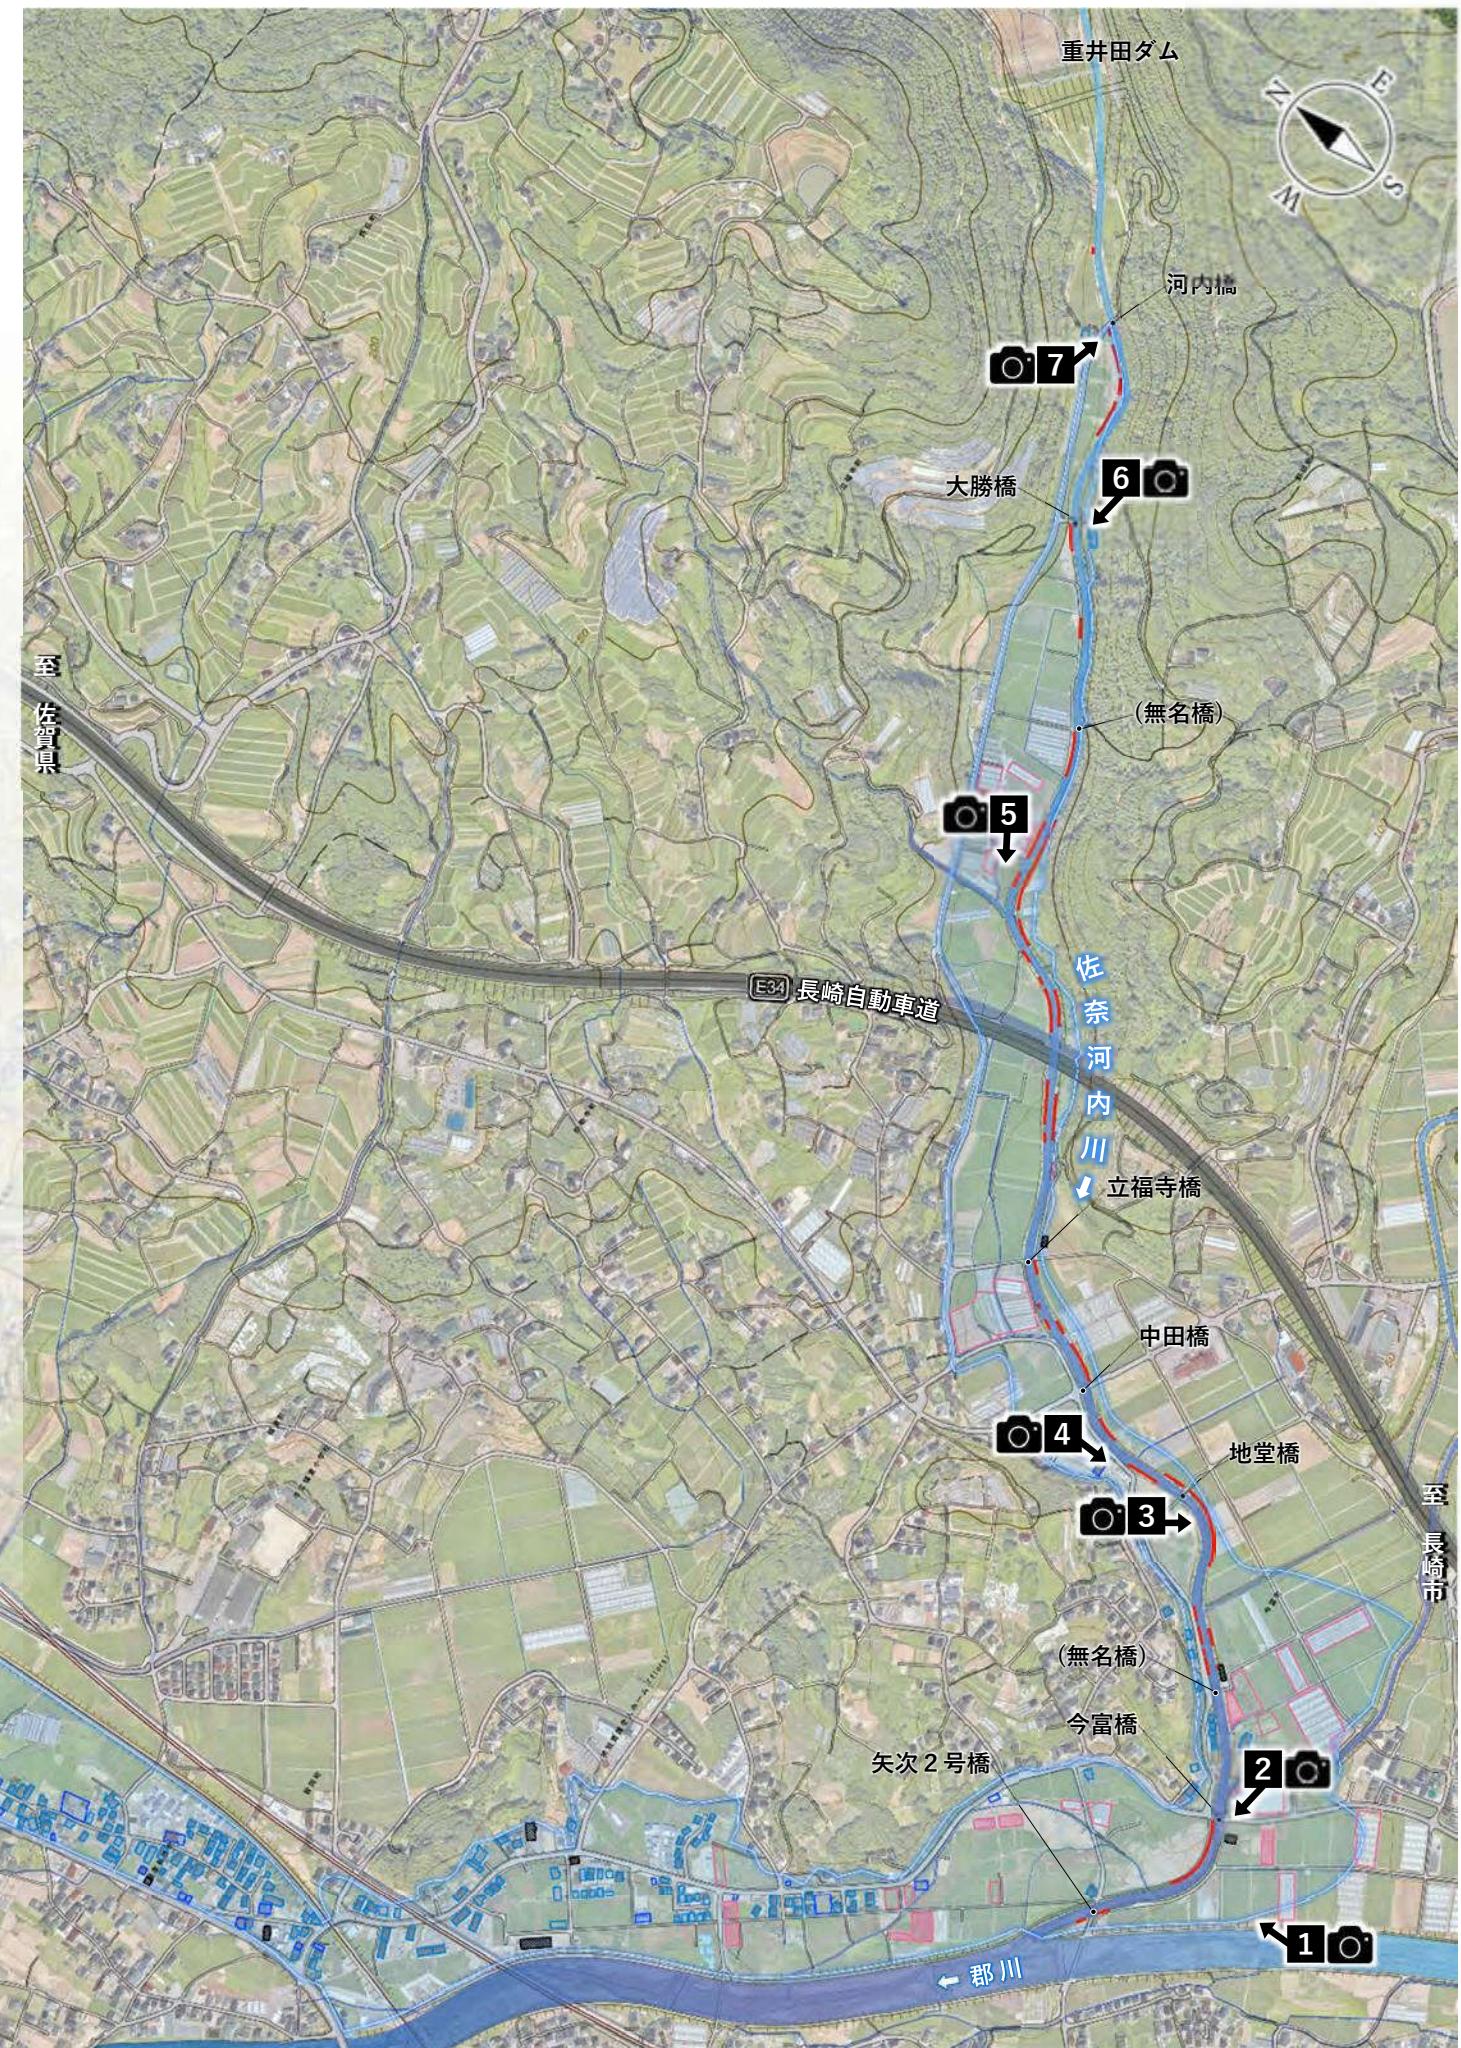
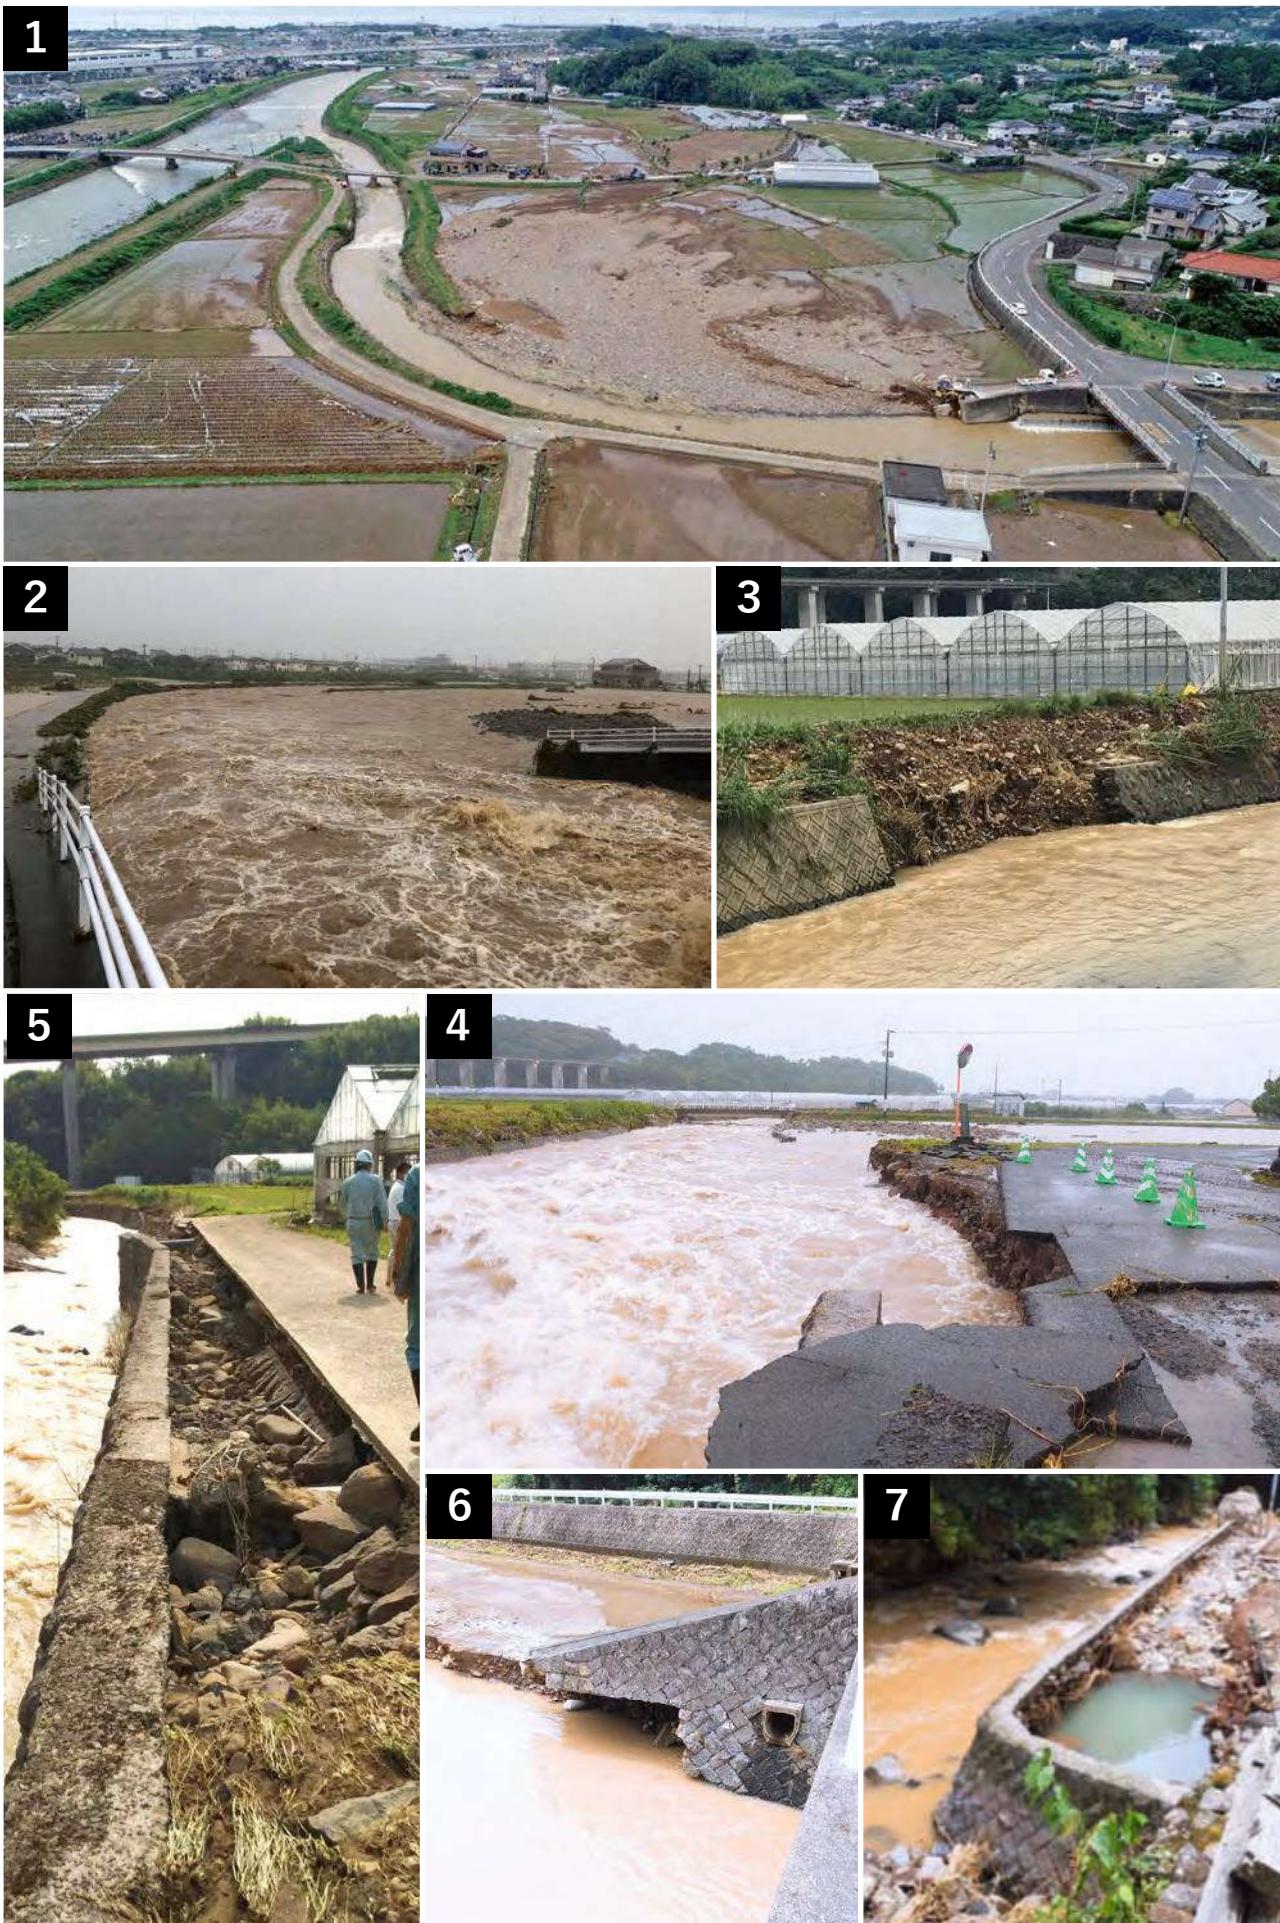
被災状況写真

佐奈河内川においては、浸水面積が約60.99ha、浸水戸数が280戸、護岸の被災が約1.0kmと、甚大な被害となりました。

今回の豪雨において、佐奈河内川では越水のほか護岸崩壊、それを原因とした浸水が広範囲に渡り発生しました。

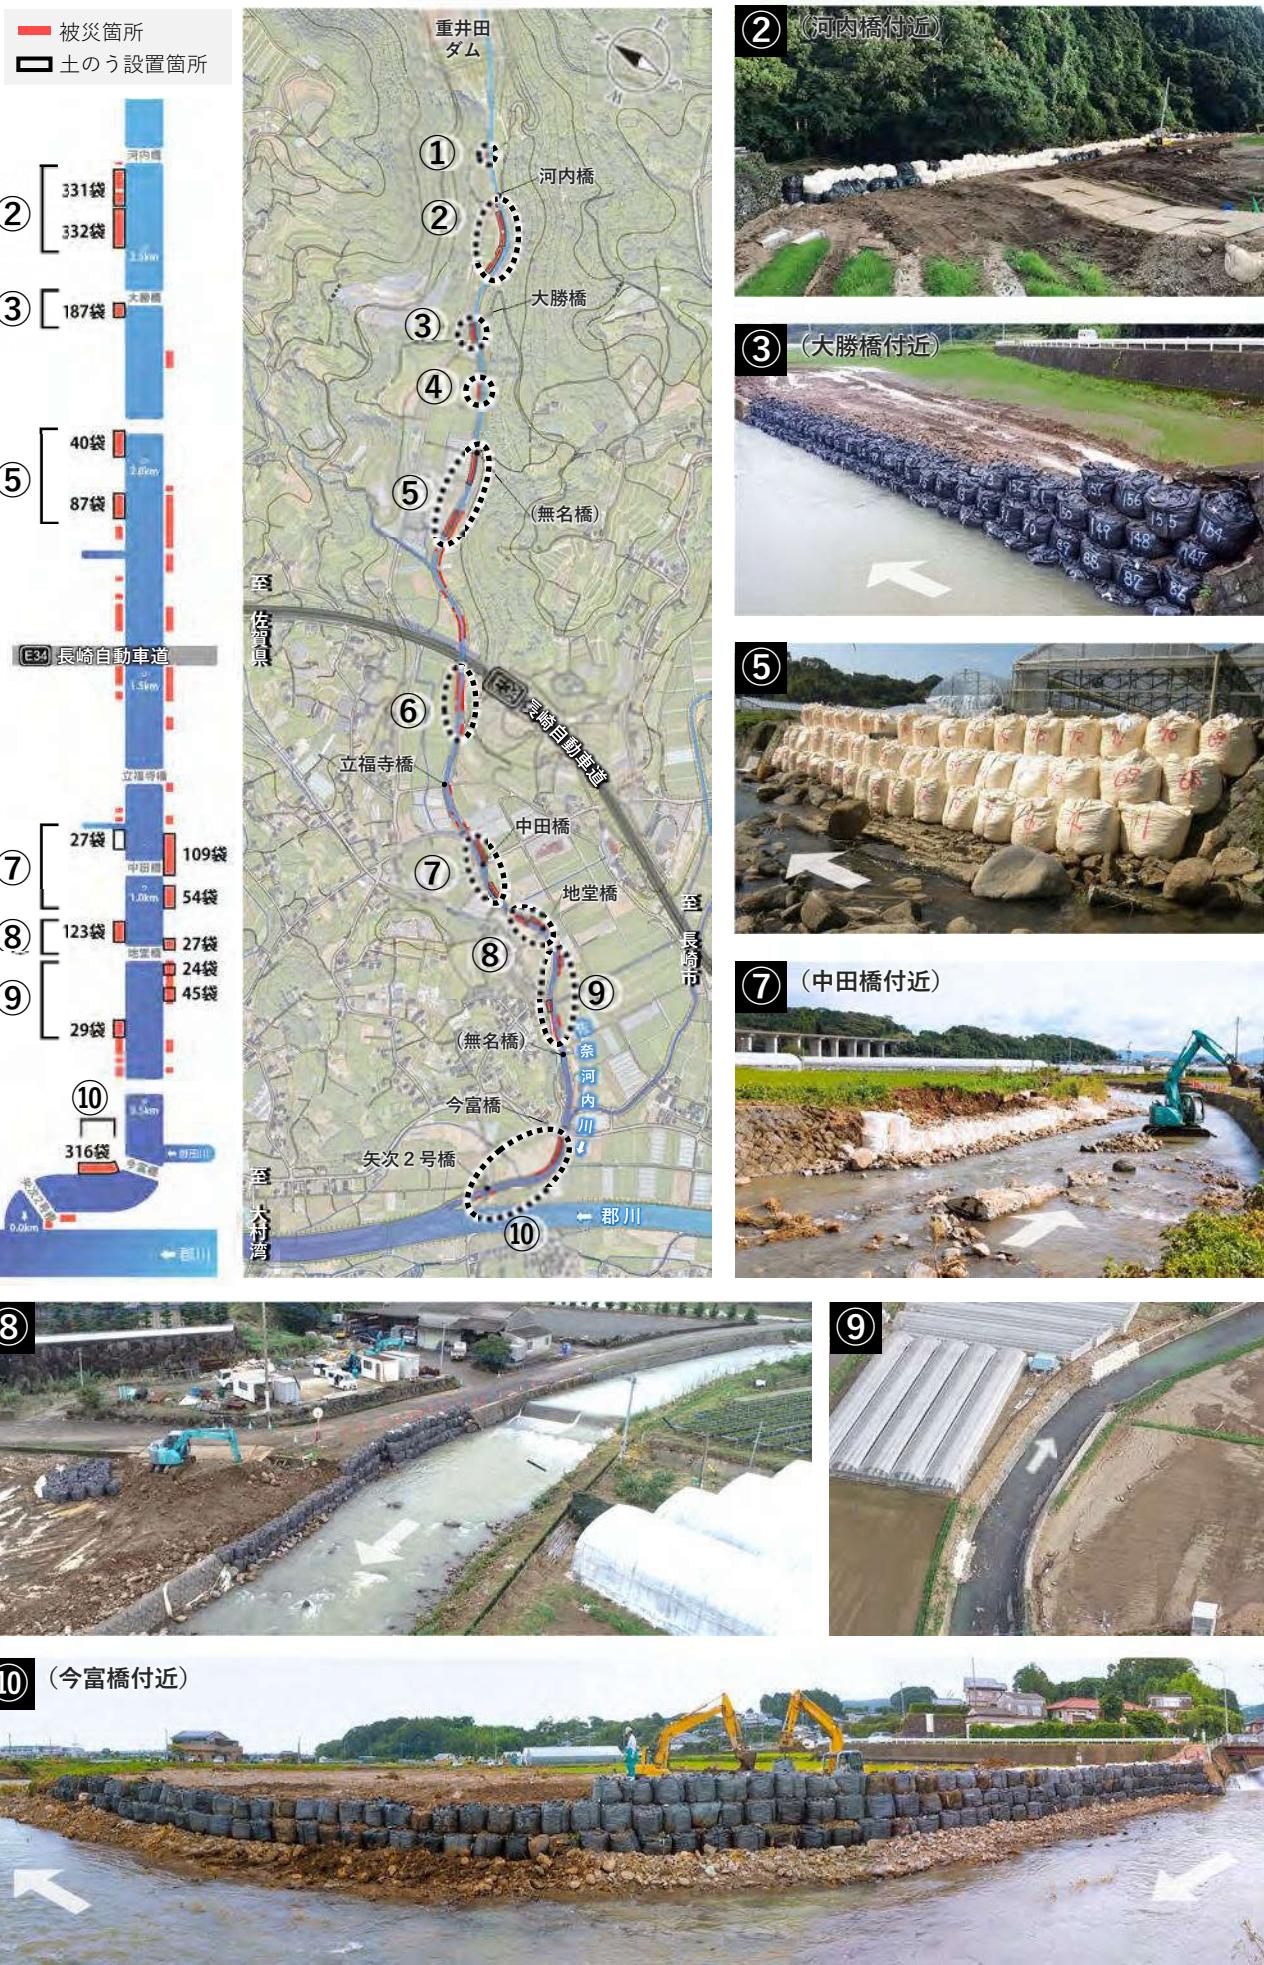
被災箇所および土のう設置位置図

被災状況調査の結果を受け、特に損傷が酷い箇所においては、(一社)長崎県建設業協会(大村支部)の支援を受け、協会傘下の各施工業者協力のもと、大型土のうによる仮復旧を行いました。

被災箇所No.	被災状況調査: R2.7.9 - 13		応急工事: R2.7.9 - 9.4	
	協定業者 (測量設計コンサルタント協会)	調査延長	協定業者 (建設業協会)	設置土嚢
①	高松設計コンサルタント	13m	—	—
②	長崎測量設計	180m	富永工務店 小森組	332袋 331袋
③	サンコー技研	36m	梶原実業	187袋
④	高松設計コンサルタント	10m	—	—
⑤	吉川土木コンサルタント	118m	富永工務店	127袋
⑥	大洋技研	110m	—	—
⑦	工藤測量設計	72m	富士興産	190袋
⑧	扇精光コンサルタント	117m	富士興産	150袋
⑨	オリエントアイエヌジー	51m	富士興産	98袋
⑩	E-tecsコンサルタント	117m	柿山産業	316袋

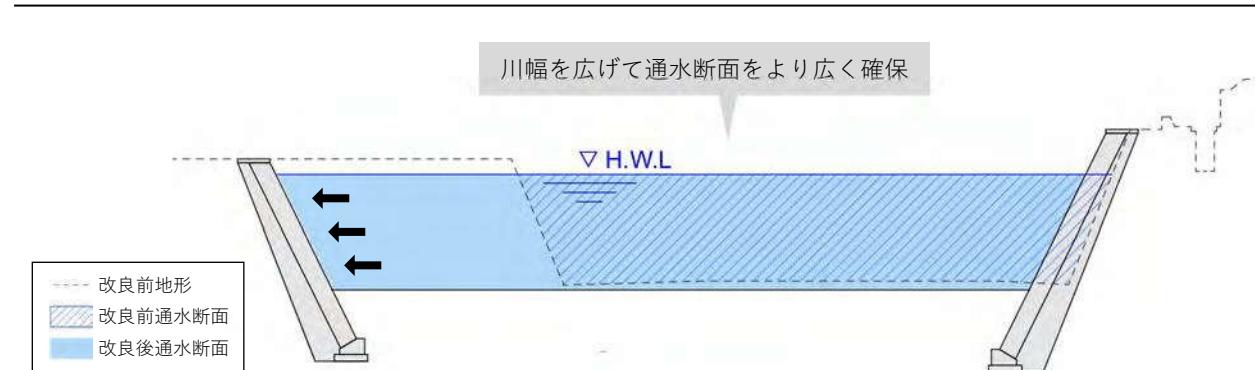
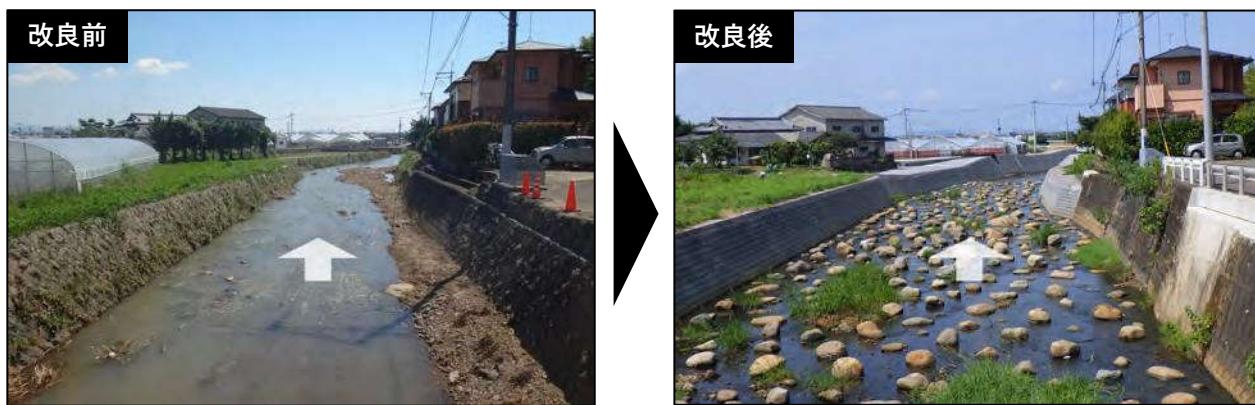
今富公民館付近

従前の佐奈河内川では、部分的に川幅が狭く、水が流れにくい区間がありました。

これらの区間にについて部分的に川幅を広げ、より水が流れやすいように改良しました。

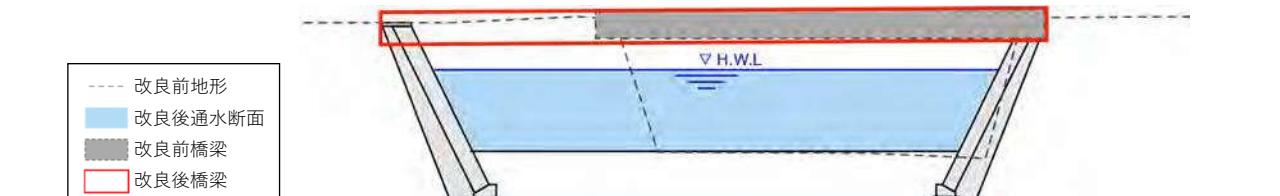
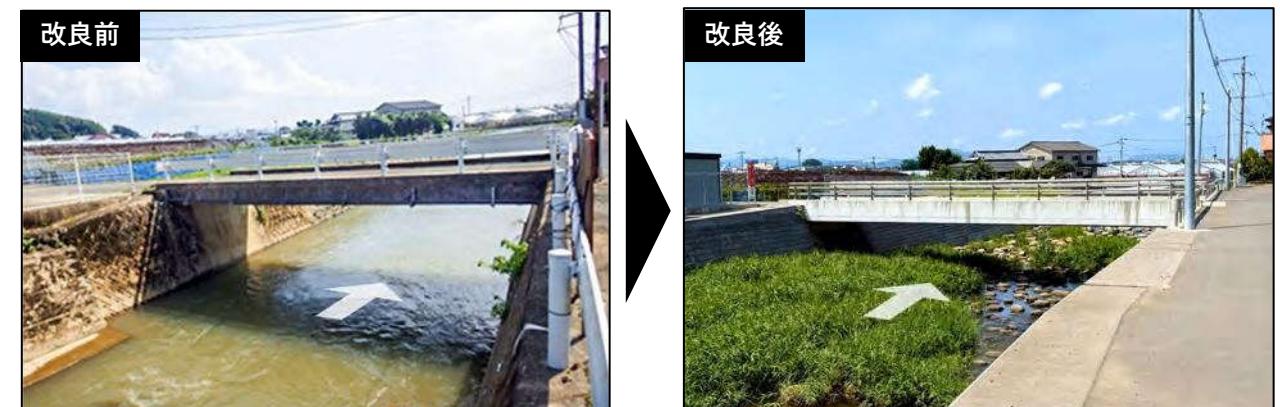
無名橋：今富公民館付近

河川の拡幅に伴い、一部の橋梁は架け替えが必要となります。

今回の改良では助成事業対象区間の7橋のうち、5橋について架け替えまたは撤去後に迂回路の整備を行いました。

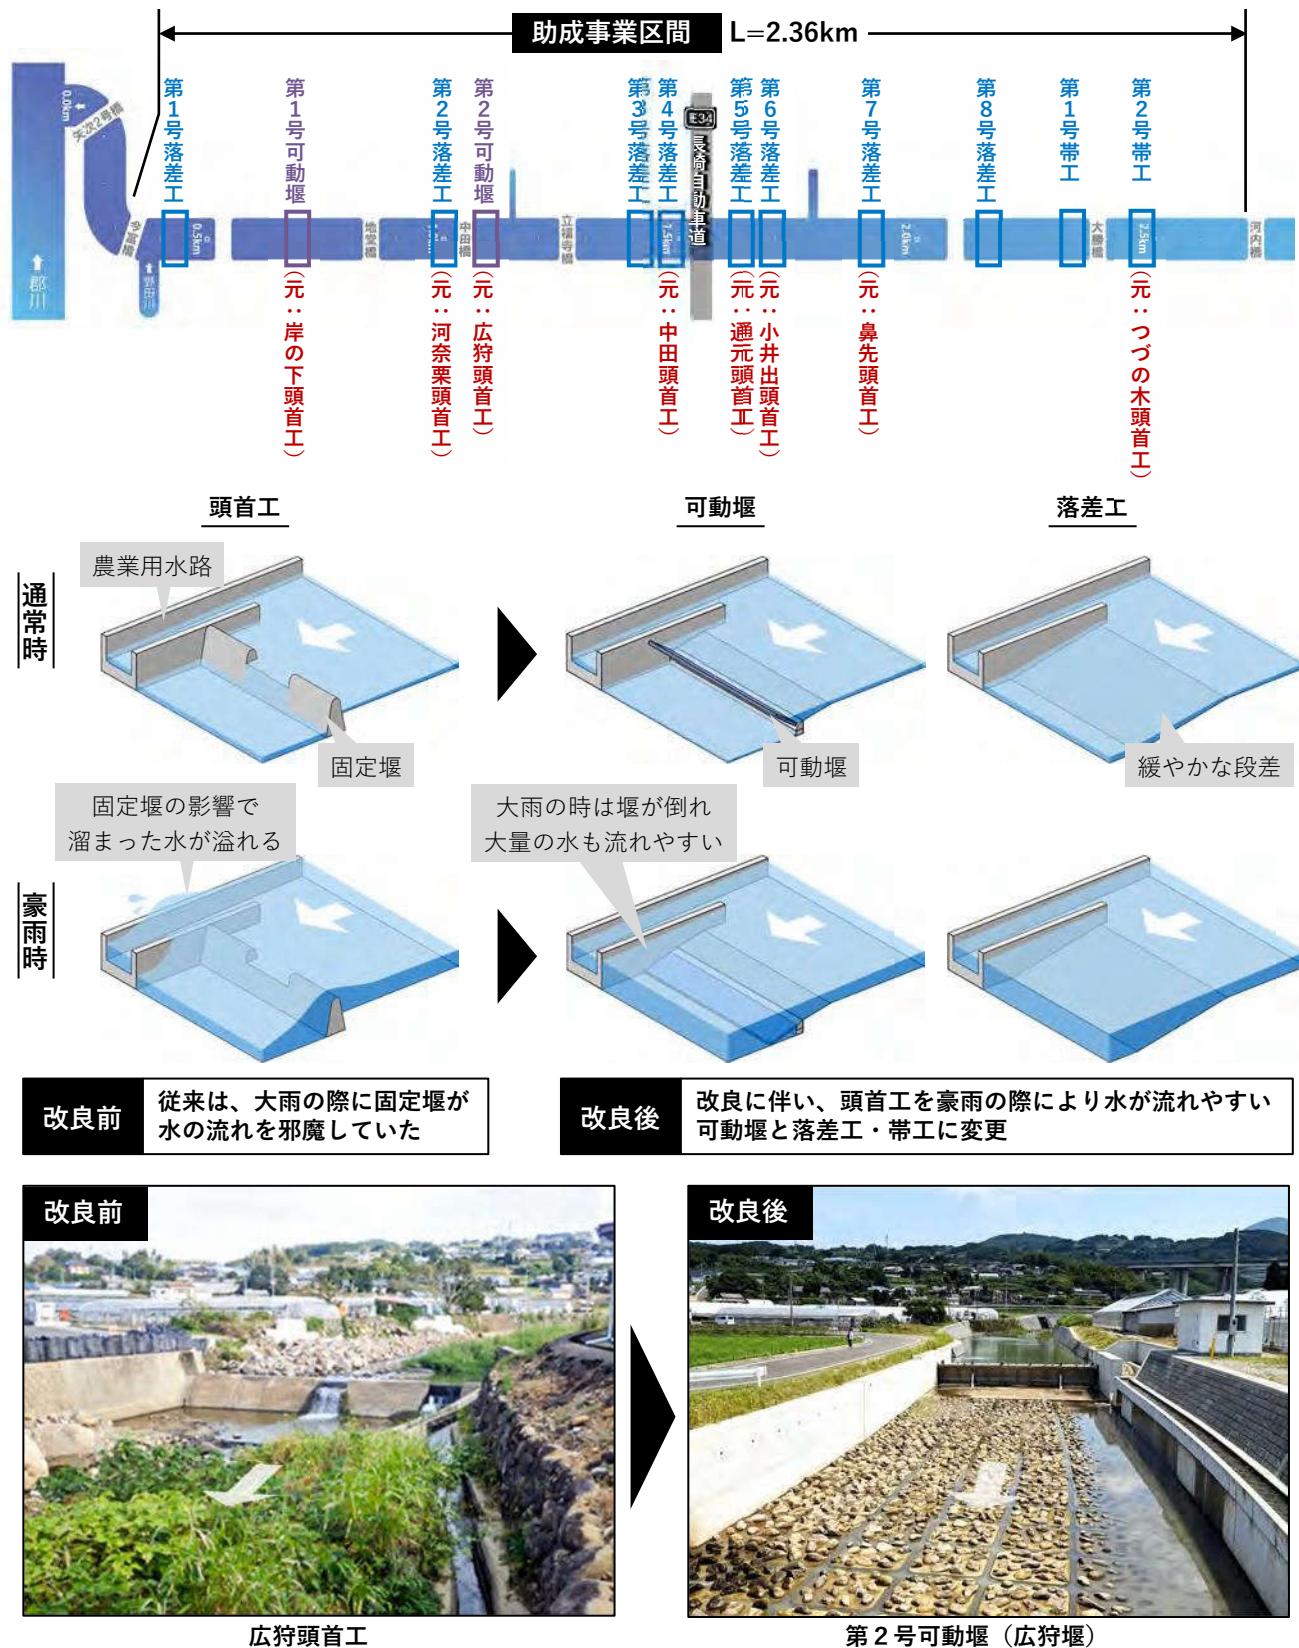
堰の改良

佐奈河内川の助成事業区間内には農業用水を確保するため、8箇所の頭首工がありました。これについて、既存頭首工は流下能力確保の支障となるため、可動堰または落差を活用した頭首工（落差工・帶工）へ改築を行いました。

また、河床の勾配が極力従来と変化しないよう落差工で調整しつつ、河川環境の大幅な変化を防ぐため、多自然川づくりアドバイザー制度に則った多自然川づくりの取組も行っています。

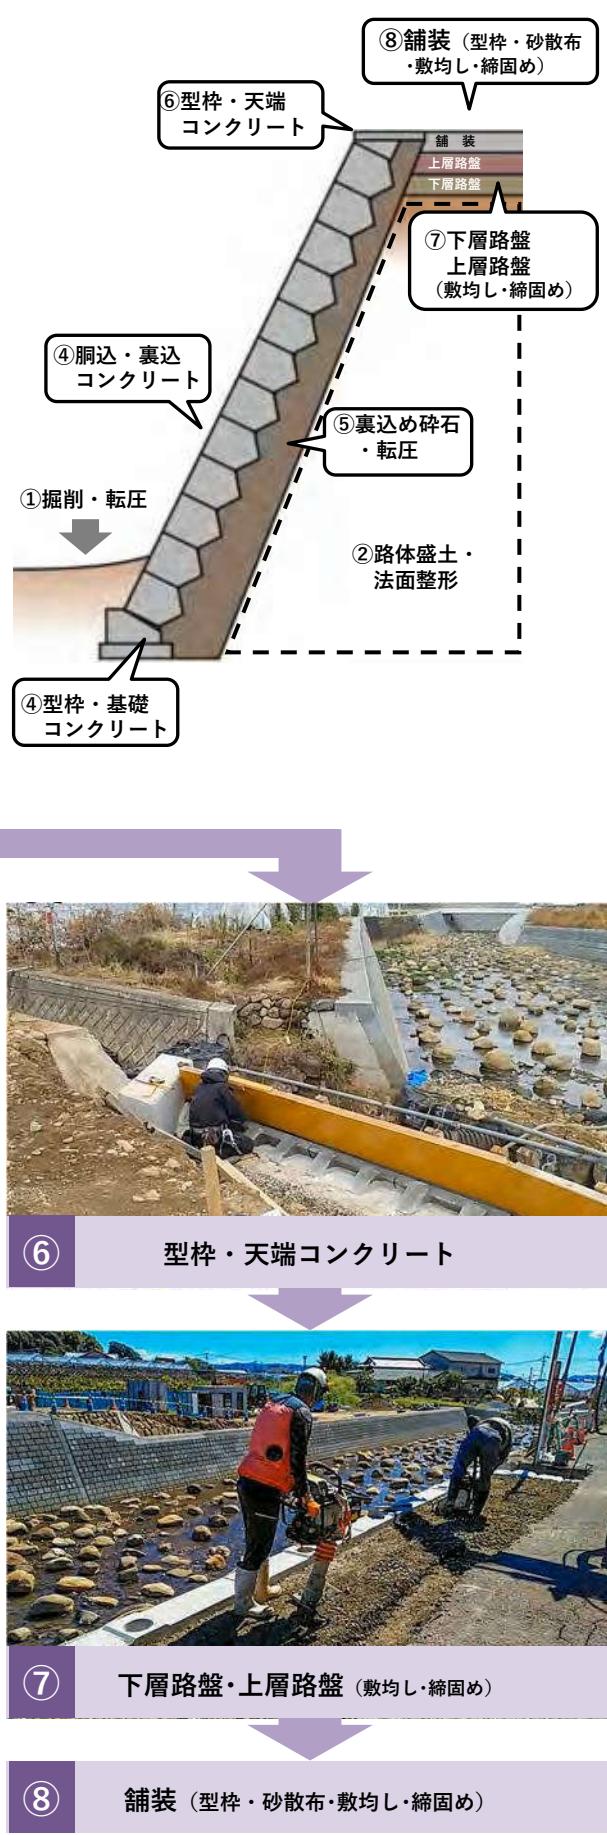
復旧工事の大きな流れ

工事内容や場所にもよりますが、復旧工事の大きな流れは以下の通りです。
