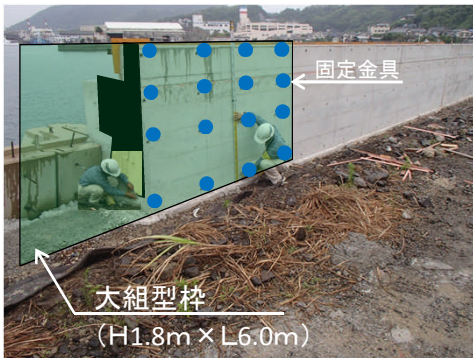
### 事故状況図

・被災者が陸側大組型枠、他1名が妻側型枠を解体

最後の固定金具を取外したところ型枠が倒壊し被災者が型枠の下敷きになった。

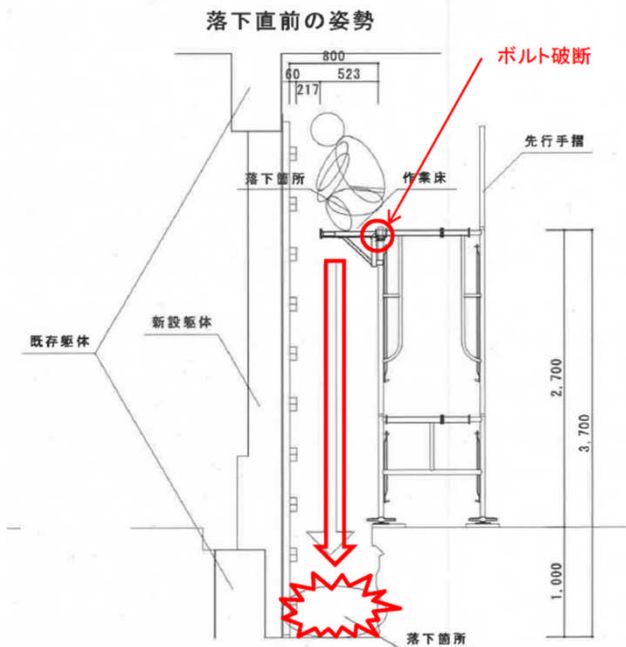
事故の分類	労働災害	発生日時	平成29年11月28日	12時35分	事故当事者	元請
事故の型分類	墜落・転落	年齢・性別	被災者①:44歳・男性 被災者②:59歳・男性		職種	作業員
被災程度(全治)	被災者①: 転落による胸椎圧迫骨折(休業64日) 被災者②: 転落による胸椎捻挫、右肩挫傷、右手挫傷(休業5日)					
事故概要	<p>・耐震壁増設部の躯体コンクリート打設のため、ブラケット足場(作業高さ3.7m)で被災者2名で作業中、足場布材を支えるブラケット足場2箇所のうち片方のブラケットのクランプ部のボルトが破断し、足場布板ごと3.7m下の床へ落下。</p> <p>・被害者①は、背中から床へ落下。被災は②は被災者①の上に落下した。</p> <p>※被災者2名とも事故発生時は安全帯は使用していなかった。</p>					
事故原因等	<p>①(下請)保有する足場資材(ブラケット足場)の劣化等の点検を行っていなかった。</p> <p>②(受注者・下請)足場点検が適切に実施されていなかった。</p> <p>③(受注者・被災者本人)安全帯を使用していなかった。</p>					
改善策等	<p>①足場の総点検・交換</p> <p>・現場再開時に足場材全種(内外部足場全対象)を再検査し、ブラケット足場、クランプ、壁つなぎについては、全数を交換、組立前に使用部材の点検を行う。使用部材については、新品又は錆を落とし、グリスアップされたもので、ボルトについては、径が9mm以上のものとする。その他の足場についても現場代理人・足場組立作業主任者による目視検査で劣化が見られるものについては交換する。</p> <p>②元請が作業前の足場点検(毎日)を必ず実施し、記録する。</p> <p>③足場上での作業時、安全帯の使用を徹底させるための安全教育・訓練等を実施する。</p>					
類似工事(他工事)へ活用できる対策等	<p>①組立前に使用部材の点検を行う。使用部材については、新品又は錆を落とし、グリスアップされたもので、ボルトについては、径が9mm以上のものとする(経年仮設機材の管理に関する技術基準と解説:(社)仮設工業会)</p> <p>②元請が足場の作業前点検を必ず実施し記録する(安衛則 第六百五十五条)。</p> <p>③足場上での作業時、安全帯の使用を徹底させるための安全教育・訓練等を実施する。</p>

ブラケット足場を支持するクランプ付きブラケット

- ①組立前に使用部材の点検を行う。使用部材については、新品又は錆を落とし、グリスアップされたもので、ボルトについては、径が9mm以上のものとする。※経年仮設機材の管理に関する技術基準と解説:(社)仮設工業会
- ②元請が足場の作業前点検を必ず実施し記録する。(安衛則 第六百五十五条)
- ③足場上での作業時、安全帯の使用を徹底させるための安全教育・訓練等を実施する。
