# 令和7年度 雲仙岳火山防災協議会

## 令和7年度の溶岩ドーム観測結果について

令和8年3月27日

国土交通省九州地方整備局

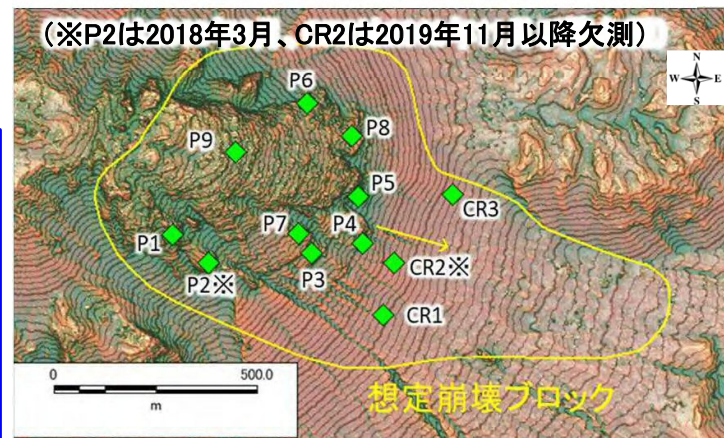
■ 図: プリズムの設置位置

- 光波測距による観測は、噴火活動終息後の1997年3月から実施されている。ただし、観測機器の老朽化による縮小、基準点の移設(2006)、老朽化に伴う更新(2016)により、機器ごとによる観測期間が複雑化している。
- P8は28年で約1.53m(約5.4cm/年)の変化を示し、年単位での変化量に大きな変化は認められない。2006~2007年頃に変曲し、それ以降はほぼ一定である。
- また、P8以外も概ね一定の移動速度である。
- P9は他の観測点と比べ、2017~2022年の移動速度が大きいですが、2022年頃に変曲し、それ以降はP1~7と同程度になっている。詳細は次ページ以降に記す。
