事故の分類	労働災害	発生日時	令和元年5月11日	8時15分	事故当事者	1次下請
事故の型分類	転倒	年齢・性別	55歳、男性		職種	潜水士
被災程度(全治)	左膝蓋骨骨折(休業81日)					
事故概要	水中人力床掘の潜水作業前、潜水士船へ乗船するため岸壁を歩行中に岸壁上の敷き金網端部で躓き転倒したところ、突出したアンカーボルトで膝を強打した。					
事故原因等	・原因は、被災者の危機意識不足による不安全行動。及び作業員の通路の安全対策不備と考えられる。また、受注者の下請けに対する安全指導不足が十分でなかったと考えられる。					
改善策等	① 作業員通路の整備 ・フェンスを固定していた桟木及び差筋を撤去する。 ・フェンスへの進入防止措置としてA型バリケードを設置し、新たに作業員通路を設ける。 ・乗船口は転倒防止措置として金網の上に敷板(コンパネ)を設置する。 ・アンカーボルト部は土のうで保護する。 ② 本作業前の準備中の安全対策についても作業手順書を改定し、元請、下請の作業員への周知徹底を図る。					
類似工事(他工事)へ活用できる対策等	・発注者より、受注者(元請、下請)に対し、今回の事故事例を周知し、再発防止に努める。 ・作業員が立ち入る可能性がある通路については、安全措置を徹底するよう監督職員より受注者へ指導する。

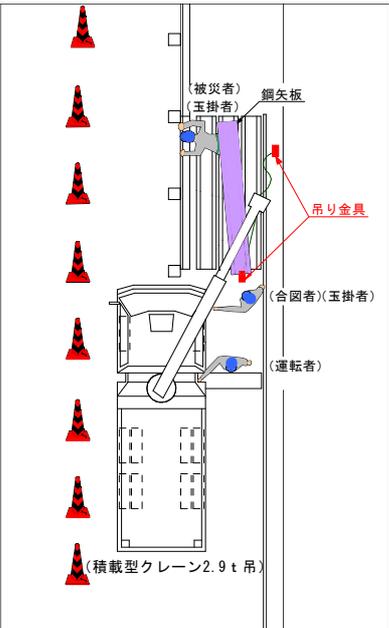
事故の分類	労働災害	発生日時	令和元年5月29日	10時40分	事故当事者	元請
事故の型分類	飛来・落下	年齢・性別	44歳・男性		職種	作業員
被災程度(全治)	腰椎関節突起骨折、腰椎横突起骨折(休業57日)					
事故概要	切取防護柵から取り外した横矢板を、ユニック車にまとめて積み込むために、1枚ずつ吊り上げて集積する作業を行っており、矢板両端にクランプをかけ、1.7mほど吊り上げた。その際に、片方のクランプが外れて矢板が落下し、吊り荷から背を向けていた作業員の腰付近に直撃した。					
事故原因等	<ul style="list-style-type: none"> ・合図者による適切な合図がなされていなかった。 ・玉掛け作業を行っていた2名のうち1名が資格がなかった。(1t未満の玉掛け特別教育は所有) ・吊角度が60°以上となっていた。(約75°) ・吊り荷の下に作業員(被災者)がいた。 ・地切り後に一旦停止して確認することなく、そのまま吊り上げた。 ・フックの位置が吊り荷の中央ではなく、片方のワイヤーに張力がきいていなかったと推測される。 					
改善策等	<ol style="list-style-type: none"> ①合図の徹底を図る。 ②作業手順を見直し <ul style="list-style-type: none"> ・矢板を直接車両に積み込むようにし、玉掛け作業が1回で済むように変更する。 ・クランプの代わりに矢板の両端直径30mmの孔を明け、直接ワイヤーを通し、ワイヤーが抜けないように端をシャックルで固定する。 ・吊り上げる際は、一度10cm程吊り上げ、ワイヤーの状態、吊り荷の安定を合図者に確認させた後、車両へ積み込むようにする。 ・吊り上げ時は両端に介助ロープを取り付け、吊り荷に近づかないようにする。 ③作業員の安全教育の徹底 					
類似工事(他工事)へ活用できる対策等	今後の切取防護柵設置工事について、現場条件を反映した作業計画書の作成を指示し、監督職員に提出し、承諾を得た後で、作業員に周知徹底し、計画書通りに作業が行われているか監督職員が現場で確認をする。
