事故の分類	労働災害	発生日時	令和5年6月3日	9時20分	事故当事者	1次下請
事故の型分類	切れ・こすれ	年齢・性別	男・53歳		職種	防水工
被災程度(全治)	左手基節拇指球部裂傷					
事故概要	屋上笠木端末コーキング除去作業をカッターナイフにて実施する際、誤って被災者自身左手拇基節部付近を裂傷させた。					
事故原因等	他の人と口頭で打合せを行いながら作業をしており、手元確認不十分な状況での作業を行っていた。カッター(鋭利工具)を使用した作業であったが、保護手袋未着用であった。また、カッターの進行方向に手を添えて作業を行っていた。					
改善策等	<ul style="list-style-type: none"> ・危険作業時には私語・打合せを控え、作業手元に注視・集中する ・作業に応じた保護具の着用を厳守する ・カッターナイフの取り扱いの再確認、切断方向への手元放置厳禁の周知 ・カッターナイフを使用する作業については耐切創手袋を使用する ・危険作業に対する安全指示具体案の指導 ・日常作業に対する安全意識低下防止KY活動の実施・指示 					
類似工事(他工事)へ活用できる対策等	カッターナイフ作業時の取り扱いの再確認と保護具の着用確認。

事故の分類	労働災害	発生日時	令和5年6月23日	事故当事者	1次下請
事故の型分類	挟まれ・巻き込まれ	年齢・性別	27歳 男性	職種	作業員
被災程度(全治)	右足脛骨開放骨折				
事故概要	構造物の脇で人力敷均し完了後、高さを確認するため、作業員がスタッフを持ち測量補助をしていた時に、後進してきたバックホウ(0.15m ³)と接触し足を負傷した。				
事故原因等	<ul style="list-style-type: none"> ・重機の作業範囲に立ち入り禁止処置を行っていなかった。 ・重機の監視員を配置していなかった。 				
改善策等	<ul style="list-style-type: none"> ・立ち入り禁止の二重設置 ・重機監視員を必ず配置する。朝礼で現場代理人が任命する。(チョッキ着用により他作業員から見える化、役割分担の明確化) ・笛による合図の統一化 ・重機監視員は手旗指示を徹底する。 ・安全巡視強化(2名で分担実施) ・一人KYの実施 				
類似工事(他工事)へ活用できる対策等	・当該事故の報告を振興局建設部各課へ情報共有し再発防止を図る

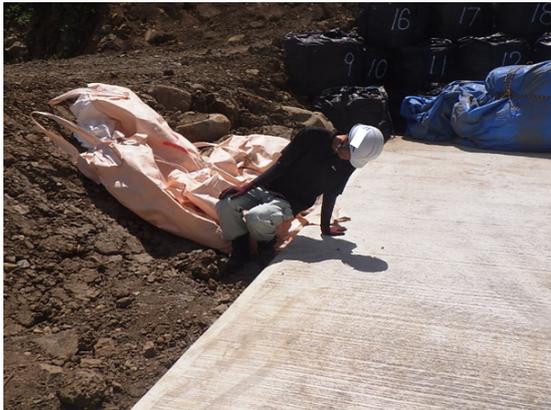
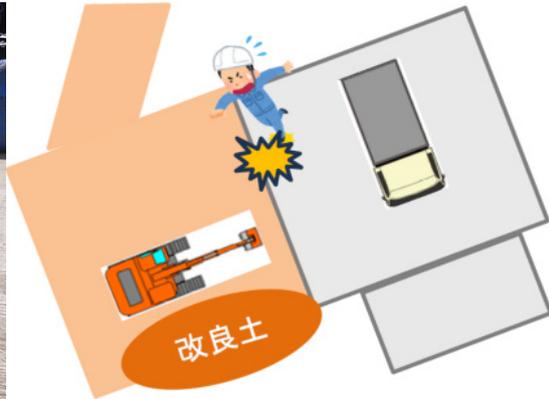
事故状況図

事故の分類	労働災害	発生日時	令和5年8月3日	14時10分	事故当事者	1次下請
事故の型分類	転倒	年齢・性別	55歳・男性		職種	主任技術者
被災程度(全治)	左肘脱臼骨折、内外側靭帯と筋腱断裂(全治3ヵ月)					
事故概要	残土を10tダンプに積み込む写真を撮り、運転手に話しかけようとして高さ1m程度の盛土斜面を下り、コンクリート舗装上を急いで移動しようとしたところ、大型土のう袋(改良材空袋)で足を滑らせて転倒し、左手で体を支えようとした際、左肘を損傷した。					
事故原因等	足が滑って転倒すると思わず、土のう袋の上を通ってしまった。					
改善策等	<ul style="list-style-type: none"> ・土のう袋の置き場の設置 ・安全通路の設置 ・転倒災害に関する安全教育の実施 					
類似工事(他工事)へ活用できる対策等	災害事例を取りまとめた資料により、転倒災害の特徴や原因、予防方法についての教育を実施

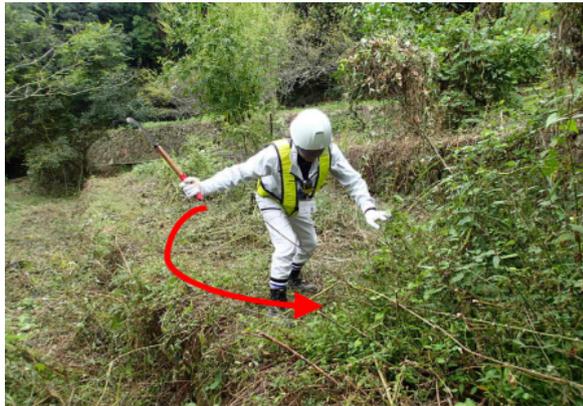
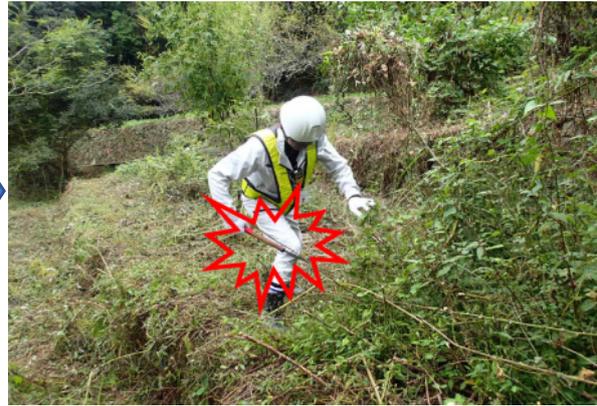
事故状況図

事故の分類	労働災害	発生日時	令和5年10月2日	14時00分	事故当事者	元請
事故の型分類	切れ・こすれ	年齢・性別	19歳 男性		職種	作業員
被災程度(全治)	右足膝下の裂傷(全治13日)					
事故概要	雑草等の繁茂により足元確認が困難な場所及び現地測量における視通確保のため、雑草の伐採作業中に被災者が鎌を振り払ったところ誤って自身の右足膝下付近に接触し裂傷したもの。					
事故原因等	KY活動等通じて伐採作業の危険性は認識していたが、鎌を振り払う際に振り払った先に注意を払うことを怠っていた。					
改善策等	従業員全員に安全教育を実施し、連絡体制の再確認と伐採作業の安全な作業方法の周知を行う。					
類似工事(他工事)へ活用できる対策等	振興局内関係各課への情報共有を行う。

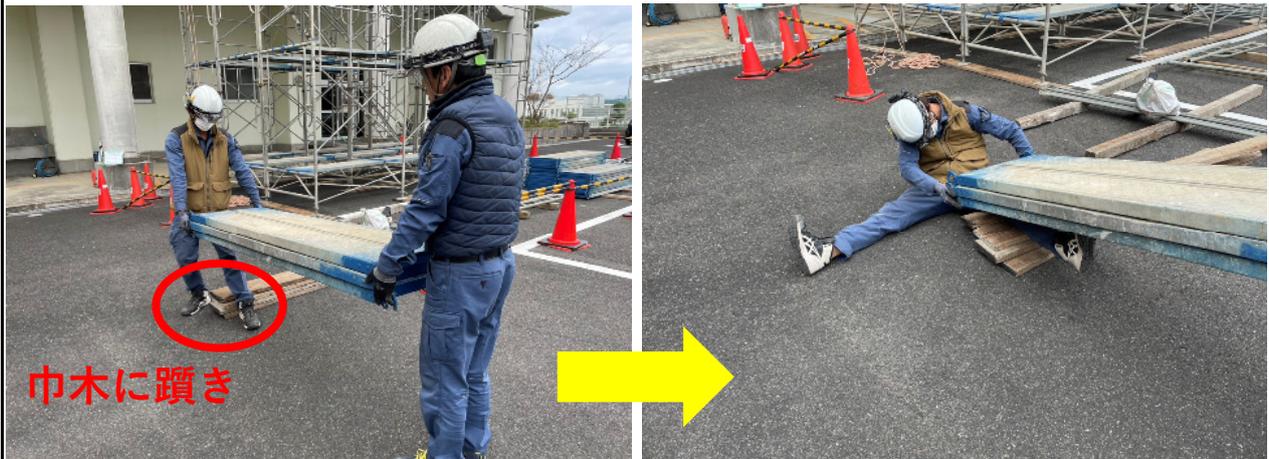
事故状況図

事故の分類	労働災害	発生日時	令和5年11月30日	10時00分	事故当事者	1次下請
事故の型分類	転倒	年齢・性別	40歳 男性		職種	作業員
被災程度(全治)	第1腰椎新鮮圧迫骨折(休業日数:25日)					
事故概要	一次下請作業員が体育館前駐車場で床置きしていた足場板を運搬するため、2人で持ち上げて体勢を整えようとした際、1名が背後に床置きしていた巾木に躓き、足場板を持った状態で舗装面に尻もちをついた。その後、尾骶骨の痛みを訴え症状に改善がみられなかったことから、病院を受診した結果、第1腰椎新鮮圧迫骨折で入院約3週間を要する症状であった。					
事故原因等	現場(仮設資材置場)の整理整頓、運搬経路上の障害物確認、作業員の運搬方向の視界確保及び作業員間の声かけが不十分であったことが原因であると考えられる。					
改善策等	<ul style="list-style-type: none"> ・現場(仮設資材置場)における整理整頓の徹底 ・運搬経路上の障害物確認の徹底 ・運搬方向の視界を確保できる運搬方法の採用 ※経路が狭い場合など、やむを得ない場合を除く。 ・作業員間の声かけの徹底(二人で運搬する場合) 					
類似工事(他工事)へ活用できる対策等	當繕課発注工事の全受注者に対して、本工事事故の概要及び改善策を周知し、注意喚起を図った。

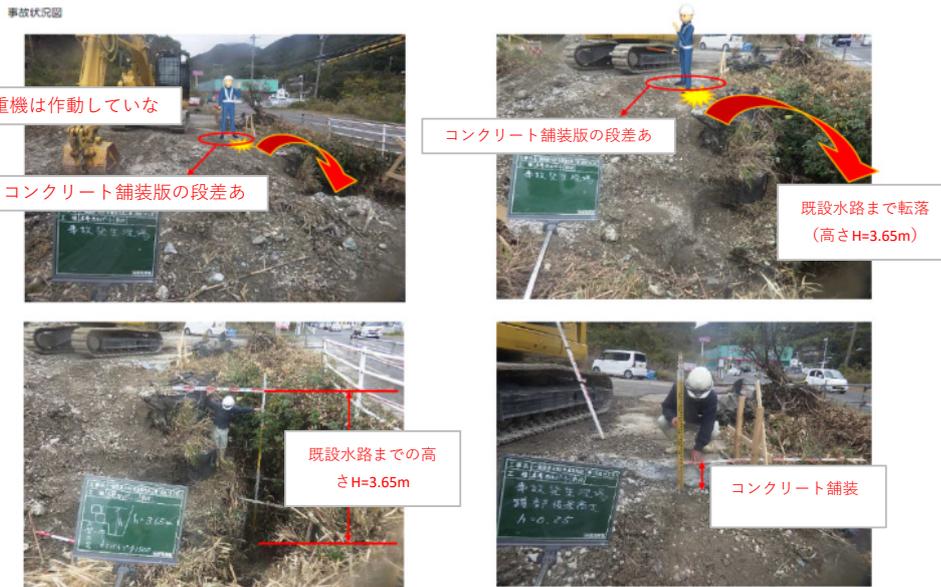
事故状況図

事故の分類	労働災害	発生日時	令和5年12月12日	9時00分ごろ	事故当事者	1次下請
事故の型分類	墜落・転落	年齢・性別	71歳・男性		職種	交通誘導警備員
被災程度(全治)	左大腿骨頸部骨折					
事故概要	掘削作業中における掘削機械の安全監視をしていた交通誘導警備員が、掘削作業休憩中にトイレに行く際に25cmの段差部分でバランスを崩し、体がよろけて大型土嚢部分に転倒した後、滑り3.6m下の水路に落下した。					
事故原因等	<ul style="list-style-type: none"> 作業現場からトイレに行くための安全通路を設けていなかったため、足元の悪い掘削予定箇所を通行したことが原因である。 KY活動により、事故の場所が危険である認識を被災者と共通理解していなかった。 開口部を明示する注意喚起看板が無かった。 被災者が足元の段差に気付かなかった。 					
改善策等	<ul style="list-style-type: none"> 掘削予定箇所でない場所に安全通路を設置する。 重機旋回範囲及び危険箇所については立入禁止措置を講じる。 危険箇所や安全通路等の情報について、朝礼や現地KYにより全作業員への周知・情報共有。 					
類似工事(他工事)へ活用できる対策等	<ul style="list-style-type: none"> 施工範囲以外の安全な場所に安全通路を設置する。 重機旋回範囲及び危険箇所については立入禁止措置を講じる。 危険箇所や安全通路等の情報について、朝礼や現地KYにより全作業員への周知・情報共有。

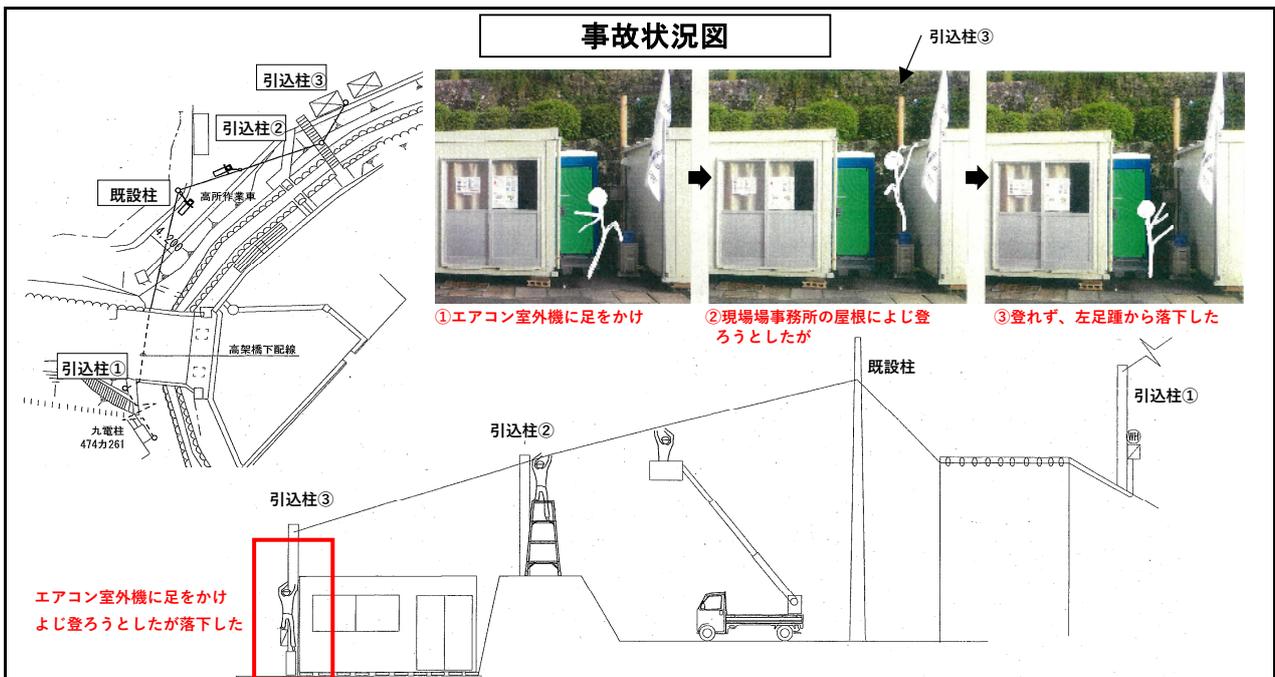
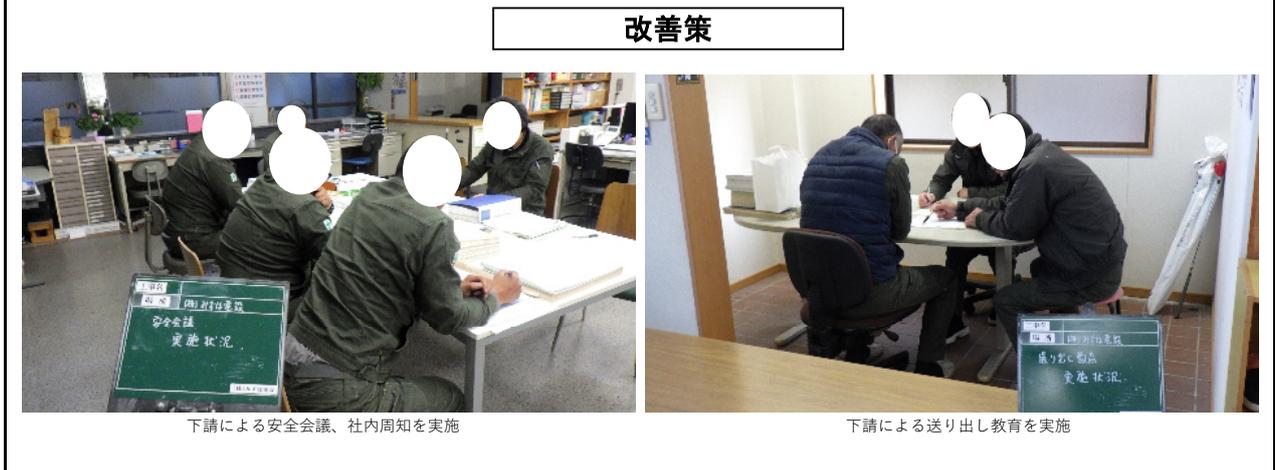
事故の分類	労働災害	発生日時	令和5年12月25日	11時00分	事故当事者	1次下請
事故の型分類	墜落・転落	年齢・性別	36歳 男性		職種	作業員
被災程度(全治)	左踵骨折(全治88日)					
事故概要	当該工事が12/20に終了し、12/25に現場事務所(ユニットハウス)の解体・搬出に先立ち、高さ約4mに架けてある電線を外す為、現場事務所の屋根上へ上がろうとした。梯子又は脚立を使用せず、現場事務所横に設置してあった室外機(高さ約0.6m)に登り、更に分電盤(高さ約1.5m)に足をかけよじ登ろうとしたが登れず、地面に落下し左足から地面に接地した際に踵の骨にひびが入った。					
事故原因等	①梯子などの昇降設備を使わずに現場事務所の屋根に上ろうとしたことによるヒューマンエラー。 ②被災者は工事経験不足(入社7か月目の準社員)であり、高所での作業に不慣れであったこと。 ③工事経験が少ない者に対して、明確な作業指示をせずに単独での作業を行わせた安全管理不足。 ④会社での安全管理不足。					
改善策等	・下請業者による高所作業に関する作業手順書の作成、及び社内周知の徹底 ・下請業者による社内教育、及び送り出し教育実施の徹底 ・高所作業の経験が無い(又は少ない)作業員に対する職長の管理、及び明確な作業指示の徹底 ・元請業者が新規入場者教育を行う際に、下請業者の送り出し教育を受講済であることを確認する。					
類似工事(他工事)へ活用できる対策等	・県央振興局関係各課と本庁営繕課に情報共有を行い、事故の内容の周知を図る。 ・班内で今回事故の原因及び(受注者による)対策について情報共有を行い、他工事への注意喚起を実施する。

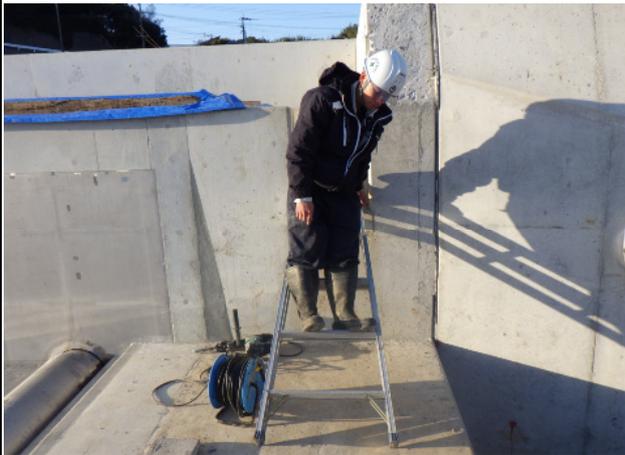
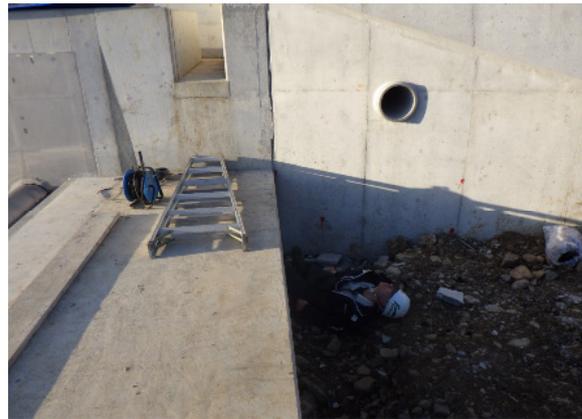
事故状況図

事故の分類	労働災害	発生日時	令和6年1月24日	事故当事者	元請
事故の型分類		年齢・性別	65歳 男性	職種	左官
被災程度(全治)	第七頸椎体骨折、右手指打撲、頭部打撲、背部打撲(全治3か月)				
事故概要	<p>堰下部工天端(直高1.5m)にてコンクリートはつりを行うためにはしごを設置し、下部工天端に上りはつり作業を実施。</p> <p>作業実施後、はしごを使用し、地上に降りようとしたところのはしごの脚部が滑り転落し、0.5m下の堰下部工に落下後、もう一段下の河床面(堰下部工から1m下)に落下。転石等で背中、左肩を打った。</p>				
事故原因等	はしご作業を行う際に遵守する必要がある安衛則の遵守がなされていなかった。				
改善策等	はしごの持ち出しは現場代理人への申告制とし、設置状況の確認を行った上で使用することとする。				
類似工事(他工事)へ活用できる対策等	泉央振興局関係各課への情報提供を行う。
