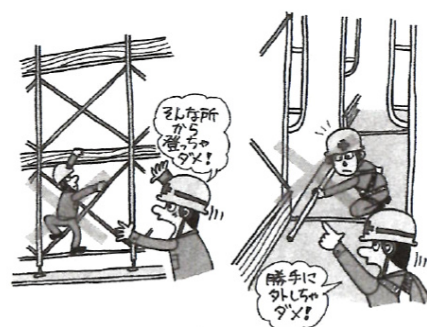
- ・2名以上の作業とし、安全帯使用の注意喚起
- ・監視人の設置

- 作業開始前には、足場の点検を行い、手すりや作業床がきちんと整備されているか確認する。
- 足場は、決められた通路、階段などを通して昇降する。
- 手すりやブレース（すじかい）を勝手に取り外さない。取り外した場合は、作業終了後直ちに元の状態に戻す。
- 手すりははずして材料の取り込みなどを行うときには、安全帯のフックを親綱や手すり等にかけて作業を行う。
- 足場板を勝手に移動させない。
