# 保安業務ガイド

## ヒヤリハット

経済産業省  
特別民間法人高圧ガス保安協会

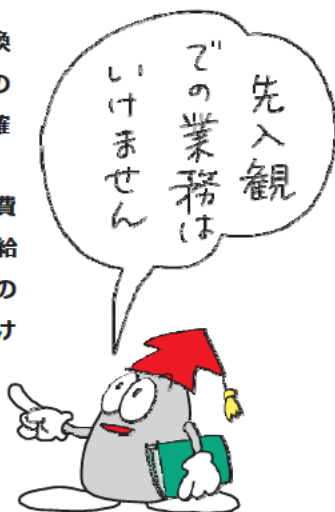
万が一、このガス漏れで災害が発生した場合、緊急時対応を行った保安機関は責任を負うこととなる。このことから、

- ・保安業務は先入観にとらわれることなく的確に実施しなければならない。
- ・残ガスと判断したら、換気などを行いその後の経過を確認し安全を確保すべきである。
- ・共同住宅の場合、消費設備側だけでなく、供給設備側、他の入居者の部屋も点検調査しなければならない。

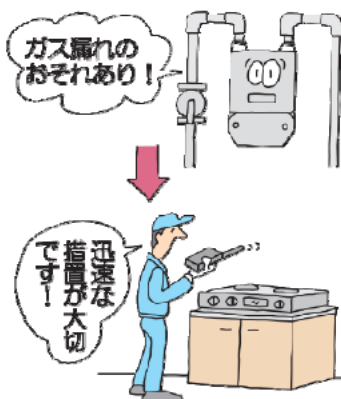
その場合の責任は、販売事業者(保安機関)にあると考えられる。

また、コンクリートに穴開けする場合等に使用する電動工具は、防爆型のものを使用することが求められる。
