令和元年度

県庁舎跡地活用事業に伴う  
長崎西役所跡範囲確認調査結果報告

長崎県教育委員会

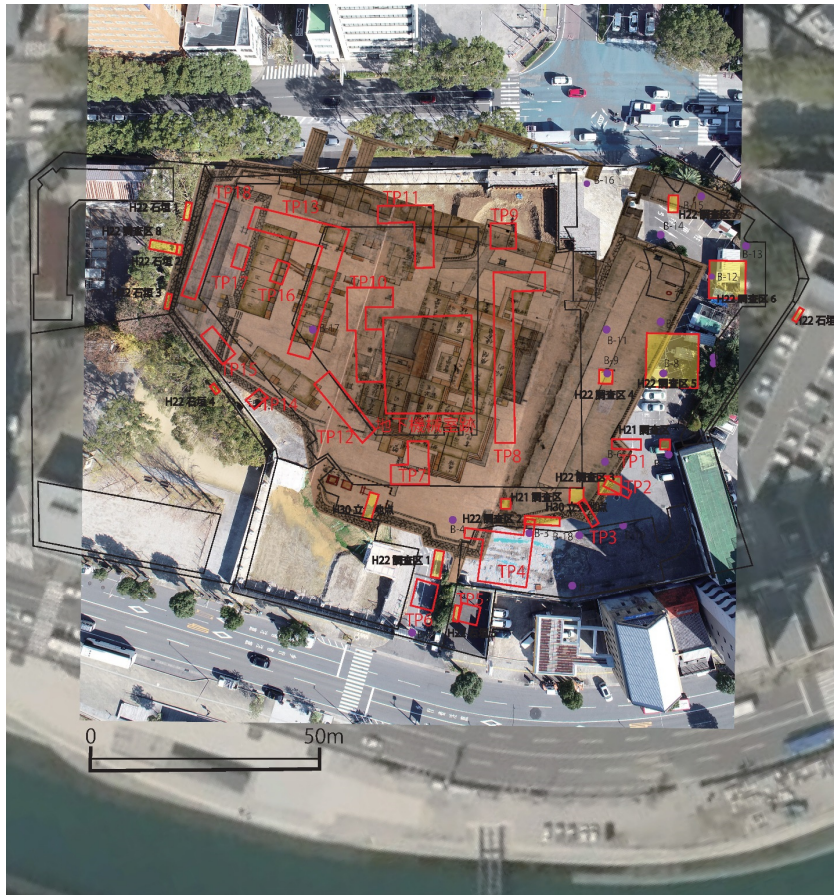
図2 西役所絵図と現況写真の合成図

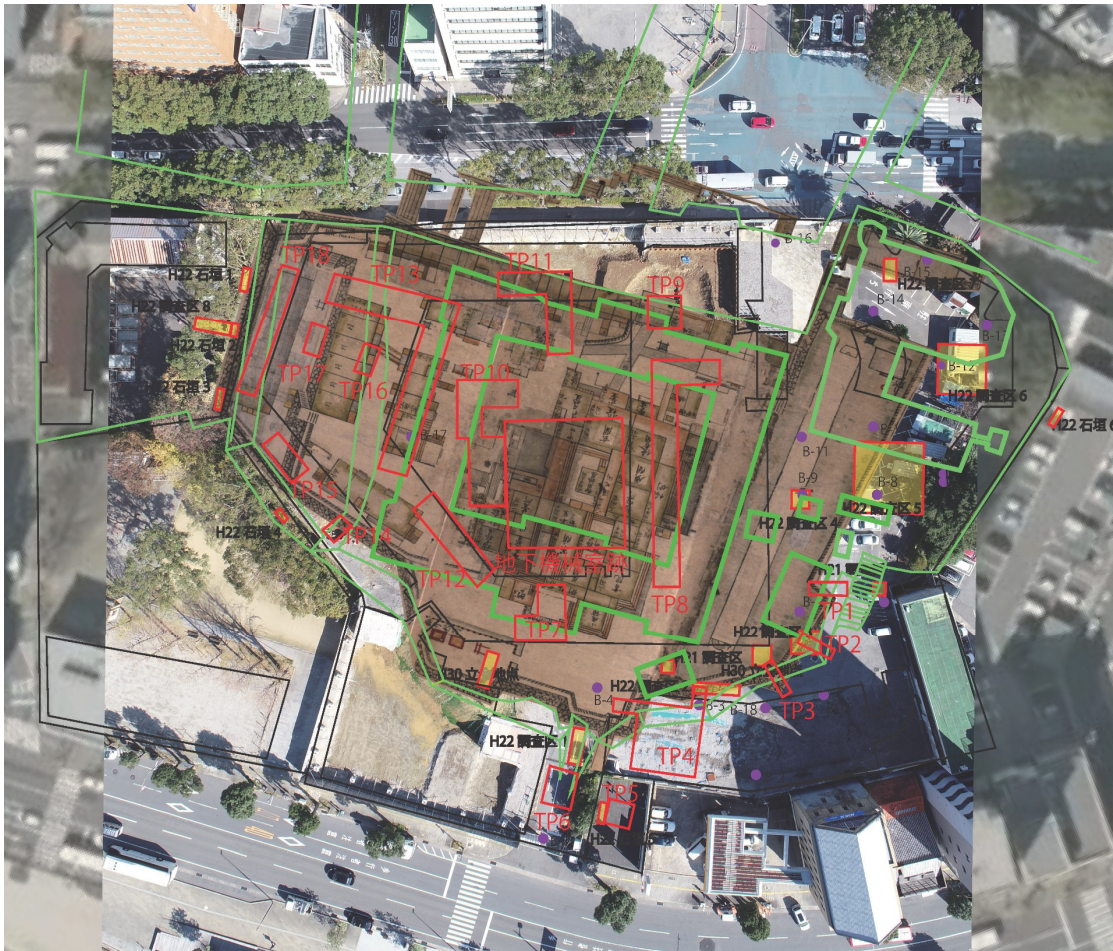
図 4 3 代目県庁舎と現況写真の合成図

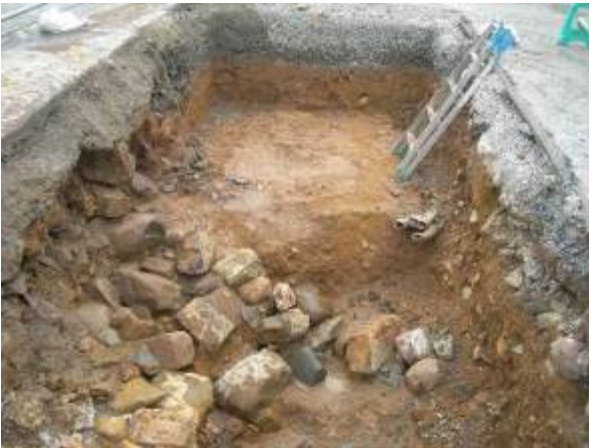
これまでに調査区から石垣を検出している。試掘坑の途中で東側に折れている。石材が後述するTP2で検出した石垣で使用している石材と異なるため、後世積み替えが行われている可能性がある。

写真1 TP1 石垣検出状況 (東から)

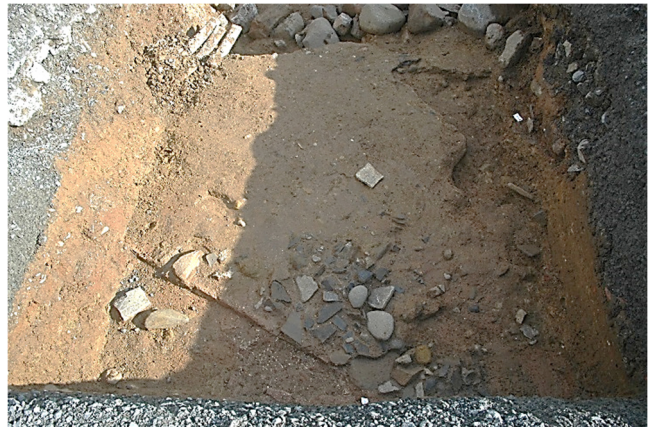
また、石垣の内側にあたる部分に土坑(SK18、SK19)を確認し、土坑内からは近代の陶磁器や瓦片が出土した。

写真2 SK18、SK19 調査終了状況 (西から)

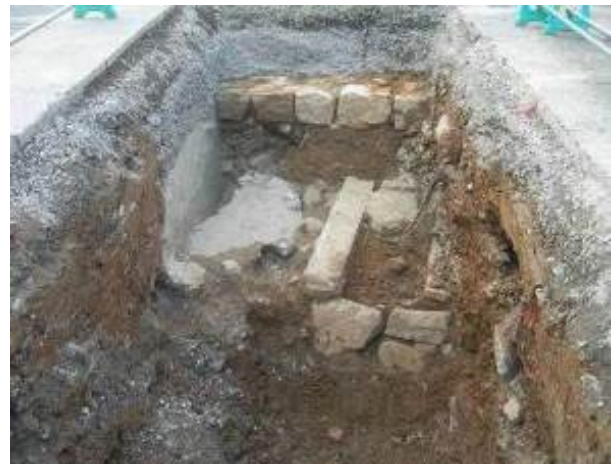
これまでに調査区から石垣、石罫状遺構を検出している。石罫状遺構は平成22年度の調査時に報告されているものであり、その延伸部分を今回検出している。石垣についても、平成22年度の調査時に報告されているものの罫線上に位置したところで3段目の頭まで検出している。石垣はさらに下に続くが、安全上の問題から今回の調査ではこれ以上の掘削は行わないこととした。

写真3 TP2 石罫状遺構 (上段) および石垣 (下段) 検出状況 (東から)

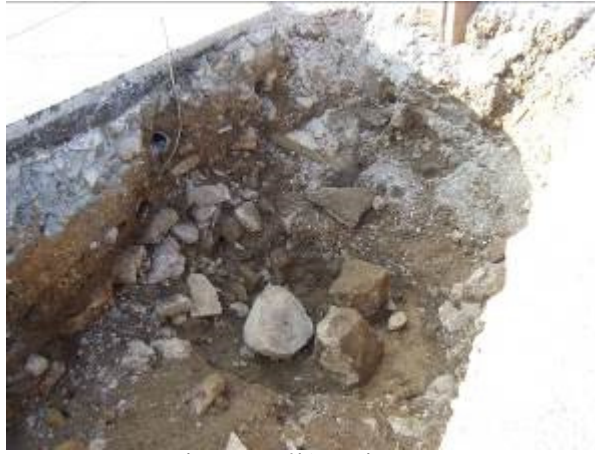
今後、活用される可能性がある石垣の埋蔵状態を確認するため、文化年間作成の絵図資料、2代目庁舎配置図、3代目庁舎配置図を基に2m×6mの試掘坑を設定した。4代目県庁舎建設後の配管敷設によるかく乱がひどく、遺構は検出できていない。大型の石材が帯状に確認できる箇所があり、絵図面等を検討した結果、下には石垣が残っている可能性がある。

写真4 TP3 状況（南から）

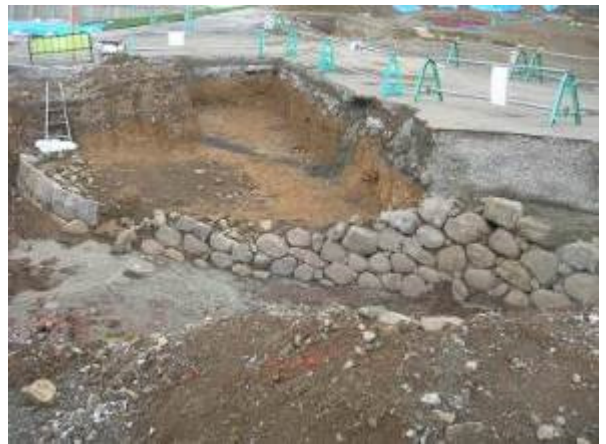
遺構として石垣を確認している。西側は切石を積み上げた石垣で、東側は自然石を積み上げた石垣になる。自然石を積み上げた石垣については、江戸時代前期までさかのぼる可能性があるとの専門家の所見を得ている。

写真5 TP4 石垣検出状況（南から）

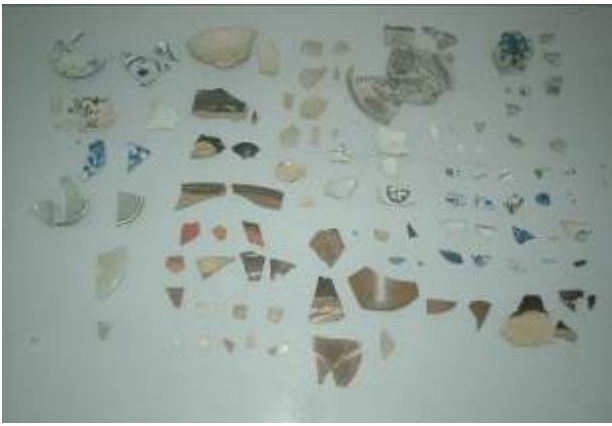
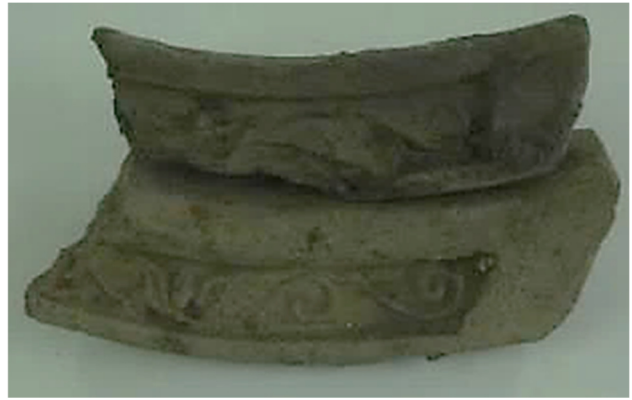
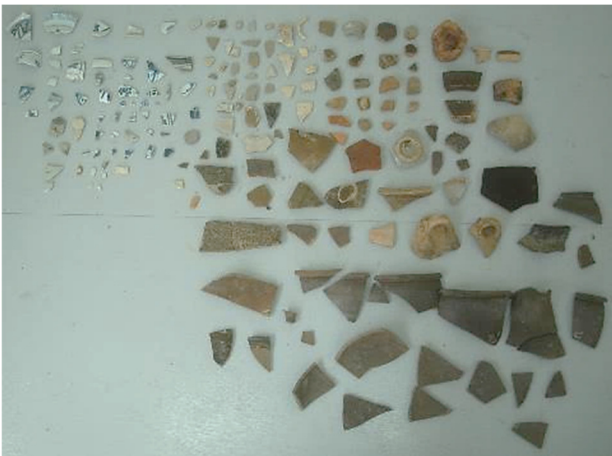
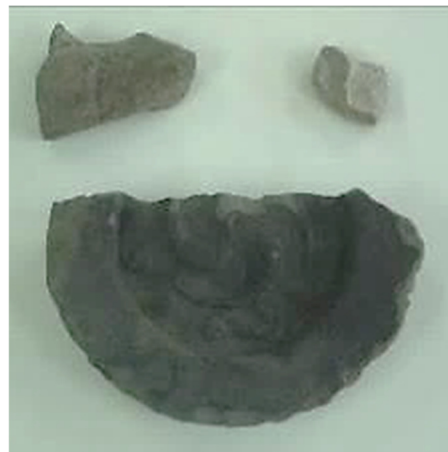
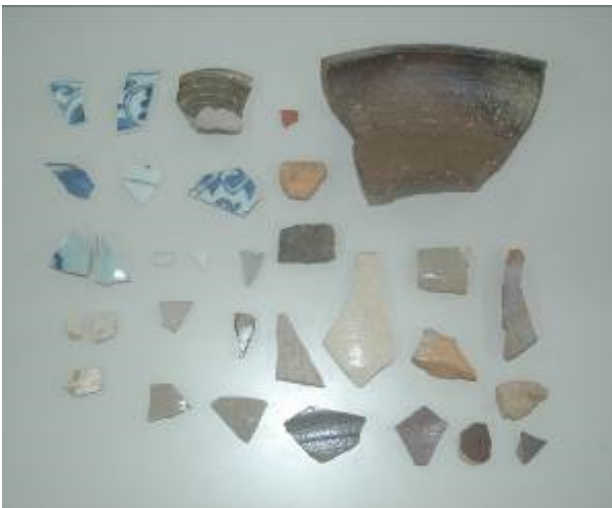
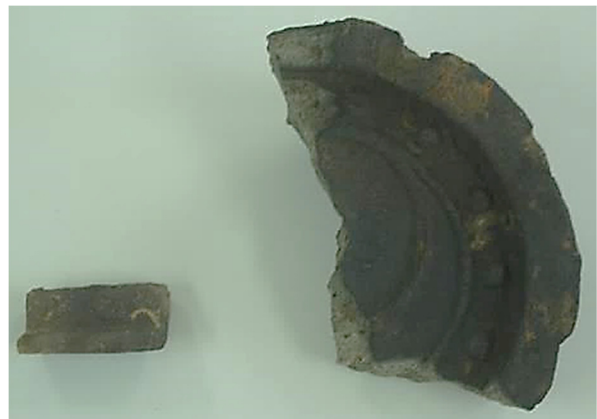
第3面で検出したSK21の出土遺物は景德鎮青花、漳州窯青花、東南アジア製陶器、国産陶器、国産磁器、瓦である。陶磁器は、中国製青花と陶器類が主体を占めており、国産磁器は極めて少数で、年代は1630年代を下限とする。また、出土瓦のコビキは鉄線切り（コビキB）である。長崎におけるコビキBの出現は先行研究から1600年以降とされている。以上のことから、SK21の年代については1610年から1630年代と考えられる。

写真6 TP5 サブトレンチ (SK21) 出土陶磁器類

写真7 TP5 サブトレンチ (SK21) 出土瓦

写真8 SK21 出土陶磁器類 1

写真9 SK21 出土瓦 1

写真10 SK21 出土陶磁器類 2

写真11 SK21 出土瓦 2

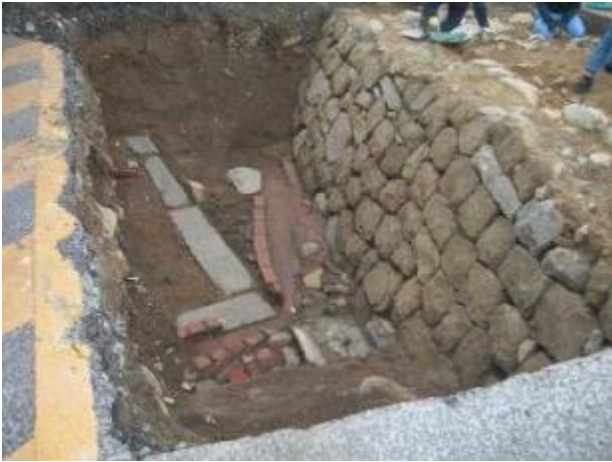
石垣の有無を確認するために 6m × 4m を設定した。調査の結果、調査区中央部に南北方向に石垣を検出した。3 代目県庁時代 (明治 44 年から昭和 27 年) に江戸町側に通じるスロープ部分と考えられる。また、石垣の下に石とレンガをアマカワで固めた側溝、調査区東側に L 字に曲がる石列を検出した。石垣の年代については、江戸時代後期までさかのぼる可能性があるとの専門家の所見を得ている。

写真 12 TP6 遺構検出状況（北から）

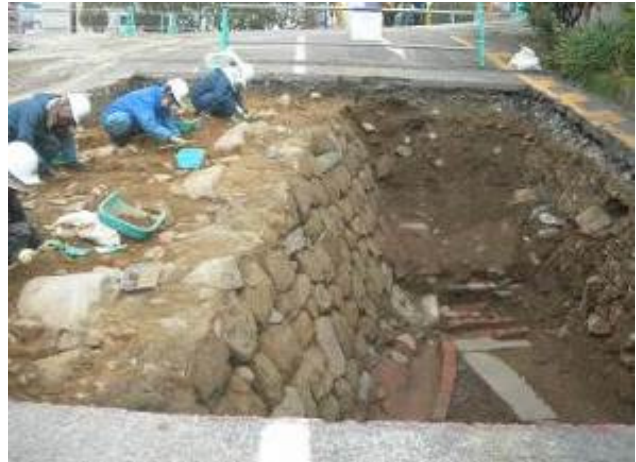
このほか、石垣の内側に石列が1条確認できる。より古い石垣が内側に残存している可能性がある。

写真 13 石垣内側にある石列検出状況（南から）

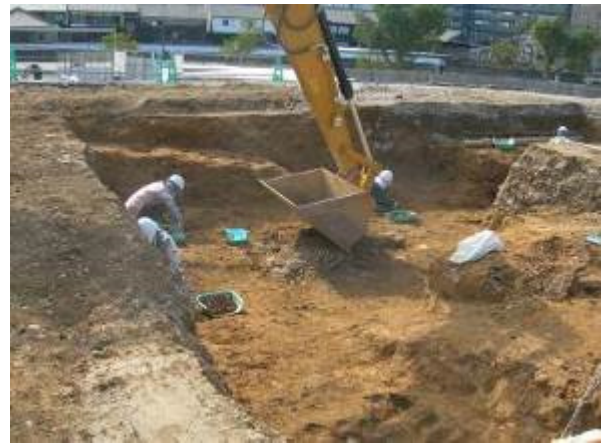
4 代目県庁舎建設後の配管敷設によるかく乱がひどく、遺構は確認できていない。また、地山が浅いところでは地表面から 40cm で確認できた。明治期以降の削平が著しいものと考えられる。

写真 14 TP7 状況（北から）

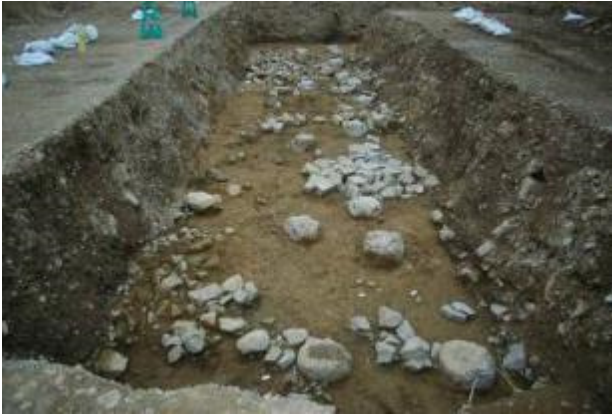
検出された遺構面で確認された地山面が水平になっていることから、3 代目県庁舎建設時及び 4 代目県庁舎建設時に地山を削平して地業が行われたものと考えられる。

写真 15 TP8 地山面検出状況（南から）

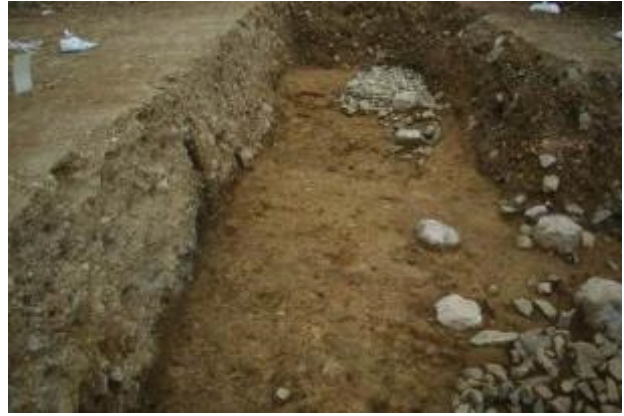
また、石敷が検出された。地山を掘り込んで敷設する場所を作り、そこに扁平な石を敷き詰めている。3 代目県庁舎が建っていた位置と一致すること、直上に割栗石とコンクリートがあったことから、基礎の最底部に施工された地固めや排水用の施設と考えられる。

写真 16 TP8 石敷検出状況（西から）

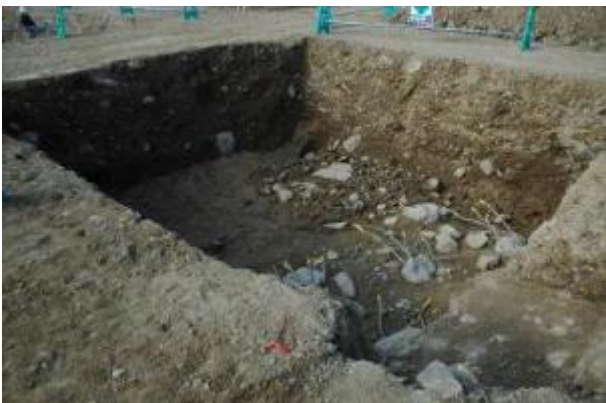
検出された遺構面で確認された地山面が水平になっていることから、3 代目県庁舎建設時及び 4 代目県庁舎建設時に地山を削平して地業が行われたものと考えられる。

写真 17 TP9 地山面検出状況（北から）

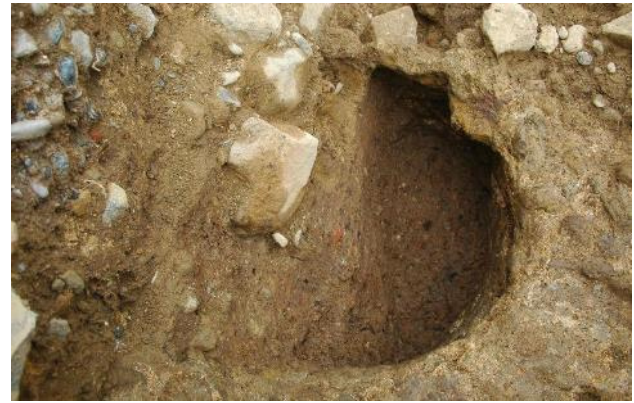
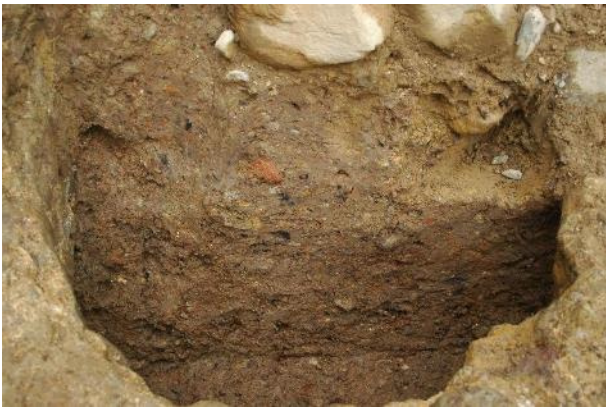
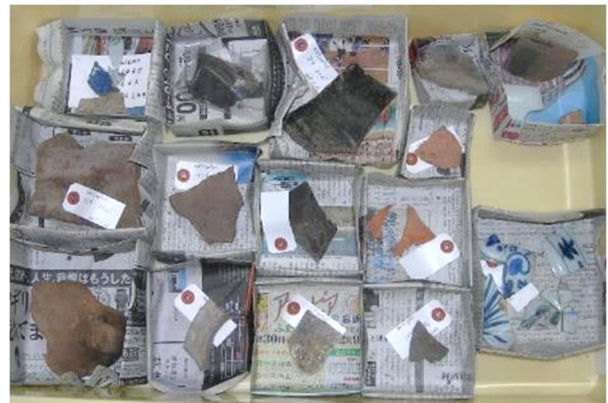
このほか、試掘坑の南西隅で不明遺構(SX01)1基を確認した。直径が 80cm を呈しており、遺構壁面が垂直に落ちていることから、井戸である可能性が高い。出土遺物は、1630～40 年代を下限とする製品である。また、縄文後期の土器が 1 点出土した。覆土はさらに続くが、人力で掘削できる限界深度に達したため、掘削を停止した。

写真 18 SX01 掘削状況（南から）

写真 19 SX01 土層断面状況（東から）

写真 20 SX01 出土遺物

TP9 で確認した井戸遺構については、井戸の天端がある本来の生活面は近代以降の開発行為により削平されてしまっているが、深く掘削する井戸という遺構の性格上、遺構下部が残存したものと考えられる。

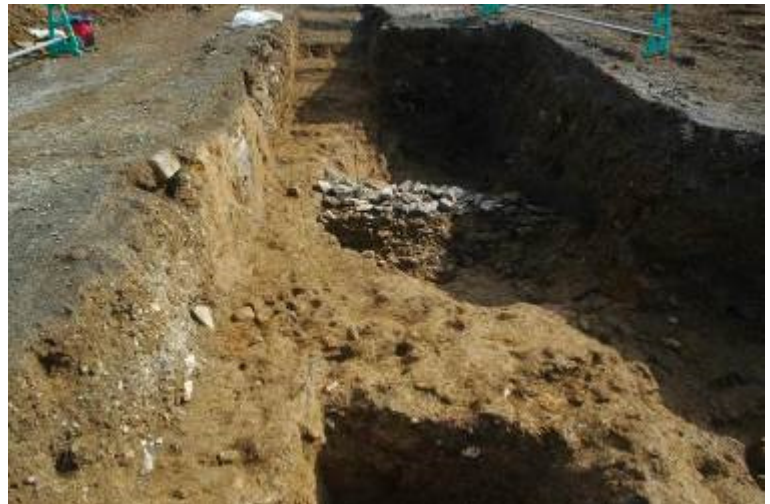
そのほか、TP8 と同じ石敷を確認した。地山を掘り込んで敷設する場所を作り、そこに扁平な石を敷き詰めている。3 代目県庁舎が建っていた位置と一致すること、直上に割栗石とコンクリートがあったことから、基礎の最底部に施工された地固めや排水用の施設と考えられる。

写真 21 TP10 石敷検出状況（西から）

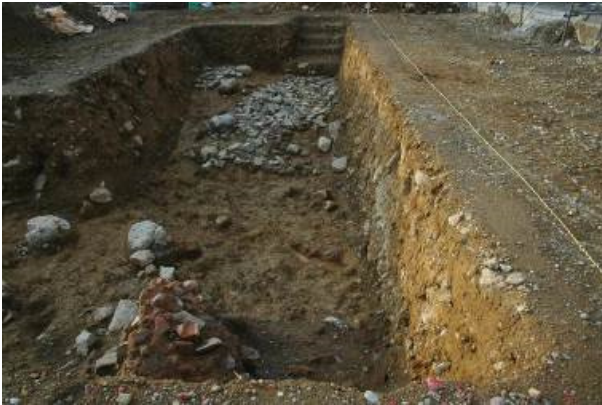
また、TP8 や TP10 と同じ石敷が検出された。地山を掘り込んで敷設する場所を作り、そこに扁平な石を敷き詰めている。3 代目県庁舎が建っていた位置と一致すること、直上に割栗石とコンクリートがあったことから、基礎の最底部に施工された地固めや排水用の施設と考えられる。

写真 22 TP11 石敷検出状況（東から）

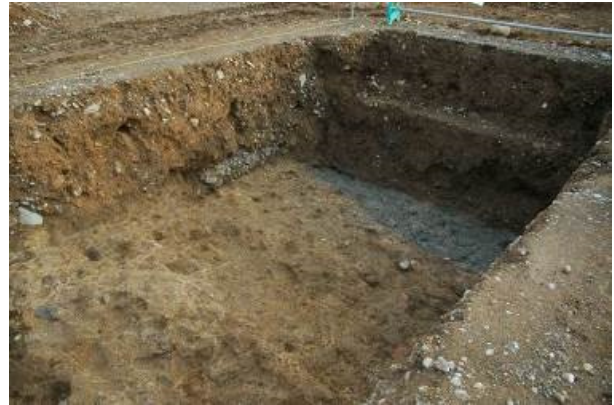
このほか、3 代目県庁舎基礎の南側に基礎に平行する溝状の落ち込みを 1 条確認した。埋土は青灰色粘土（泥質土）を呈している。埋土からレンガ片や人工コバルトの磁器片が出土することから、3 代目県庁舎建設時に基礎と一体で作られたものである可能性が高い。

写真 23 TP11 溝状落ち込み完掘状況（西から）

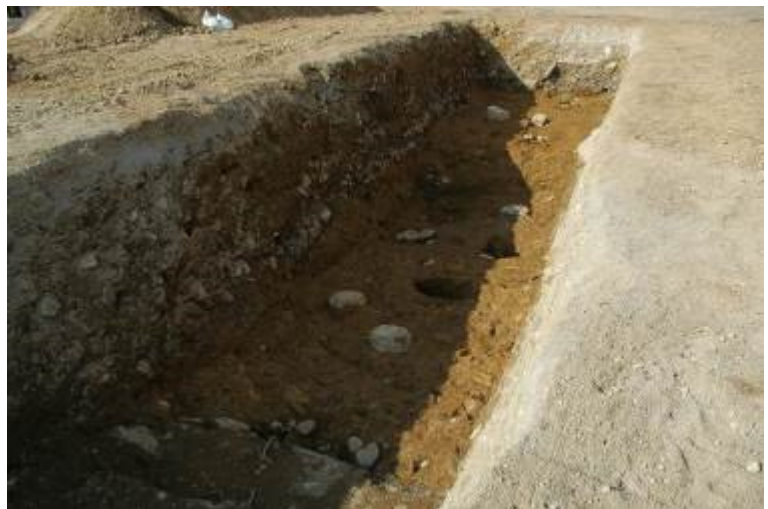
これまでに地山直上で解体工事時に除却しなかった 4 代目県庁舎の基礎杭と割栗石を確認した。割栗石の状況は TP8 などで確認したものと同じである。

写真 24 TP12 基礎杭検出状況（南から）

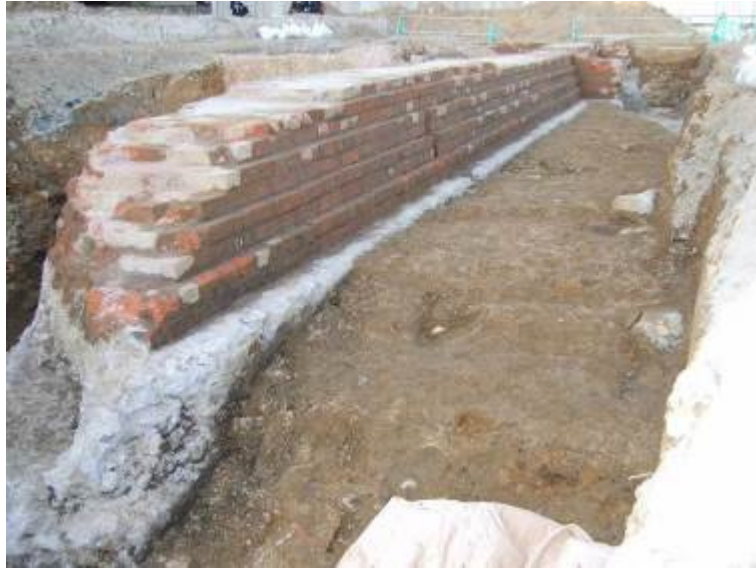
これまでにレンガ造構造物を確認している。3 代目県庁舎が建っていた位置と一致することから 3 代目県庁舎の基礎と考えられる。

写真 25 TP13 レンガ造構造物検出状況（南から）

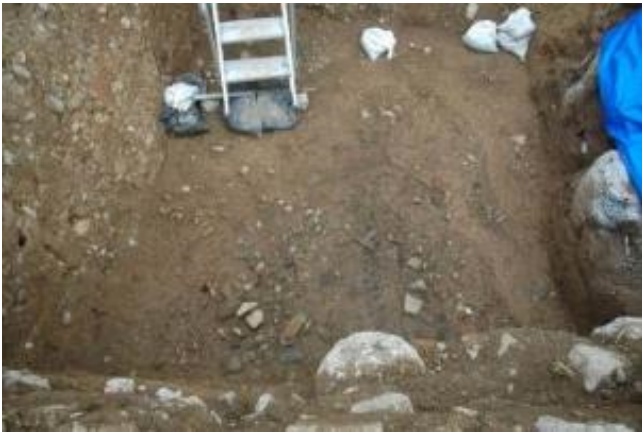
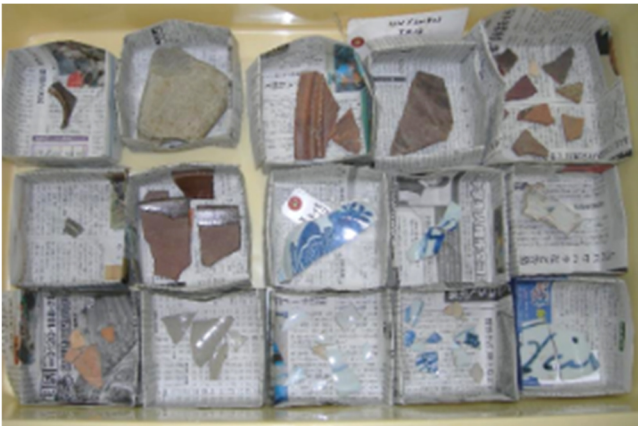
土坑（SK02）から出土した遺物は、瓦片と陶磁器である。瓦片は瓦当面のある資料がないこと、棧瓦の出土がないことが特徴である。陶磁器は肥前産見込荒磯雲龍文鉢片や景德鎮窯産の碗片が確認できる。このうち、最も製作年代の新しい陶磁器の年代は見込荒磯雲龍文鉢片の1660年代である。

写真 26 SK02 検出状況（南から）

写真 28 SK02 出土遺物

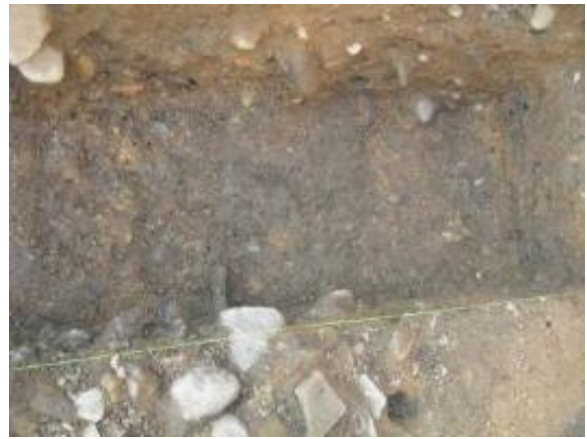
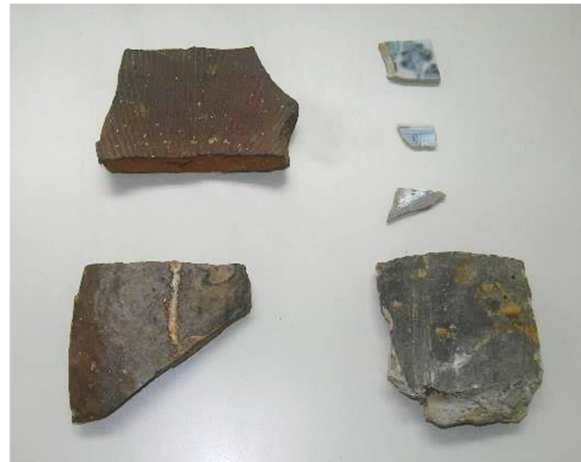
SK02覆土（約30cm堆積）を掘削した下から遺構（SD01、SD02、SD03、SK16）を検出した。これによりTP13では少なくとも2面の遺構面が存在することを確認した。検出した遺構のうちSD02とSK16について遺構掘削を行った。

SK02とSD02・SK16の出土遺物を比較すると、SK02が1660年代を下限とする遺物が確認されるのに対して、下層に存在するSD02・SK16出土遺物がSK02より古い年代（1630～40年代を下限）の遺物でまとまる傾向が看取できる。

写真 27 SD01・SD02 検出状況（北から）

写真 29 SD02 出土遺物

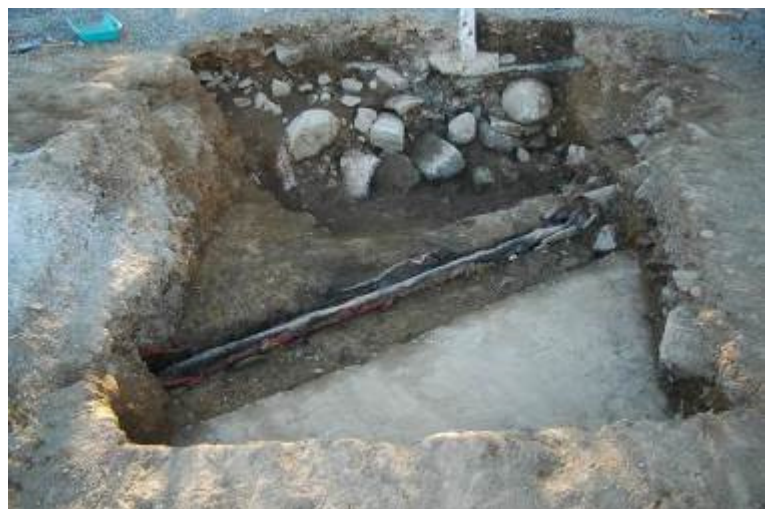
また、レンガ造構造物を確認した。記録作成後、除却する際にコンクリート基礎が厚く敷設されていることを確認した。4代目県庁舎の基礎の下に潜り込むようにレンガ造構造物が続くことから、3代目県庁舎に伴う建物基礎を思われる。

写真 30 TP14 レンガ造構造物検出状況（東から）

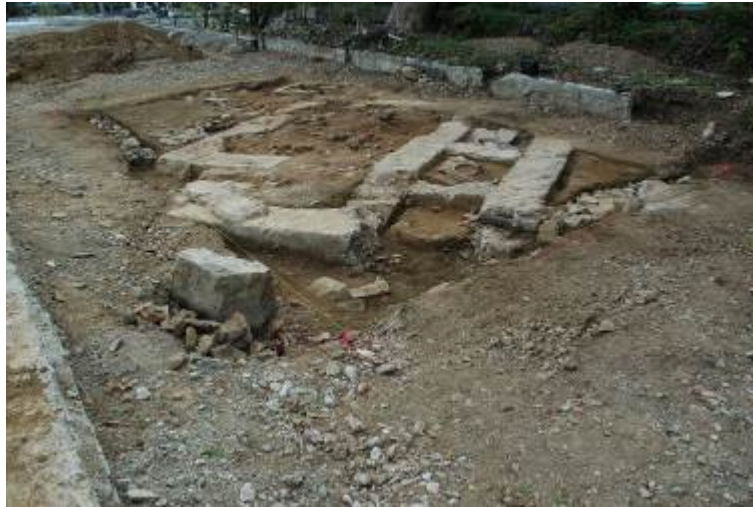
これまでにレンガ造構造物を確認した。4 代目県庁舎の基礎の下に潜り込むようにレンガ造構造物が続くことから、3 代目県庁舎の時代の建物跡である。

写真 31 TP15 レンガ造構造物検出状況 (北から)

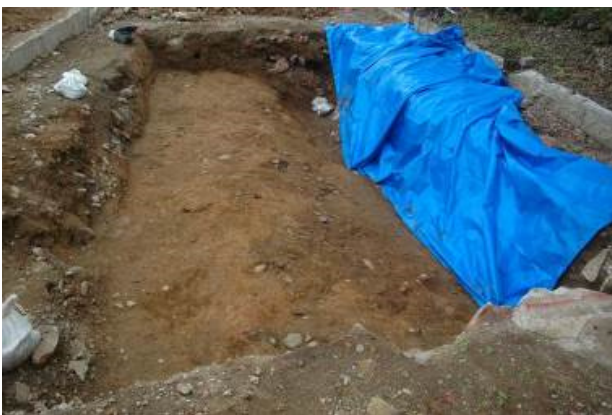
また、瓦と漆喰片が混じった土層を掘り込むピット 4 基、柵列 1 条 (SA01)、土坑 5 基を確認した。

写真 32 TP15 遺構検出状況 (北から)

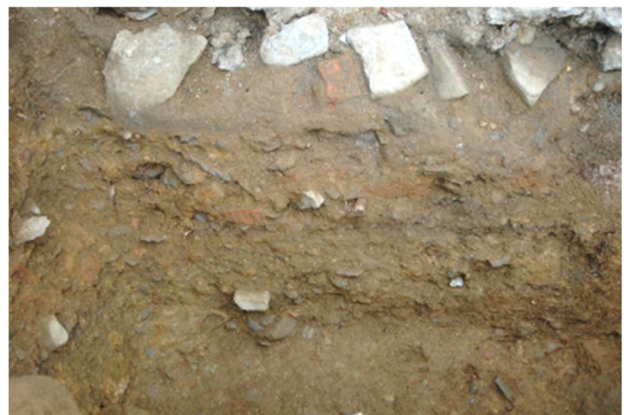
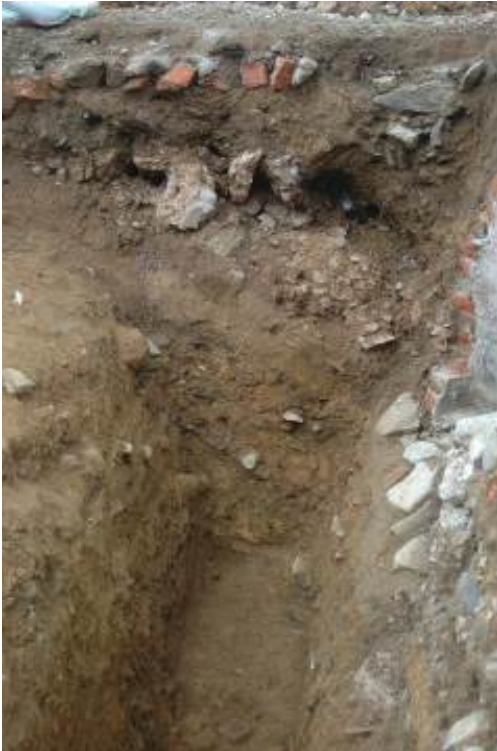
また、調査区の南西部に土層確認ならびに下層の遺構確認を目的とした長さ 4m × 幅 1m のサブトレンチを設定した。遺構面 (G.L - 90cm) から 120cm 掘り下げた地点で遺構と思われる土色の違う箇所を検出した。また、同じ地点でトレンチの南西隅に地山を確認した。土層の堆積状況について、サブトレンチ内の土層は東から西へ傾斜する様相が確認できる。

写真 33 TP15 サブトレンチ土層状況 (東から)

写真 34 TP15 サブトレンチ南壁土層断面状況（北から）

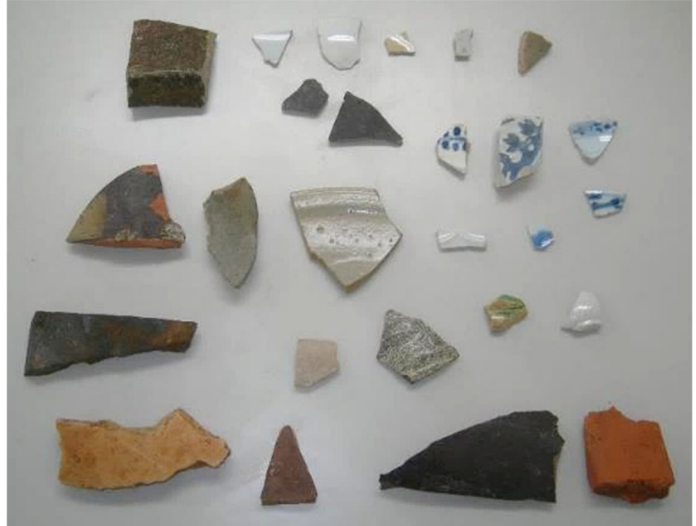
また、サブトレンチ内から出土した遺物は、直上が近代のレンガ造構造物であるため、多少の近代以降の遺物の混入が見られるが、瓦や陶磁器などの遺物が包含しており、製作年代が 1610 ~ 30 年代と思われるものが多い。

写真 35 TP15 サブトレンチ出土遺物

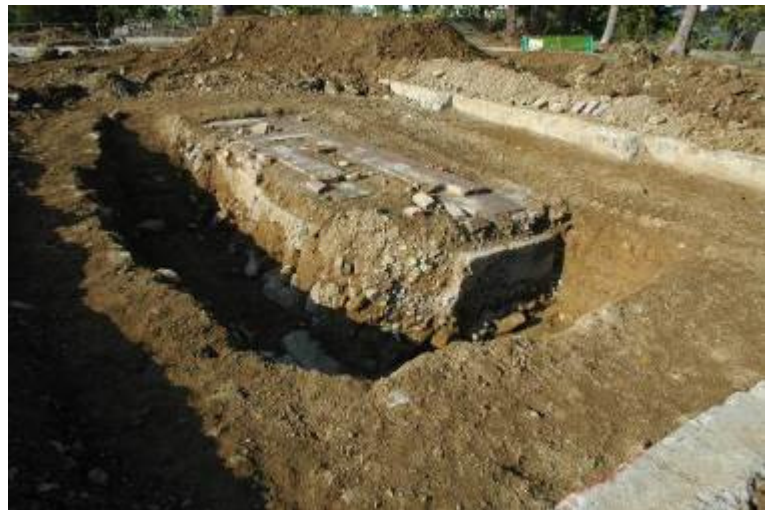
これまでにレンガ造構造物を確認した。4 代目県庁舎の基礎の下に潜り込むようにレンガ造構造物が続くことから、3 代目県庁舎の時代の建物跡と考えられる。

レンガ造構造物の施工範囲外と思われる箇所では、G.L-20cm で地山が確認でき、レンガ造構造物を除却した直下は地山であったため、レンガ造構造物の施工時に地山を削り込んで地業したものと考えられる。

写真 36 TP16 レンガ造構造物検出状況（北から）

#### TP16（写真 36）

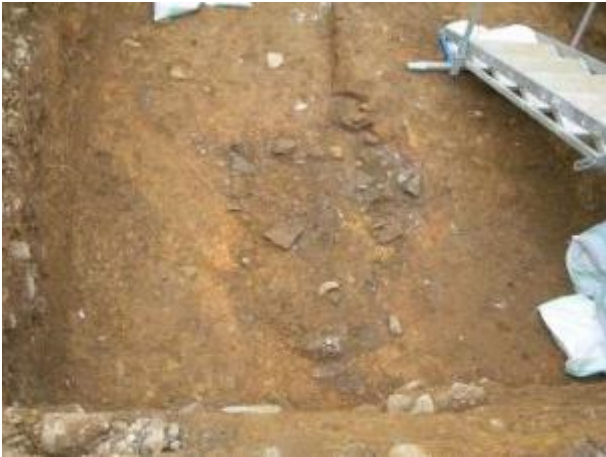
これまでに 3 代目および 4 代目県庁舎に伴うかく乱を除去した G.L-170cm の位置から瓦と漆喰片が混じった土層を確認した。この場所は、文化年間の絵図で一段下がったところに長屋（石垣上長屋）があり、文化 9（1812）年に石火矢台場に改装されたとされる区画内にある。

瓦と漆喰片が混じった土層を掘り込むピット 1 基と土坑 8 基を確認した。土坑の一部について調査を実施した。

写真 37 TP17 遺構検出状況（南から）

#### TP17（写真 37～写真 42）

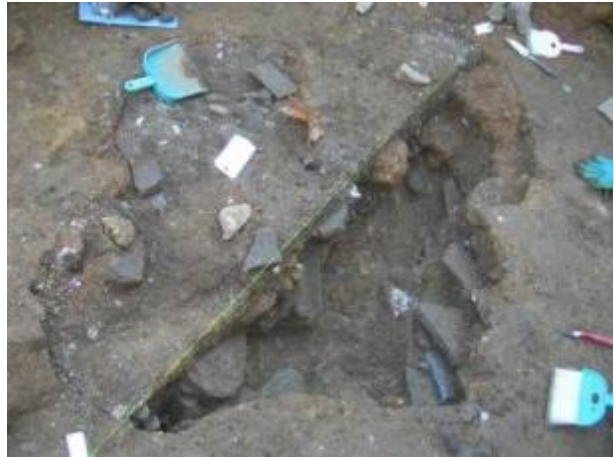
写真 38 TP17 SK12・SK13 掘削状況（西から）

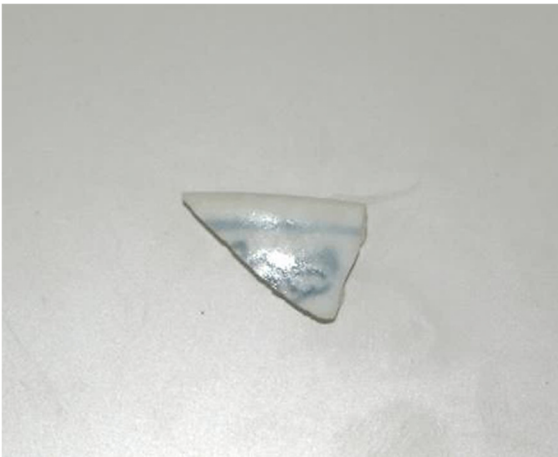
土坑からの出土遺物は瓦片や陶磁器である。棧瓦の出土は無く、陶磁器は細片が多く年代比定が難しいが、18 世紀以降のいわゆる「くらわんか手」に該当するものは出土していない。

写真 39 SK10 出土遺物

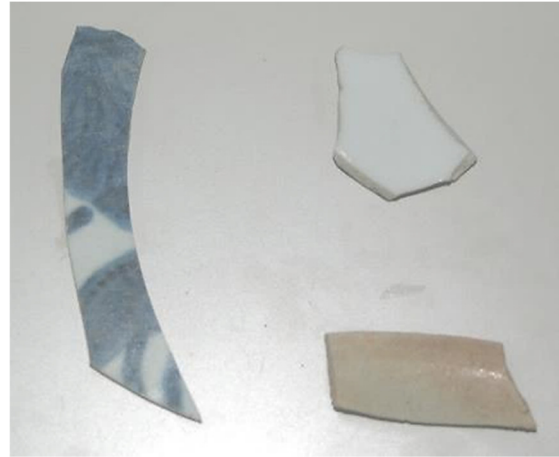
写真 40 SK11 出土遺物

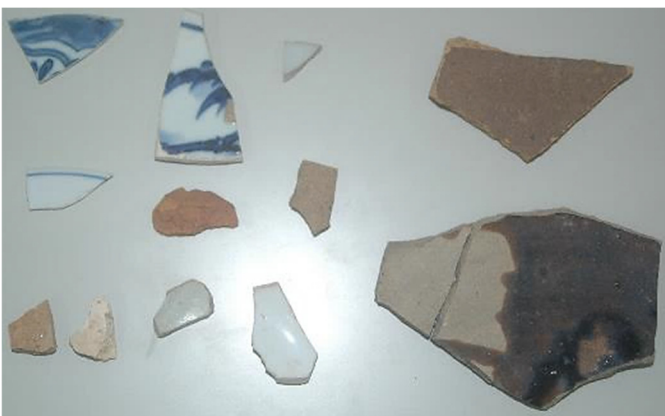
写真 41 SK13 出土遺物

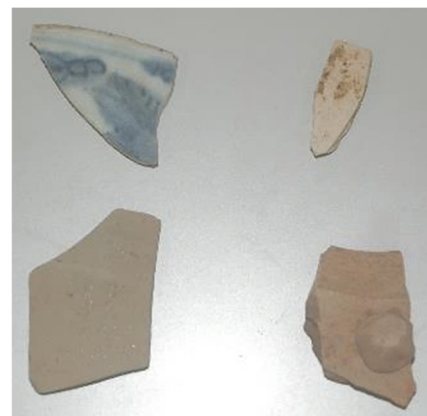
写真 42 SK17 出土遺物

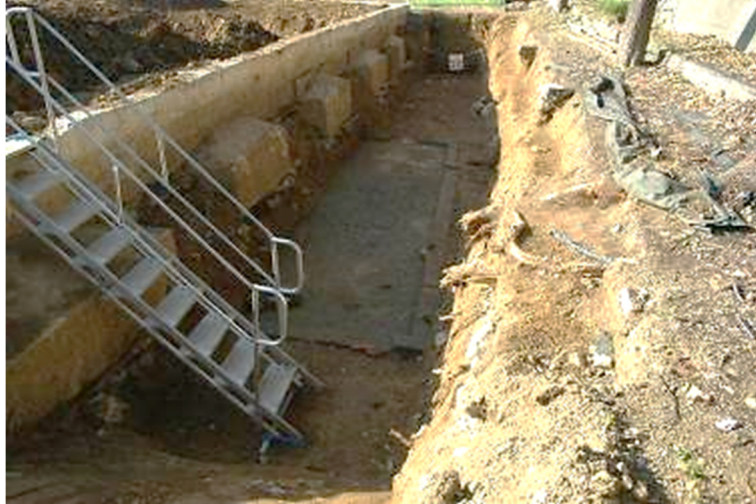
これまでに G.L-210cm の位置でレンガ造構造物を確認した。4 代目県庁舎の基礎の下に潜り込むようにレンガ造構造物が続くことから、3 代目県庁舎の時代の建物跡である。

また、同じく G.L-210cm の位置で瓦と漆喰片が混じった土層を確認した。この土層はレンガ造構造物を除却した下の位置でも確認できる。

北端及び南端は G.L-400cm まで掘削したが地山を確認できなかった。安全上、これ以上の掘削は危険と判断しこの深さで調査を停止した。

写真 43 TP18 レンガ造構造物検出状況（北から）

#### TP18（写真 43）
