# 付録－ 1 損傷等級評価基準

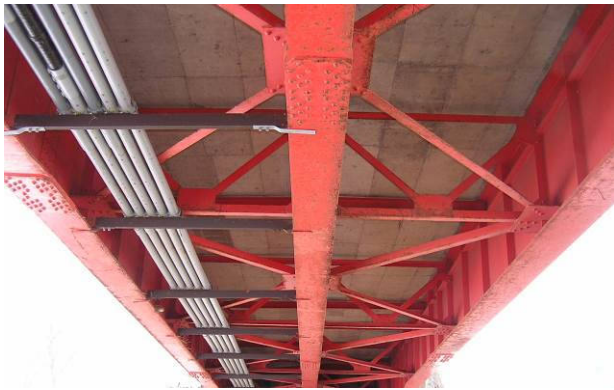
| 腐食一桁 | 区分：B | 腐食一桁 | 区分：C |
| 備考：錆－表面的，損傷箇所の面積－局部的 | | 備考：錆－表面的，損傷箇所の面積－着目部（下フランジ）に広がりがある発錆箇所が複数ある | |

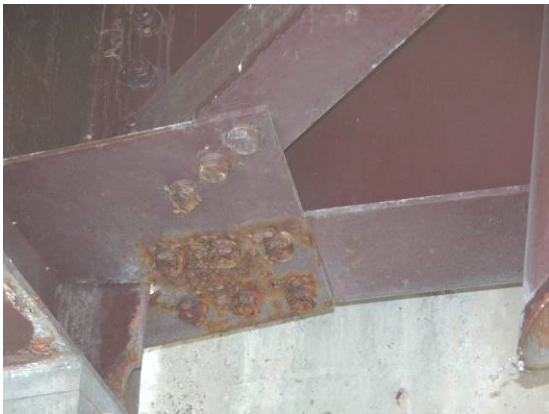
| 腐食一桁 | 区分：D | 腐食一桁 | 区分：E |
| 備考：鋼材表面に膨張が生じている。損傷箇所の面積－局部的 | | 備考：鋼材表面－膨張・断面欠損が生じている。損傷箇所の面積－全体的<br>出典：「道路橋の定期点検に関する参考資料<br>－橋梁損傷事例写真集－」<br>H16-12 国土技術政策総合研究所 | |

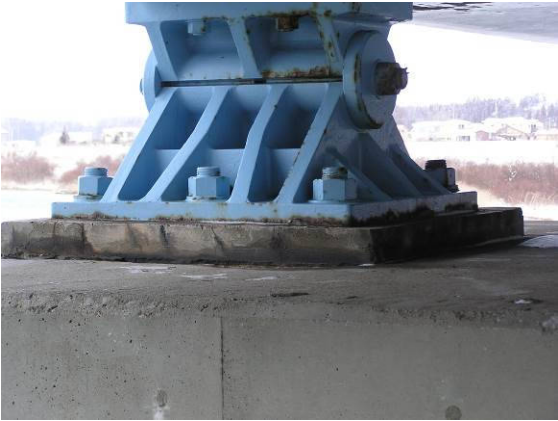
| 腐食－支承 | 区分：B | 腐食－支承 | 区分：C |
| 備考：錆－表面的，損傷箇所の面積－局部的 | | 備考：錆－表面的，損傷箇所の面積－全体的 | |

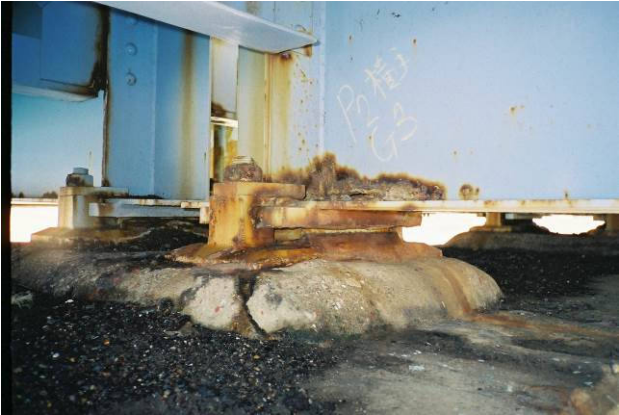
| 腐食－支承 | 区分：D | 腐食－支承 | 区分：E |
| 備考：鋼材表面－膨張が生じている。損傷箇所の面積－局部的 | | 備考：鋼材－板厚減少，損傷箇所の面積－全体的 | |

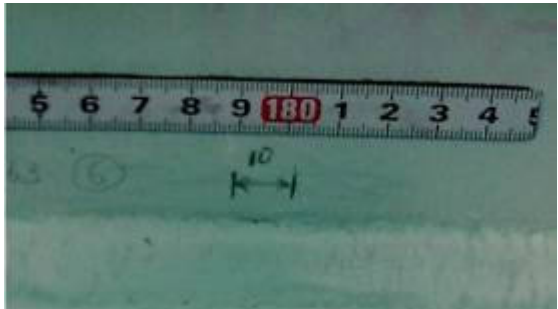
| 亀裂 | 区分：C | 亀裂 | 区分：E |
| 備考：溶接接合部などに塗膜割れが確認出来る。亀裂が生じているが、長さが短く、数が少ない | | 備考：亀裂が生じている。 | |

| 区分 | 一般的状況 |
|---|---|
| C | 断面急変部、溶接接合部などに塗膜われが確認できる。<br>亀裂を生じているが、線状でないか、線状であってもその長さがきわめて短く、さらに数が少ない場合。 |

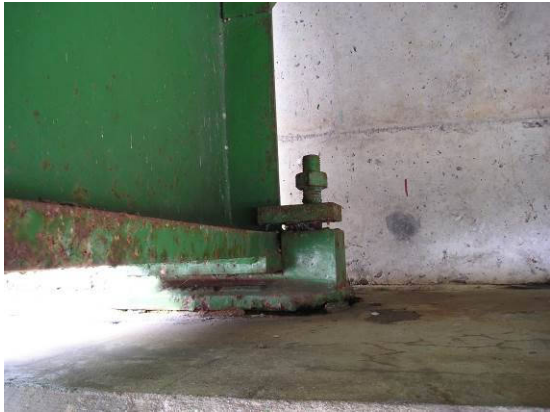
| ゆるみ | 区分：C | ゆるみ | |
| 備考：支承ボルトのゆるみ，支承部の機能障害でも記録 | | 備考： | |

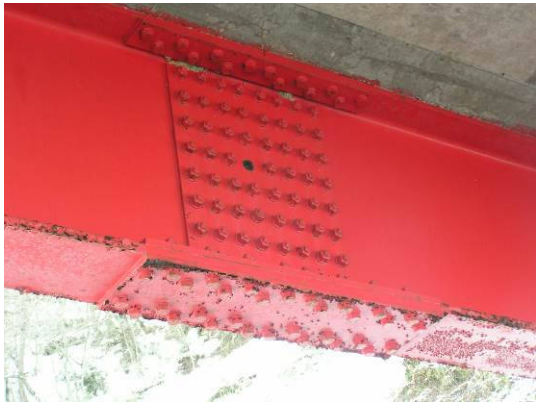
| 脱落 | 区分：C | 脱落 | 区分：E |
| 備考：一群あたり本数の5%未満 | | 備考：一群あたり本数の5%以上 | |

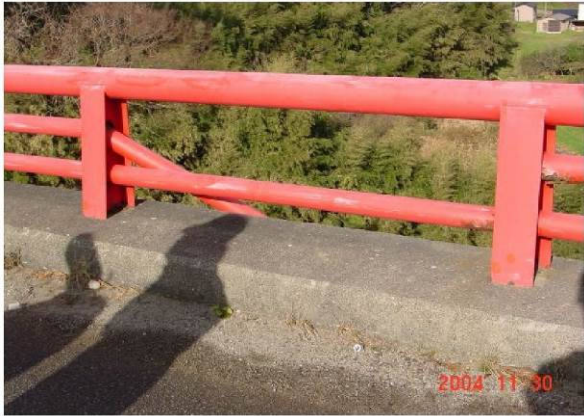
| 破断 | 区分：E | 破断 | 区分： |
| 備考：高欄の破断 | | 備考： | |

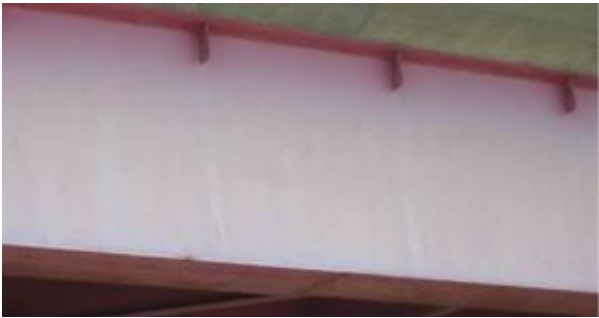
| 防食機能の劣化 | 区分：C | 防食機能の劣化 | 区分：D |
| 備考：防食皮膜が変色 | | 備考：部分的に防食皮膜が剥離し，下塗りが露出 | |

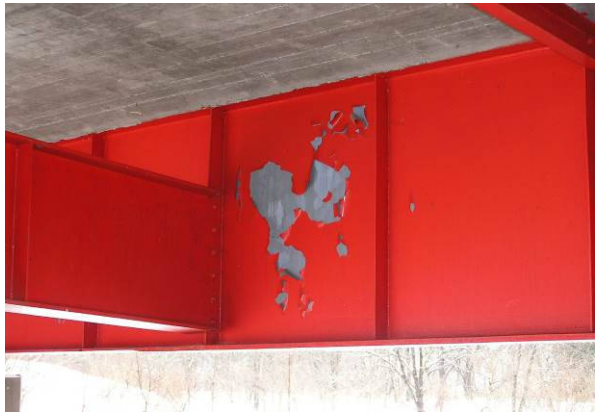
| 防食機能の劣化 | 区分：E | 防食機能の劣化 | 区分： |
| 備考：防食皮膜の劣化範囲が広く，点錆が発生 | | 備考： | |

| 区分 | 一般的状況 |
|---|---|
| E | 防食皮膜の劣化範囲が広く，点錆が発生する。 |

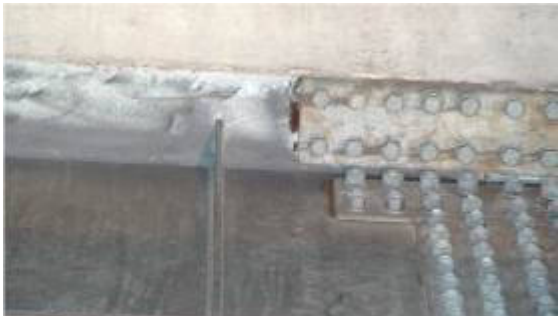
| 防食機能の劣化 | 区分：C | 防食機能の劣化 | 区分：E |
| 備考：局所的に防食皮膜が劣化 | | 備考：防食皮膜の劣化範囲が広く，点錆が発生 | |

| 区分 | 一般的状況 |
|---|---|
| C | 局所的に防食被膜が劣化し，点錆が発生している。 |

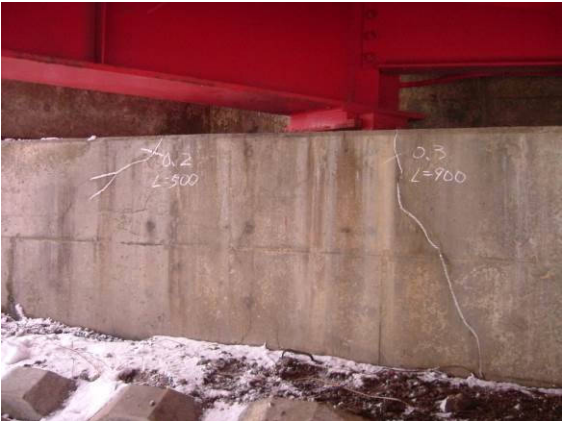
| ひびわれ | 区分：C | ひびわれ | 区分：D |
| 備考：ひびわれ幅—中位，0.2mm～0.3mm<br>ひびわれ間隔—大きい，0.5m以上 | | 備考：ひびわれ幅—大きい，0.3mm以上<br>ひびわれ間隔—大きい，0.5m以上 | |

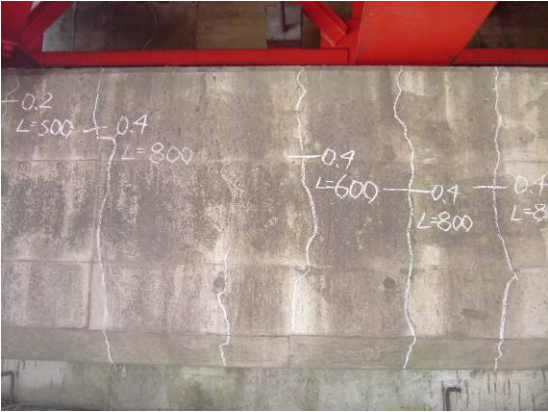
| ひびわれ | 区分：E | ひびわれ | 区分：E |
| 備考：ひびわれ幅—大きい，0.3mm以上<br>ひびわれ間隔—小さい，0.5m未満 | | 備考：ひびわれ幅—大きい，0.3mm以上<br>ひびわれ間隔—小さい，0.5m未満 | |

| 区分 | 一般的状況 |
|---|---|
| E | ひびわれ幅が大きく（RC構造物 0.3mm 以上，PC構造物 0.2mm 以上），ひびわれ間隔が小さい（最小ひびわれ間隔が概ね 0.5m 未満） |

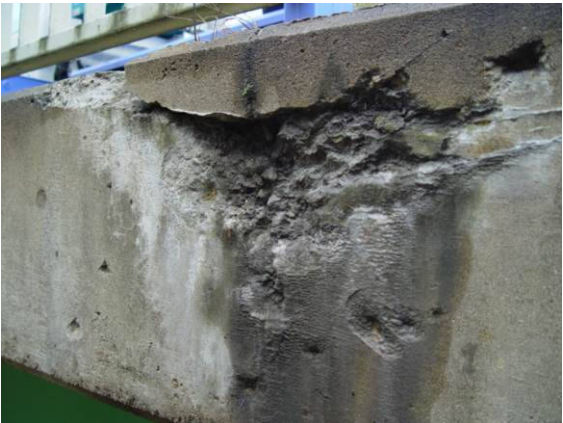
| 剥離・鉄筋露出 | 区分：C | 剥離・鉄筋露出 | 区分：D |
| 備考：剥離のみ | | 出典：道路橋の定期点検に関する参考資料（2013年版）<br>—橋梁損傷事例写真集—<br>（国土技術政策総合研究所） | |

| 区分 | 一 般 的 状 況 |
|---|---|
| C | 剥離のみが生じている |

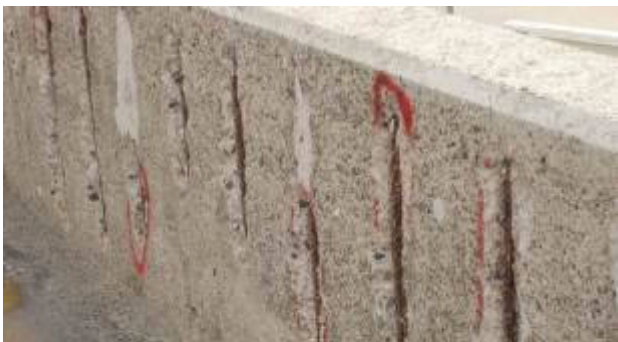
| 備考：鉄筋が露出し，軽微の腐食が見られる。 | | | |

| 区分 | 一 般 的 状 況 |
|---|---|
| D | 鉄筋が露出しており，鉄筋の腐食は軽微である。 |

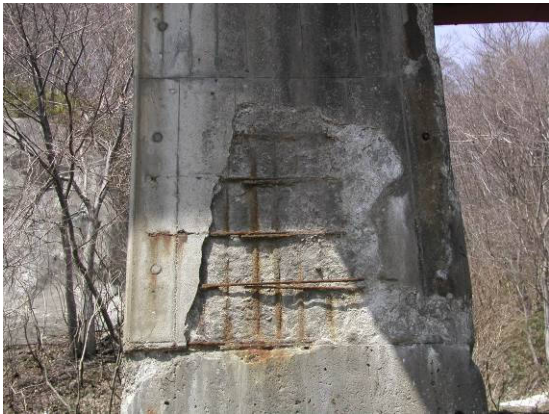
| 剥離・鉄筋露出 | 区分：C | 剥離・鉄筋露出 | 区分： |
| 備考：鉄筋が露出し，腐食している。 | | 備考： | |

| 区分 | 一 般 的 状 況 |
|---|---|
| E | 鉄筋が露出しており，鉄筋が腐食している。 |

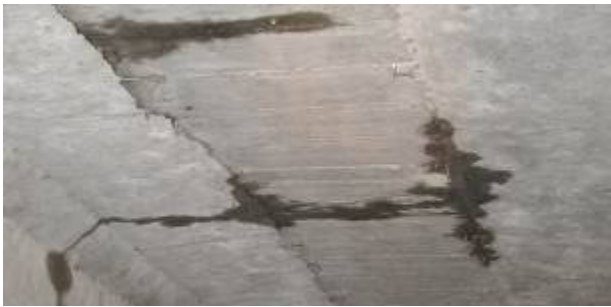
| 漏水・遊離石灰 | 区分：C | 漏水・遊離石灰 | 区分：D |
| 備考：ひびわれから漏水が生じている<br>錆汁はほとんど見られない | | 備考：ひびわれから遊離石灰が生じている<br>錆汁はほとんど見られない | |

| 区分 | 一 般 的 状 況 |
|---|---|
| C | ひびわれから漏水が生じているが、錆汁はほとんど見られない。 |

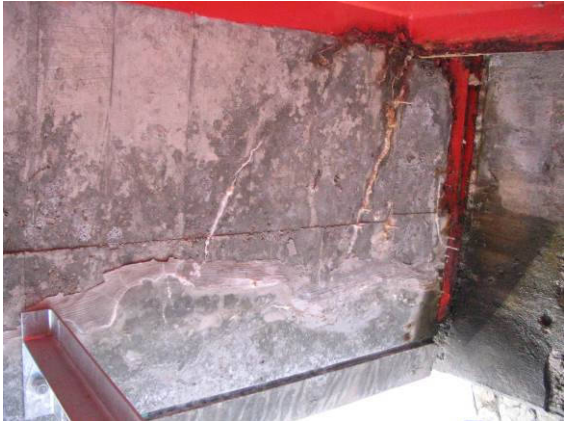
| 漏水・遊離石灰 | 区分：E | 漏水・遊離石灰 | 区分： |
| 備考：ひびわれから著しい漏水や遊離石灰が生じている。<br>漏水に著しい泥や錆汁の混入が認められる。 | | 備考： | |

| 区分 | 一 般 的 状 況 |
|---|---|
| E | ひびわれから著しい漏水や遊離石灰が生じている。あるいは漏水に著しい泥や錆汁の混入が認められる。 |

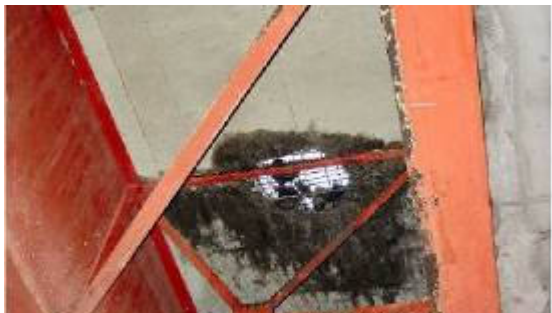
| 抜け落ち | 区分：E | 抜け落ち | |
| 備考：コンクリート床版の抜け落ちがある | | | |

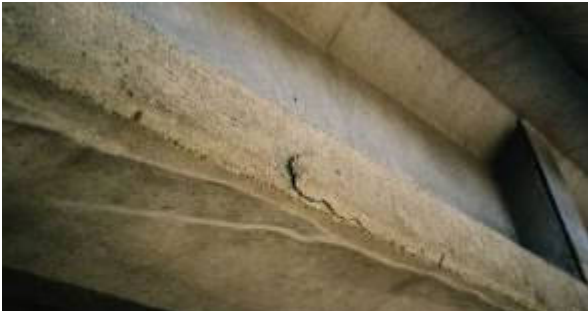
| うき | 区分：E | うき | |
| 備考：うきがある | | 備考： | |

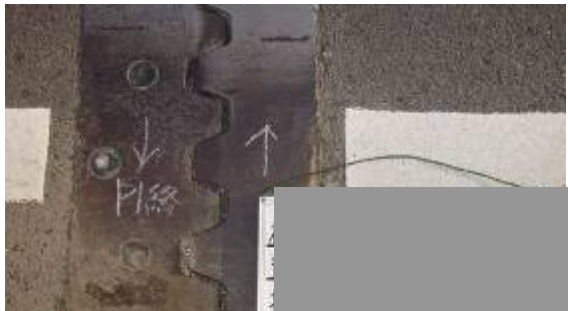
| 遊間の異常 | 区分：C | 遊間の異常 | 区分：E |
| 備考：左右の遊間が極端に異なる、または、遊間が直角方向にずれているなどの異常がある | | 備考：遊間が異常に広く伸縮継手の櫛の歯が完全に離れている。または、桁とパラペットあるいは桁同士が接触している | |

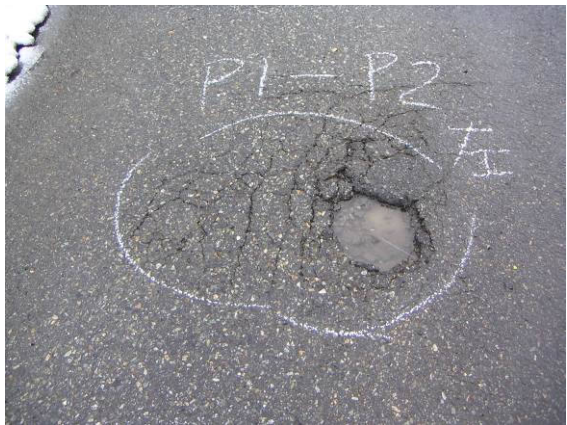
| 路面の凹凸 | 区分：C | 路面の凹凸 | 区分：E |
| 備考：段差小さい | | 備考：段差大きい | |

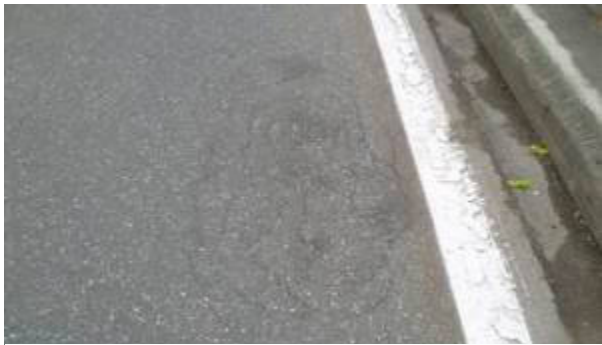
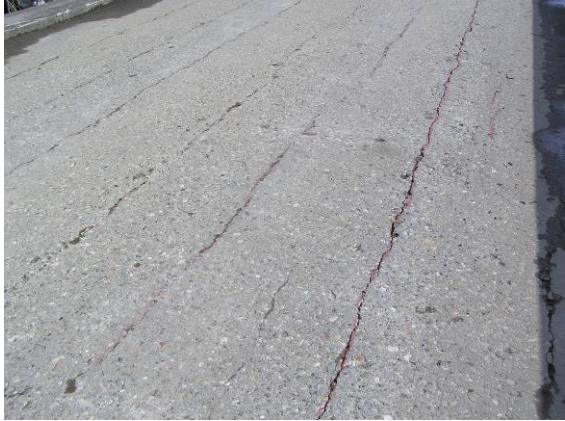
| 舗装の異常 | 区分：C | 舗装の異常 | 区分：E |

| 備考： | | 備考：P Cホロー桁の間詰めに沿ったひび割れ | |

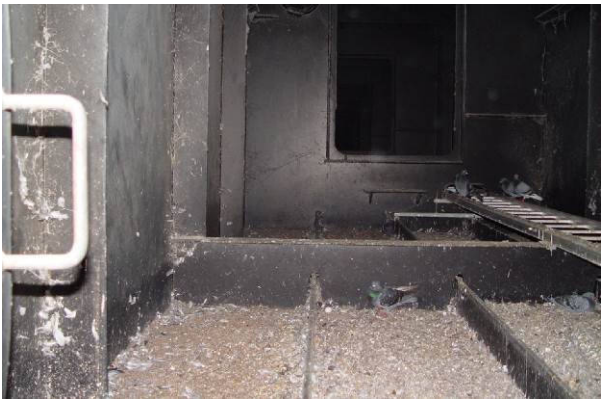
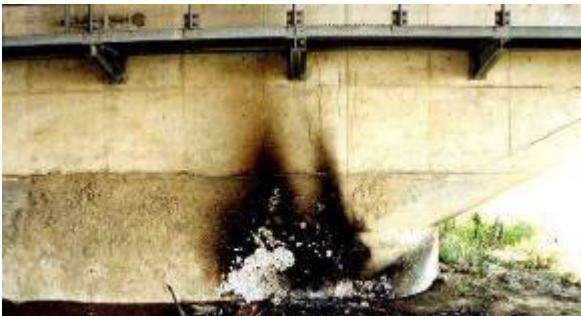
| その他 | 区分：E | その他 | 区分：E |

| その他 | 区分：E | その他 | 区分：E |
|---|---|---|---|
| 備考：鳥の糞害 | | 備考：たき火による損傷 | |

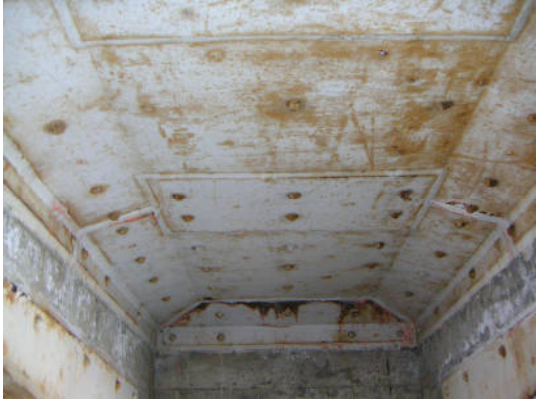
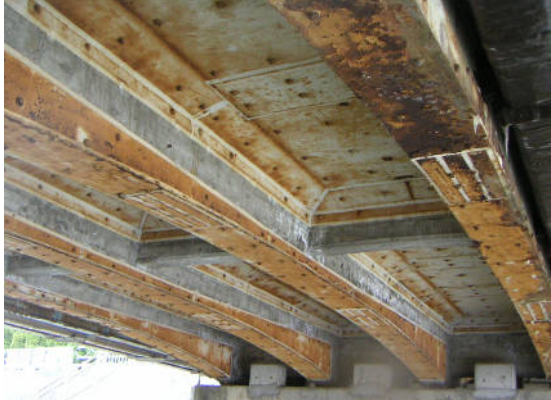
| 補修・補強材の損傷 | 区分：C | 補修・補強材の損傷 | 区分：E |

| 補修・補強材の損傷 | 区分：C | 補修・補強材の損傷 | 区分：E |
|---|---|---|---|
| 備考：補修部の鋼板が，発錆 | | 備考：補強材に著しい錆 | |

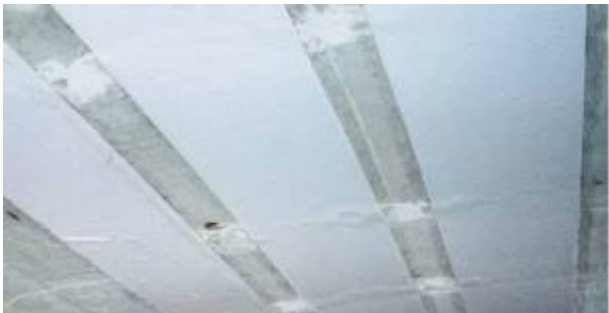
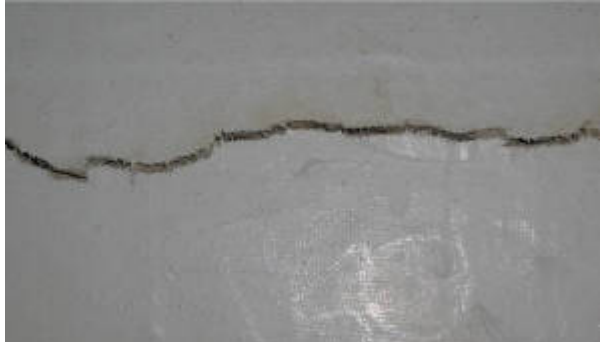
| 補修・補強材の損傷 | 区分：C | 補修・補強材の損傷 | 区分：E |

| 補修・補強材の損傷 | 区分：C | 補修・補強材の損傷 | 区分：E |
|---|---|---|---|
| 備考：補強材に一部ふくれ<br>コンクリート部材から遊離石灰 | | 備考：繊維シートが断裂している。 | |

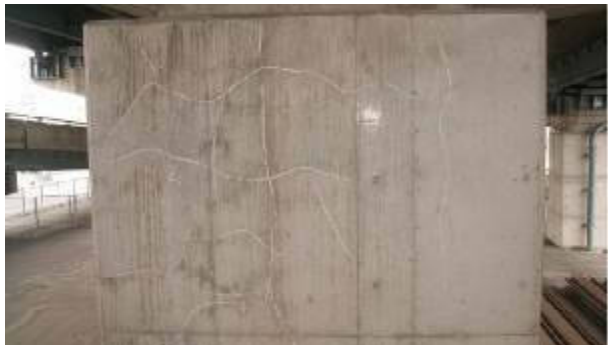
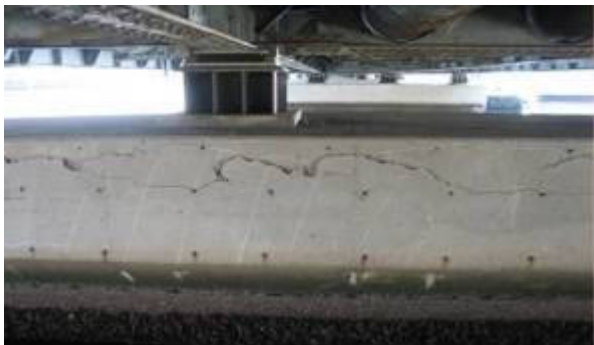
| 補修・補強材の損傷 | 区分：C | 補修・補強材の損傷 | 区分：E |
|---|---|---|---|
| 備考：巻立てコンクリートに軽微なひびわれ | | 備考：巻立てコンクリートに広範囲に剥離，うき | |

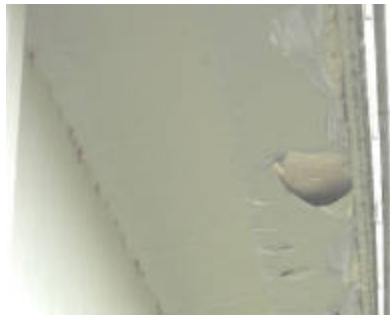
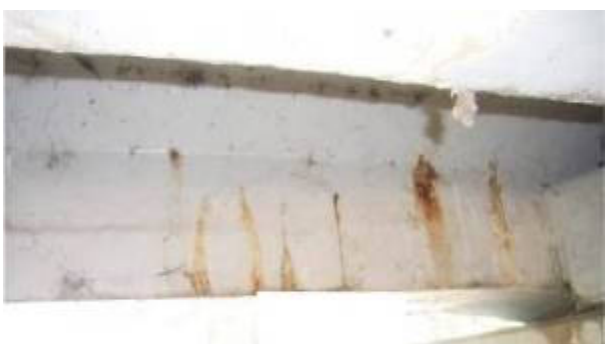
| 補修・補強材の損傷 | 区分：C | 補修・補強材の損傷 | 区分：E |
|---|---|---|---|
| 備考：塗装の剥離 | | 備考：コンクリート部材に錆汁 | |

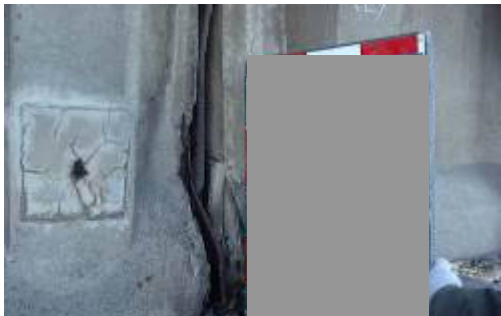
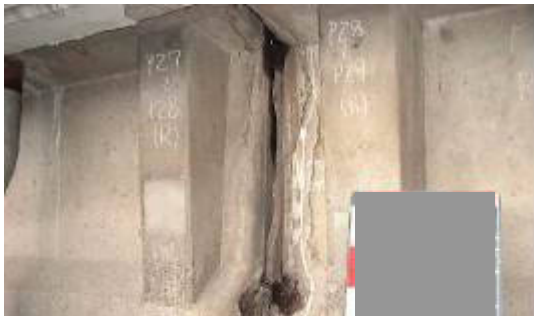
| 備考：端横桁の横締め | | 備考：主桁の縦締め | |

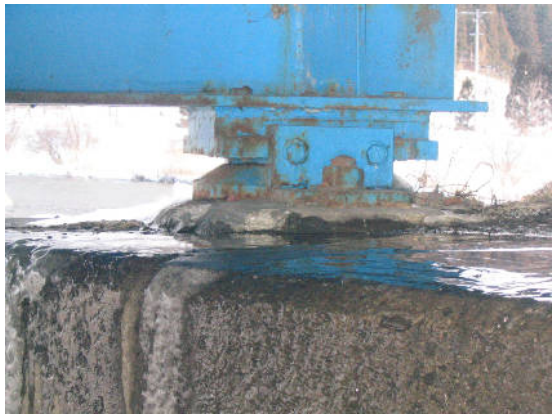
| 漏水・滞水 | 区分：E | 漏水・滞水 | |

| 漏水・滞水 | 区分：E | 漏水・滞水 | |
|---|---|---|--|
| 備考： 支承付近の滞水 | | 備考： | |

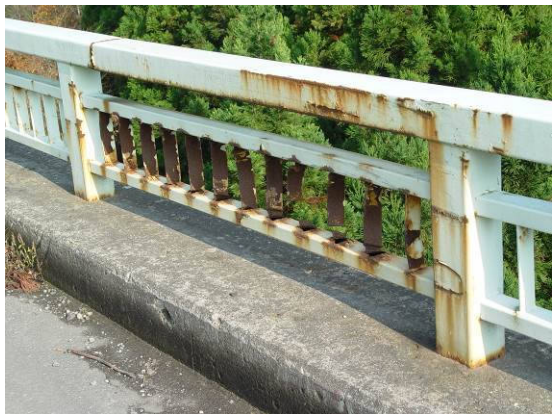
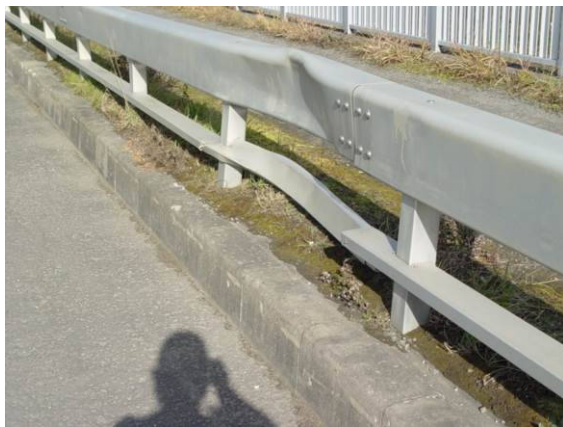
| 変形・欠損 | 区分：C | 変形・欠損 | 区分：E |

| 変形・欠損 | 区分：C | 変形・欠損 | 区分：E |
|---|---|---|---|
| 備考：部材の一部が欠損している | | 備考：部材が局所的に著しく変形している | |

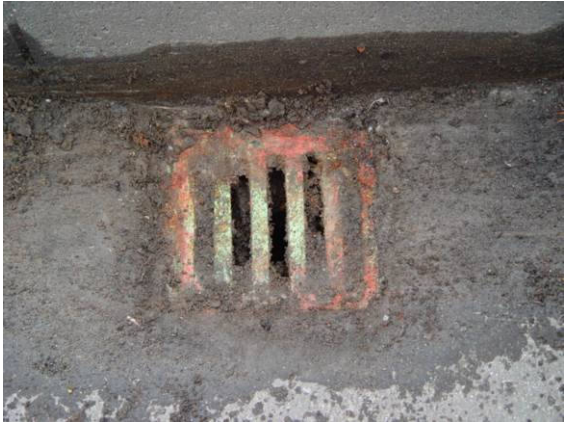
| 土砂詰まり | 区分：E | 土砂詰まり | 区分： |

| 備考： 排水桝に土砂詰まりがある | | 備考： | |

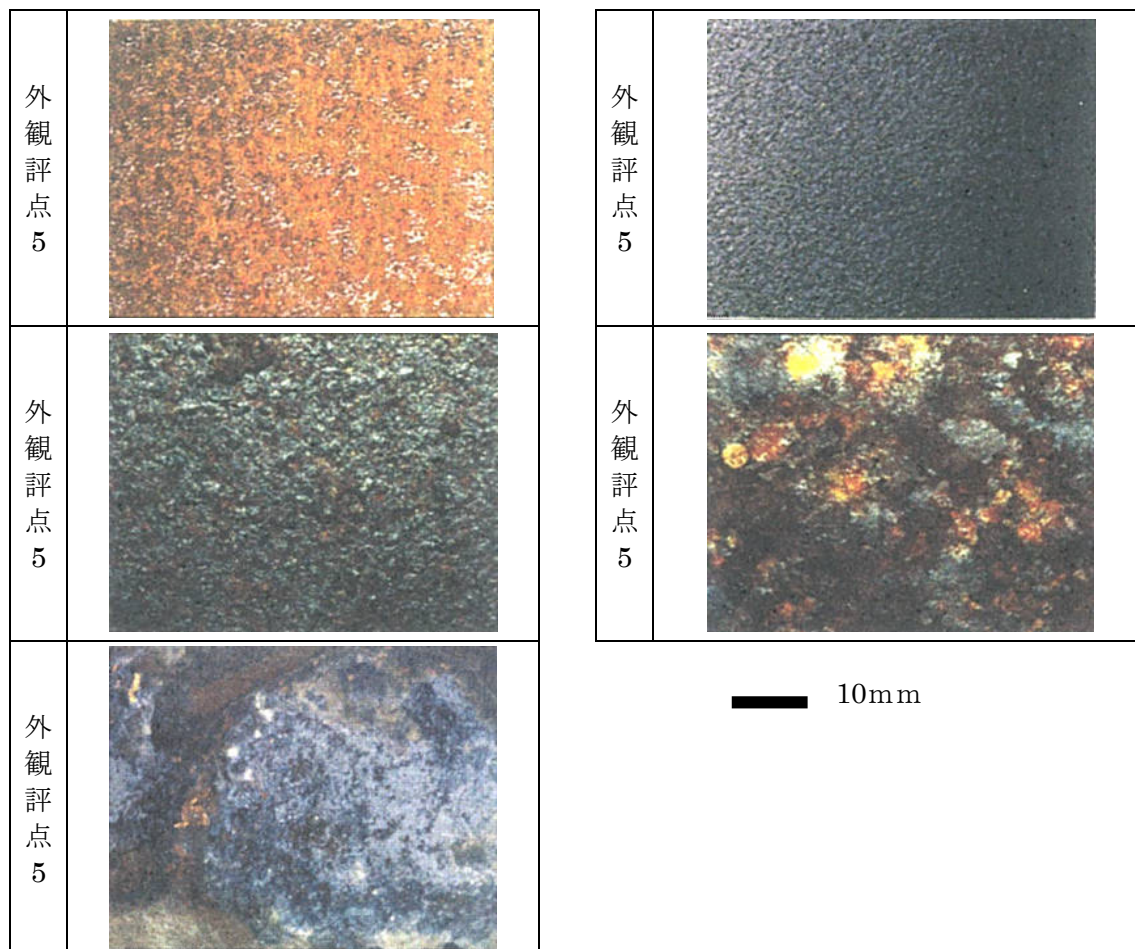
さび外観の評価区分図

| 外観評点 | さびの状態<br>(表層さびの粒子の大きさと外観) | さびの厚さ |
|---|---|---|
| 5 | 1) さび粒子は細かいが、均一性に欠ける。<br>2) さびの色は、明るい色相で、むらがある。<br>3) 若いさびの状態。環境が非常に良い場合では長期間にわたりこの状態が続く。 | 200 $\mu$ m 程度未満 |
| 4 | 1) さびの平均外観粒径は 1 mm 程度で細かく均一。<br>2) さびの色は、暗褐色でむらがない。<br>3) 腐食速度は微小の領域に達している。 | 400 $\mu$ m 程度未満 |
| 3 | 1) さびの平均外観粒径は 1 mm ～ 5 mm 程度。<br>2) さびの色は、褐色～暗褐色でむらは少ない。<br>3) 腐食速度は微小の領域に達している。 | 400 $\mu$ m 程度未満 |
| 1 | 1) さびが層状で厚いか、剥離がある。<br>2) さびの色は、環境によって様々。 | 800 $\mu$ m 程度を超える |

注) さびの粒径は単独さびの直径で判定し、さびが連続した長円形の場合は短径を最大径とする。

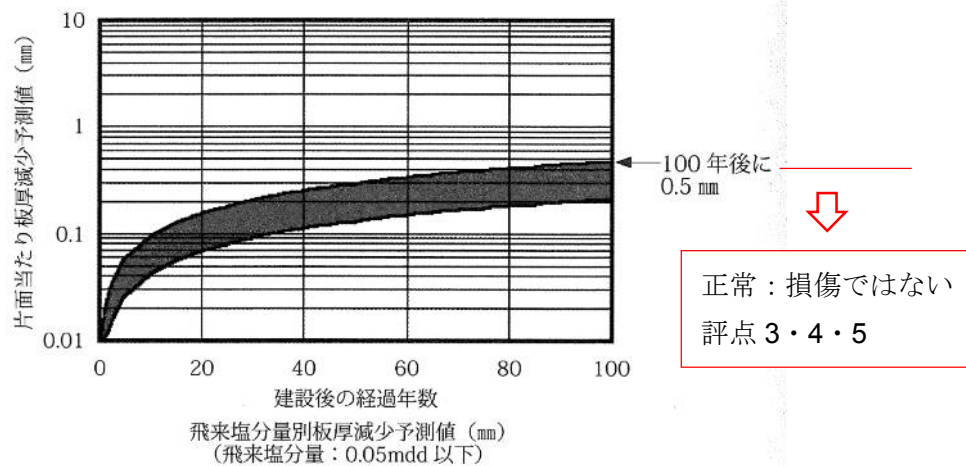
図－Ⅲ. 2. 9 JIS 耐候性鋼の腐食予測曲線<sup>13)</sup>  
(桁内側環境での飛来塩分量 0.05mdd 以下での  
暴露試験結果に基づく回帰予測)

(鋼道路橋防食便覧；日本道路協会、Ⅲ-18、2014. 3)

外観評点は、想定される長期的な板厚減少量を基準として損傷程度を整理し、表-2 に示す要領で損傷等級を整理する。また、損傷は①腐食として扱い、防食機能の劣化は記録しない。

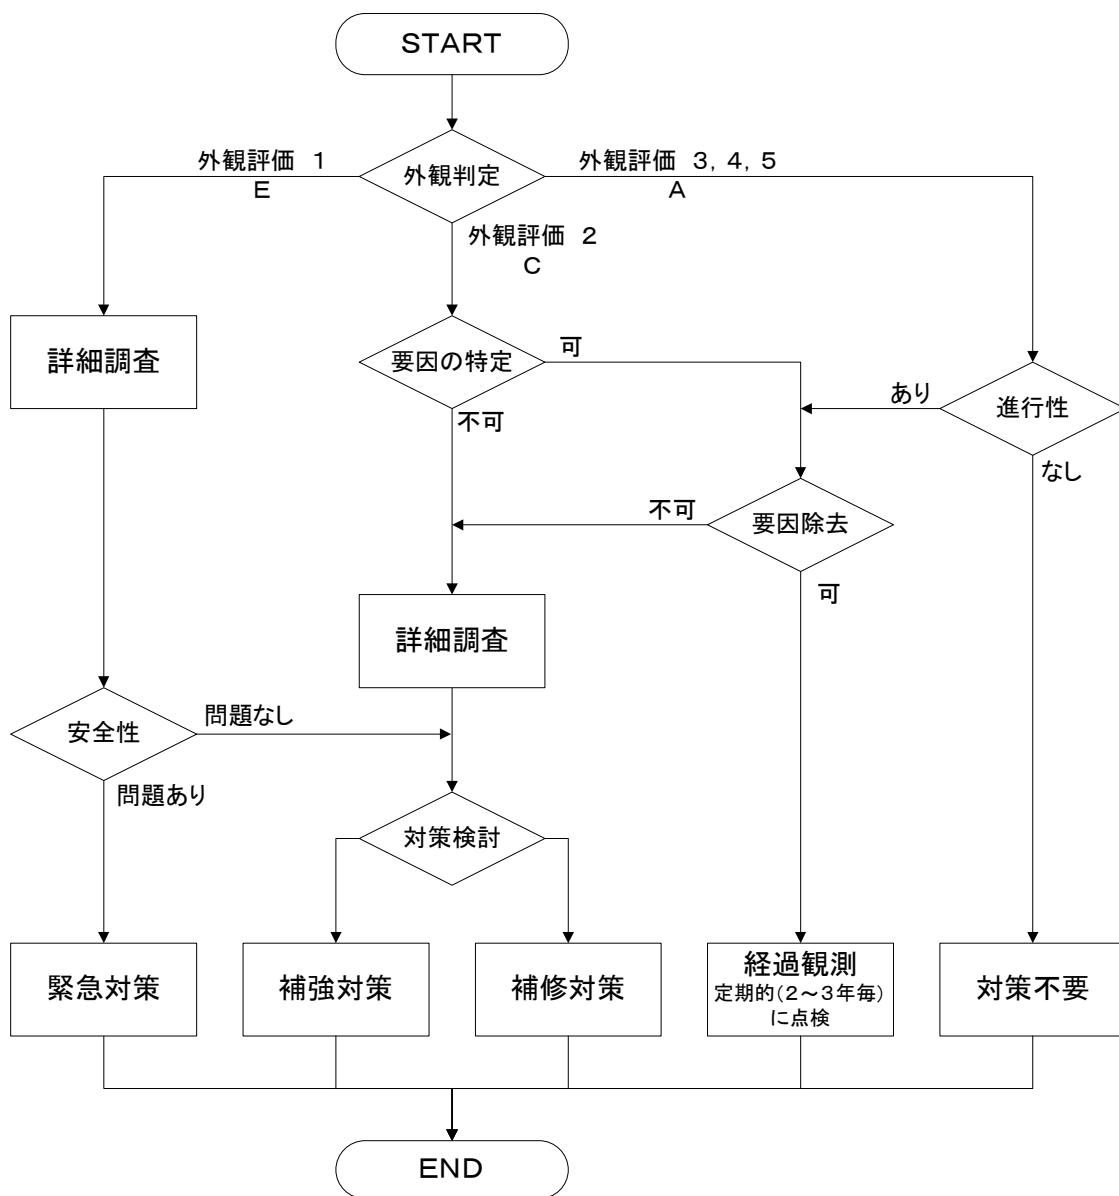
健全度評価と補修判定フロー図

④ 耐候性鋼材の補修要否判定フロー

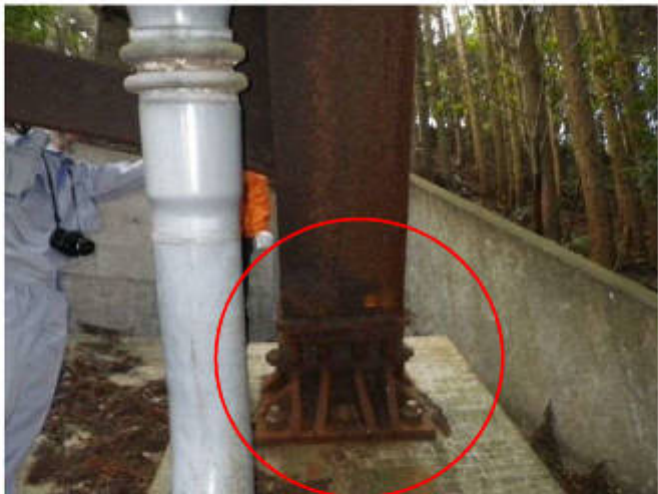
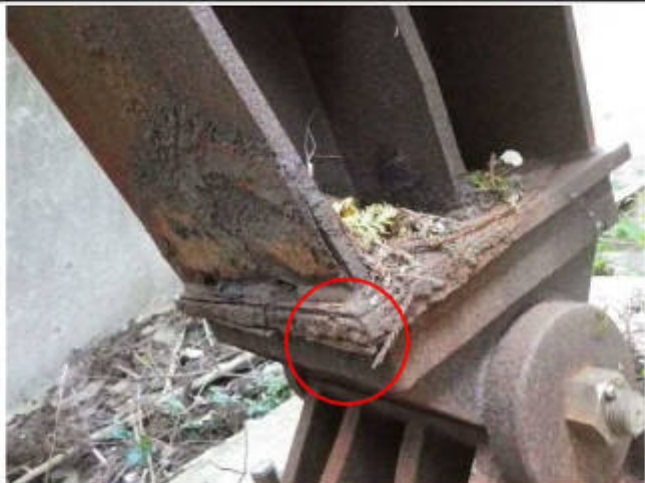
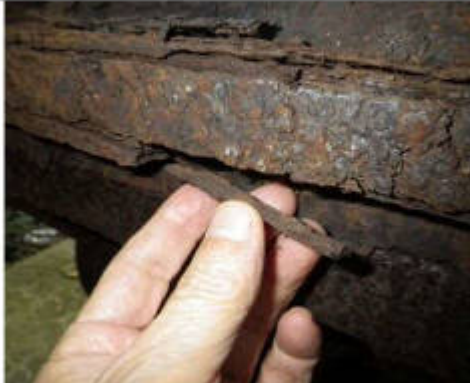
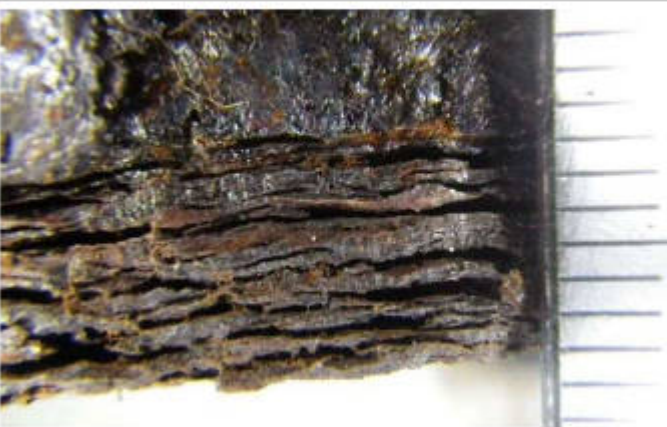
| <p>部<br/>位</p> | <p>ゆくみ1号橋 脚基部 支圧板</p> <p>西側からみた側面図</p> | <p>外観評価</p> | <p>1</p> |
| <p>遠<br/>景</p> | | | |
| <p>近<br/>景</p> | | | |
| <p>セロテープ写真と接写写真</p> | <p>層状をなしている</p> | | |

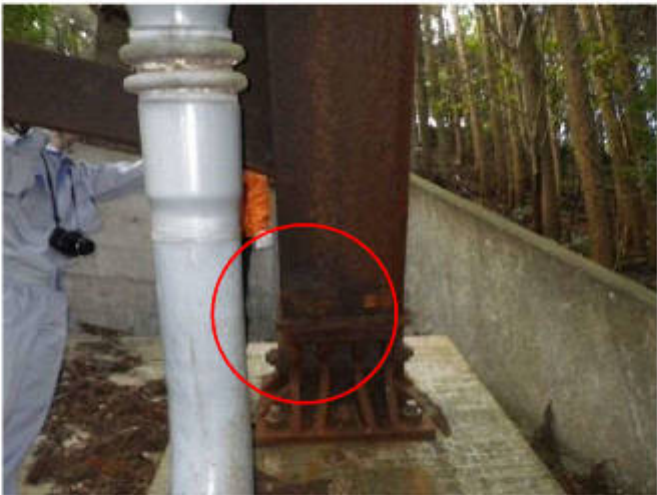
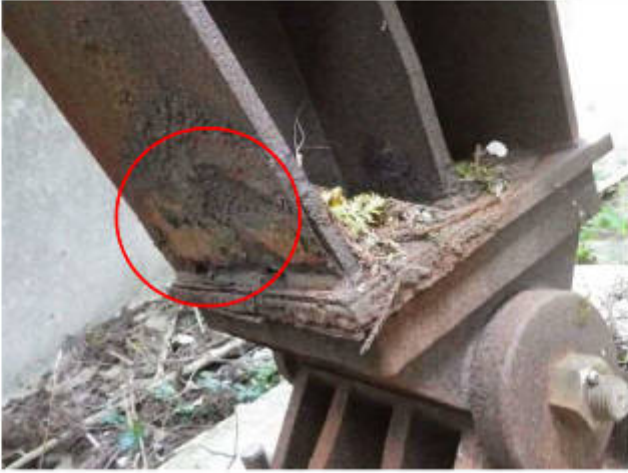
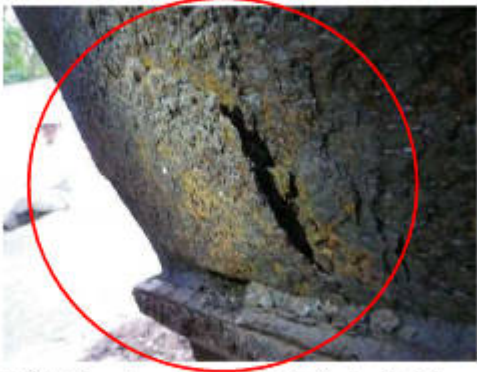
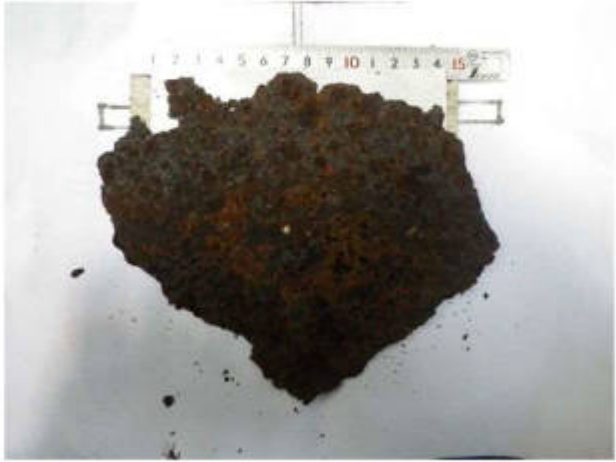
| <p>部位</p> | <p>ゆくみ1号橋 脚基部 フランジ</p> | <p>外観評価</p> | <p>1</p> |
| <p>遠景</p> | | | |
| <p>近景</p> | | | |
| <p>セロテープ写真と接写写真</p> | <p>採取は、セロテープによらずともできるサイズとなる</p> | | |

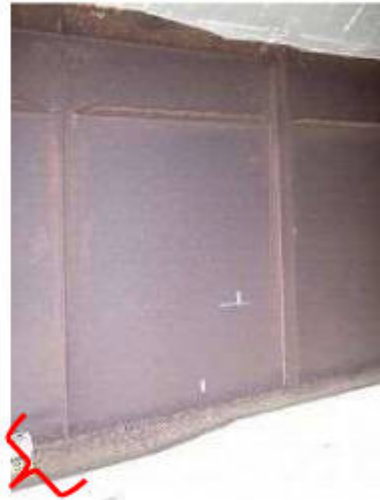
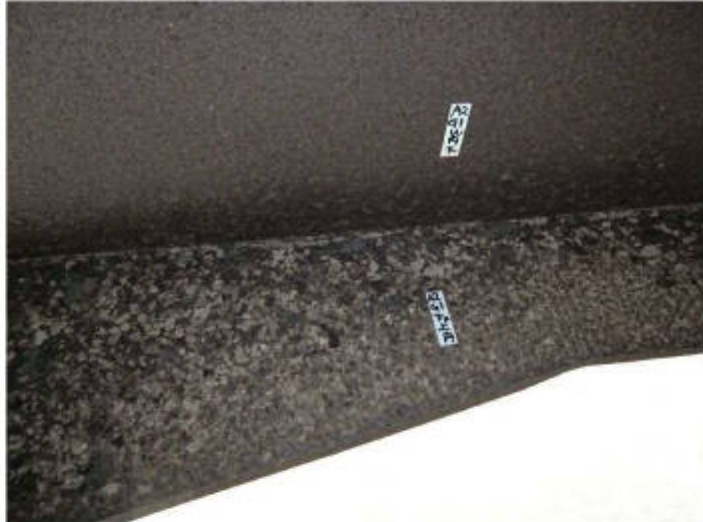
| 部位 | 久須保大橋 G1桁 下フランジ上面 内側<br> | 外観評価 | 2 |
| 遠景 | | | |
| 近景 | | | |

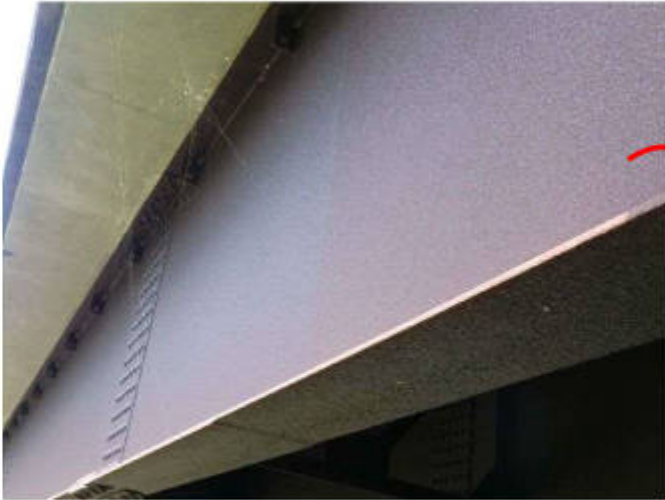
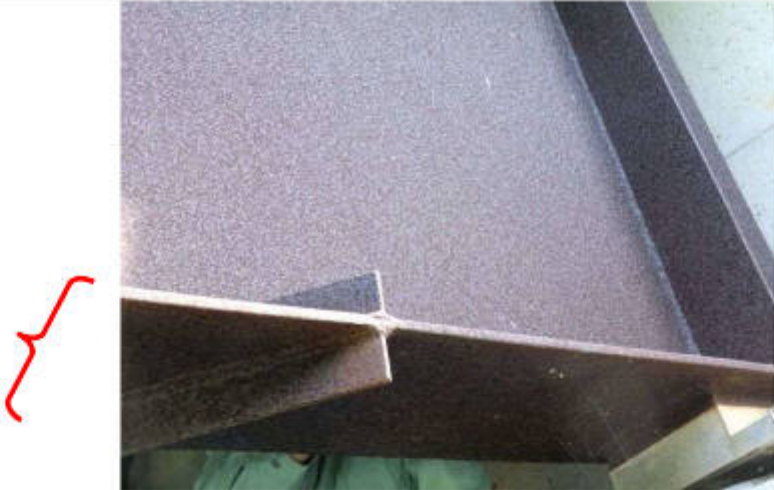
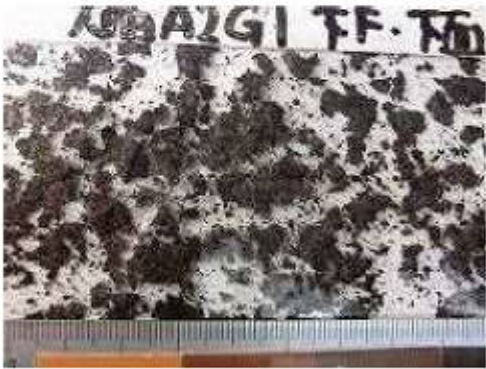
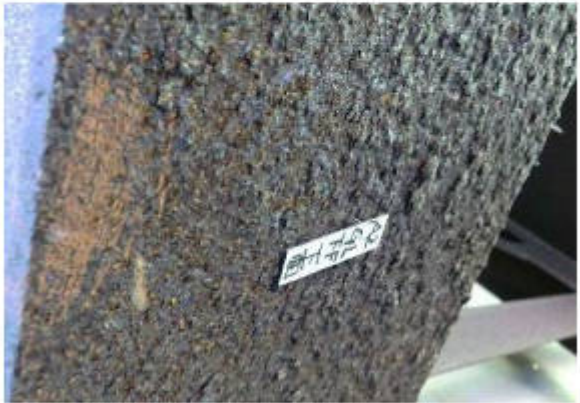
表 さび外観評価の写真見本

| 部位 | <p>新大曲橋 G1 桁 下フランジ 下面</p> | 外観評価 | 2 |
| 遠景 | | | |
| 近景 | | | |
| セロテープ写真と接写写真 | | | |

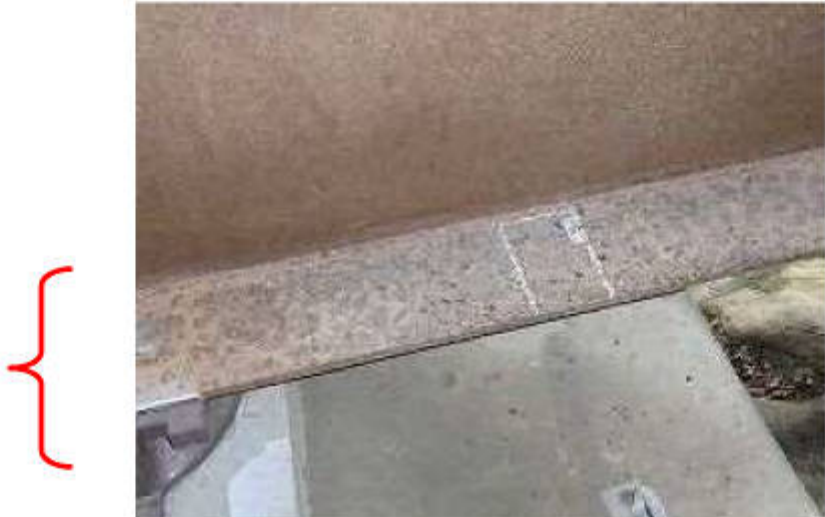
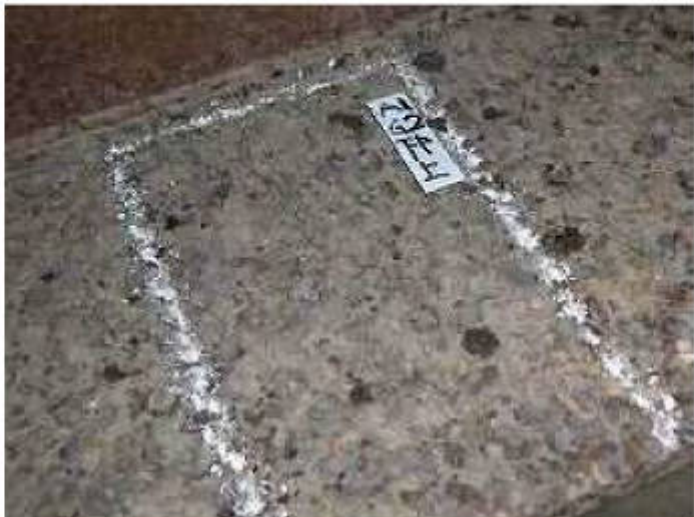
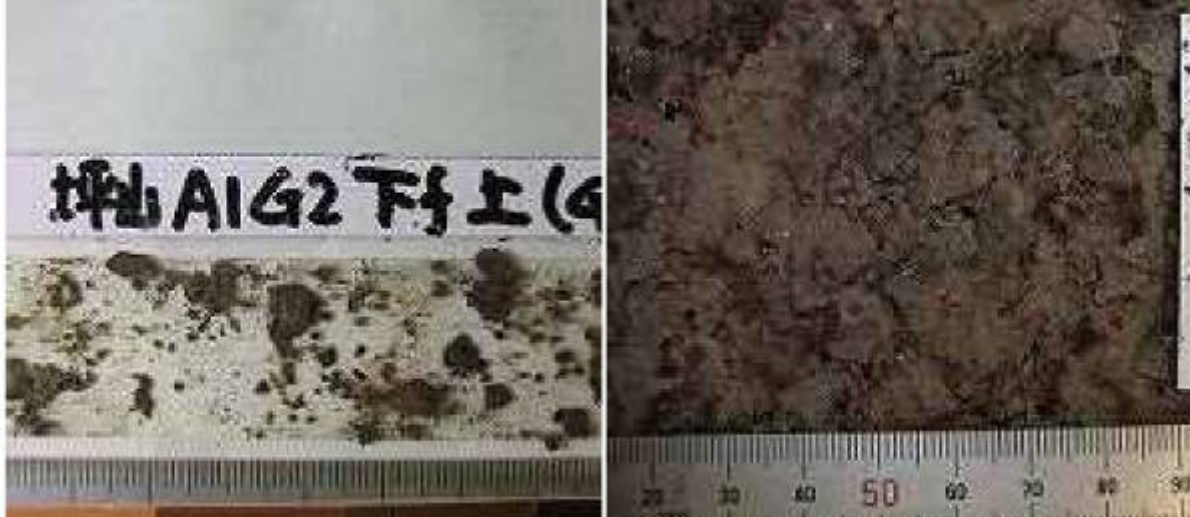
表 さび外観評価の写真見本

| 部<br>位 | 坪山橋 G2桁（中桁）<br>下フランジ 上面（G3側）<br> | 外観評価 | 2 |
| 遠<br>景 | | | |
| 近<br>景 | | | |
| セロテープ写真と接写写真 | | | |

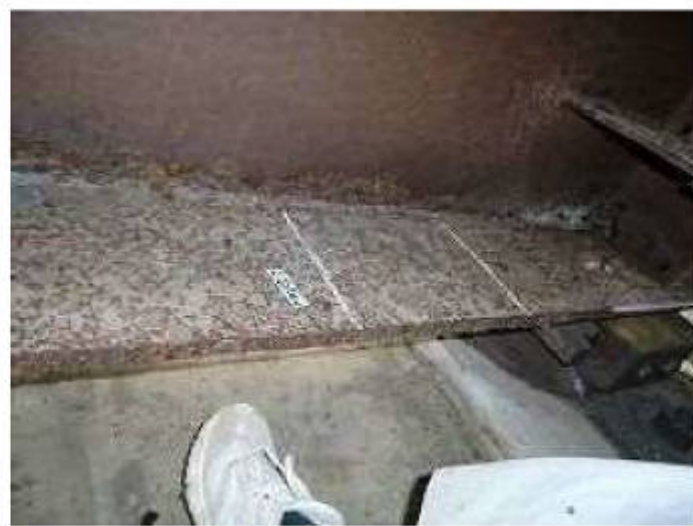
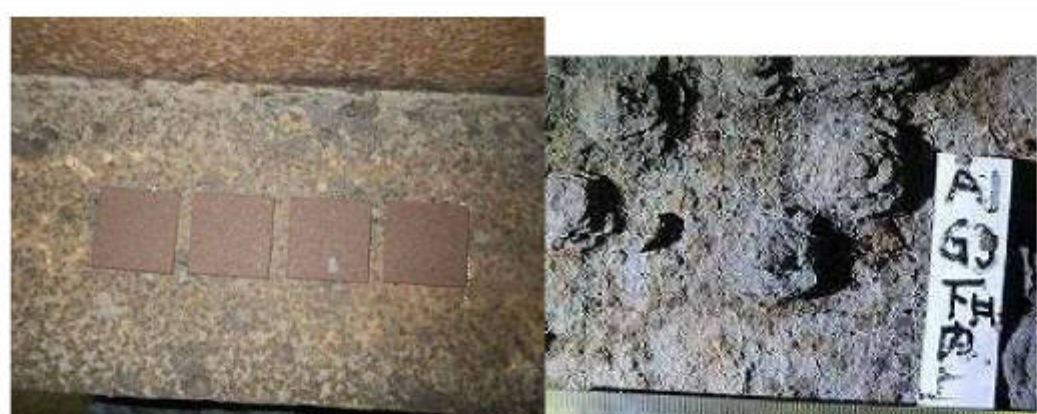
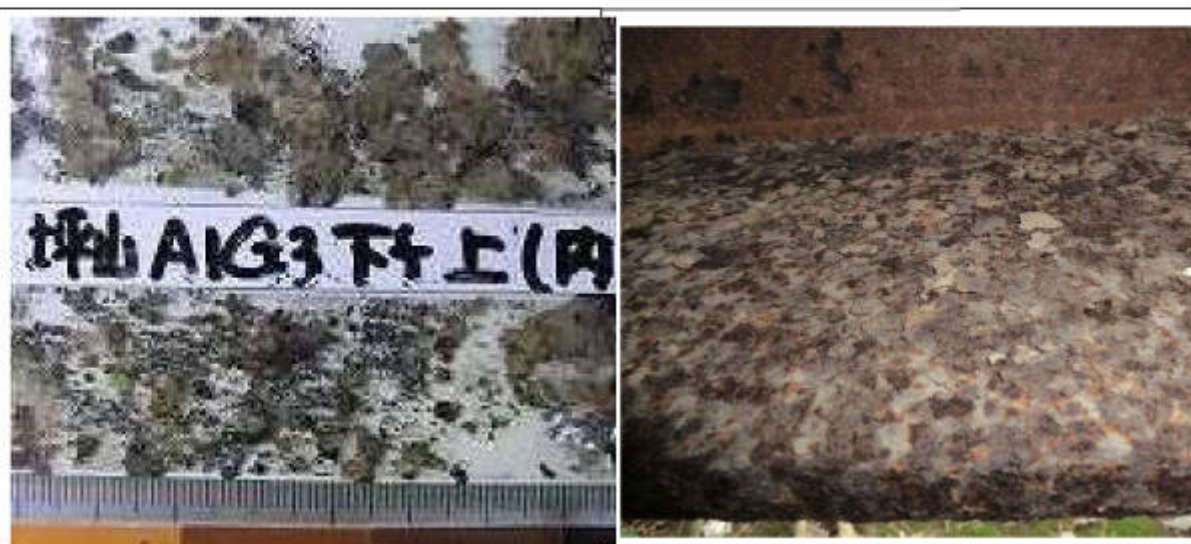
表 さび外観評価の写真見本

| 部<br>位 | 坪山橋 G3桁 下フランジ 上面 内側<br> | 外観評価 | 2 |
| 遠<br>景 | | | |
| 近<br>景 | | | |
| セロテープ写真と接写写真 | | | |

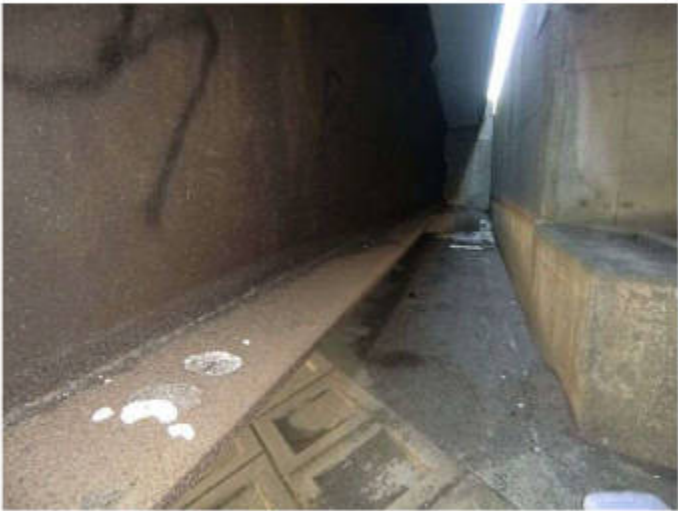
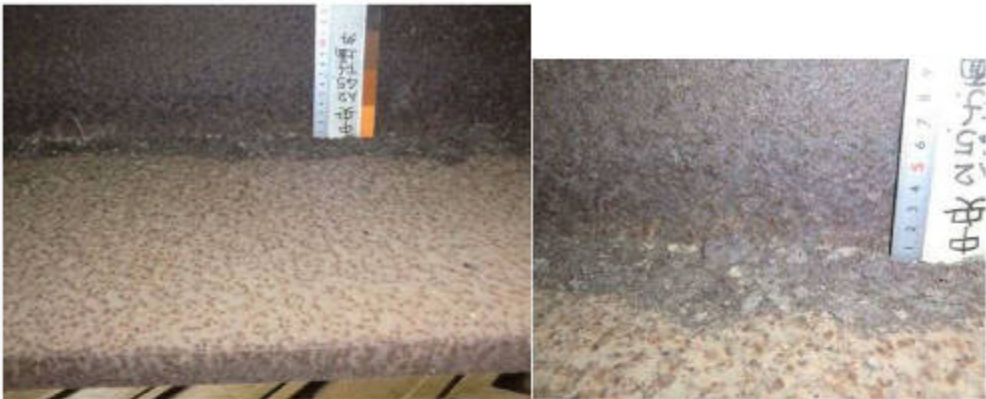
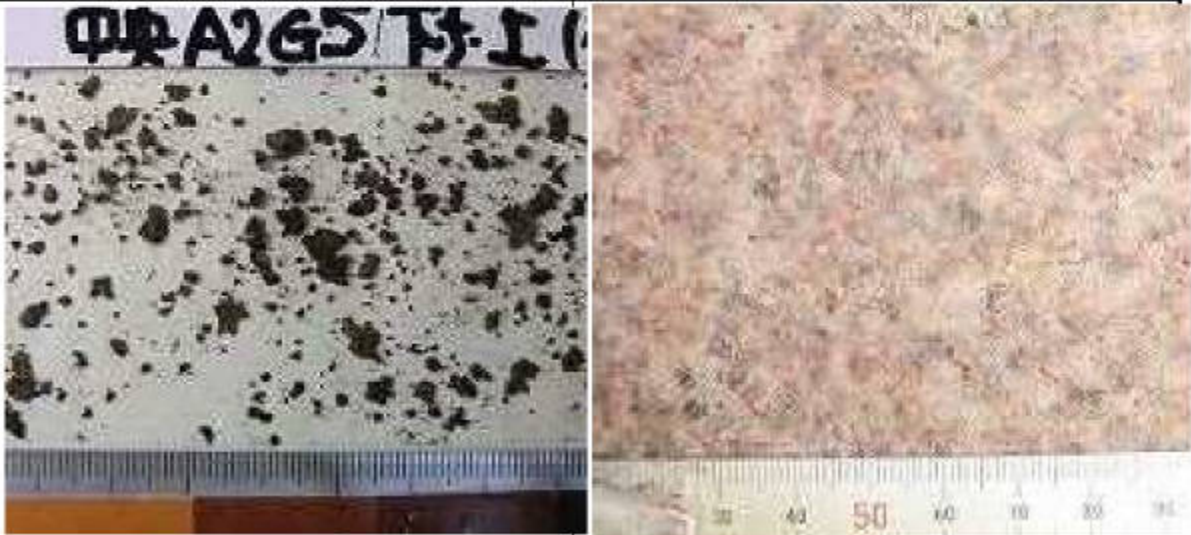
表 さび外観評価の写真見本

| 部<br>位 | <p>中央橋 G5桁 下フランジ 上面 外側</p> | 外観評価 | 2 |
| 遠景 | | | |
| 近景 | | | |
| セロテープ写真と接写写真 | | | |

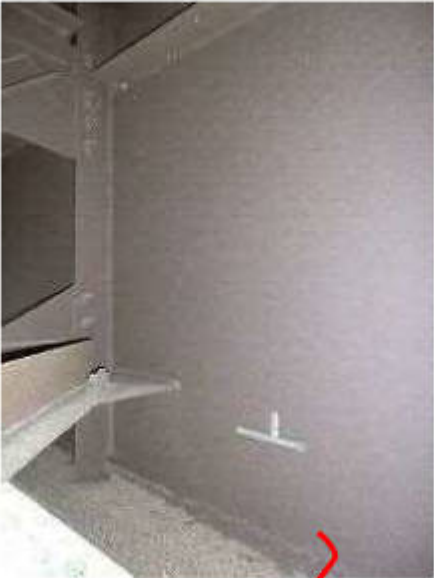
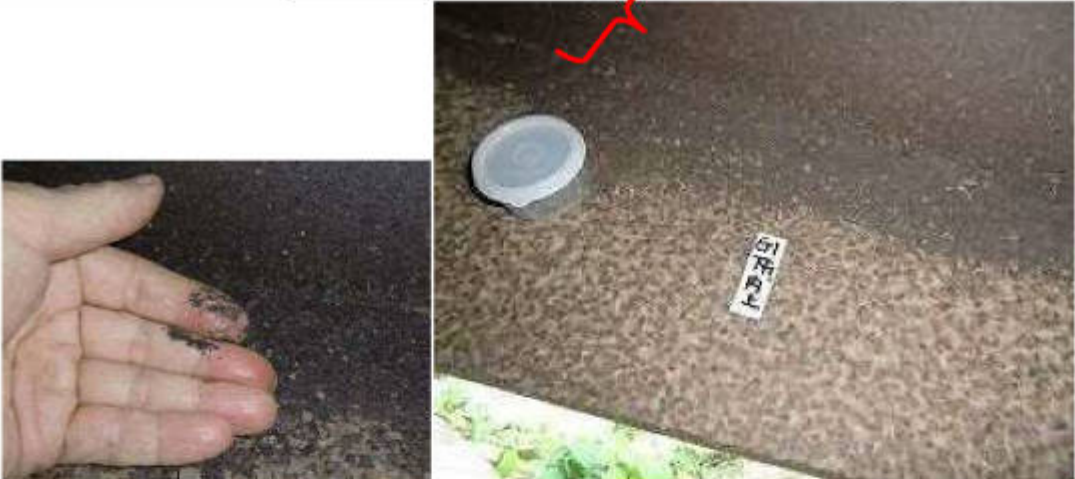
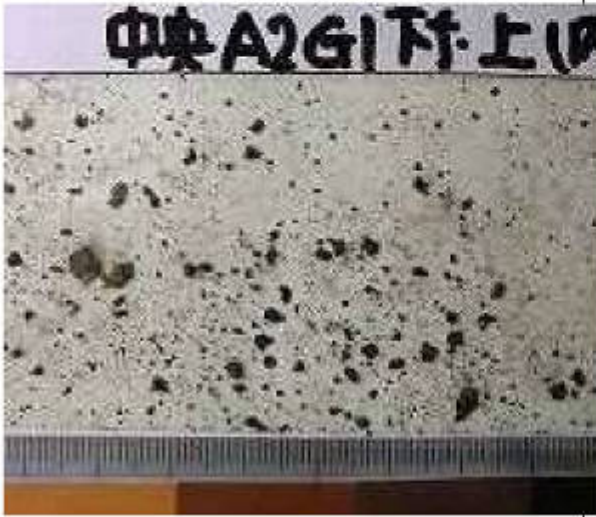
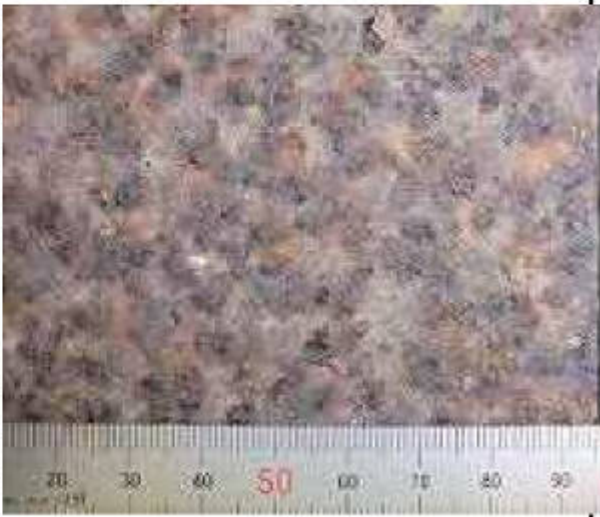
表 さび外観評価の写真見本

| 部<br>位 | <p>中央橋 G1桁 下フランジ 上面 内側</p> | 外観評価 | 2 |
| 遠景 | | | |
| 近景 | | | |
| セロテープ写真と接写写真 | | | |
