# 付録－ 1 損傷等級評価基準

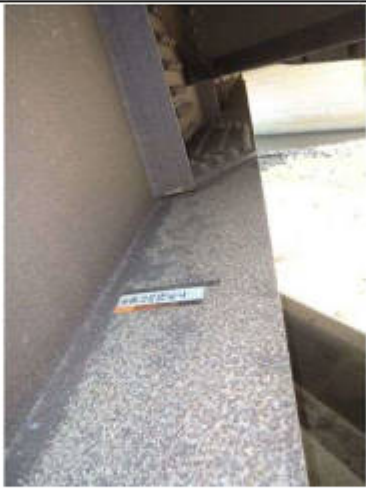
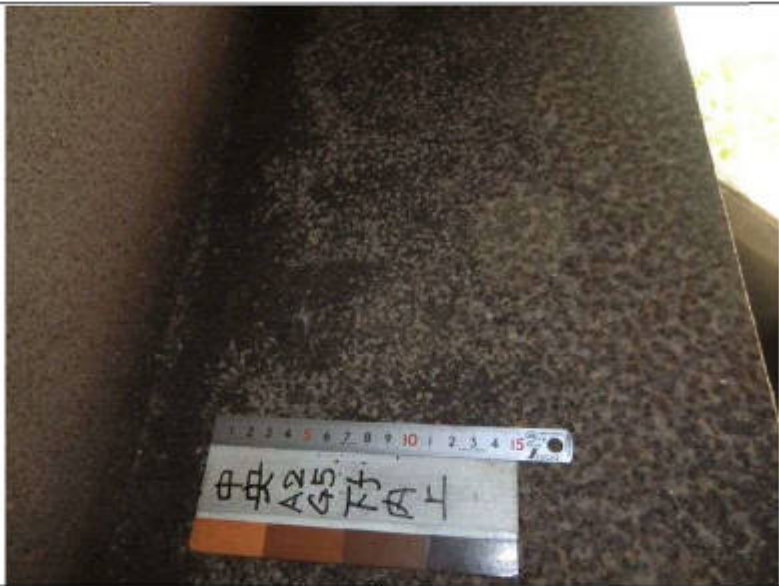
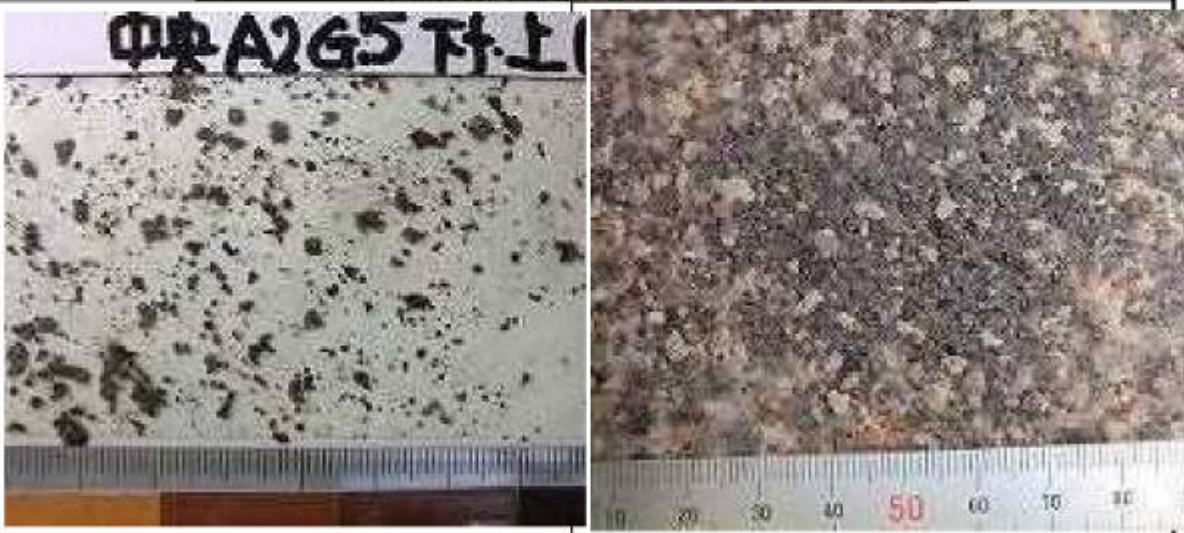
表 さび外観評価の写真見本

| 部<br>位 | <p>中央橋 G5桁 下フランジ 上面 内側</p> | 外観評価 | 2 |
| 遠景 | | | |
| 近景 | | | |
| セロテープ写真と接写写真 | | | |

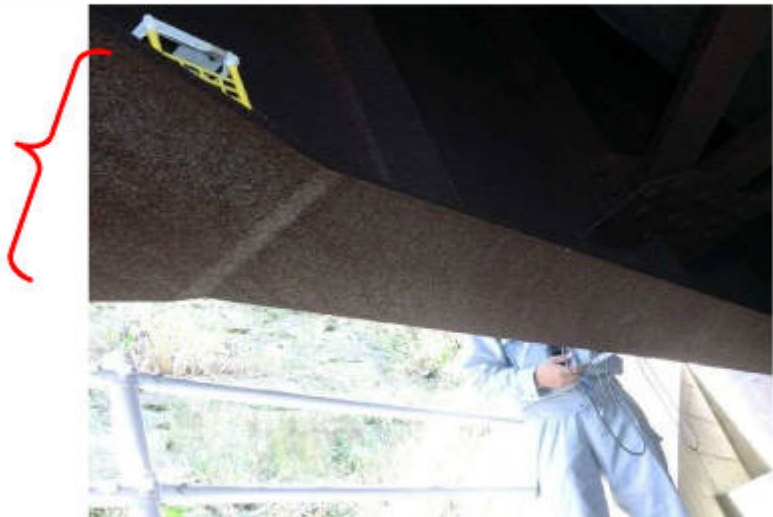
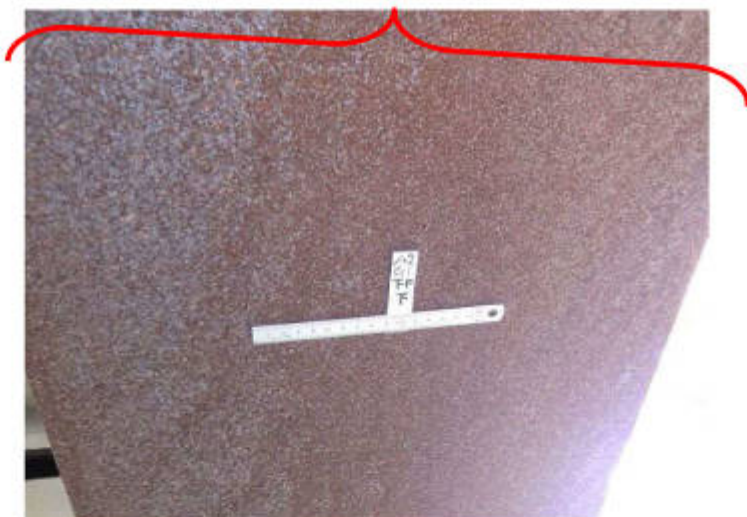
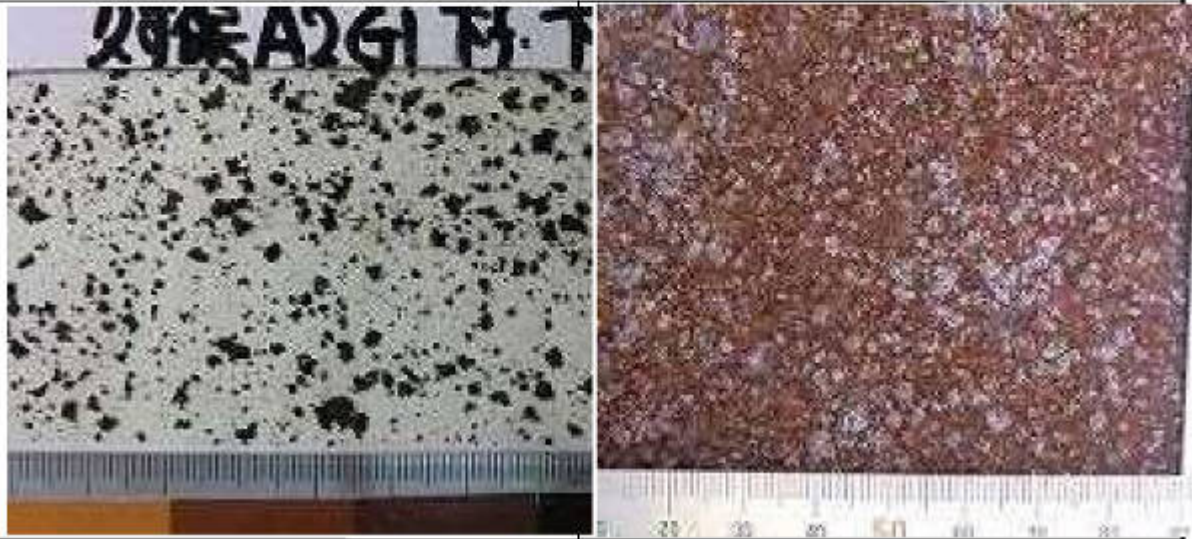
表 さび外観評価の写真見本

| 部<br>位 | 久須保大橋 G1桁 下フランジ下面<br> | 外観評価 | 3 |
| 遠<br>景 | | | |
| 近<br>景 | | | |
| セ<br>ロ<br>テ<br>ー<br>プ<br>写<br>真<br>と<br>接<br>写<br>写<br>真 | | | |

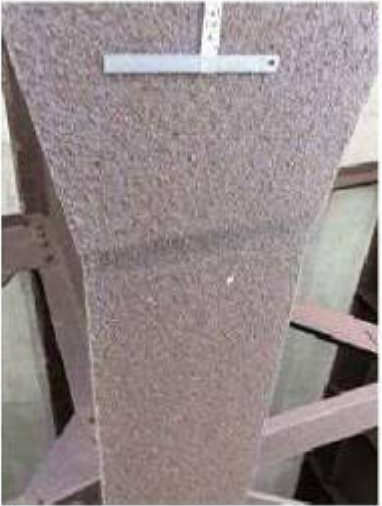
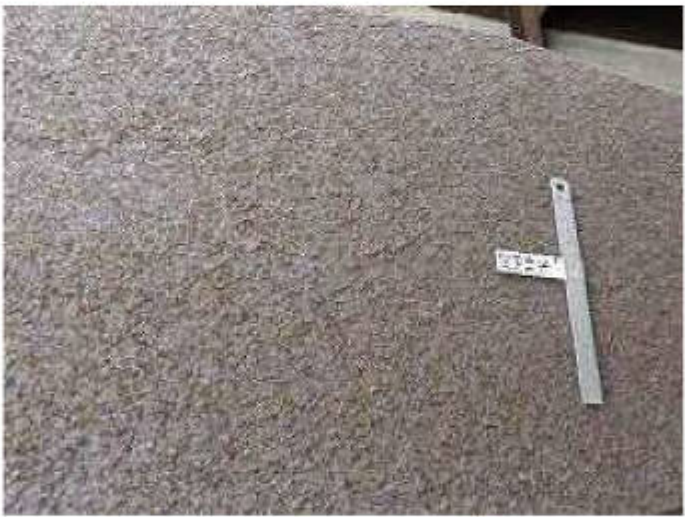
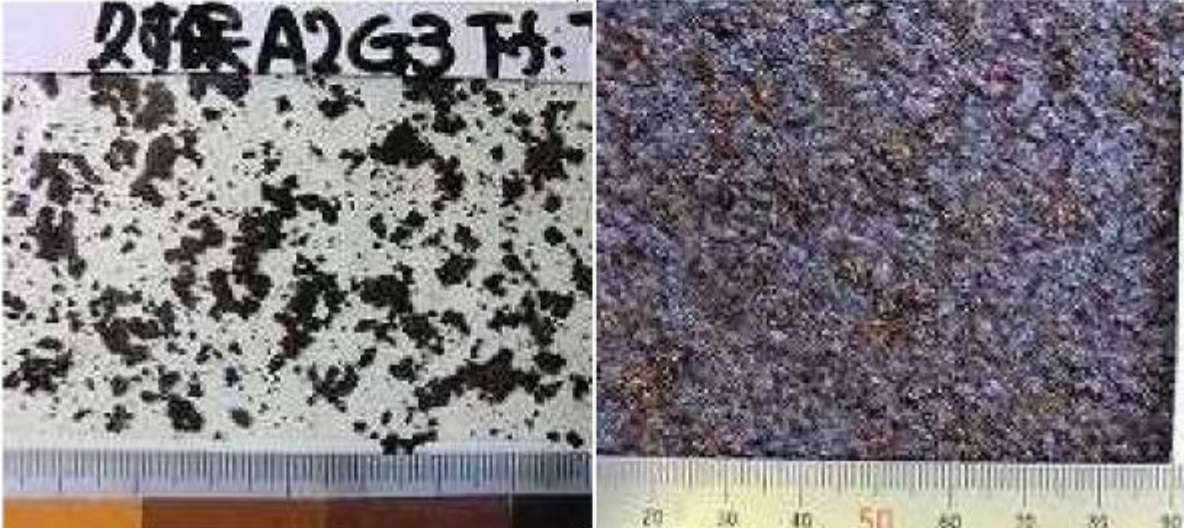
表 さび外観評価の写真見本

| <p>部<br/>位</p> | <p>久須保大橋 G3桁 下フランジ下面</p> | <p>外観評価</p> | <p><b>3</b></p> |
| <p>遠<br/>景</p> | | | |
| <p>近<br/>景</p> | | | |
| <p>セ<br/>ロ<br/>テ<br/>ー<br/>プ<br/>写<br/>真<br/>と<br/>接<br/>写<br/>写<br/>真</p> | | | |

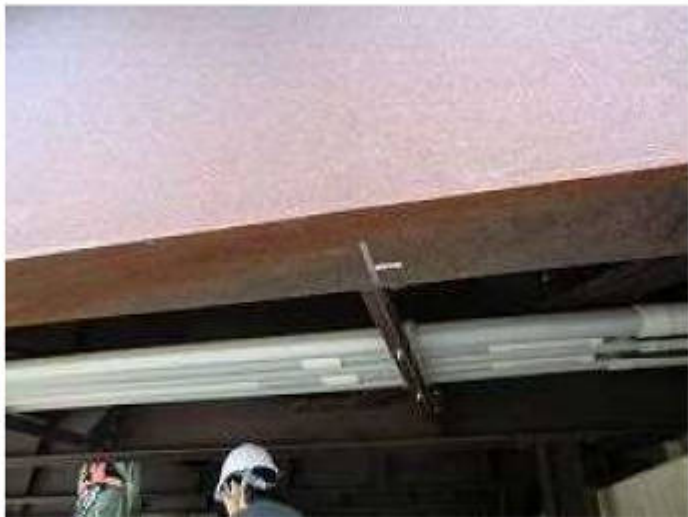
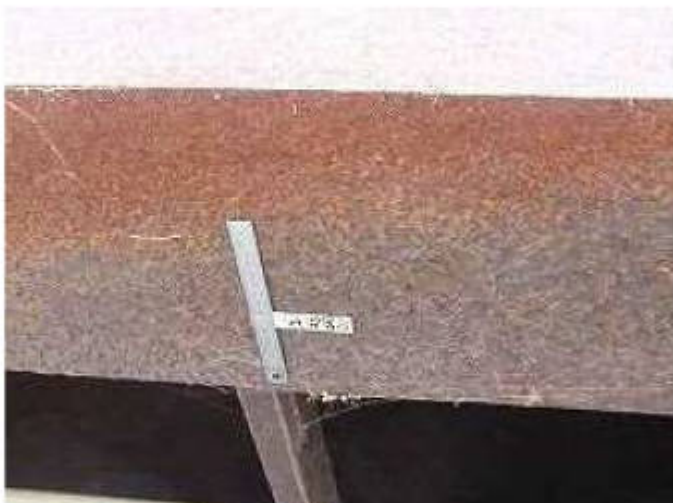
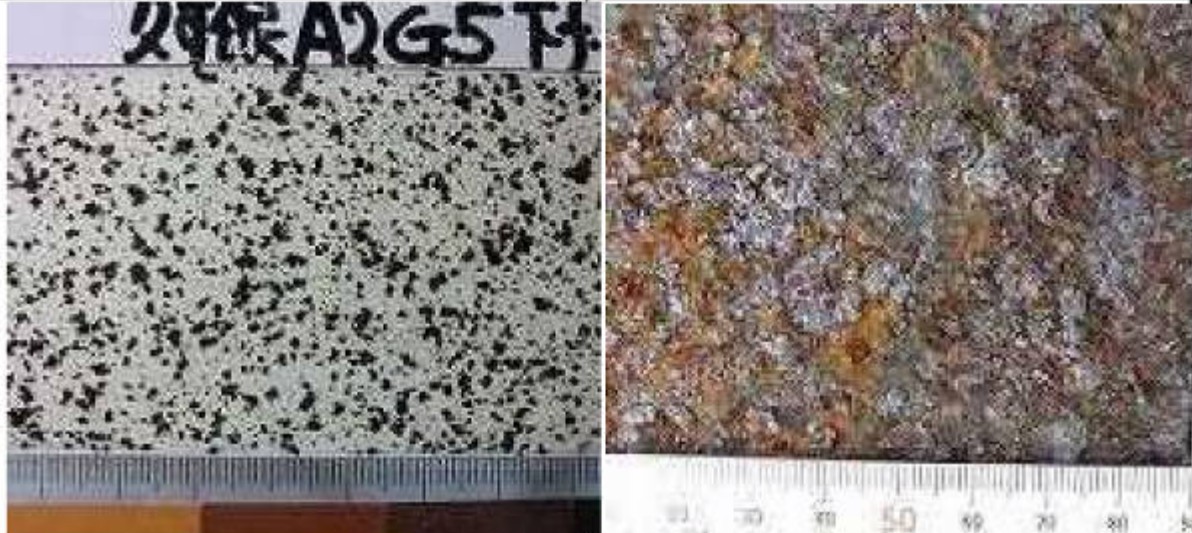
表 さび外観評価の写真見本

| 部位 | 久須保大橋 G5桁 下フランジ下面<br> | 外観評価 | 3 |
| 遠景 | <br> | | |
| 近景 | <br> | | |
| セロテープ写真と接写写真 | | | |

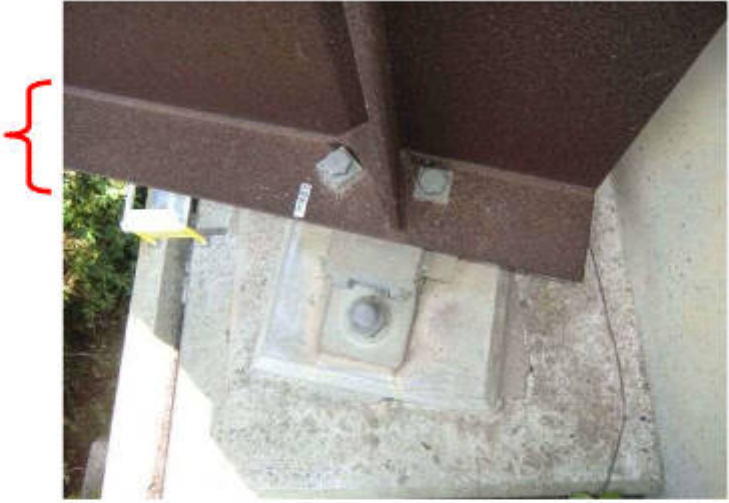
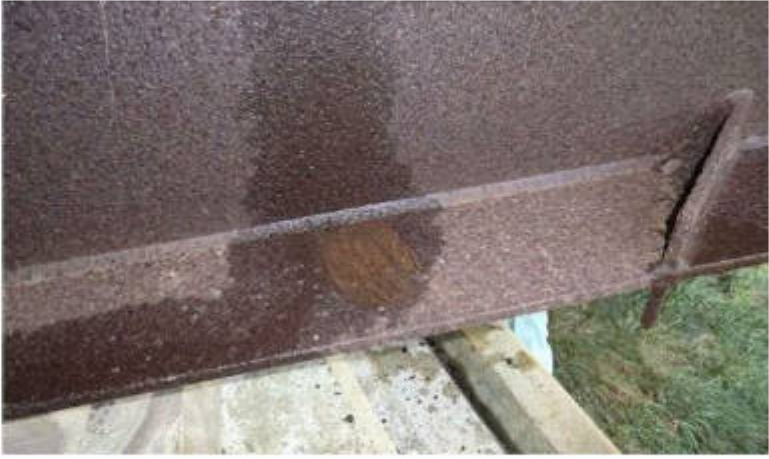
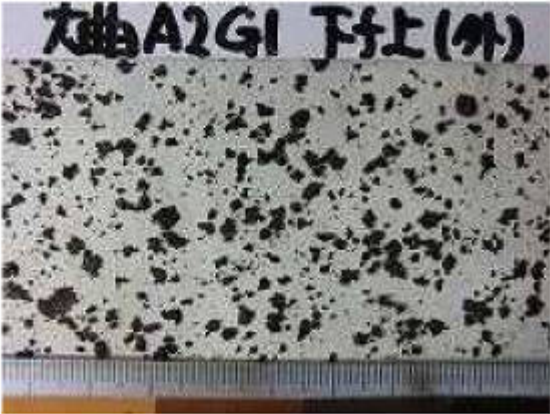
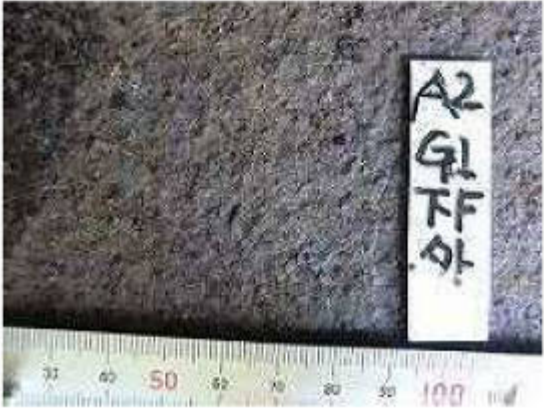
| 部位 | <p>新大曲橋 G1 桁</p> | 外観評価 | 3 |
| 遠景 | | | |
| 近景 | | | |
| セロテープ写真と接写写真 | | | |

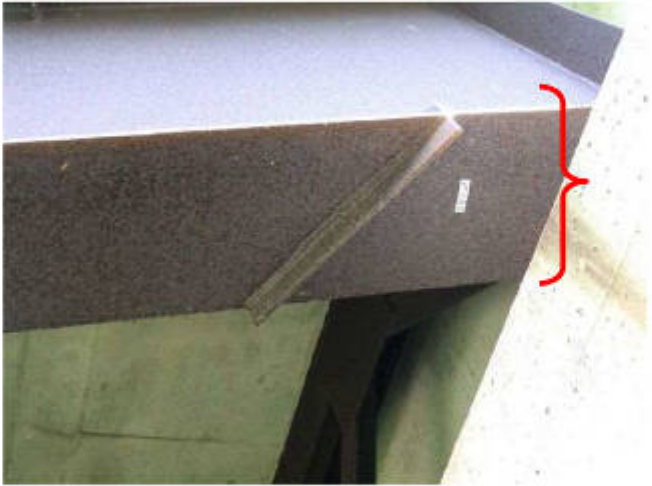
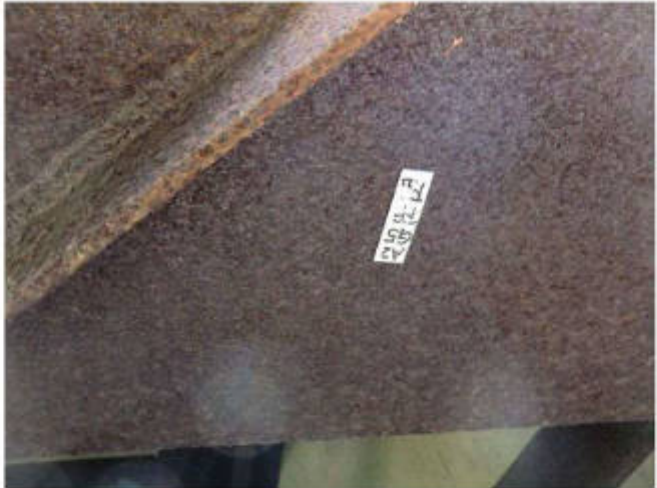
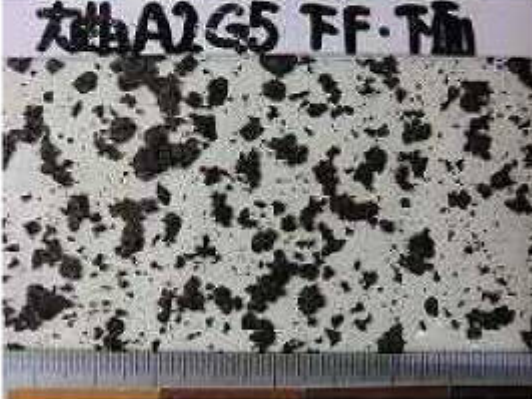
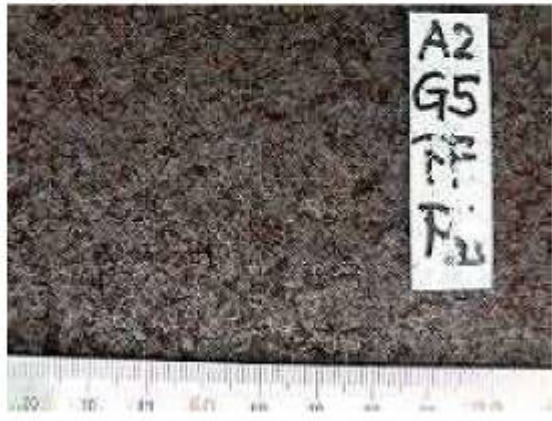
表 さび外観評価の写真見本

| <p>部位</p> | <p>新大曲橋 G5桁</p> | <p>外観評価</p> | <p>3</p> |
| <p>遠景</p> | | | |
| <p>近景</p> | | | |
| <p>セロテープ写真と接写写真</p> | | | |

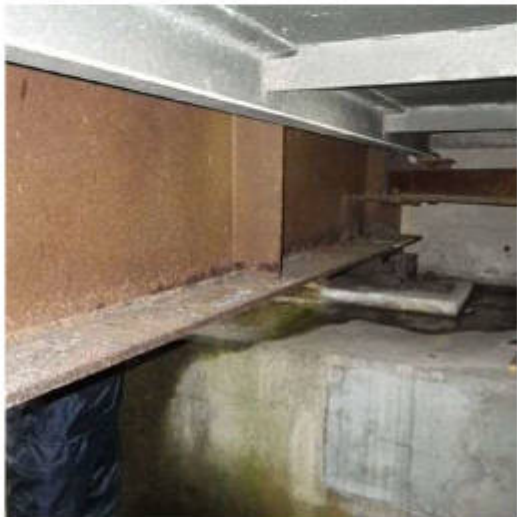
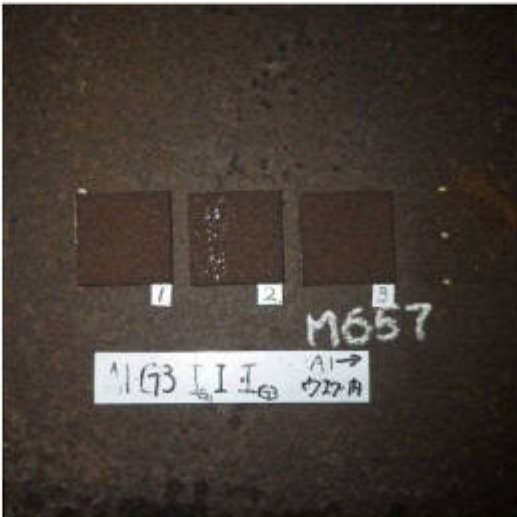
表 さび外観評価の写真見本

| 部<br>位 | 坪山橋 G3桁 ウェブ 内側<br> | 外観評価 | 3 |
| 遠<br>景 | | | |
| 近<br>景 | | | |

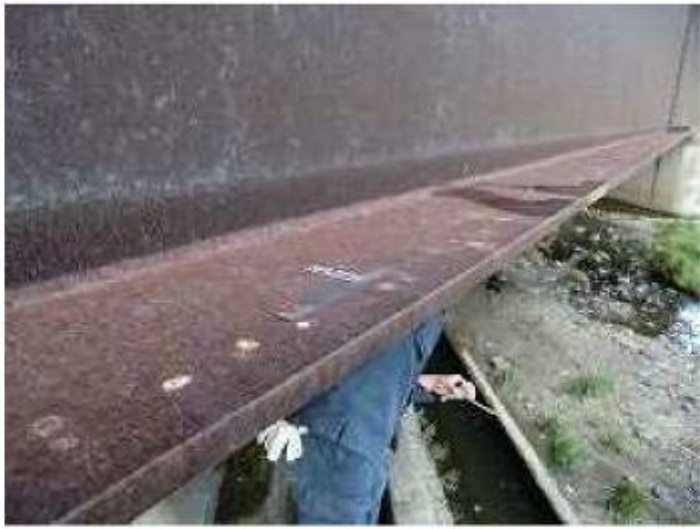
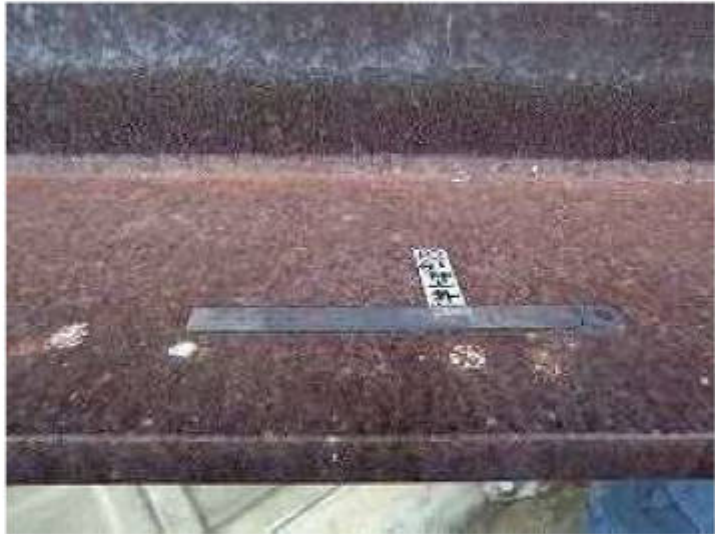
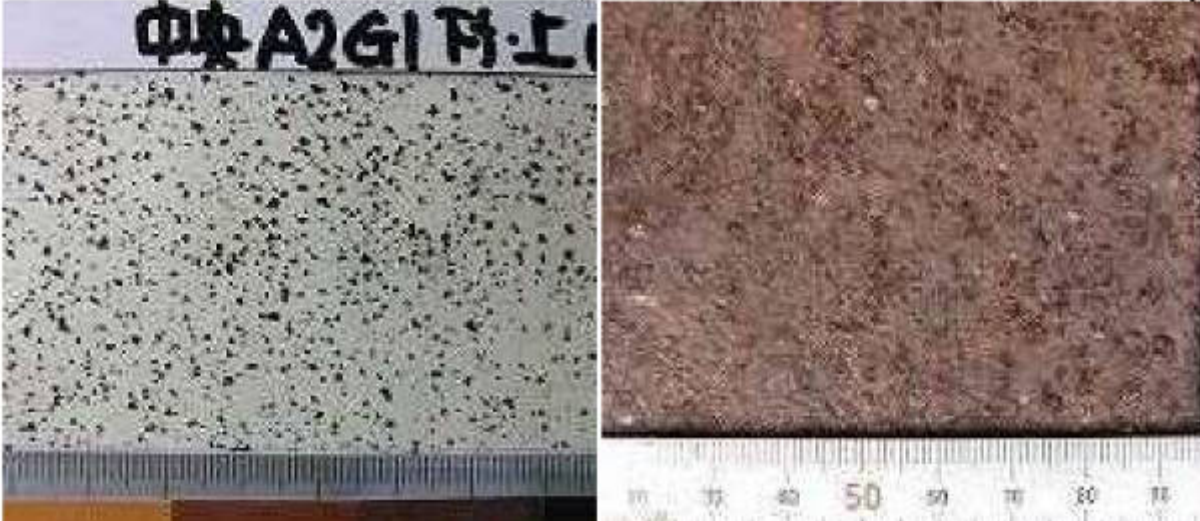
| 部<br>位 | <p>中央橋 G1桁 下フランジ 上面 外側</p> | 外観評価 | 3 |

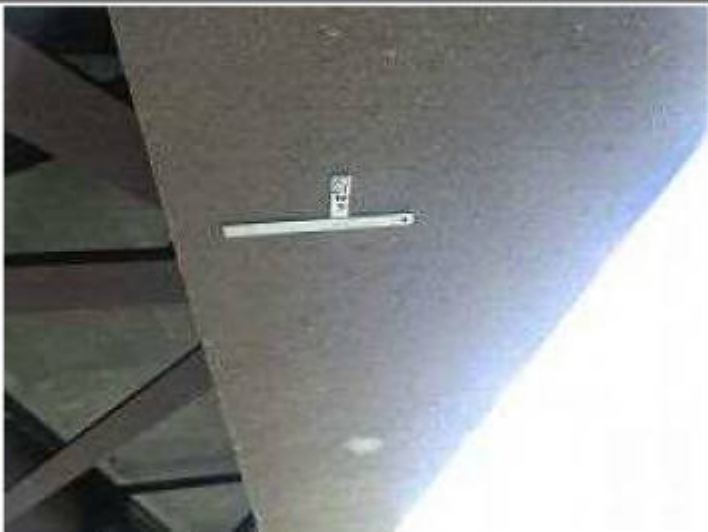
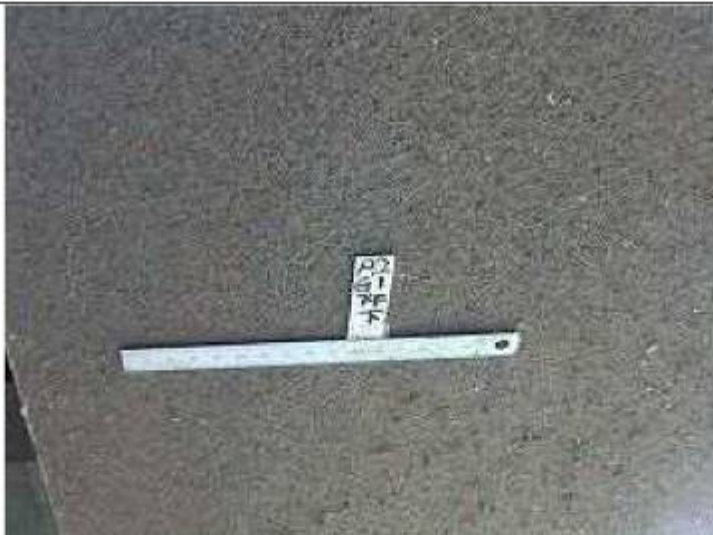
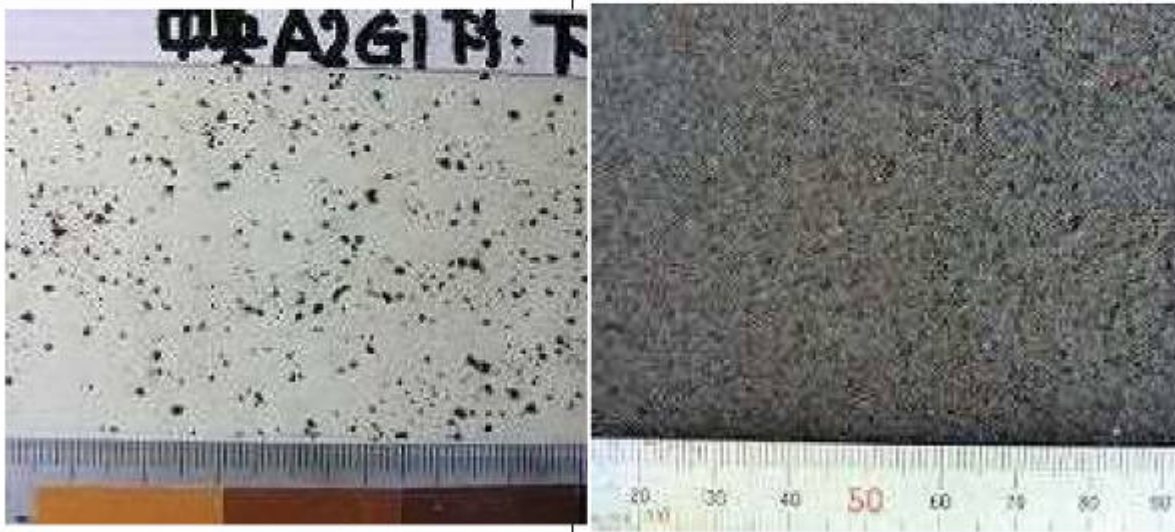
| 部<br>位 | 中央橋 G1桁 下フランジ 下面<br> | 外観評価 | 3 |

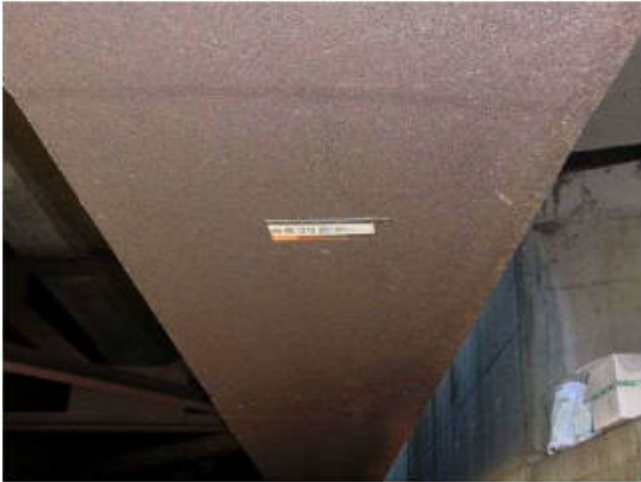
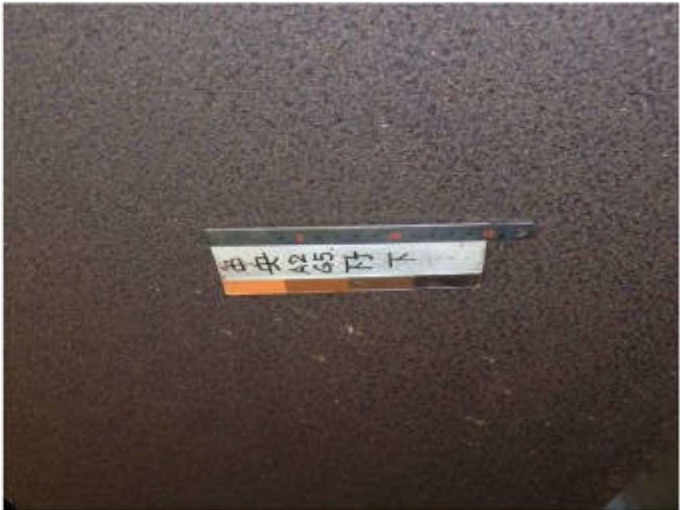
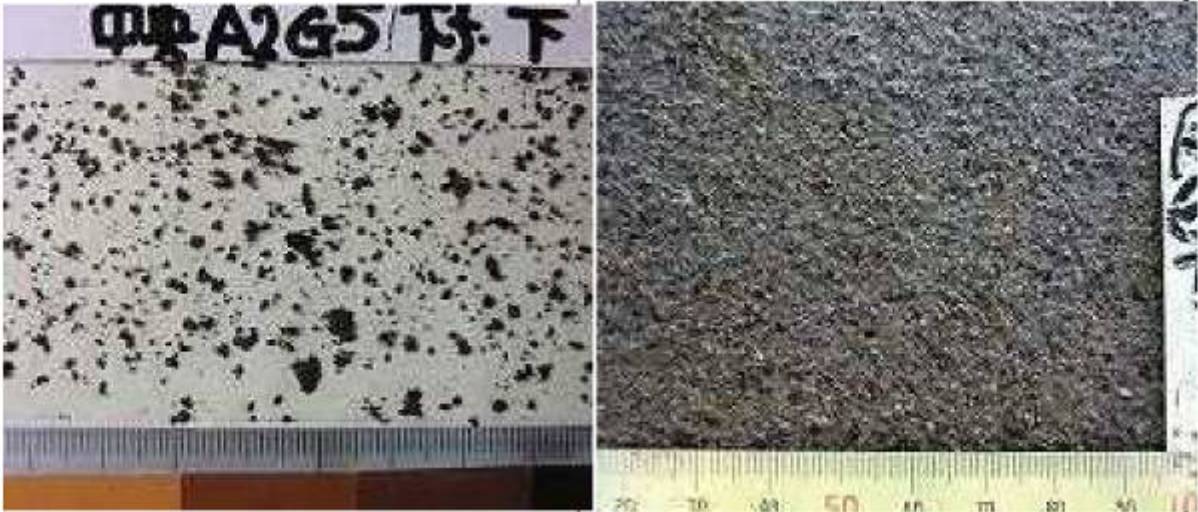
| 部<br>位 | <p>中央橋 G5桁 下フランジ 下面</p> | 外観評価 | 3 |

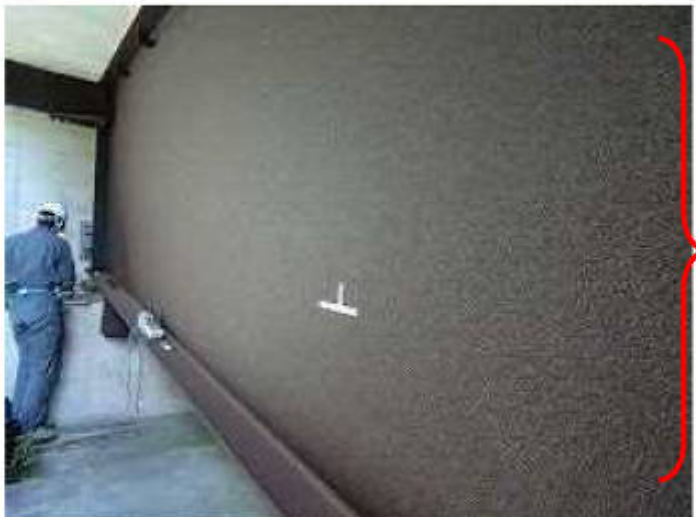
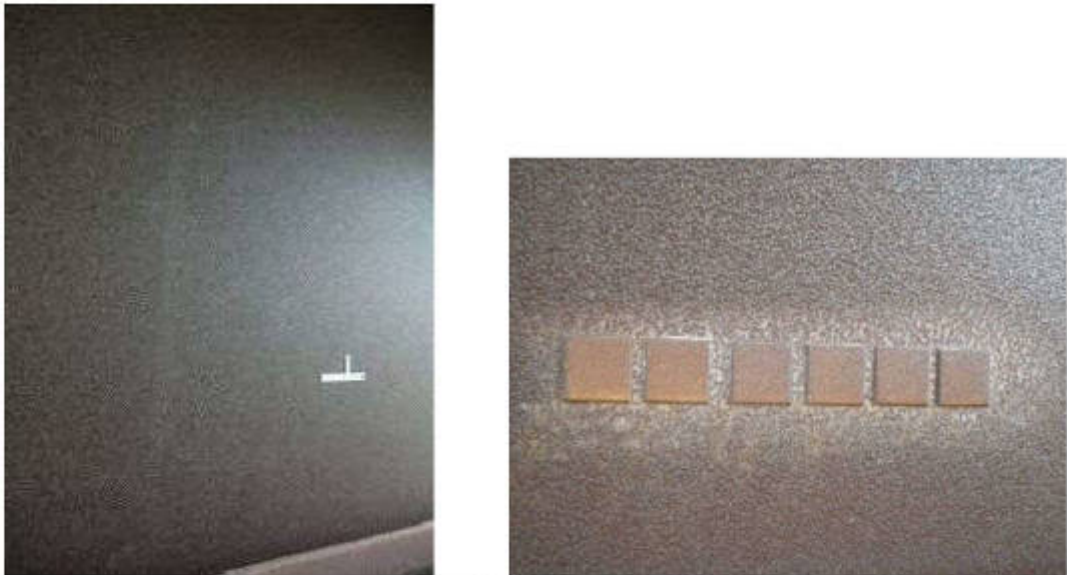
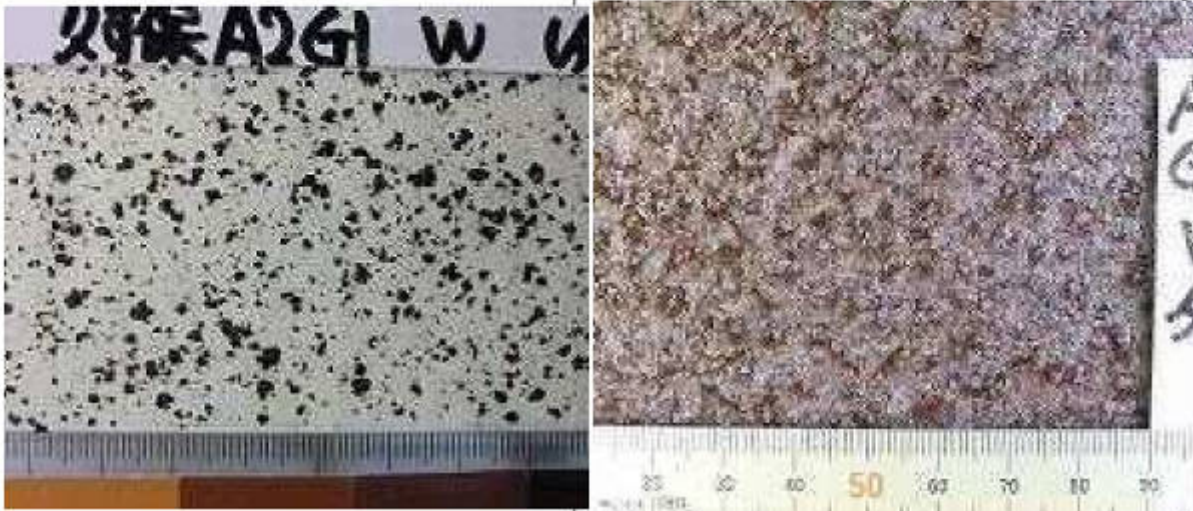
| <p>部位</p> | <p>久須保大橋 G1桁 ウェブ外側</p> | <p>外観評価</p> | <p>4</p> |

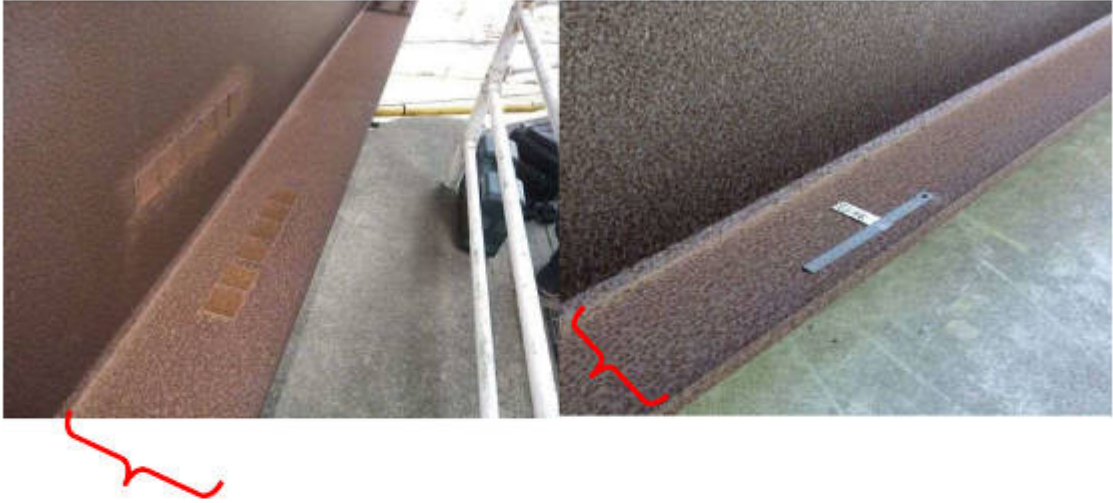
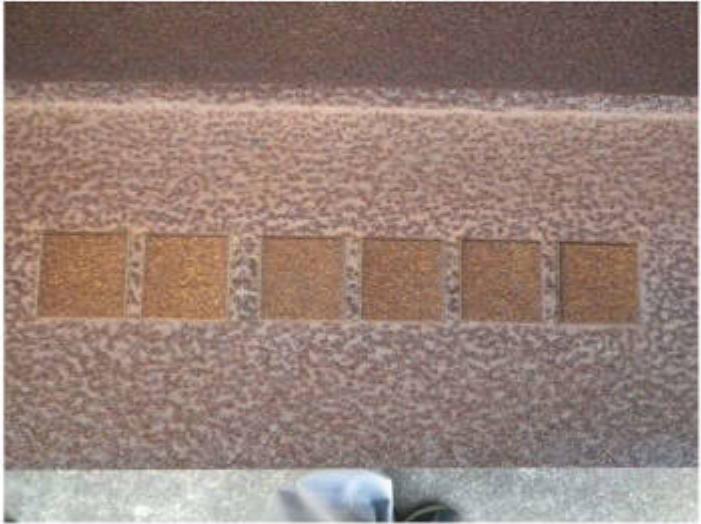
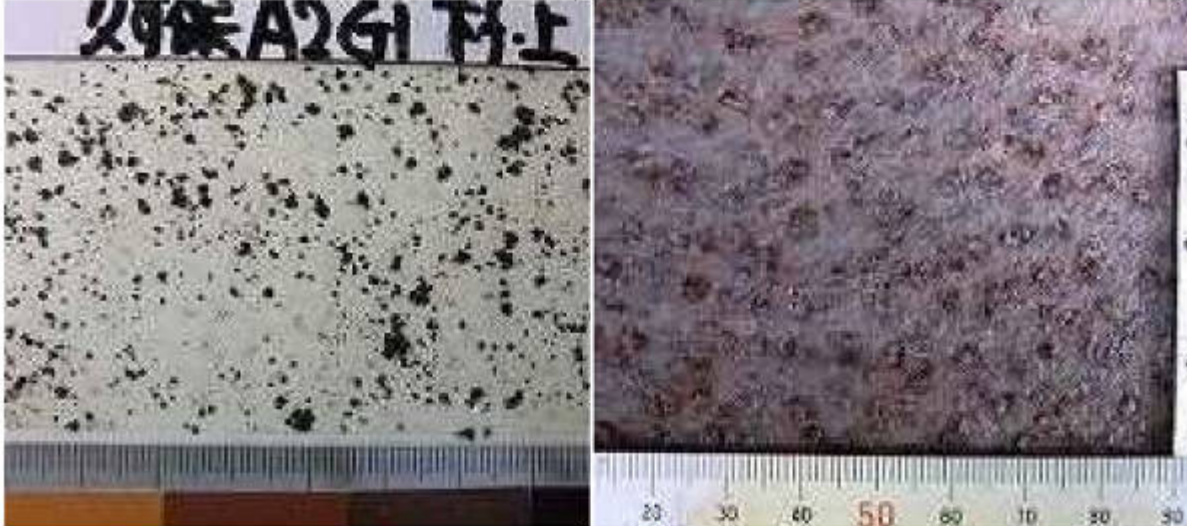
| 部<br>位 | <p>久須保大橋 G1桁 下側フランジ上面 外側</p> | 外観評価 | 4 |

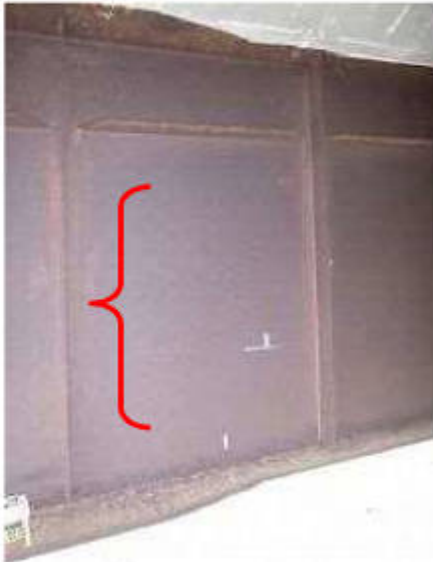
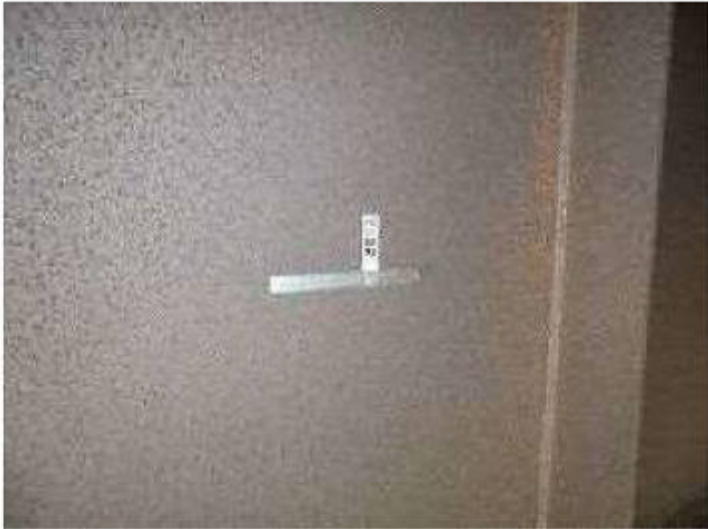
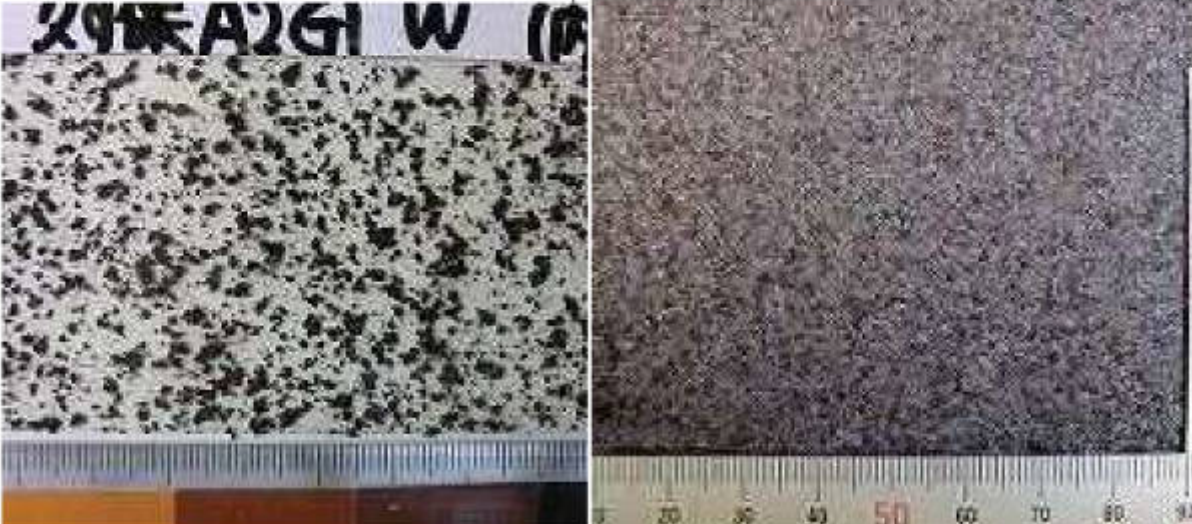
| 部<br>位 | 久須保大橋 G1桁 ウェブ内側<br> | 外観評価 | 4 |

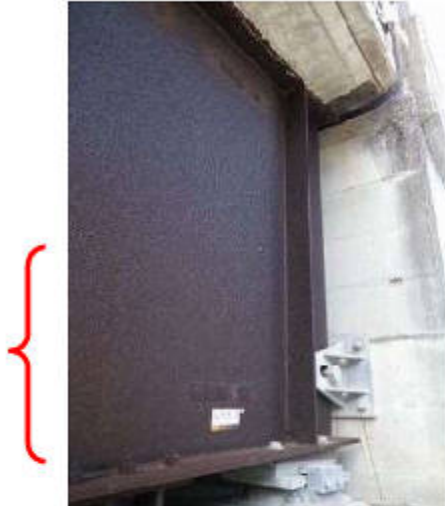
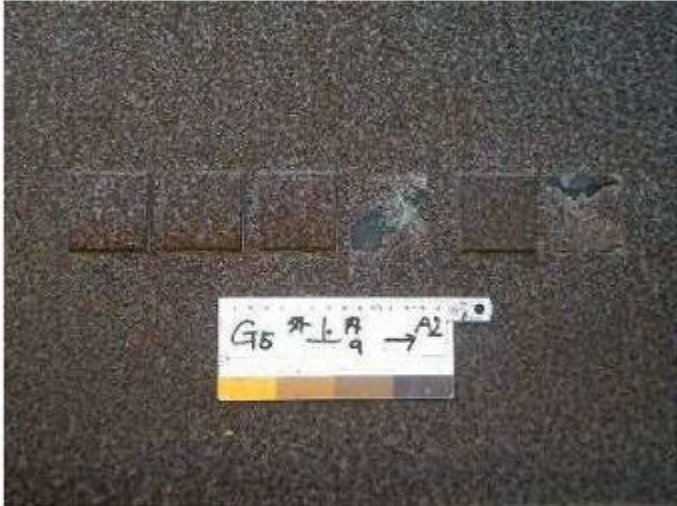
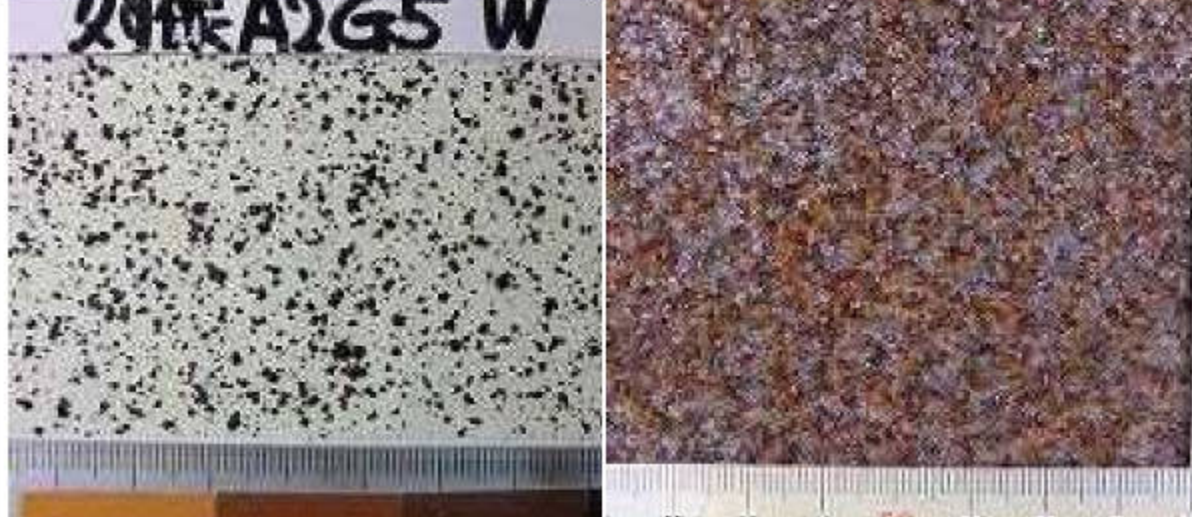
| 部<br>位 | 久須保大橋 G5桁 ウェブ 外面<br> | 外観評価 | 4 |

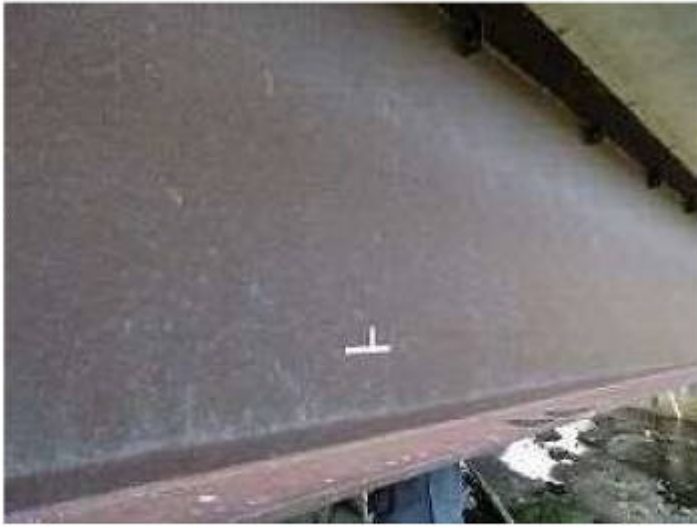
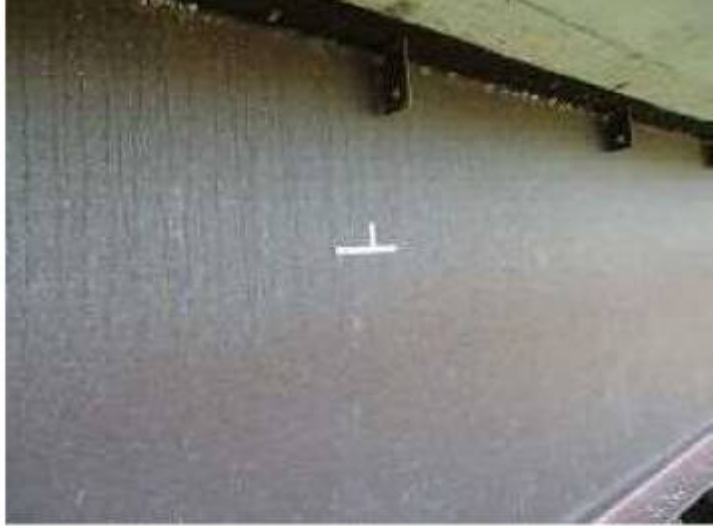
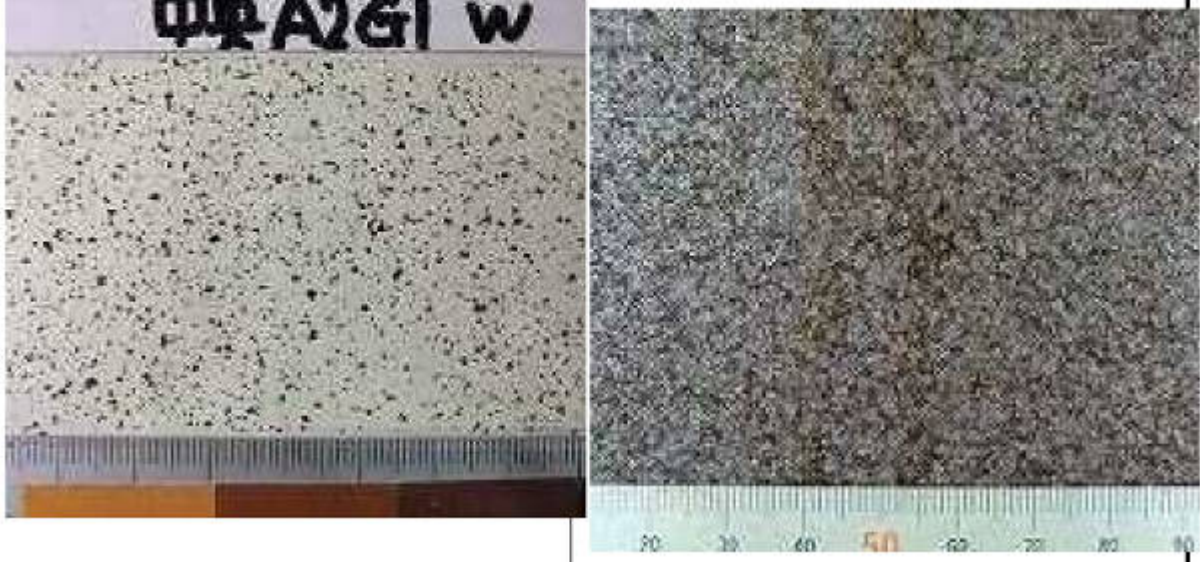
| 部<br>位 | <p>中央橋 G1桁 ウェブ 外側</p> | 外観評価 | 4 |

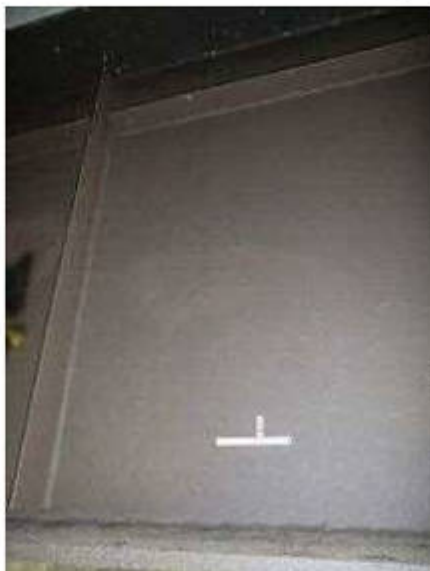
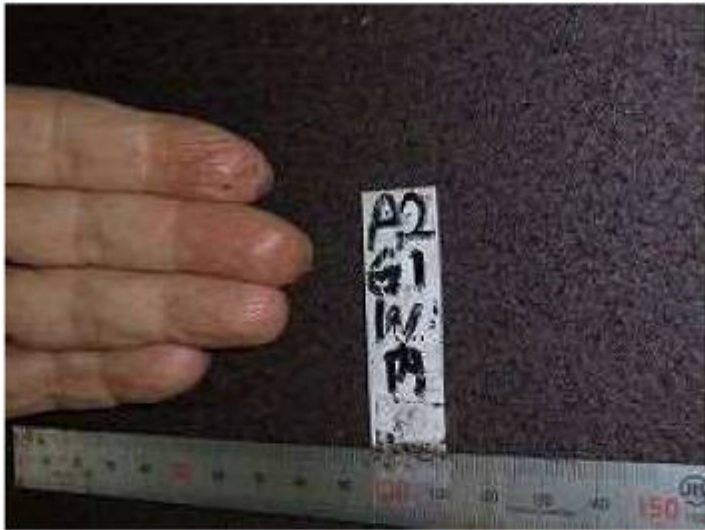
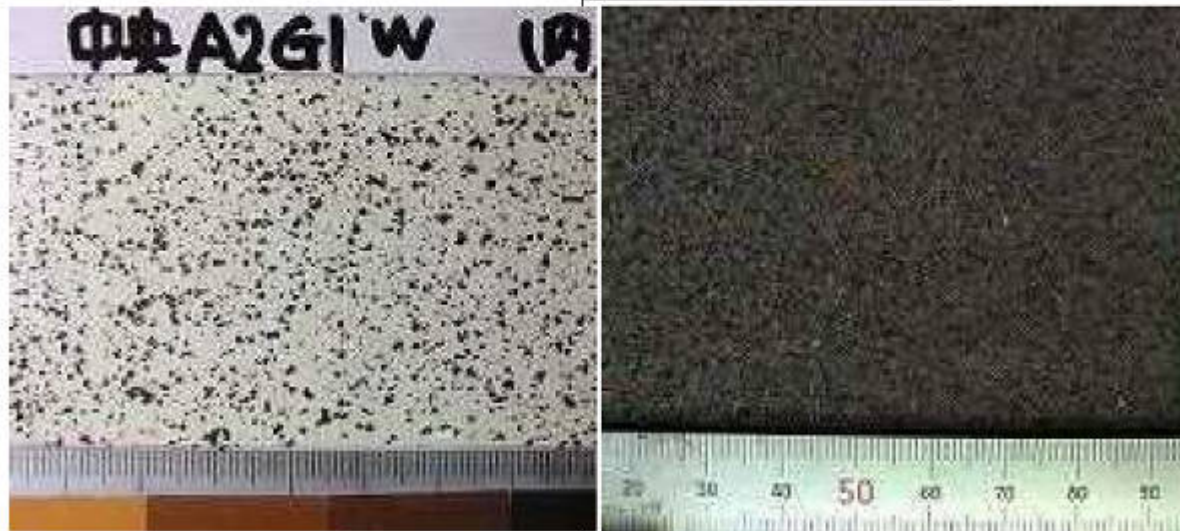
| 部<br>位 | 中央橋 G1桁 ウェブ 内側<br> | 外観評価 | 4 |

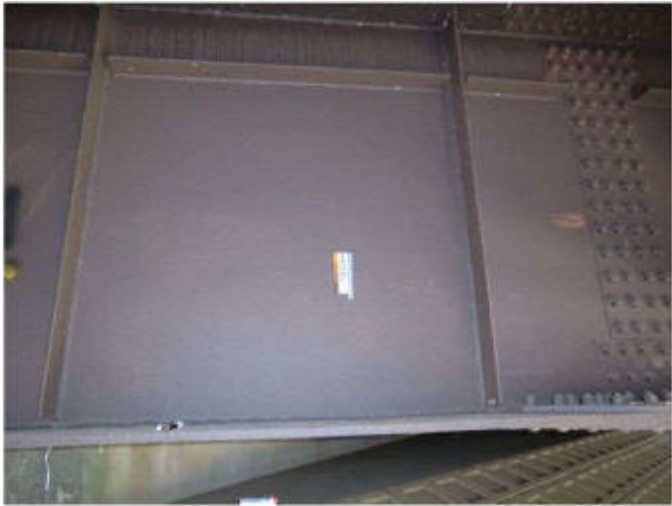
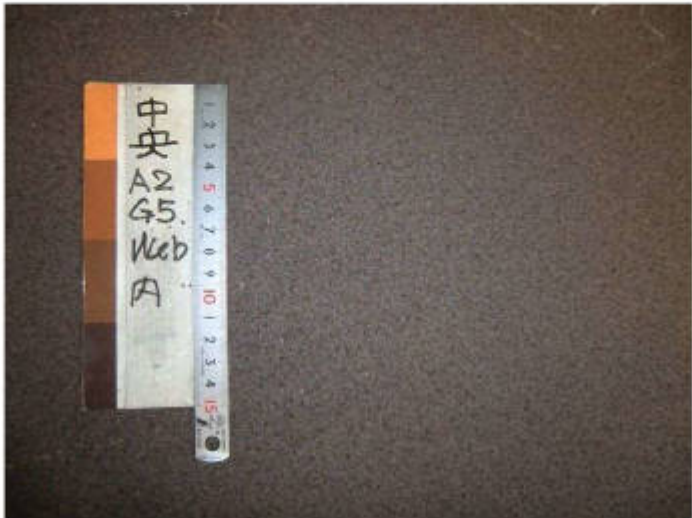
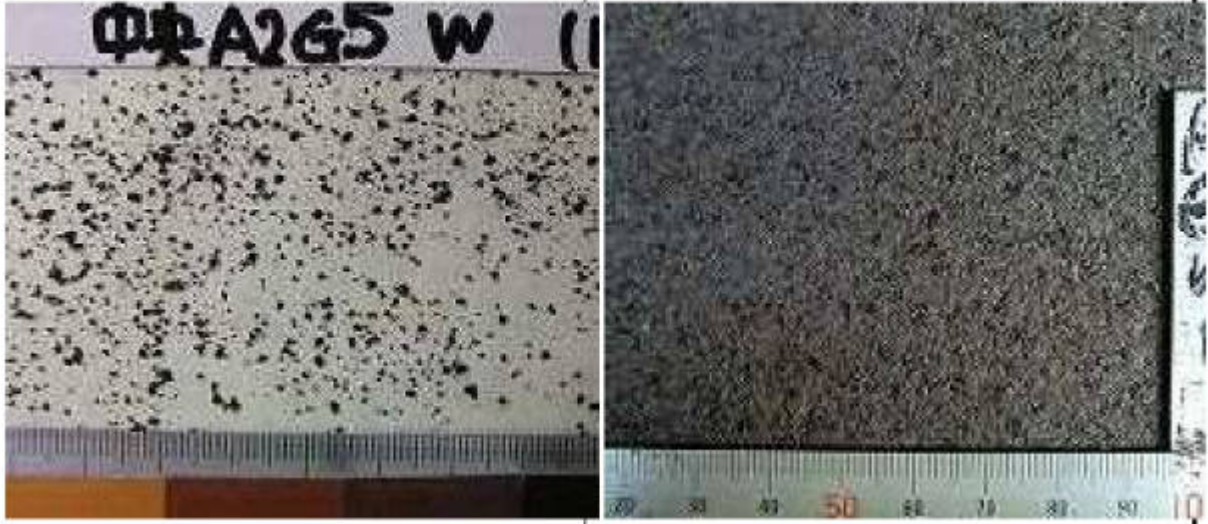
| 部位 | <p>中央橋 G5桁 ウエブ 内側</p> | 外観評価 | 4 |

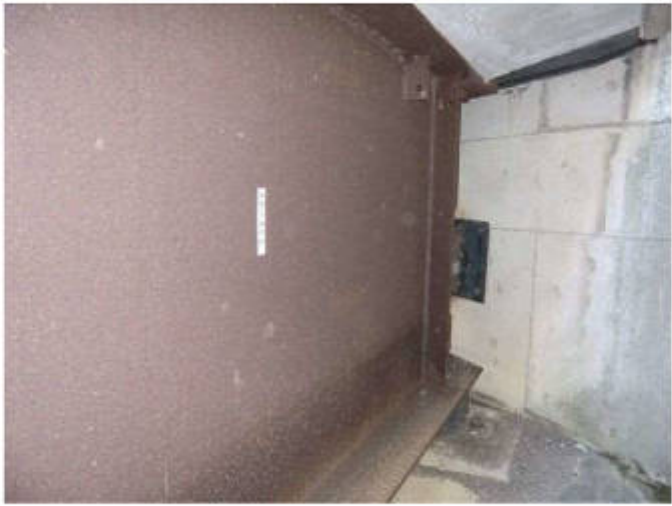
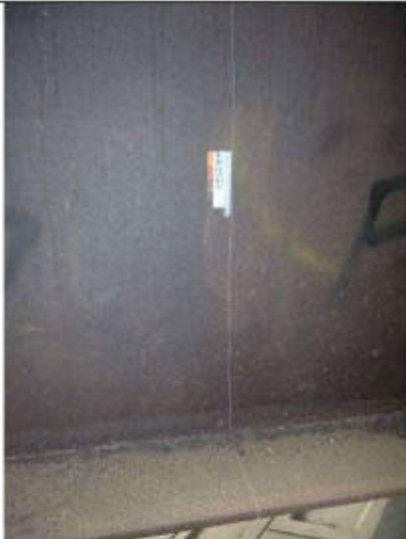
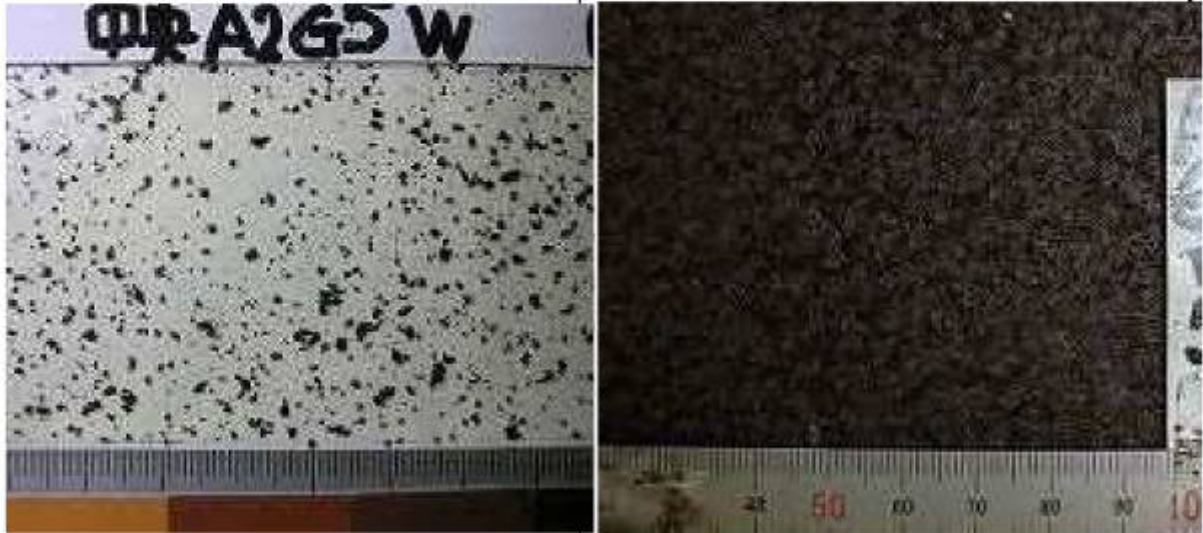
| 部<br>位 | <p>中央橋 G5桁 ウェブ 外側</p> | 外観評価 | 4 |
