# 付録－ 1 損傷等級評価基準

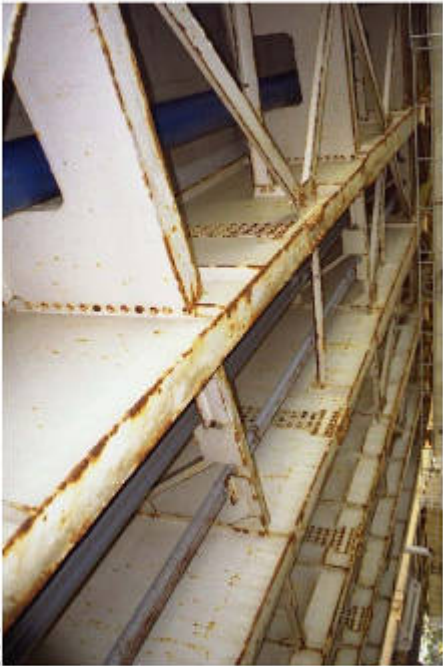
| 上部構造(主桁、横桁)【判定区分: Ⅱ】 | | 上部構造(床版)【判定区分: Ⅲ】 | |
| 主桁02、横桁02 | | 床版01 | |

| 部材単位の診断(各部材毎に最悪値を記入) | | | | 点検者 | (株)〇〇コンサルタント | 点検責任者 | △△ □□ |
|---|---|---|---|---|---|---|---|
| 上部構造 | Ⅱ | 腐食 | 写真1、主桁02 | Ⅰ | | 2014.8.○ | |
| | Ⅱ | 腐食 | 写真1、横桁02 | Ⅰ | | 2014.8.○ | |

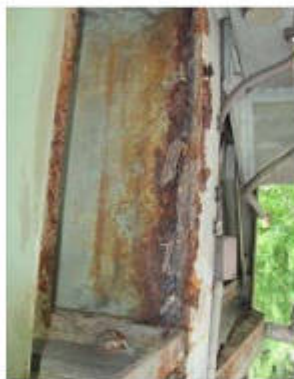
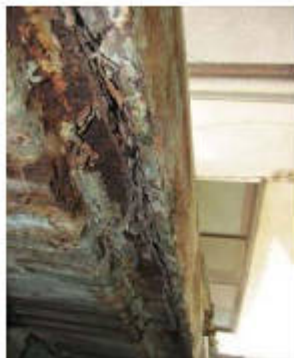
| 写真番号 | 写真1 | 写真2 |

| 変状の種類 | 腐食 | 腐食 |
| 措置(方針) | 塗替塗装 | 塗替塗装 |
| 備考欄 | 腐食により、板厚が減少している。漏水による滞水が見られる。 | |

| 部材名 | 判定区分<br>(I~IV) | 点検時に記録 | | 措置後に記録 | |
|---|---|---|---|---|---|
| 上部構造 | III | 腐食 | 写真1 | II | 腐食 |
| | III | 腐食 | 写真2 | II | 腐食 |

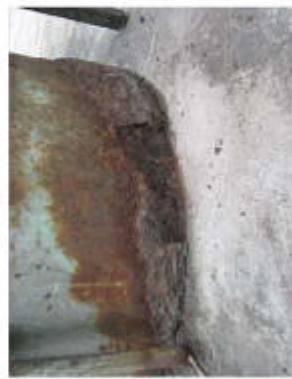
| 写真番号 | 写真3 | 写真 |

| 部材名 | 下部構造<br>橋脚 | |
| 変状の種類 | 腐食 | |
| 備考欄 | 腐食により、板厚が減少している | |

| 部材名 | 判定区分<br>(I~IV) | 点検時に記録 | | 措置後に記録 | |
|---|---|---|---|---|---|
| 下部構造 | III | 腐食 | 写真3 | II | 腐食 |
