3. 3 宅地地盤の危険度判定

宅地地盤の危険度については、表3-24の変状項目と配点に基づき、その最大値をもって被害の判定値とし、表3-25に従って判定する。ただし、簡易記録の場合は採点しなくてもよい。

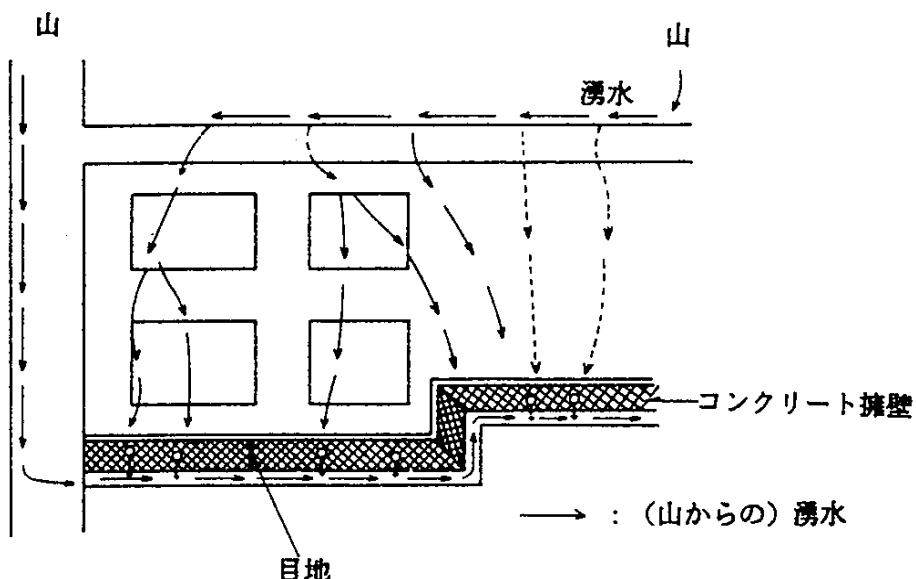
図3-5 湧水の状況

注) 湧水は以下の視点で判定を行う。

- ①常時湿っている、コケが生えている等の場合は、湧水ありと判断してよい。
- ②水の出た形跡としては、酸化鉄(赤)やカルシウム分(白)が流れた痕跡等で判定できる。
- ③竹藪・杉林は地下水の多いところに生えやすい。
- ④擁壁の水抜穴からの水の漏出は湧水としない。

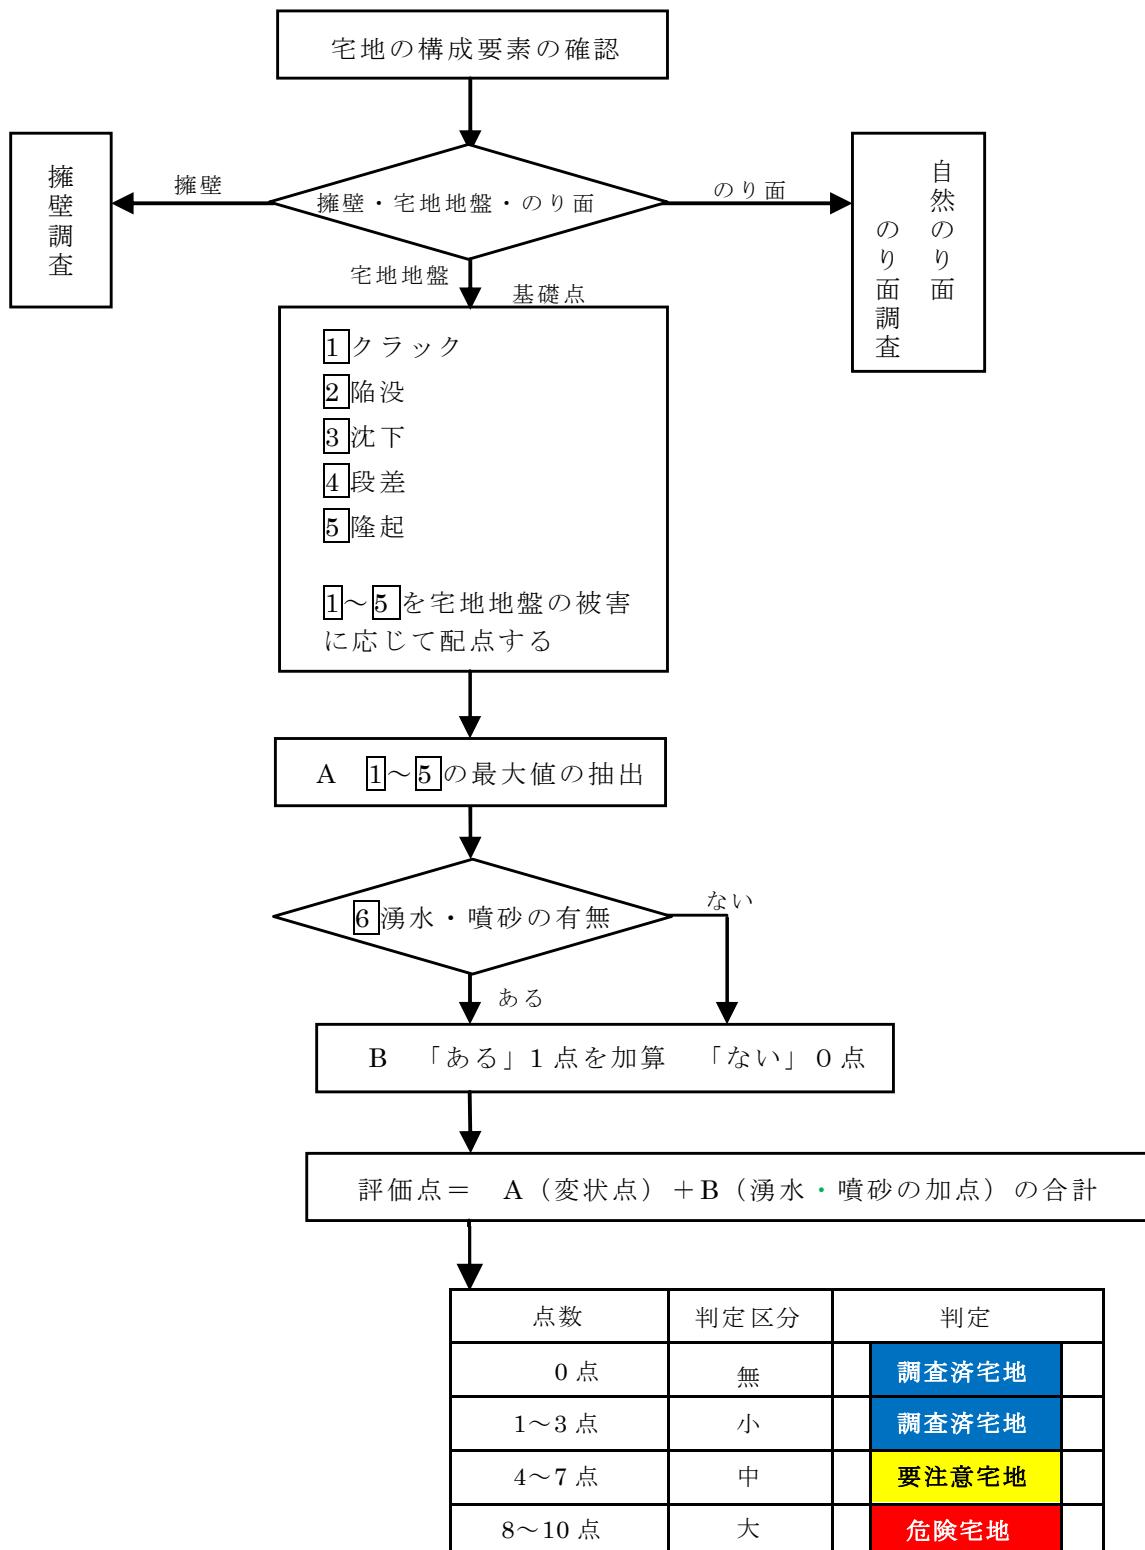
図3-6 宅地地盤の危険度判定のフロー

宅地地盤の危険度判定のフローを図3-6に示す。ただし、簡易記録の場合は、基礎点及び変状項目の点数化を行わない。

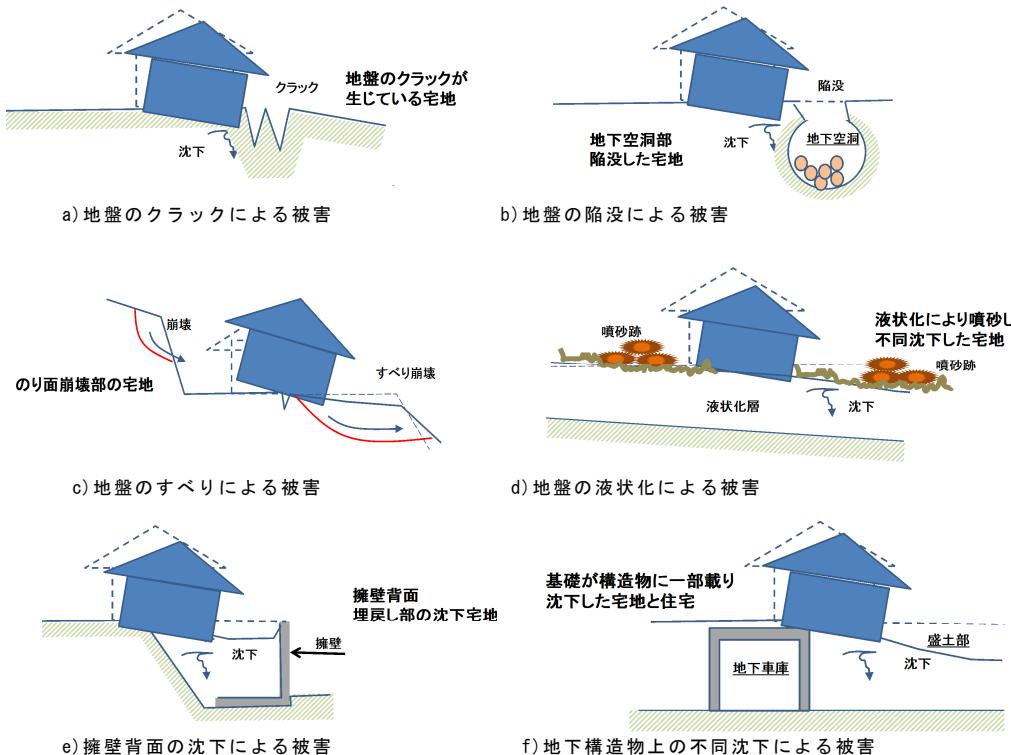
図3-7 被害原因を関連付けしやすい被害宅地

判定士として宅地地盤を調査する場合、当該地の地盤情報（谷埋め盛土、腹付盛土、湖沼の埋立て、切盛り境界など旧地形から現在の地形への改変情報）を持たないで判定活動を行うことが考えられる。宅地地盤の被害には、図3-7のように一見して被害の事象が解りやすく、その被害の原因が構造物であったり、地盤の状態であったりしており、原因と関係付けしやすい被害と、図3-8の「沈下」などのようにその原因が見えずに特定しづらい被害がある。

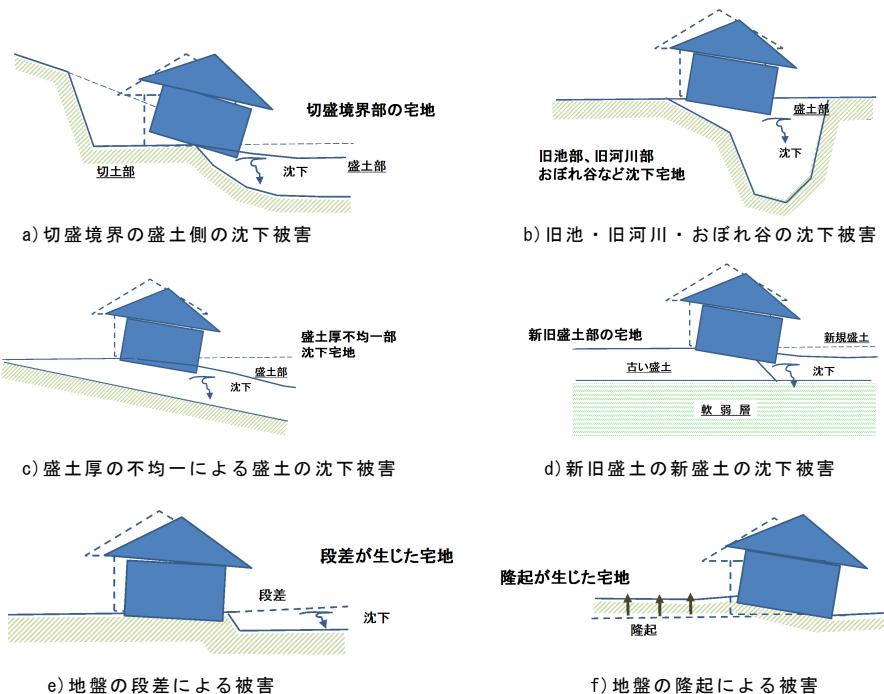
図3-8 被害原因の特定が難しい被害宅地

図3-8に示したものは、宅地の沈下により建物が前傾するような場合である。被災宅地危険度判定において、宅地の沈下が確認できても、地中部の状況が不明であるため、沈下の原因の特定が難しい。

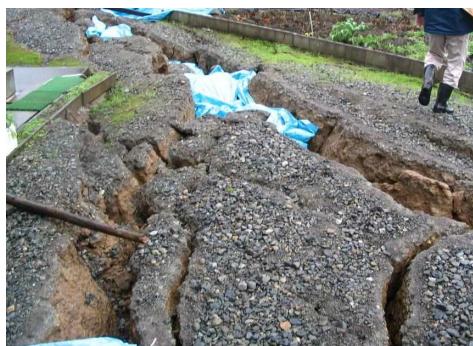
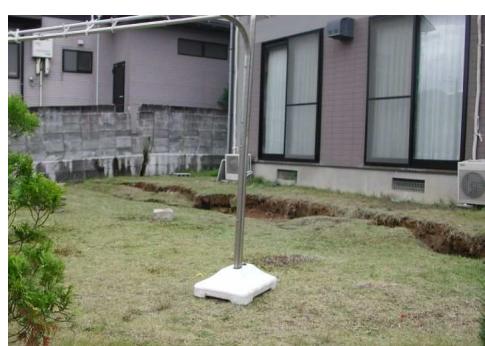
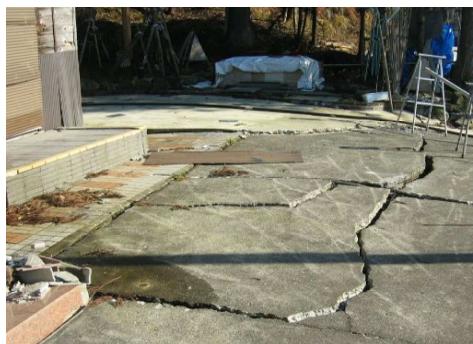
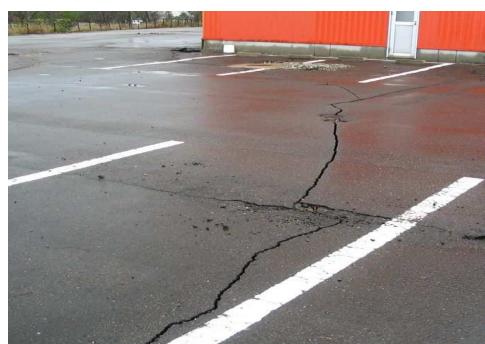
写3-2 宅地地盤のクラックの例

変状項目	変状している状態	備考
1 クラック (幅)	<ul style="list-style-type: none"> 地表面付近の地盤の損傷で、平面的に水平に開くようにひび割れ、地中部へ延びている状態をいう。 クラックの幅は、数cmから数10cm以上に及ぶこともある。 上下の段差も生じていることもある。 地盤のクラックは、地震動による衝撃、地盤の固有周期の差違、地表面の形状、地盤強度のバラツキが原因とされる。 大きい変状では地すべりや地盤の側方流動などによるものもある。 クラックは、ブルーシートで応急処置されるので調査にあつてはシートの上に乗らないよう留意しなければならない。 	降雨の侵入、継続的な余震により地盤が緩み、二次災害になりやすい。

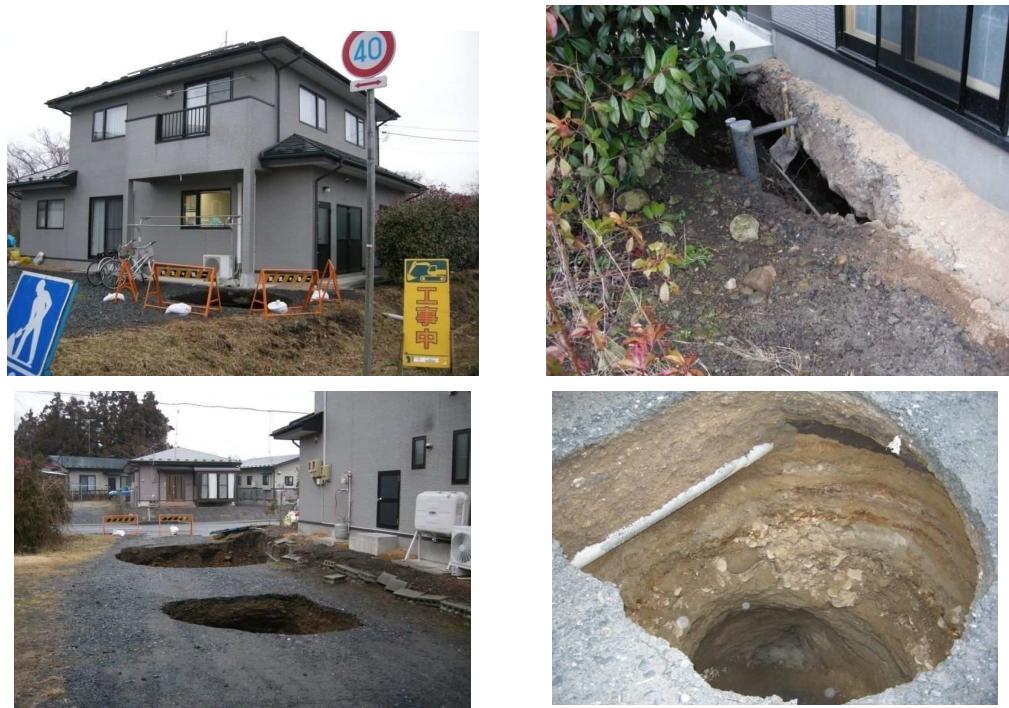
写 3-3 宅地地盤の陥没の例

変状項目	変状している状態	備考
2 陥没 (深さ)	<ul style="list-style-type: none"> 沈下と異なり、地下の異物、空洞によるもの、地すべりや地盤の側方流動などによるものなど、宅地の面積に関係することなく危険な状態の陥没状態のものをいう。 陥没深さは、地表面付近の数 10cm のものの他、地中深くまで及ぶものがある。 規模は数 10cm 程度の径のものから、数 m の規模のものもある。 大きい規模の陥没は、一宅地のみに影響される他、地域的広範囲に影響を与えることがある。 陥没は、ブルーシート、土嚢、柵等で応急処置や侵入防止措置がとられるので、調査にあっては留意しなければならない。 	降雨の侵入、継続的な余震により地盤が緩み、二次災害になりやすい。

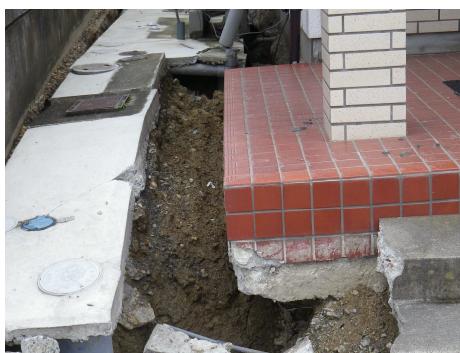
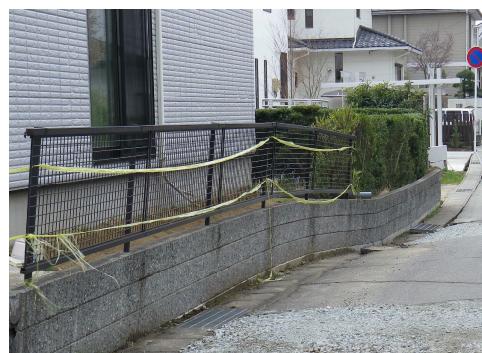
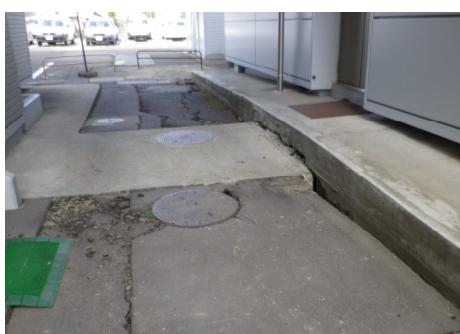
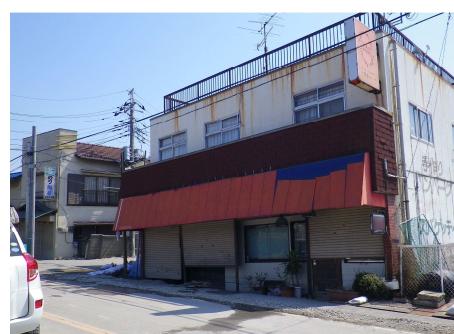
写 3-4 宅地地盤の沈下の例

変状項目	変状している状態	備考
3 沈下 (沈下量)	<ul style="list-style-type: none"> 陥没と異なり、地盤の性状によるもの、地盤の圧密、液状化などによるもの、主に宅地の面積と変状の規模に関わる沈下状態のものをいう。 沈下深さは、地表面付近の数 10 cm程度のものである。 規模は数mの径に及ぶ面的なもの、幅と延長で表せる線状のものがある。 沈下部と隆起部が近接していることがある。 一宅地のみの被害の場合と、広範囲に被害が及ぶ場合があり、広範囲な場合は、圧密・液状化に起因するものがある。 宅地の沈下は、建築物の沈下や前傾などの被害と関係が深い。 東日本大震災のように、大きな沈下を生じ、影響範囲が広域的になることがある。 	圧密、液状化は現況の地形・地質、以前の池、沼などの土地の形態と関係が深い。

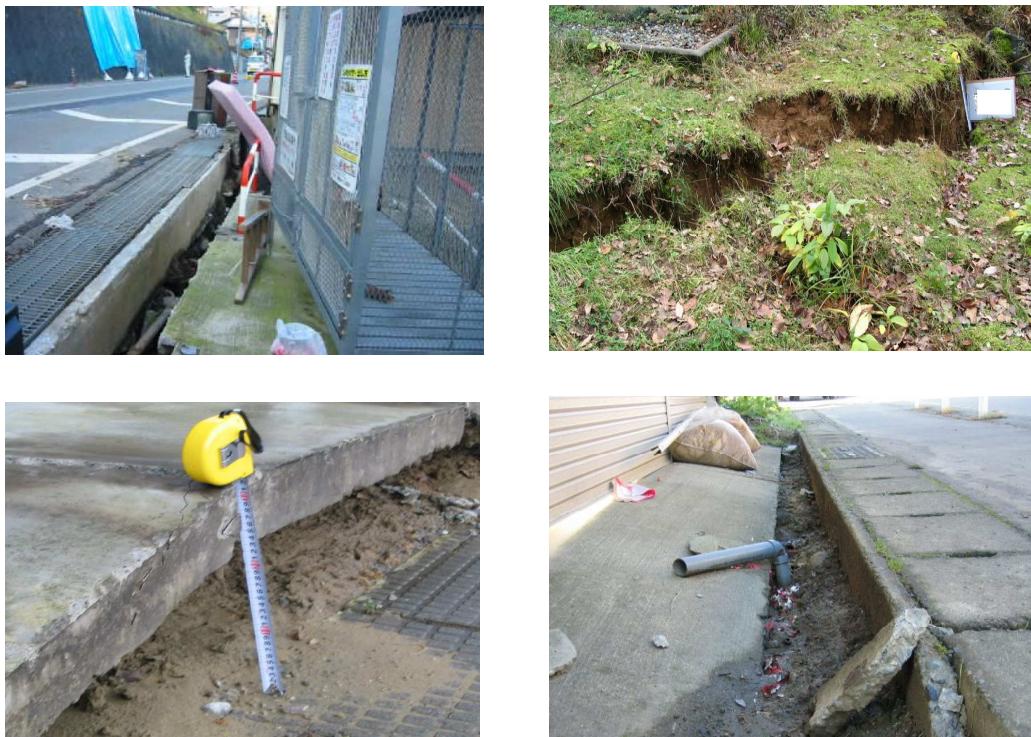
写 3-5 宅地地盤の段差の例

変状項目	変状している状態	備考
4 段差 (段差量)	<ul style="list-style-type: none"> 面的、線的な変状の状態で、クラックなどと同様な地表面のひび割れが、上下に顕著な変状として現れたもの。 段差量は、数 cm から数 10cm 以上に及ぶこともある。 地盤の段差は、地震動による衝撃、地盤の固有周期の差違、地表面の形状、地盤強度のバラツキの他、地すべりや地盤の側方流動などもその要因と推測される。 段差は、ブルーシートで応急処置されるので調査にあってはシートの上に乗らないよう留意しなければならない。 大きな段差は、活断層の一部の場合がある。 	圧密、液状化などの沈下・隆起とは異なるものと考えるべきである。

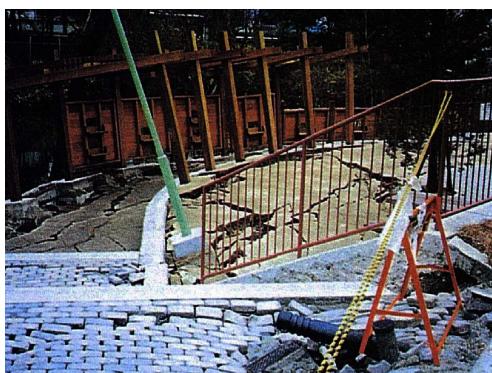
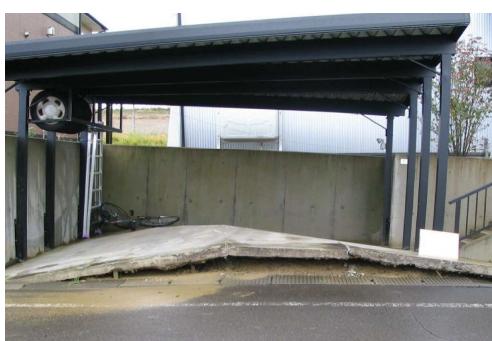
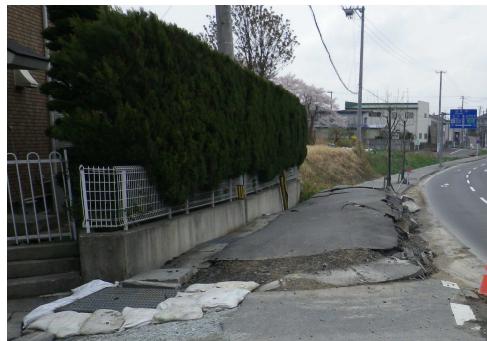
写 3-6 宅地地盤の隆起の例

変状項目	変状している状態	備考
5 隆起 (隆起量)	<ul style="list-style-type: none"> 部分的に現状地盤より盛り上がったもので、円弧滑り部におけるのり尻の隆起、構造物等が支持力を失った結果として周辺地盤の盛り上がりなどの現象である。 ・隆起量は、数 cm から数 10cm 以上に及ぶこともある。 ・地盤の隆起は、地震動による間隙水圧の上昇、地盤強度の低下による地盤の支持力機能の消失、地表面の形状、地盤強度バラツキによって発生するものと推測される。 ・隆起は、突然その部分が盛り上がるのではなく、滑り、沈下などの現象の影響により発生するものである。 	圧密、液状化などの沈下などによって、部分的に隆起する場合がある。

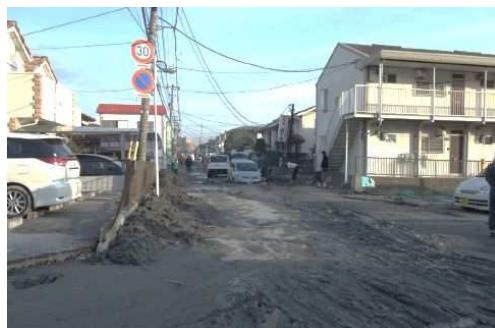
変状項目	変状している状態	備考
6 湧水・噴砂	<ul style="list-style-type: none"> ・湧水とは、地下水が地表に自然に出てきたものである。地表に出てからは、沢、河川となる。湧き水、泉、湧泉ともいう。 ・湧水がある箇所は、地中の沢地であり浸食を受けやすい弱い地盤の部位である。 ・地震動で湧水箇所が変化する場合がある。 ・液状化は、地下水位が高い砂地盤において、地震動が間隙水圧を上昇させ、土砂が流動化することであり、その結果、地表に泥水を噴出し、その痕跡が噴砂である。 ・噴砂箇所周辺は、地盤沈下、特に不同沈下を生じて、家屋の前傾被害、ライフラインの被害が顕著である。 ・液状化対策を講じている宅地と無対策の宅地との被害傾向は全く異なる。 	従来は湧水が無かつた箇所で、地震直後から急に湧水出しがある場合にはパイピング現象となるミズミチとなりすべりが発生する可能性があるので注意が必要である。

(a) 液状化の被害

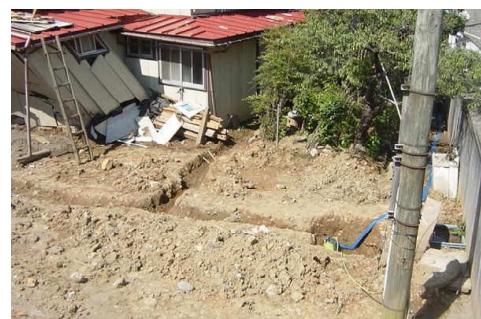
(b) 地震により湧水が出た箇所

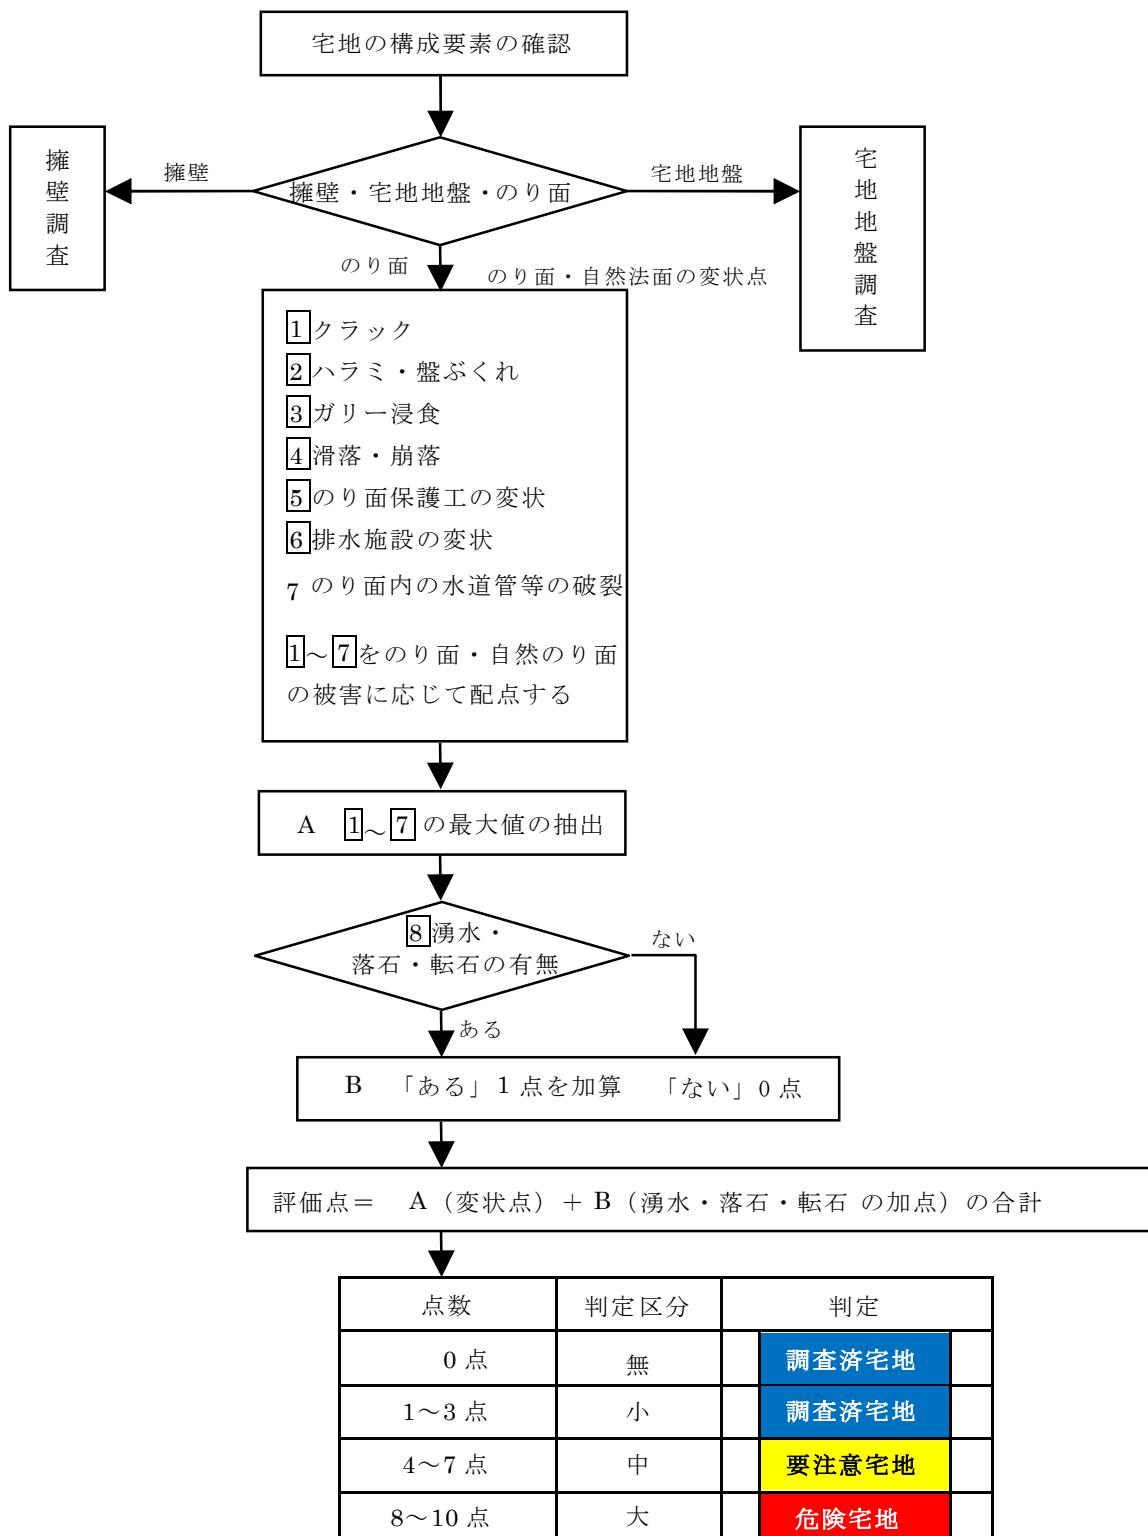
図3-9 宅地のり面・自然のり面の危険度判定のフロー

宅地のり面・自然のり面の危険度判定のフローを図3-9に示す。ただし、簡易記録の場合は、基礎点及び変状項目の点数化を行わない。

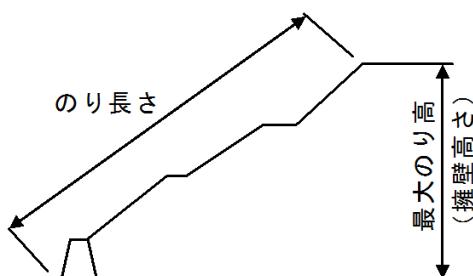
図3-10 宅地のり面高さ・長さ

既存資料又は目視とし、のり高は図3-10に示す最大高さ、擁壁がある場合は擁壁含みの高さで擁壁分は（ ）書きする。

のり長さとは図3-10の通りのり面の長さである。

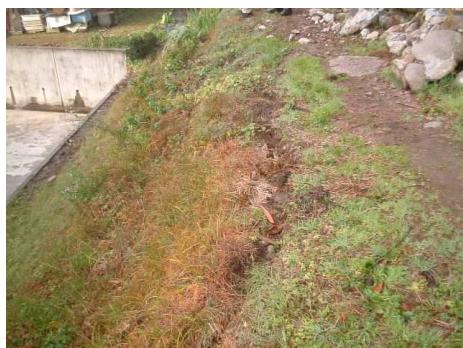
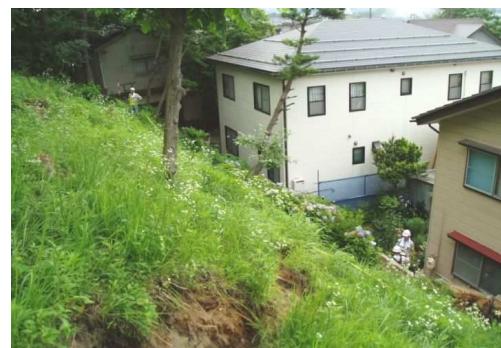
写3-8 のり面のクラックの例

変状項目	変状している状態	備考
1 クラック (幅)	<ul style="list-style-type: none"> ・のり面の表面付近の土砂は、地震動、降雨、間隙水圧の上昇、地下水位の滞留などにより、地盤強度の減少、有効応力の減少により、自重とせん断抵抗のバランスを失い、土塊が滑り落ちようとして、その土塊の上端にクラックを生じさせるものである。 ・のり面のクラックは、主にのり肩、中央に発生する。 ・クラックは、数cmから数10cm以上に及ぶこともある。 ・クラックが発生した後の崩壊形態は、表層崩壊、浅層崩壊、深層崩壊などに繋がる。 ・表層滑りは、表面の草根層が滑り状態をいう。 ・クラックは、ブルーシートで応急処置されるので、調査にあってはシートの上に乗らないよう留意しなければならない。 	降雨の侵入、継続的な余震により地盤が緩み、二次災害になりやすい。

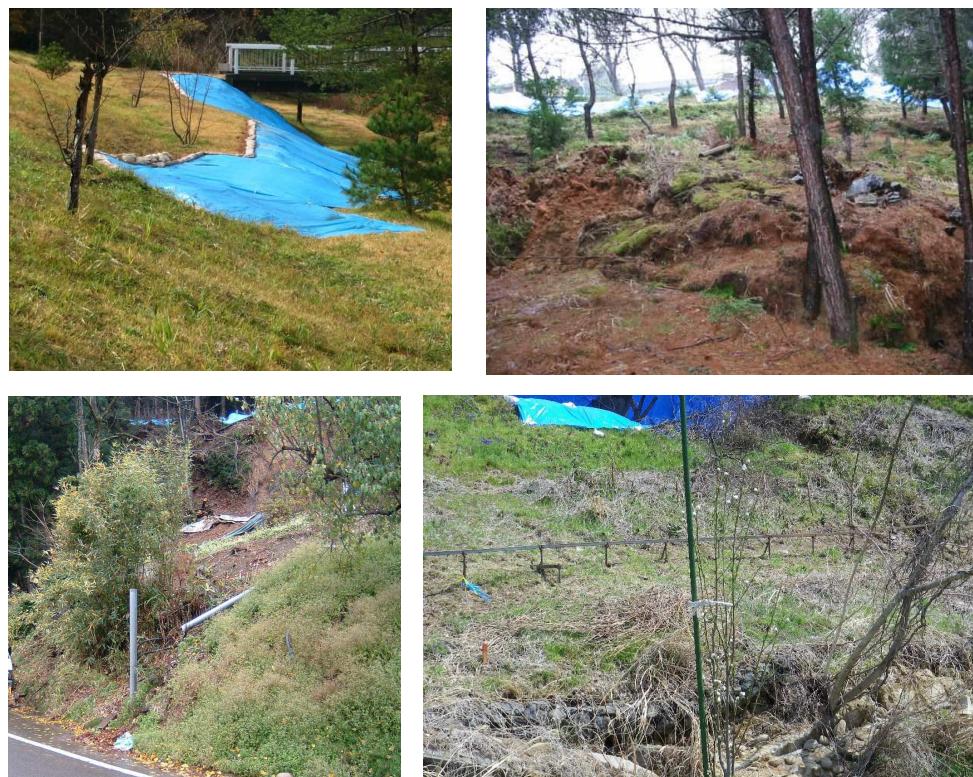
写3-9 のり面のハラミ・盤ぶくれの例

変状項目	変状している状態	備考
2 ハラミ・盤ぶくれ（隆起量・規模）	<ul style="list-style-type: none"> ・ハラミは、のり面のクラックが進行し、滑り落ちそうになった状態でのり面中央部に表れる現象である。 ・盤ぶくれは、のり面中央以下の滑り状態にあって、のり尻先端の地盤がふくれ上がる現象である。 ・ハラミ、盤ぶくれ共、大規模崩壊前の途中の現象である。 ・隆起は数10cm以上に及ぶものがある。 ・ハラミ、盤ぶくれの上部、下部は、滑り崩壊が進行する危険性があり立ち入ってはならない。 	降雨の侵入、継続的な余震により地盤が緩み、二次災害になりやすい。

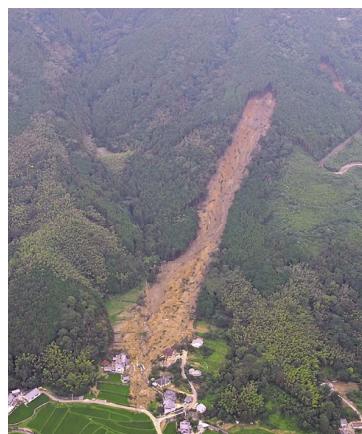
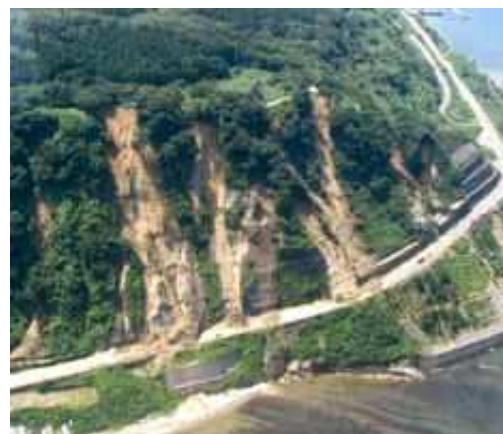
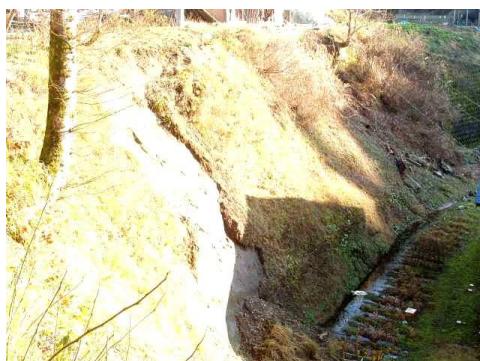
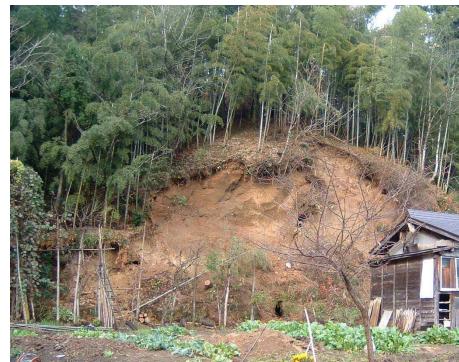
写 3-10 のり面のガリー浸食の例

変状項目	変状している状態	備考
3 ガリー浸食	<ul style="list-style-type: none"> ・「ガリー (gully)」とは、降雨等により集約した水の流れによって地表面が削られてできた地形のこと。 ・雨水や雪解け水が集まって流れを作ると洗掘され溝が作られる。降水の度に溝は洗掘され、沢状に発達した地形となる。この作用を「ガリー浸食」という。 ・ガリー浸食された箇所は、雨水等が山肌の弱い所を削って出来た沢地形状のものである。結果、周辺の土砂も流出される危険性が高い。 ・集中豪雨などでは、このガリーに沿って土石流が流出する危険性がある。 	豪雨にあってはガリー周辺の危険性が高い。

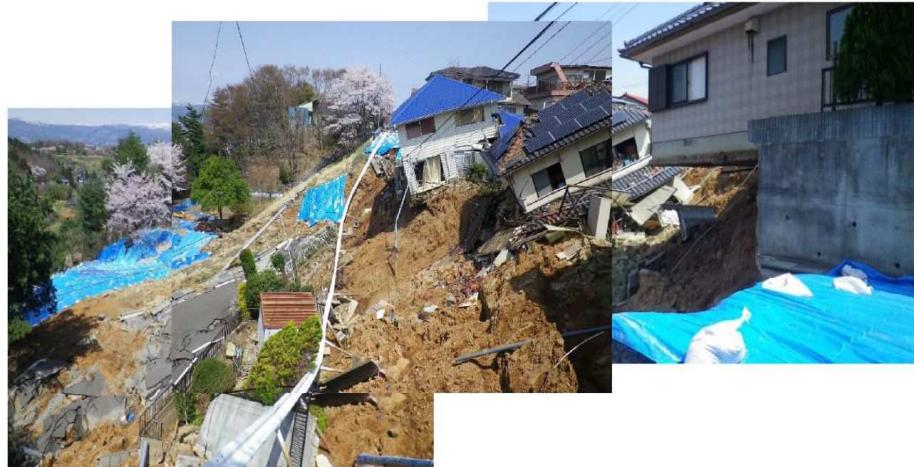
写 3-11 のり面の崩壊の例

変状項目	変状している状態	備考
4 滑落・崩壊	<ul style="list-style-type: none"> ・のり面の安定は、主として地山の自重とせん断抵抗のバランスで保たれている。 ・のり面のクラック、ハラミ、盤ぶくれが進行すると、のり面の滑落、崩壊の被害へと拡大する。 ・のり面の表面付近の土砂は、地震動、降雨、間隙水圧の上昇、地下水位の滞留などにより、地盤強度の減少、有効応力の減少により、自重とせん断抵抗のバランスを完全に失い、土塊の滑落、のり面全体が崩壊するものである。 ・滑落は、のり面の表層が滑り落ちることをいう。 ・崩壊は、のり面全体が不安定な状態となり崩れ落ちることをいう。 ・崩壊にあっては、のり肩付近、のり面上～中央付近まで、のり面底部を含む全崩壊などの規模がある。 ・地震災害にあっては、地下の湧水の通り道（水みち）に沿って被害が多い。 ・滑落・崩壊は、シートで覆うなどの応急処置がされないで放置される場合が多い。調査にあっては近づくことがないよう留意しなければならない。 	豪雨による滑落・崩壊も発生しやすい。

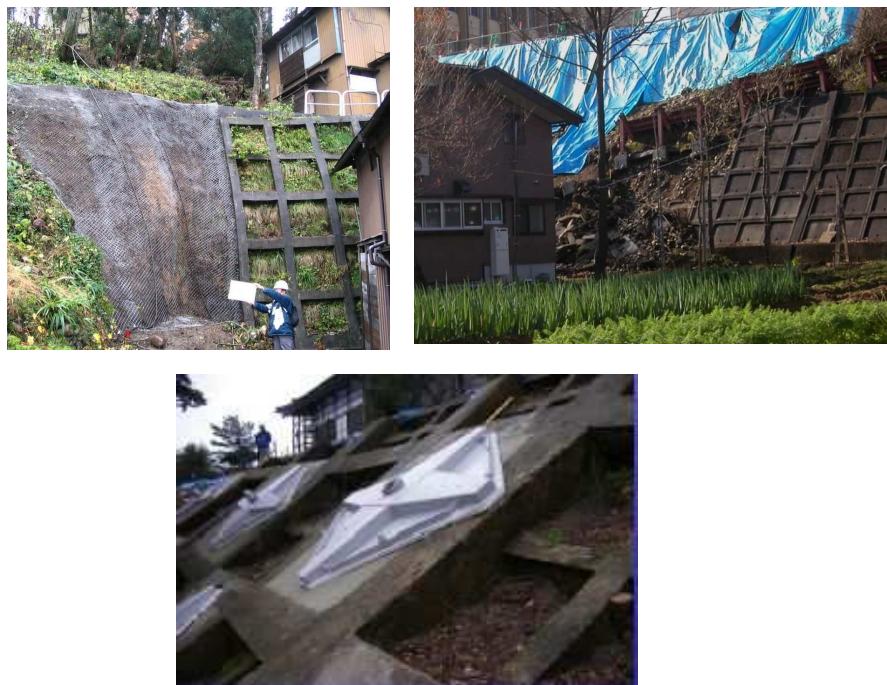
写 3-12 のり面保護工の変状の例

変状項目	変状している状態	備考
5 のり面保護工の変状(植生工は除く)	<ul style="list-style-type: none"> ・のり面保護工で、植生工を除くと、金網張工、繊維ネット張工、柵工、じゃかご工、プレキヤスト枠工、石張工、モルタルコンクリート吹付け工、ブロック張工、コンクリート張工、吹付け枠工、現場打ちコンクリート枠工、地山補強土工、グランドアンカー工、杭工、かご工、井桁組擁壁工等がある。 ・のり面保護工は、そののり面の特性（岩盤である、浸食・表層崩壊しやすい、湧水が多いなど）を考慮して採用されている。 ・通常は、のり面自体の変状によって、のり面保護工も変状することをいう。 ・しかし、のり面保護工の種類によっては、のり面の変状が僅かな場合、保護工までが変状として現れない場合もある。 ・事例としては、間詰め材の陥没、のり枠の破損、吹付けコンクリートのクラック・陥没、グランドアンカーヘッドの抜け出しなど様々な状態がある。 ・保護工をも含む全体の崩壊の場合もある。 	植生工は除く。

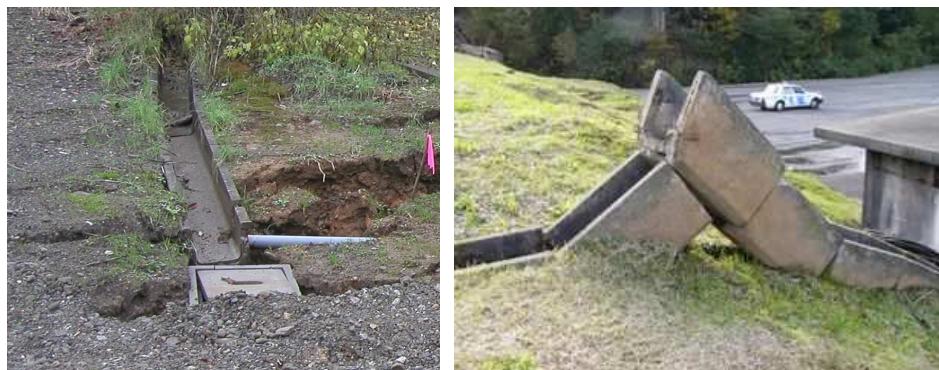
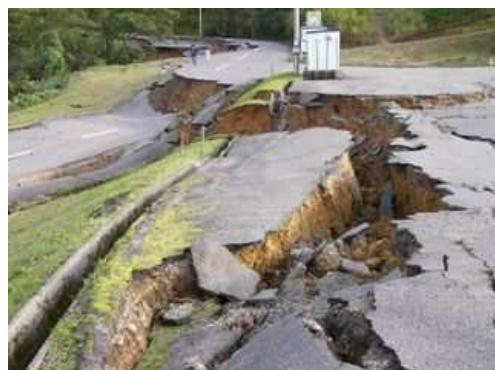
写 3-13 排水施設の変状の例

変状項目	変状している状態	備考
6 排水施設の変状	<ul style="list-style-type: none"> ここでの排水施設は、のり肩、小段、のり尻、のり尻のふとん籠、のり面の縦断排水、地下排水工等の施設をいう。 排水施設は、枯れ草で埋没し排水機能を損なわないように維持管理が必要なものである。 宅地に面する排水施設は管理しやすいが、小段、のり尻の排水施設にあっては、管理があまり行き届かない場合が多い。 排水施設は、のり面の被害と密接に繋がり、排水機能に不具合があるとのり面は変状しやすく、のり面の変状に伴い、排水施設も大きく変状する。

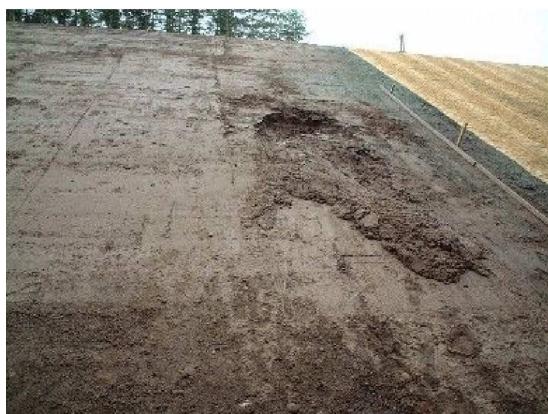
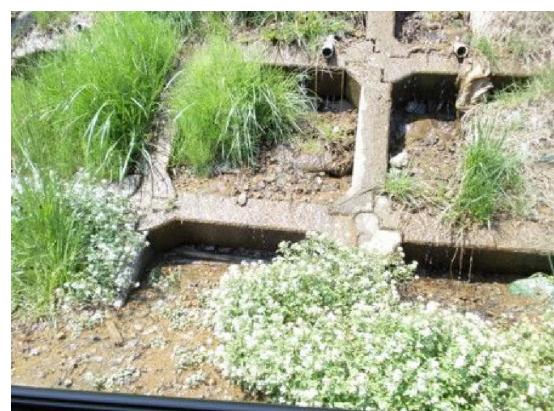
変状項目	変状している状態	備考
8 湧水・落石・転石	<ul style="list-style-type: none"> ・のり面の変状している箇所は湧水がある箇所が多い。 ・常時湿っている、苔が生えている場合は、湧水有りと判断される。 ・竹藪、杉林は地下水の多い所に生えやすい。 ・擁壁の水抜穴は湧水とはしない。 ・自然のり面では、落石、転石が発生する。 この場合、のり面はごつごつとした岩肌が露出している場合が多い。 ・落石は、継続される余震で更に落下する危険性が高いので、近づかない。 	湧水ののり面、落石ののり面は二次災害の危険性が大である。

(a)湧水の例

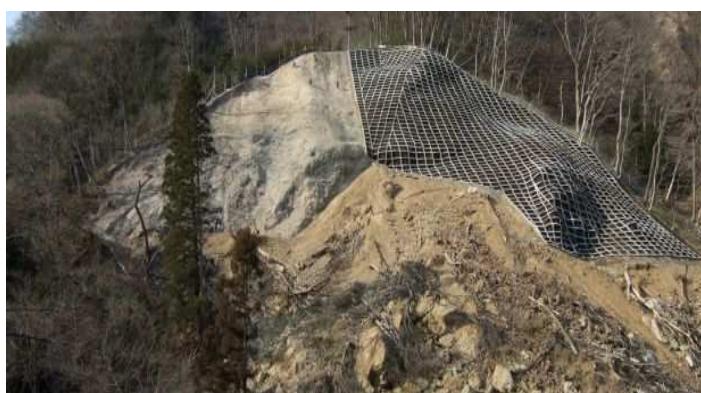
(b)落石の例

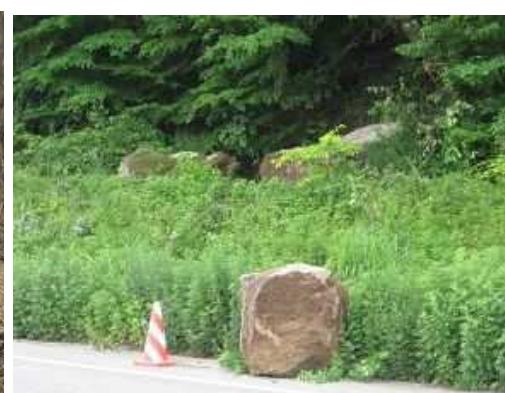
(c)転石の例

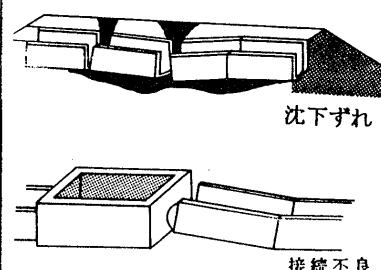
排水溝が破断沈下するなど、排水機能が失われている。

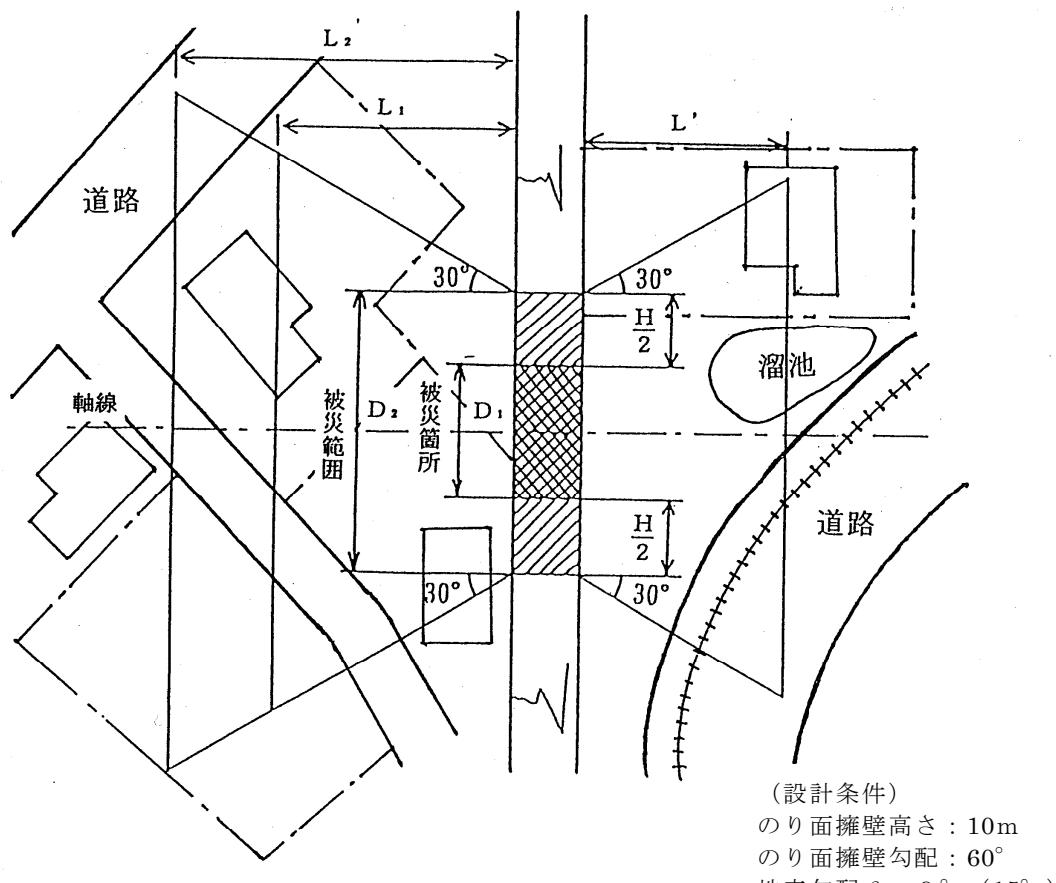
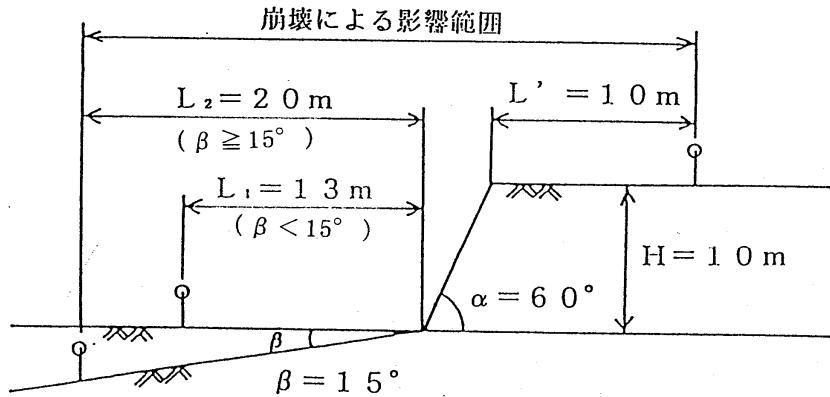
(参考) 図-① 崩壊による影響範囲図記載の例

注) α : 擁壁・のり面の勾配

L_2 : 擁壁・のり面の下端からの水平距離($\beta \geq 15^\circ$ 以上の場合>)

L' : 擁壁・のり面の上端からの水平距離

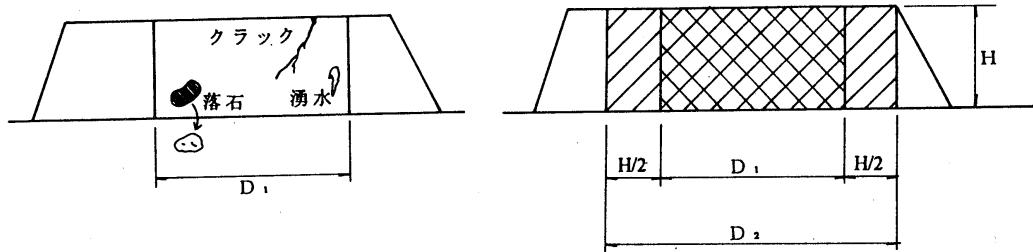
(参考) 図一② 被災箇所(D_1)と被災範囲(D_2)の説明図

D_2 : 被災範囲。被災箇所(D_1)の両端に、擁壁・のり面の高さ(H)の1/2をそれぞれ加えた距離(m)

$$D_2 = D_1 + H/2 + H/2 = D_1 + H$$
