長崎県道路トンネル 点検マニュアル（案）

長崎県土木部 道路維持課

長崎県道路トンネル点検マニュアル(案)(以下、本マニュアル(案)と称す)は、長崎県が管理する国・県道の道路トンネルを対象として、トンネル本体工と付属施設の点検方法および点検結果の整理方法等について示したものである。

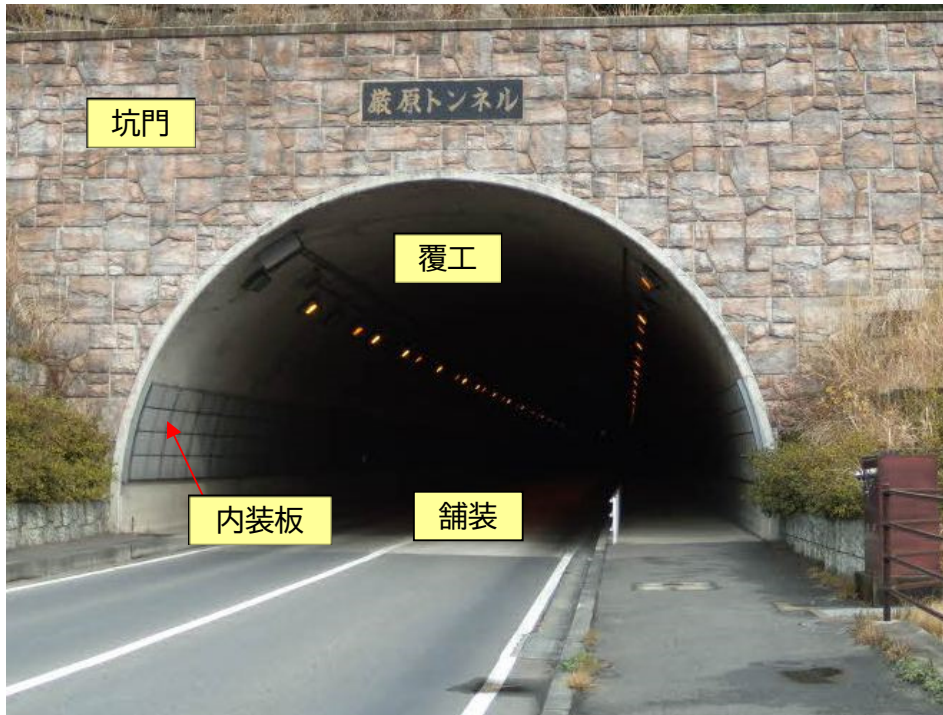
図-1.1.2 道路トンネル本体工の概要図

- トンネル本体工
主要点検箇所
- ・覆工
 - ・坑門
 - ・内装板
 - ・天井板
 - ・舗装、路肩
 - ・排水施設

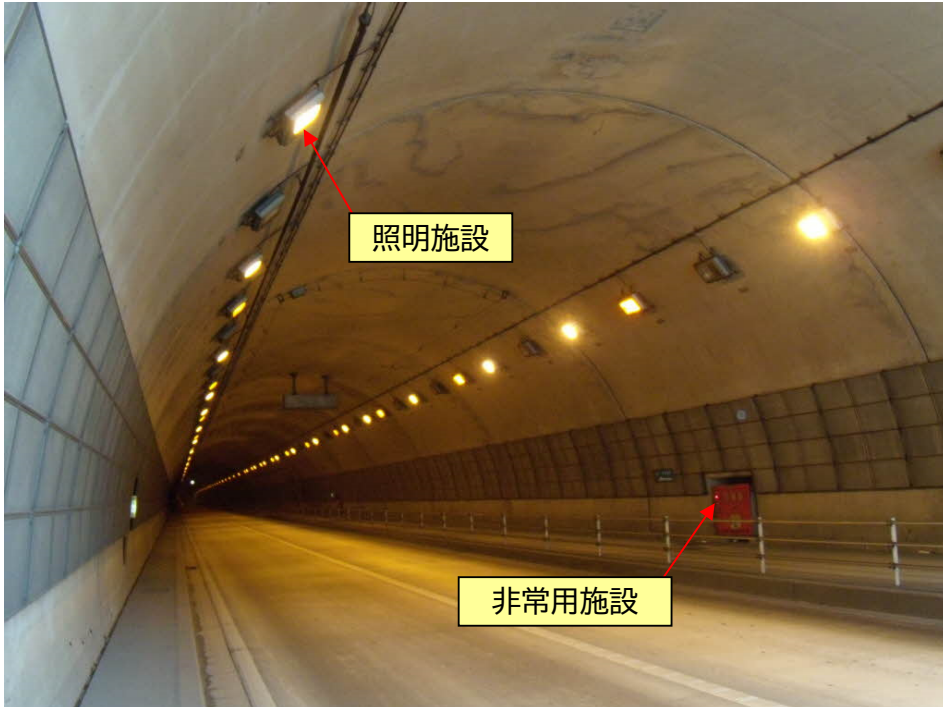
図-1.1.3 道路トンネル付属施設の概要図

- トンネル付属施設
主要点検箇所
- ・照明施設
 - ・非常用施設

- 主な非常用施設
- ・非常電話
 - ・押しボタン式通報装置
 - ・非常気泡装置
 - ・消火器
 - ・消火栓
 - ・誘導表示板
 - ・火災検知器
 - ・避難通路
 - ・監視装置
 - 等

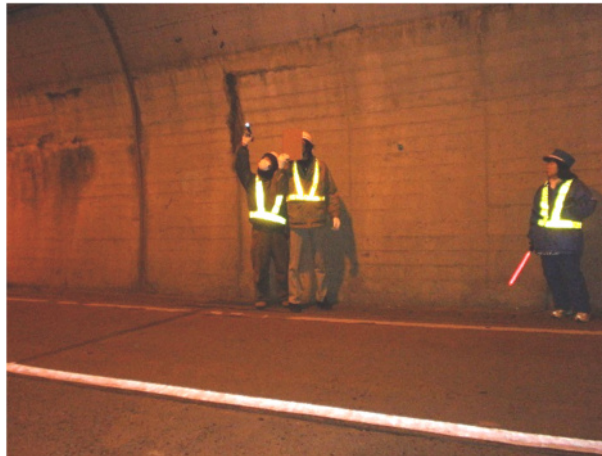
図-2.5.1 遠望目視点検

遠望目視点検は、日常点検、定期点検(2)および臨時点検の際に、徒歩により点検箇所を目視観察し、変状の程度や進行状況等を点検表に記録する点検方法である。

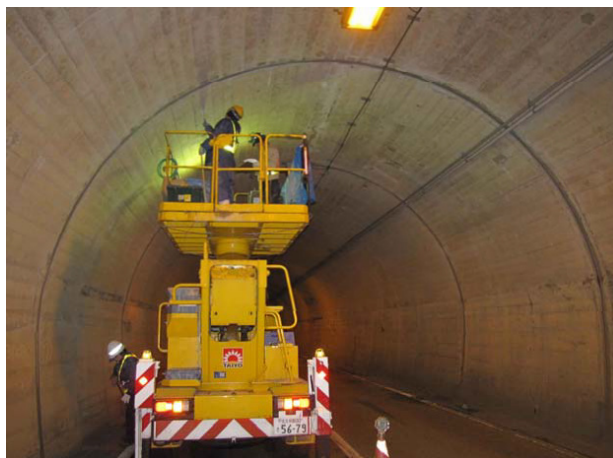
図-2.5.2 近接目視点検

近接目視点検は、初回点検、定期点検(1)の際に、高所作業車等の足場設備を利用し、近接して変状状況を目視観察する、点検表に記録する点検方法である。このとき、近接目視による場合と同等の評価が行える別の方法で行っても良い。

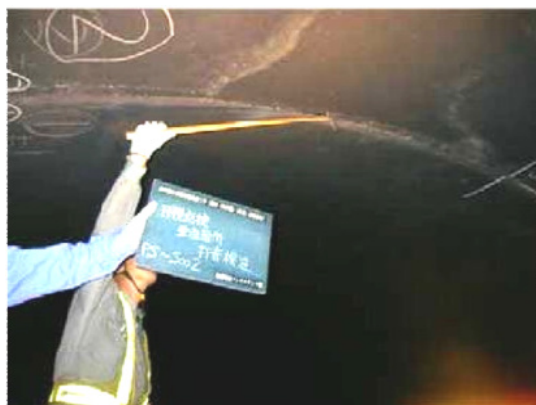
図-2.5.3 打音調査

打音検査は、覆工や坑門等のコンクリート表面を打音ハンマーで打診して、うき・はく離箇所を抽出する点検方法である。なお、コンクリート表面に生じるうき・はく離は、目地部や亀甲状ひび割れ箇所等に生じやすいことや、ひび割れの多いトンネルには浮きも多い傾向が見られることが分かっているため、点検時にこのような変状が確認された場合には、必要に応じて、高所作業車等の足場設備を用いて打音検査を行うものとし、応急措置として出来る限り叩き落とすことを基本とする。

打音	状態	判定
清音	キンキン、コンコンといった清音を発し、反発感がある	健全
濁音	ドンドン、ドスドス等鈍い音がする	劣化、表面近くに空洞がある
	ポコボコ、ペコペコ等薄さを感じる音がする	うき、はく離がある

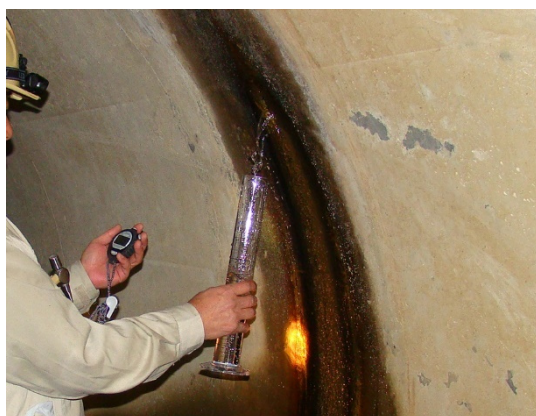
図-2.5.4 漏水量調査

トンネル内の漏水量が著しい場合には、ストップウォッチや計量器具（メスシリンダー等）を用いて、1分間あたりの漏水量を測定し、記録する。

なお、漏水の有無を正確に把握するために、漏水調査は降雨後に実施することが望ましい。

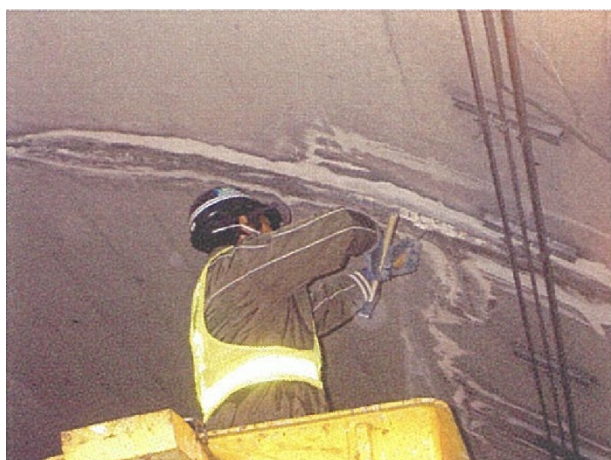
図-2.5.5 応急措置（うき・はく離除去）

変状現象	応急措置	応急対策
うき・はく離 はく落	交通規制 落下物の除去 打音検査時の叩き落とし	防護ネット工 断面復旧工 当て板工
覆工表面近くの空洞	交通規制	形鋼補強工
大規模湧水 交通に支障となる路面滞水	交通規制	排水システムの確保（湧水、 滞水の車線外への誘導、導水工、樋工等）
交通に支障となる路面変状 大規模なひび割れ等の変状	交通規制	
つらら・側氷・氷盤	交通規制 叩き落とし	融氷材散布

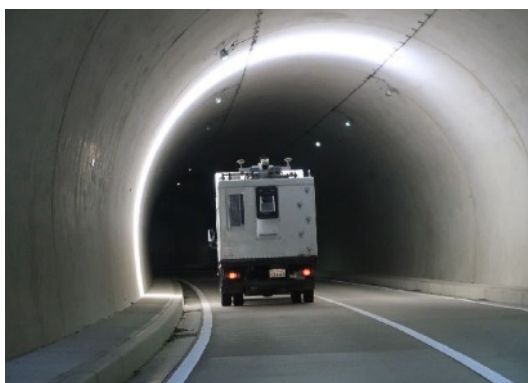
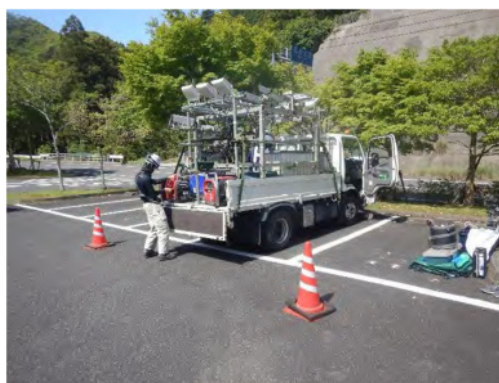
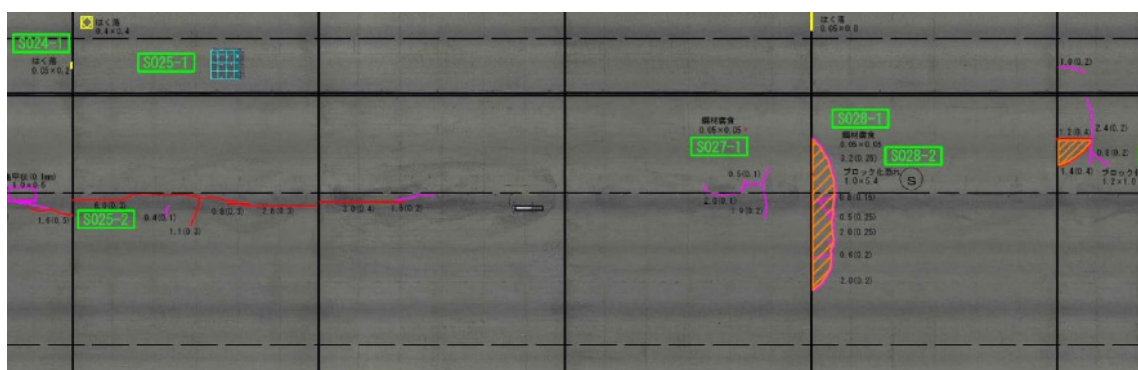
図-2.5.6 実施状況と展開画像データ例

走行型画像計測は、対象トンネルのアーチ部及び側壁部のトンネル覆工壁面の連続画像を撮影し、各種画像補正処理により鮮明な壁面展開画像を作成する技術である。さらに展開画像から、ひび割れや覆工に設置された補修工、付属施設等を確認し、変状展開図の作成が可能である。

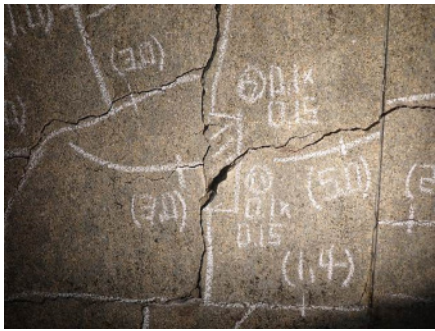
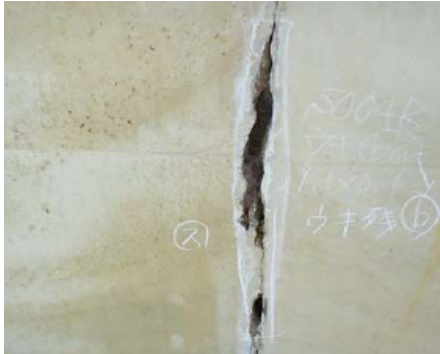
表-2.10.8 うき・はく離に対する対策区分別変状例

変状状態	対策区分の判定	変状状態	対策区分の判定
ひび割れ沿いのうき	Ⅲ	ブロック化したひび割れ(うきを伴う)	Ⅲ

美津島トンネル_PS_R3 年度点検		浪人坂トンネル_S004_R5 年度点検	
変状状態	対策区分の判定	変状状態	対策区分の判定
FRP メッシュシートの破損	Ⅲ	FRP メッシュシートの破損	Ⅲ

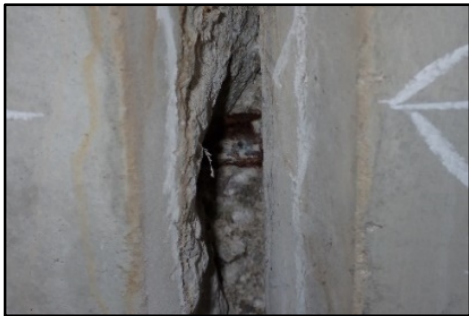
表-2.10.19 鋼材腐食に対する対策区分別変状例

変状状態	対策区分の判定	変状状態	対策区分の判定
構造鉄筋の腐食(断面欠損あり)	III	アーチ部の鋼材腐食 全周うき錆(防錆剤塗布による応急措置実施)	II a

ハトロキトンネル_S016_R4 年度点検		式見隧道_S009_R4 年度点検

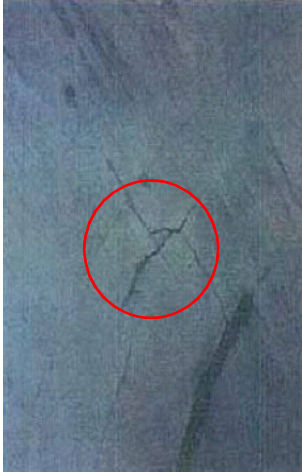
表-2.12.3(1) 点検判定区分の変状写真例（ひび割れ）

<p>道路トンネル定期点検要領(案)より引用</p> <p>ブロック化(亀甲状)したひび割れが確認され、落下する恐れがあり、利用者被害の可能性がある。</p>

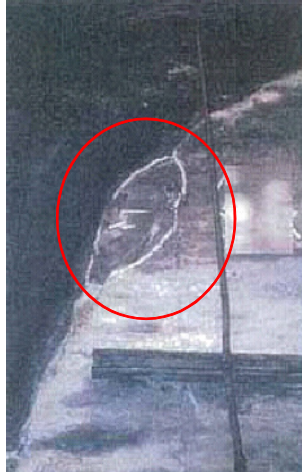
ひび割れの状況写真		
判定結果	判定の目安	写真1	写真2	写真3
A	<ul style="list-style-type: none"> 特に、アーチ部において、ひび割れが密集あるいはブロック化しており、万一落下すれば利用者への被害の可能性がある場合 前回の点検に比べて、急激なひび割れの進行が認められる場合

<p>道路トンネル定期点検要領(案)より引用</p> <p>同左</p>

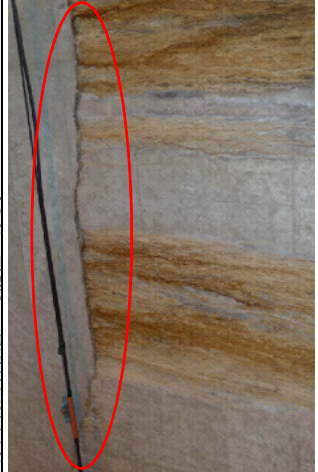
<p>荒川トンネル</p> <p>アーチ部に滴水を伴うひび割れがある。</p>

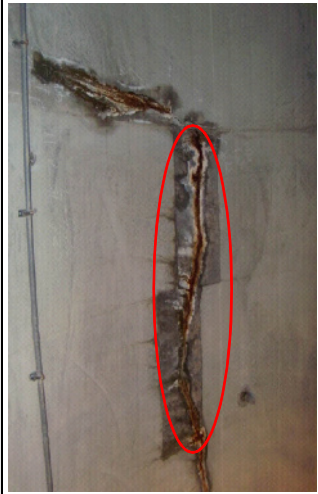
<p>念仏塚トンネル</p> <p>アーチ部に錆汁およびエフロッセンスを伴うひび割れがある。</p>

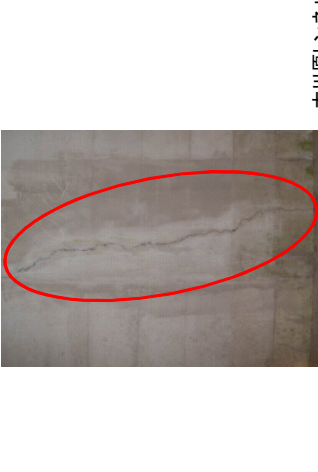
<p>大川原トンネル</p> <p>側壁部のひび割れ。(ひび割れの周辺にはくさみや漏水などを伴わない)</p>

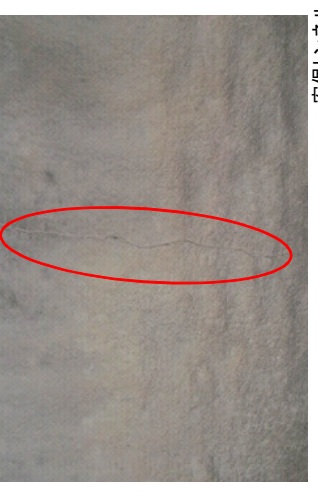
<p>安原トンネル</p> <p>側壁部からアーチ部にかけてのひび割れ。(ひび割れの周辺にはくさみや漏水を伴わない)</p>

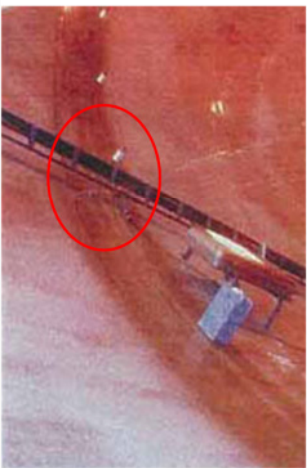
表-2.12.3 (2) 点検判定区分の変状写真例 (漏水)

漏水の状況写真	
判定結果	
A	<p>判定の目安</p> <ul style="list-style-type: none"> ・アーチ部に大規模な漏水(流下)、つらら、側水が確認される場合 <p>道路トンネル定期点検要領(案)より引用 アーチ部からの漏水(流下)が認められ、その漏水量が多く車面交通の支障となる。</p> <p>同左</p>

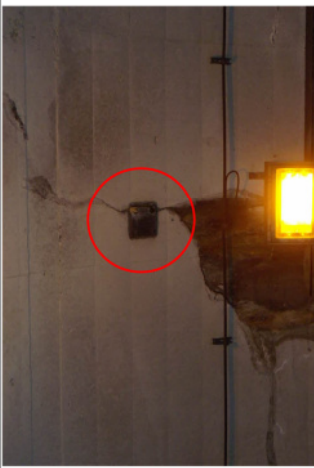
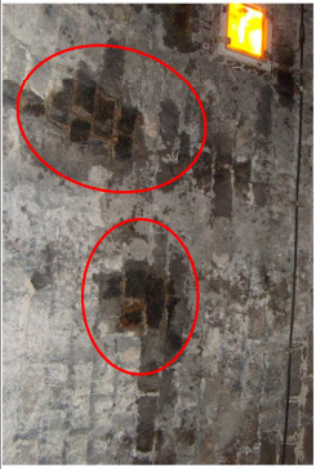
<p>道路トンネル定期点検要領(案)より引用</p>
B	<p>判定の目安</p> <ul style="list-style-type: none"> ・アーチ部に滴水程度程度の漏水が確認される場合 ・側壁部に漏水、つらら、側水が確認される場合 ・漏水、つらら、側水によって、トンネル内の施設に影響が及ぼしている場合 <p>美津島トンネル アーチ部のひび割れから滴水程度の漏水があり、照明施設に影響している。</p> <p>同左</p>

<p>千々石第二トンネル アーチ部から滴水程度の漏水があり、照明施設に影響している。</p>
S	<p>判定の目安</p> <ul style="list-style-type: none"> ・にじみ程度の漏水が確認される場合 <p>久和トンネル 側壁部からの漏水し、路面に滲水している。</p> <p>同左</p>

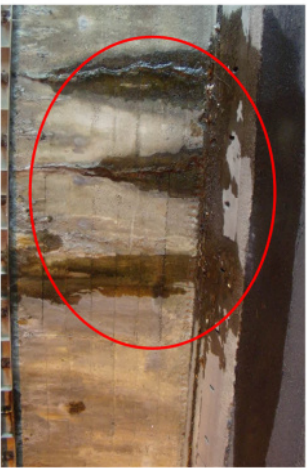
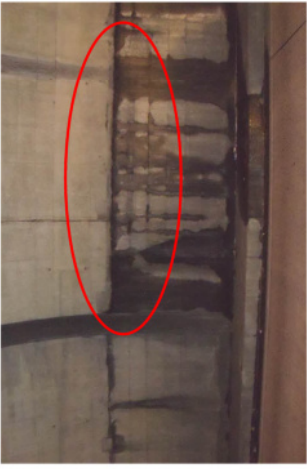
<p>里美トンネル</p> <p>飯盛第一トンネル アーチ部からのにじみ程度の漏水があるが、通行車両への影響は小さい。</p>
良好	<p>判定の目安</p> <ul style="list-style-type: none"> ・漏水がない <p>—</p>

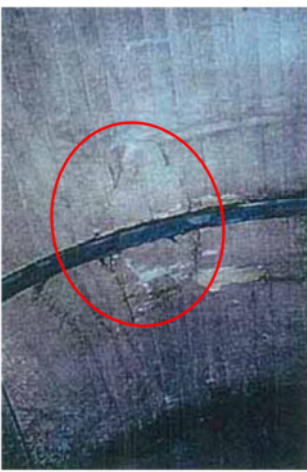
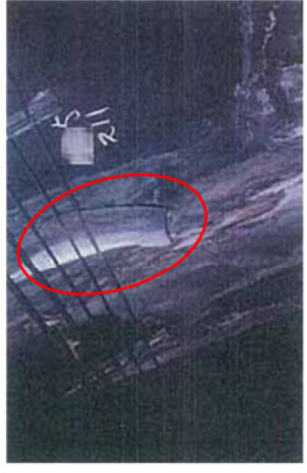
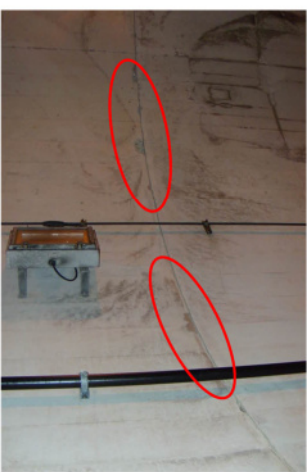
表-2.12.3 (3) 点検判定区分の変状写真例（うき・はく離、はく落）

判定結果		判定の目安		うき・はく離、はく落の状況写真	
A	<p>【うき・はく離】</p> <ul style="list-style-type: none"> ・アーチ部の覆工コンクリートの一部が落下しうる可能性がある ・あり、それにより交通車両への影響がある ・アーチ部の補修材の全部または一部が落下する可能性がある ・あり、それにより交通車両への影響がある

<p>道路トンネル定期点検要領(案)より引用 アーチ部にはく離が確認され、はく落した場合に、車両交通に被害が生じる可能性がある。</p> <p>道路トンネル定期点検要領(案)より引用 アーチ部の補修モルタルがはく離し、その周辺がはく離し車両交通に被害が生じる可能性がある。</p>

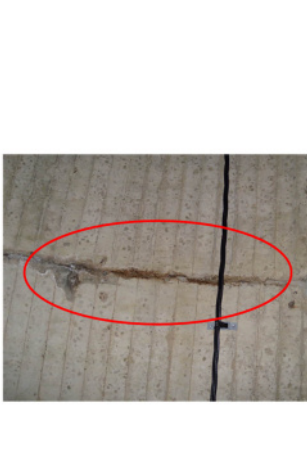
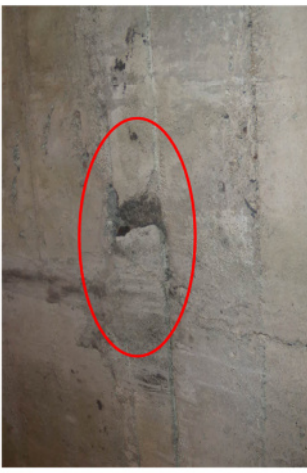
<p>道路トンネル定期点検要領(案)より引用 アーチ部にはく離が確認され、はく落した場合に、車両交通に被害が生じる可能性がある。</p> <p>道路トンネル定期点検要領(案)より引用 アーチ部の補修モルタルがはく離し、その周辺がはく離し車両交通に被害が生じる可能性がある。</p>
B	<p>【うき・はく離】</p> <ul style="list-style-type: none"> ・側壁部の覆工コンクリートの一部が落下する可能性がある ・側壁部の補修材の全部または一部が落下する可能性がある

<p>道路トンネル定期点検要領(案)より引用 アーチ部にはく離が確認され、はく落した場合に、車両交通に被害が生じる可能性がある。</p> <p>道路トンネル定期点検要領(案)より引用 アーチ部の補修モルタルがはく離し、その周辺がはく離し車両交通に被害が生じる可能性がある。</p>
