# 付録－１ 損傷等級評価基準

## 目次

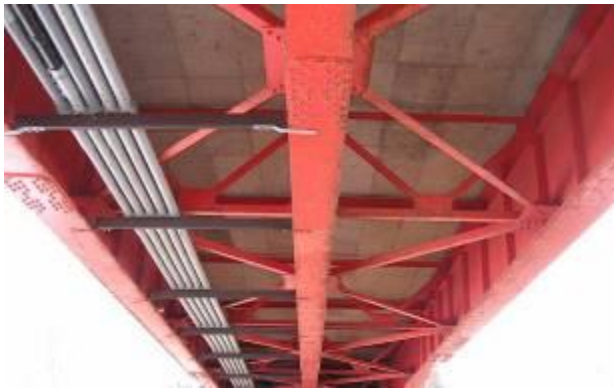
| 腐食－桁 | 区分：B | 腐食－桁 | 区分：C |
| 備考：錆－表面的，損傷箇所の面積－局部的 | | 備考：錆－表面的，損傷箇所の面積－着目部（下フランジ）に拡がりがある発錆箇所が複数ある | |

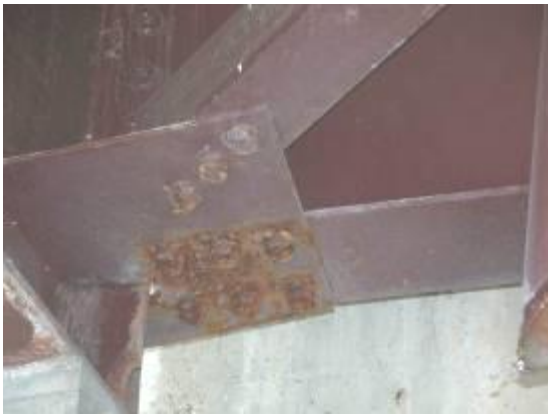
| 腐食－桁 | 区分：D | 腐食－桁 | 区分：E |
| 備考：鋼材表面に膨張が生じている。損傷箇所の面積－局部的 | | 備考：鋼材表面－膨張・断面欠損が生じている。損傷箇所の面積－全体的 | |

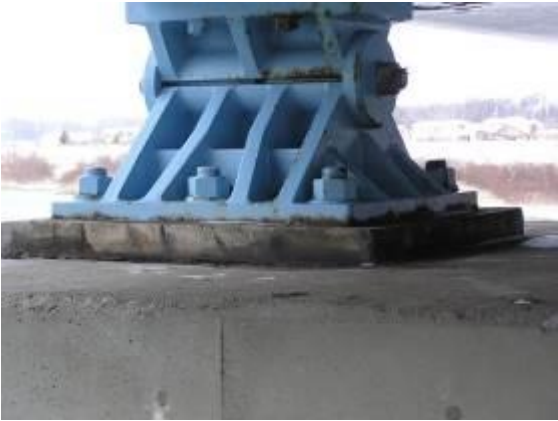
| 腐食－支承 | 区分：B | 腐食－支承 | 区分：C |
| 備考：錆－表面的，損傷箇所の面積－局部的 | | 備考：錆－表面的，損傷箇所の面積－全体的 | |

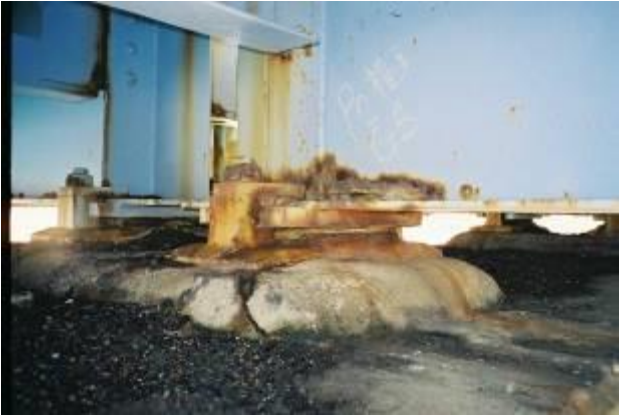
| 腐食－支承 | 区分：D | 腐食－支承 | 区分：E |
| 備考：鋼材表面－膨張が生じている。損傷箇所の面積－局部的 | | 備考：鋼材－板厚減少，損傷箇所の面積－全体的 | |

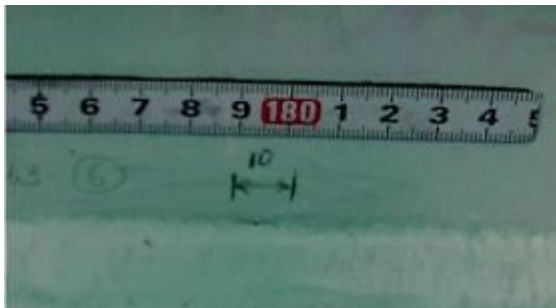
| 亀裂 | 区分：C | 亀裂 | 区分：E |
| 備考：溶接接合部などに塗膜割れが確認出来る。亀裂が生じているが、長さが短く、数が少ない | | 備考：亀裂が生じている。 | |

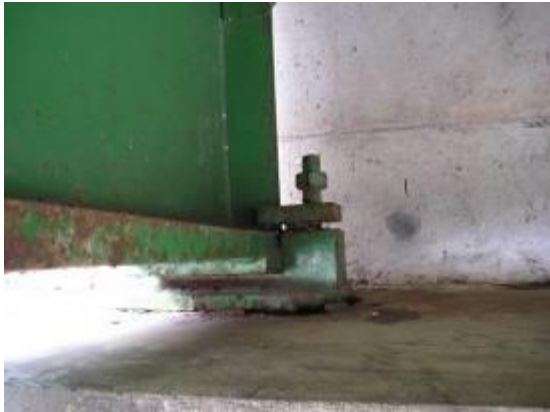
| ゆるみ | 区分：C | ゆるみ | |
| 備考：支承ボルトのゆるみ，支承部の機能障害でも記録 | | 備考： | |

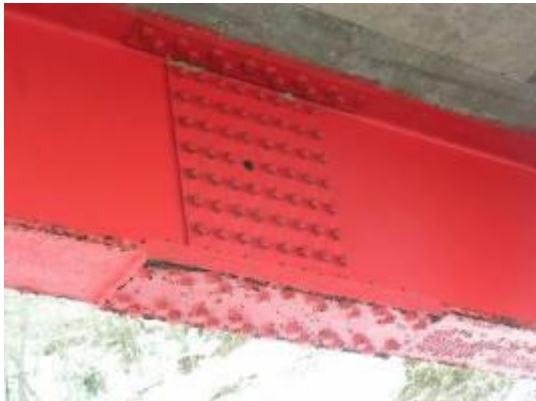
| 脱落 | 区分：C | 脱落 | 区分：E |
| 備考：一群あたり本数の5%未満 | | 備考：一群あたり本数の5%以上 | |

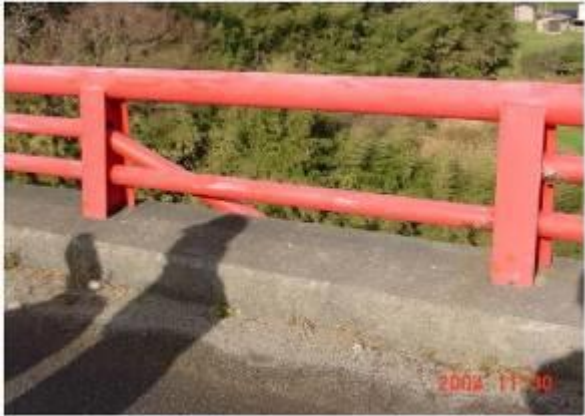
| 破断 | 区分：E | 破断 | 区分： |
| 備考：高欄の破断 | | 備考： | |

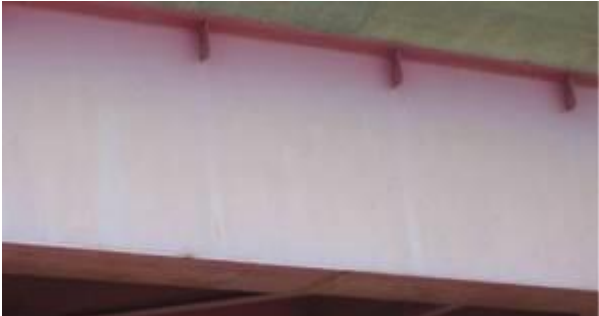
| 防食機能の劣化 | 区分：C | 防食機能の劣化 | 区分：D |
| 備考：防食皮膜が変色 | | 備考：部分的に防食皮膜が剥離し，下塗りが露出 | |

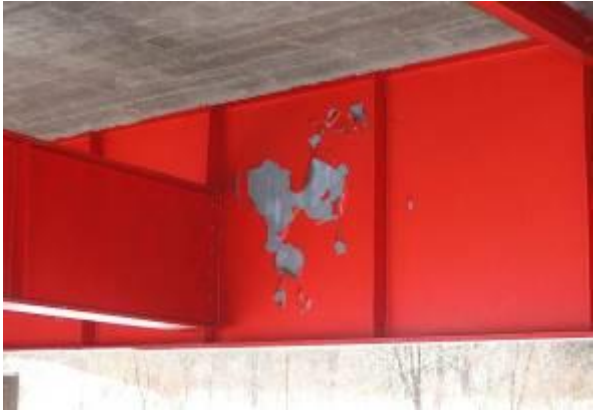
| 防食機能の劣化 | 区分：E | 防食機能の劣化 | 区分： |
| 備考：防食皮膜の劣化範囲が広く，点錆が発生 | | 備考： | |

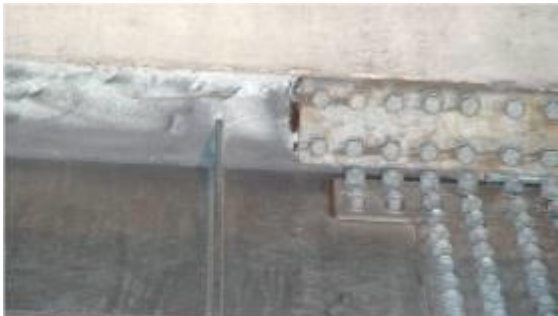
| 防食機能の劣化 | 区分：C | 防食機能の劣化 | 区分：E |
| 備考：局所的に防食皮膜が劣化 | | 備考：防食皮膜の劣化範囲が広く，点錆が発生 | |

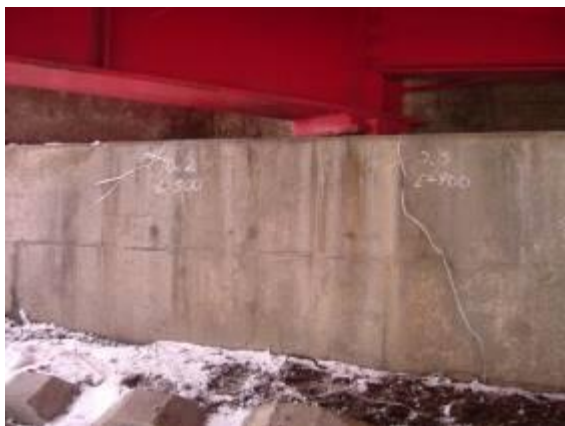
| ひびわれ | 区分：C | ひびわれ | 区分：D |
| 備考：ひびわれ幅－中位，0.2mm～0.3mm<br>ひびわれ間隔－大きい，0.5m以上 | | 備考：ひびわれ幅－大きい，0.3mm以上<br>ひびわれ間隔－大きい，0.5m以上 | |

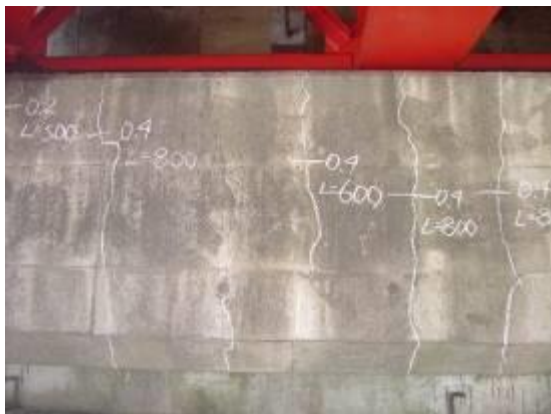
| ひびわれ | 区分：E | ひびわれ | 区分：E |
| 備考：ひびわれ幅－大きい，0.3mm以上<br>ひびわれ間隔－小さい，0.5m未満 | | 備考：ひびわれ幅－大きい，0.3mm以上<br>ひびわれ間隔－小さい，0.5m未満 | |

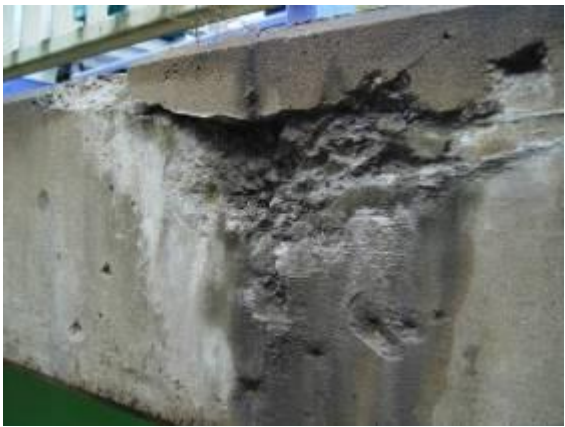
| 剥離・鉄筋露出 | 区分：C | 剥離・鉄筋露出 | 区分：D |
| 備考：剥離のみ | | 備考：鉄筋が露出し、軽微の腐食が見られる。 | |

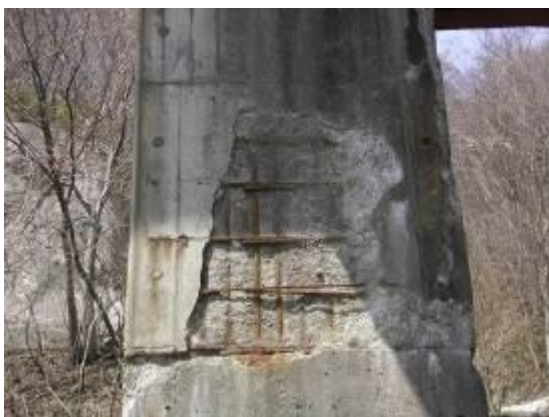
| 剥離・鉄筋露出 | 区分：C | 剥離・鉄筋露出 | 区分： |
| 備考：鉄筋が露出し、腐食している。 | | 備考： | |

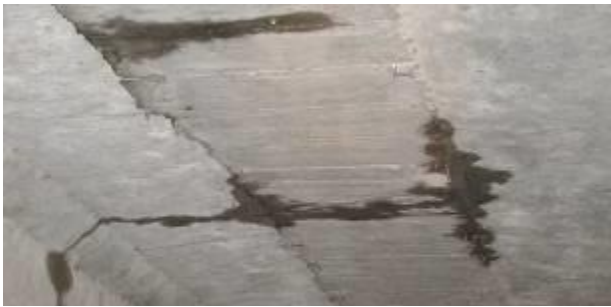
| 漏水・遊離石灰 | 区分：C | 漏水・遊離石灰 | 区分：D |
| 備考：ひびわれから漏水が生じている<br>錆汁はほとんど見られない | | 備考：ひびわれから遊離石灰が生じている<br>錆汁はほとんど見られない | |

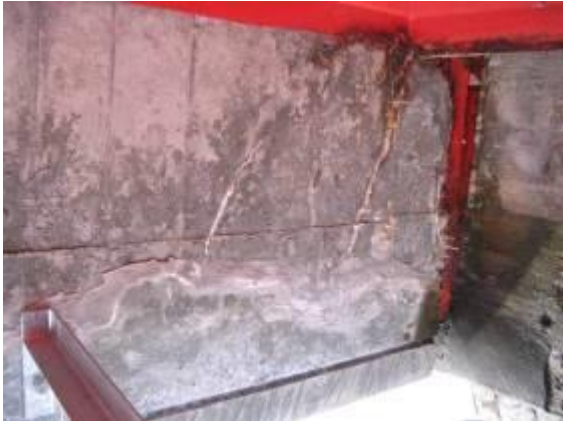
| 漏水・遊離石灰 | 区分：E | 漏水・遊離石灰 | 区分： |
| 備考：ひびわれから著しい漏水や遊離石灰が生じている。<br>漏水に著しい泥や錆汁の混入が認められる。 | | 備考： | |

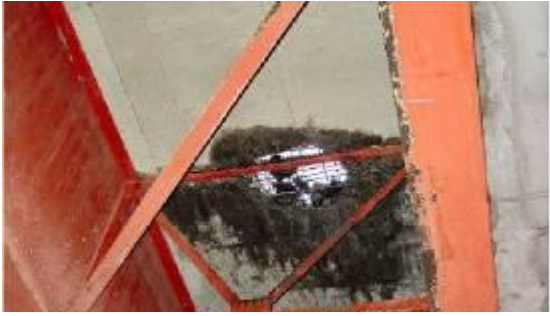
| 抜け落ち | 区分：E | 抜け落ち | |
| 備考：コンクリート床版の抜け落ちがある | | | |

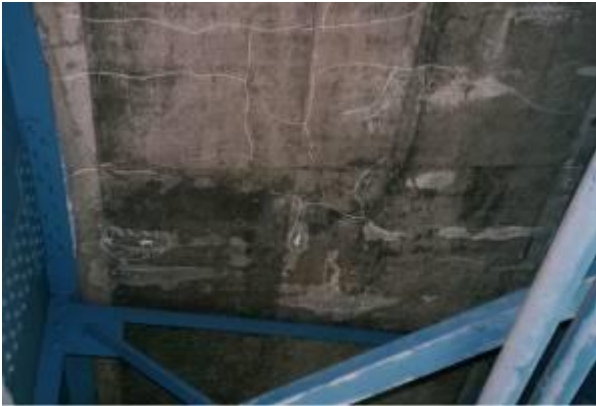
| 床版ひびわれ | 区分：B | 床版ひびわれ | 区分：C |

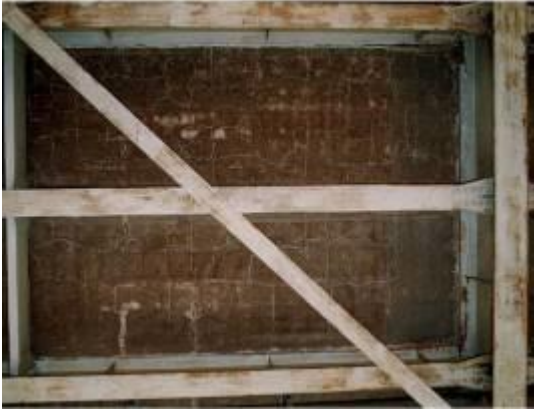
| 床版ひびわれ | 区分：D | 床版ひびわれ | 区分：E |

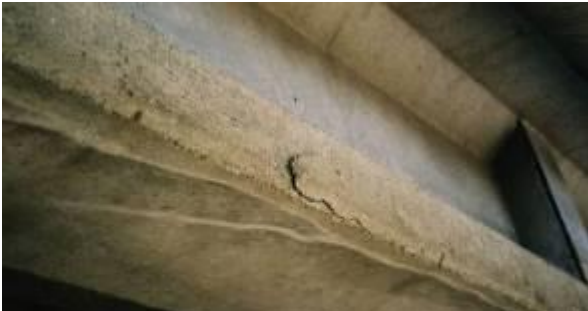
| うき | 区分：E | うき | |
| 備考：うきがある | | 備考： | |

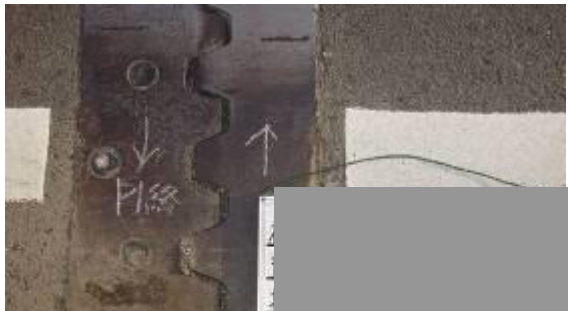
| 遊間の異常 | 区分：C | 遊間の異常 | 区分：E |
| 備考：左右の遊間が極端に異なる，または，遊間が直角方向にずれているなどの異常がある | | 備考：遊間が異常に広く伸縮継手の櫛の歯が完全に離れている。または，桁とパラペットあるいは桁同士が接触している | |

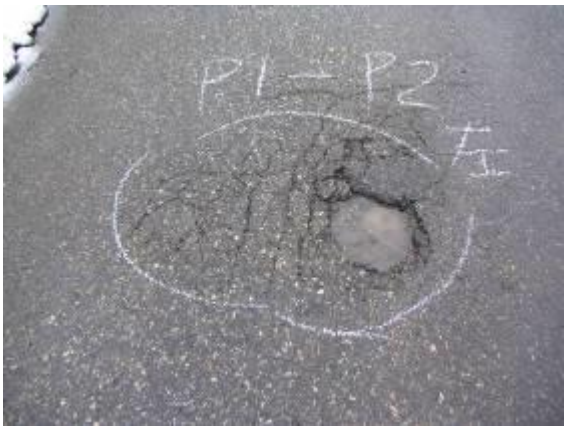
| 路面の凹凸 | 区分：C | 路面の凹凸 | 区分：E |
| 備考：段差小さい | | 備考：段差大きい | |

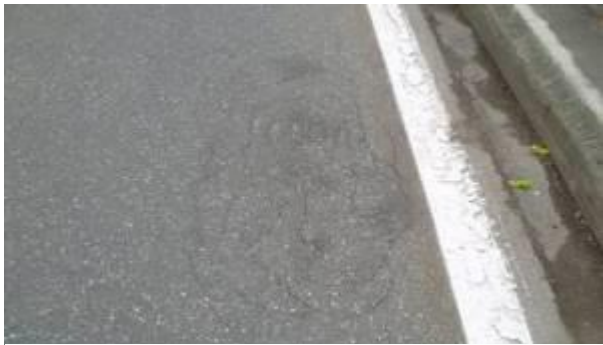
| 舗装の異常 | 区分：C | 舗装の異常 | 区分：E |

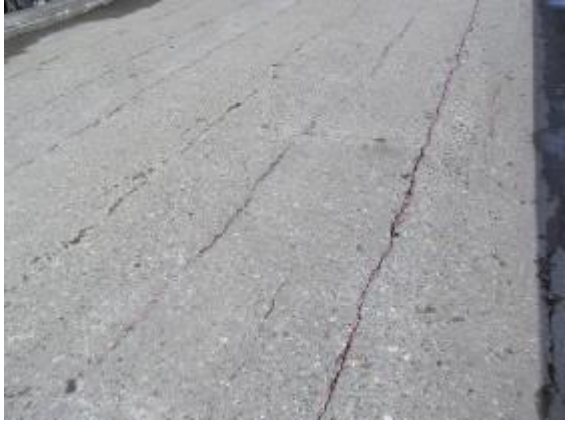
| 備考： | | 備考：P Cホロー桁の間詰めに沿ったひび割れ | |

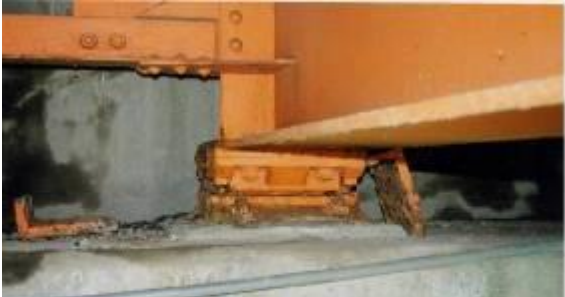
| 支承部の機能障害 | 区分：E | 支承部の機能障害 | |

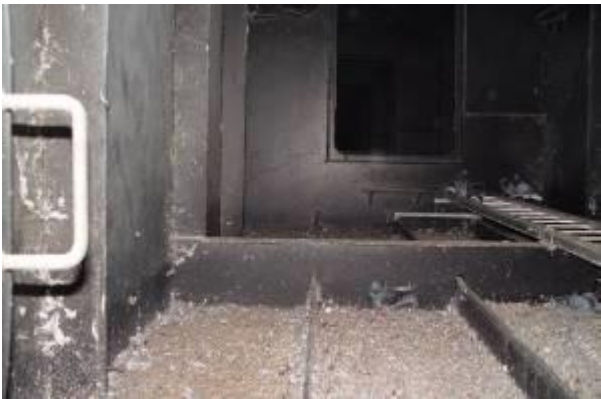
| その他 | 区分：E | その他 | 区分：E |
| 備考：鳥の糞害 | | 備考：たき火による損傷 | |

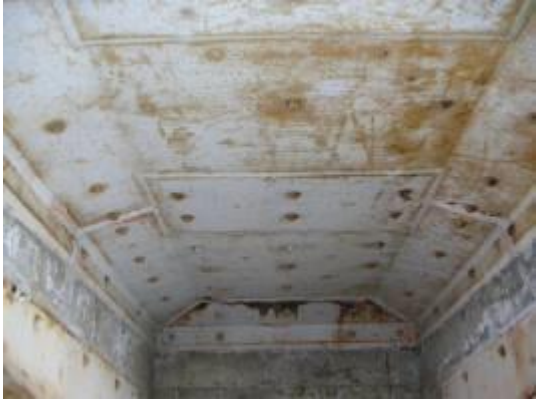
分類1：鋼板

| 補修・補強材の損傷 | 区分：C | 補修・補強材の損傷 | 区分：E |
| 備考：補修部の鋼板が、発錆 | | 備考：補強材に著しい錆 | |

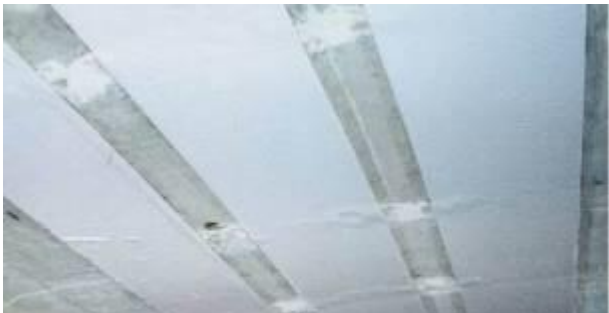
分類2：繊維

| 補修・補強材の損傷 | 区分：C | 補修・補強材の損傷 | 区分：E |
| 備考：補強材に一部ふくれ<br>コンクリート部材から遊離石灰 | | 備考：繊維シートが断裂している。 | |

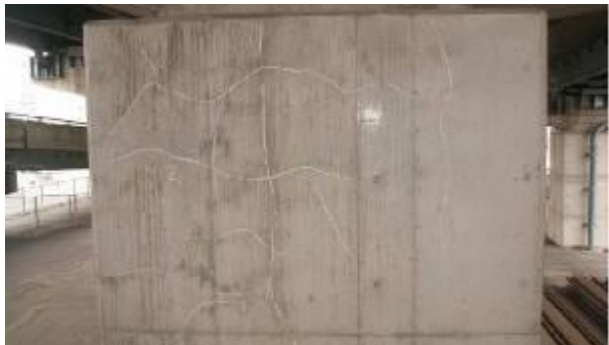
分類３：コンクリート系

| 補修・補強材の損傷 | 区分：C | 補修・補強材の損傷 | 区分：E |
| 備考：巻立てコンクリートに軽微なひびわれ | | 備考：巻立てコンクリートに広範囲に剥離，うき | |

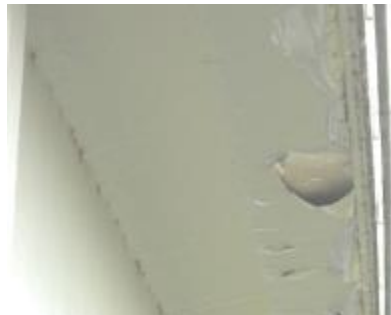
分類４：塗装

| 補修・補強材の損傷 | 区分：C | 補修・補強材の損傷 | 区分：E |
| 備考：塗装の剥離 | | 備考：コンクリート部材に錆汁 | |

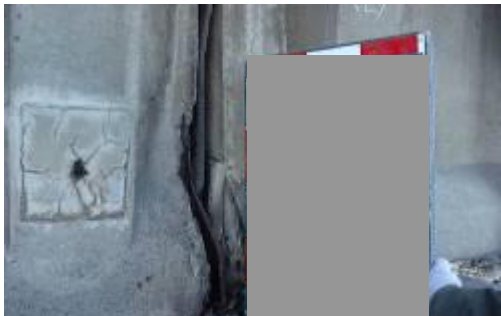
| 定着部の異常 | 区分：C | 定着部の異常 | 区分：E |
| 備考：端横桁の横締め | | 備考：主桁の縦締め | |

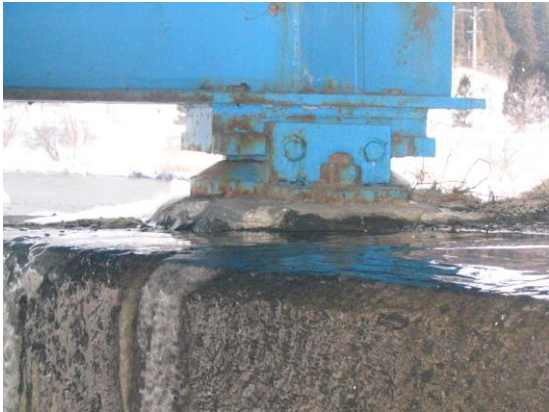
| 漏水・滞水 | 区分：E | 漏水・滞水 | |
| 備考： 支承付近の滞水 | | 備考： | |

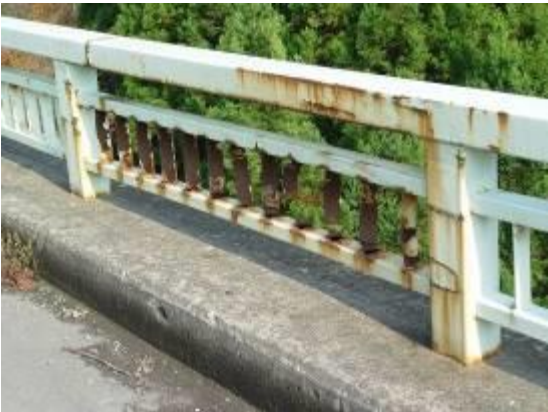
| 変形・欠損 | 区分：C | 変形・欠損 | 区分：E |
| 備考：部材の一部が欠損している | | 備考：部材が局部的に著しく変形している | |

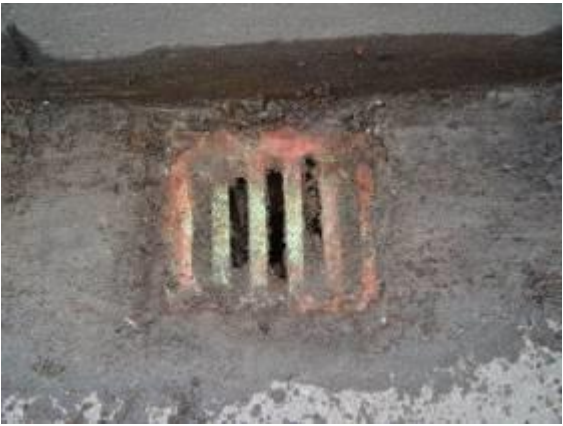
| 土砂詰まり | 区分：E | 土砂詰まり | 区分： |
| 備考： 排水桝に土砂詰まりがある | | 備考： | |

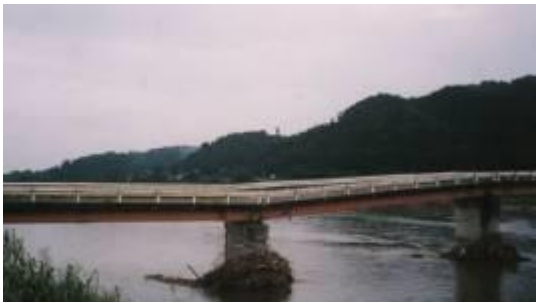
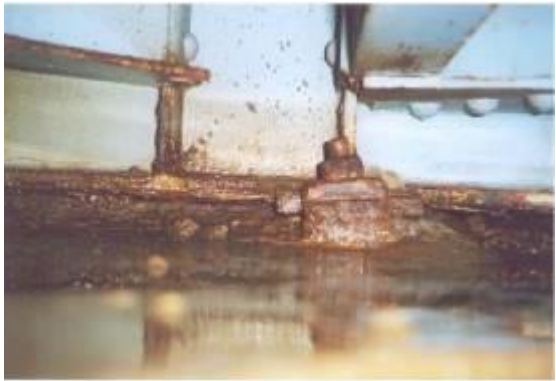
| 沈下・移動・傾斜 | 区分：E | 沈下・移動・傾斜 | 区分：E |

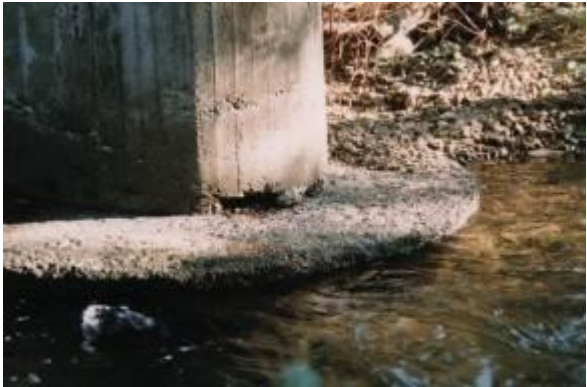
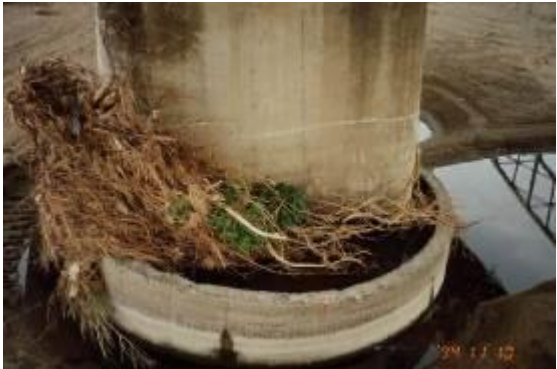
| 洗掘 | 区分：C | 洗掘 | 区分：E |

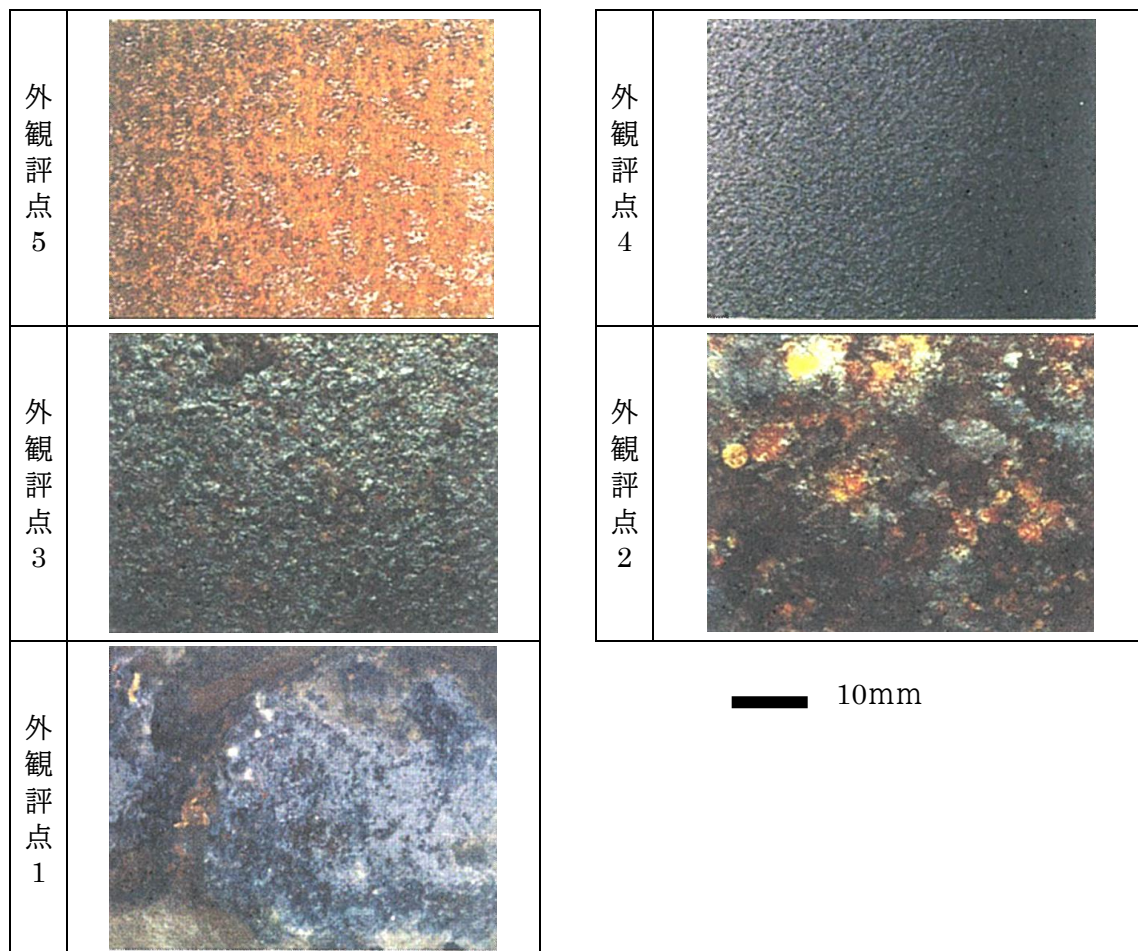
さび外観の評価区分図

注) さびの粒径は単独さびの直径で判定し、さびが連続した長円形の場合は短径を最大径とする。

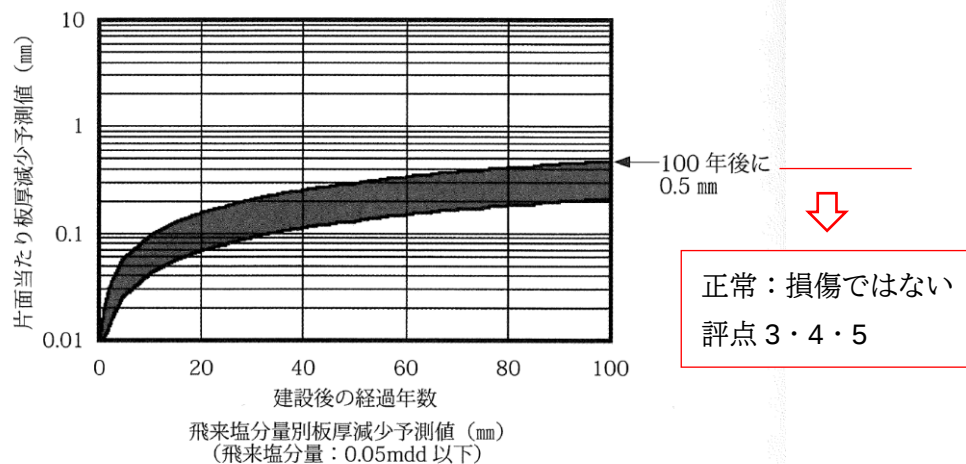
図－Ⅲ. 2. 9 JIS 耐候性鋼の腐食予測曲線<sup>13)</sup>  
(桁内側環境での飛来塩分量 0.05mdd 以下での  
暴露試験結果に基づく回帰予測)

外観評点は、想定される長期的な板厚減少量を基準として損傷程度を整理し、表-2 に示す要領で損傷等級を整理する。また、損傷は①腐食として扱い、防食機能の劣化は記録しない。

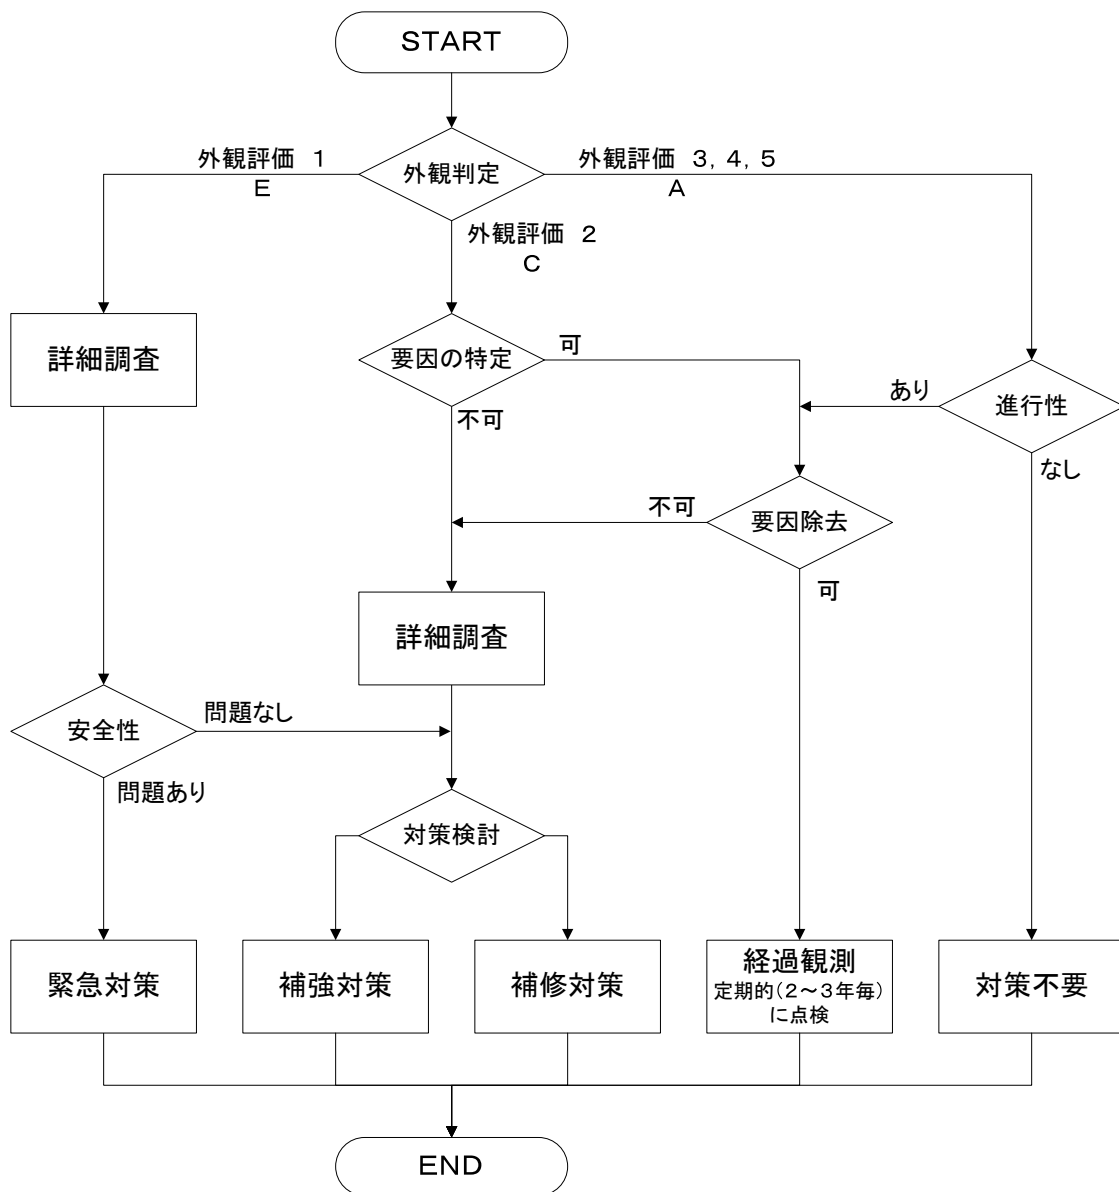
健全度評価と補修判定フロー図

④ 耐候性鋼材の補修要否判定フロー

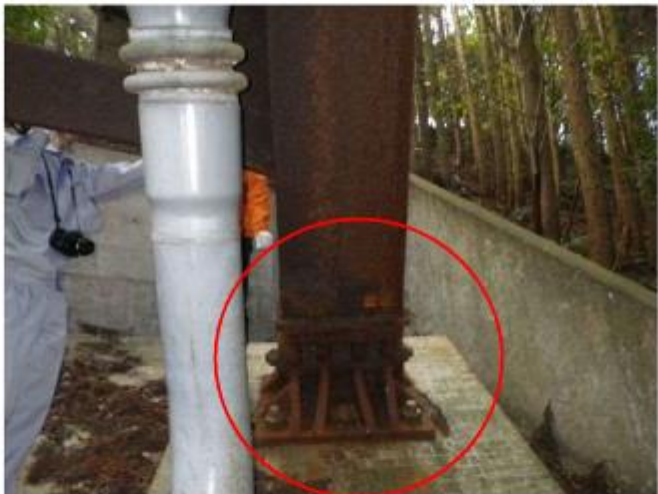
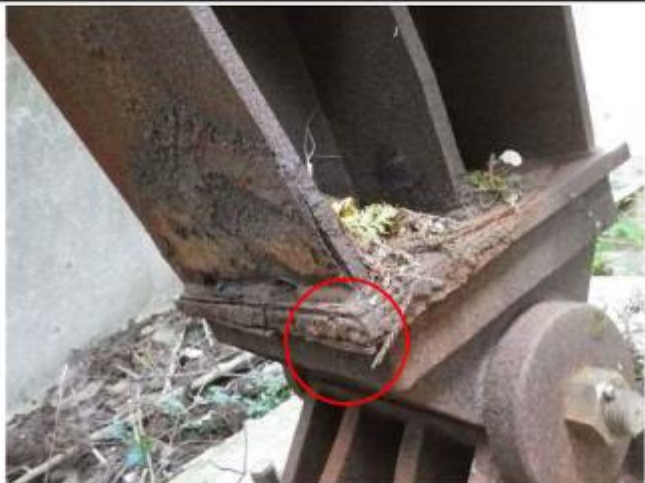
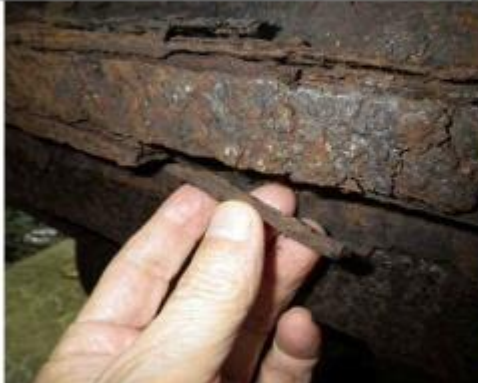
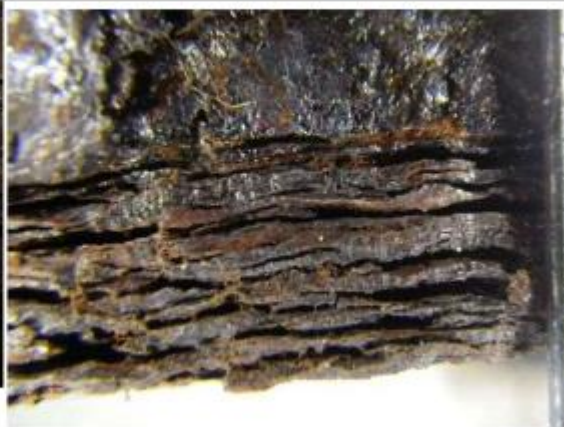
| 部<br>位 | <p>ゆくみ1号橋 脚基部 支圧板</p> <p>西側からみた側面図</p> | 外観評価 | 1 |
| セロテープ写真と接写写真 | <p>層状をなしている</p> | | |

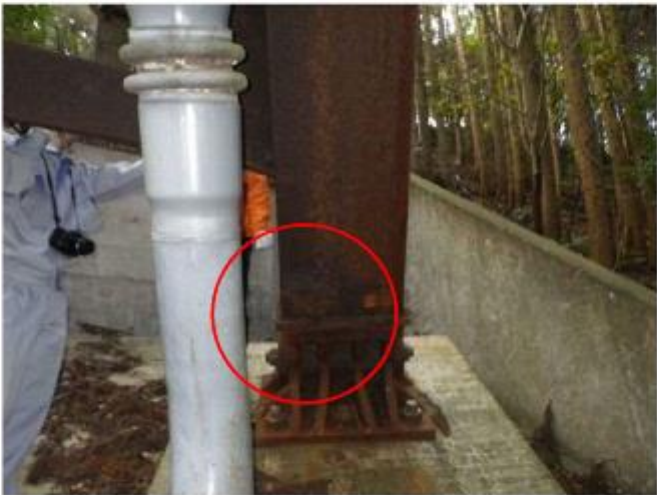
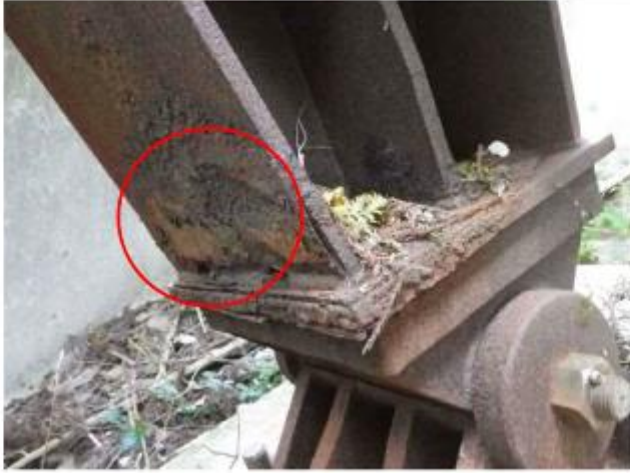
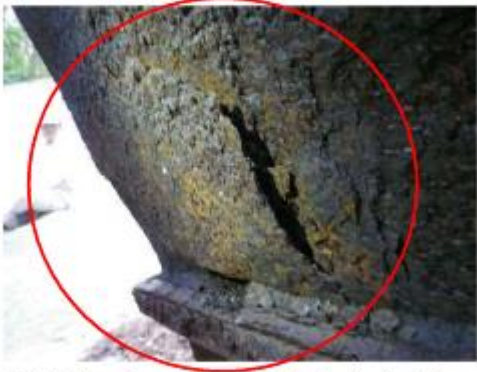
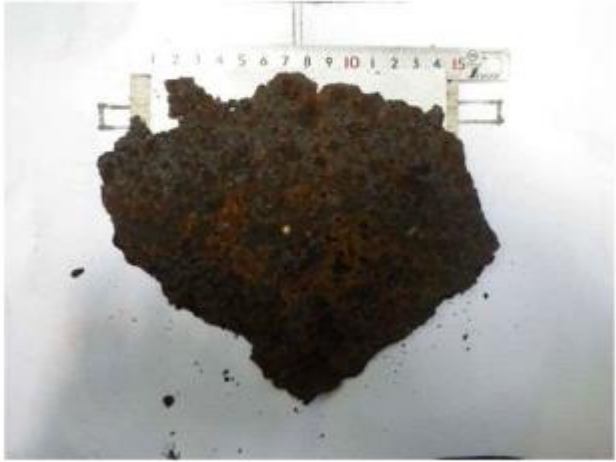
| <p>部位</p> | <p>ゆくみ1号橋 脚基部 フランジ</p> | <p>外観評価</p> | <p>1</p> |
| <p>セロテープ写真と接写写真</p> | <p>採取は、セロテープによらずともできるサイズとなる</p> | | |

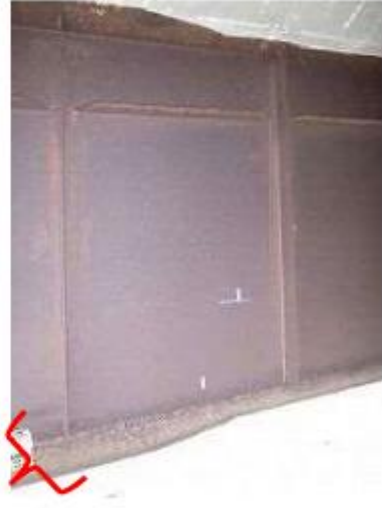
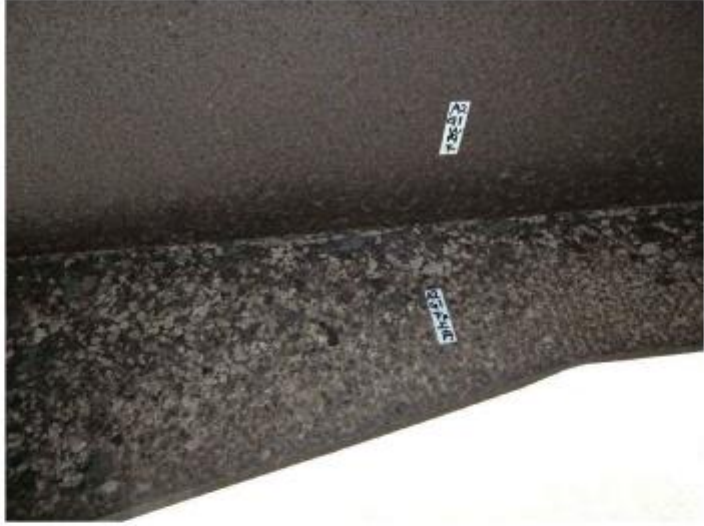
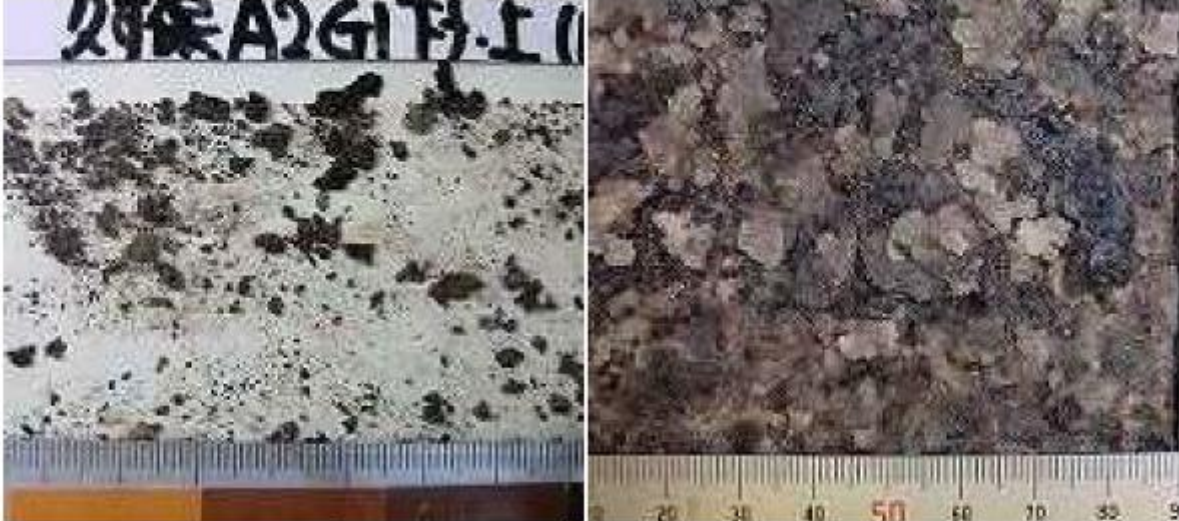
| 部<br>位 | 久須保大橋 G1桁 下フランジ上面 内側<br> | 外観評価 | 2 |

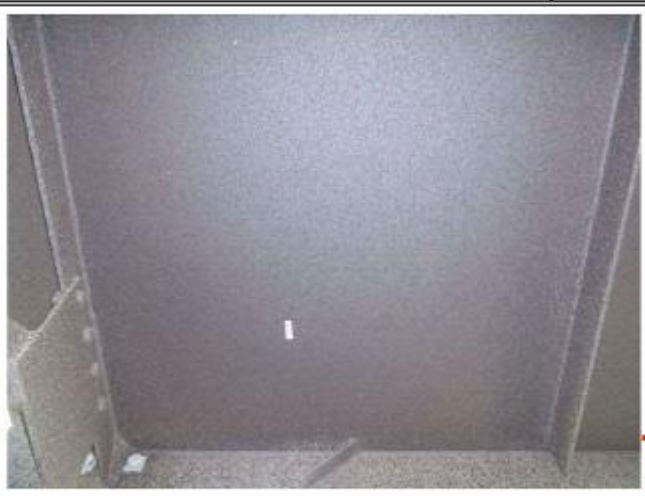
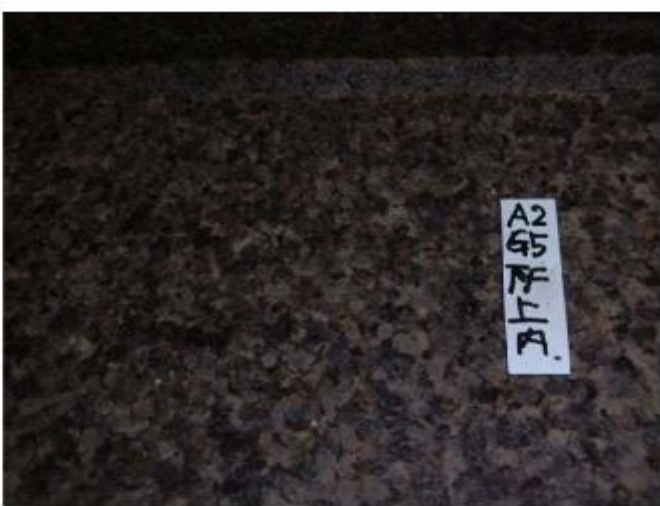
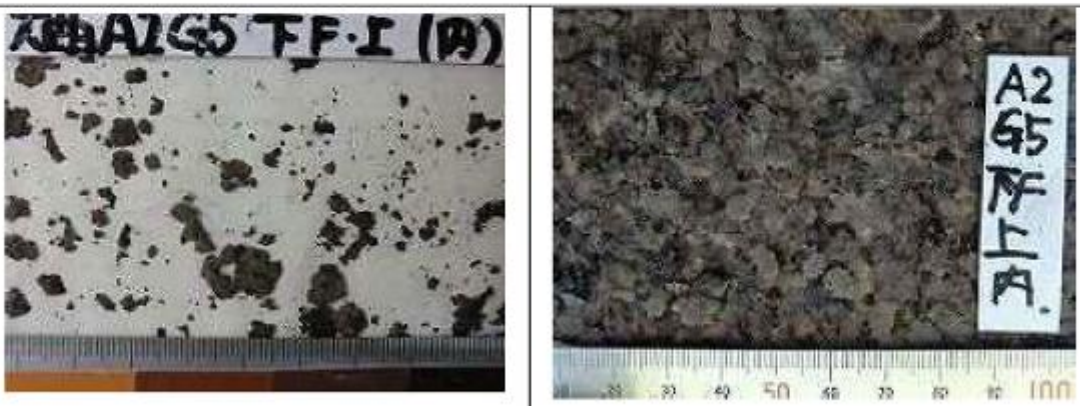
| 部位 | <p>新大曲橋 G5桁 下フランジ 上面 AC内側</p> | 外観評価 | 2 |

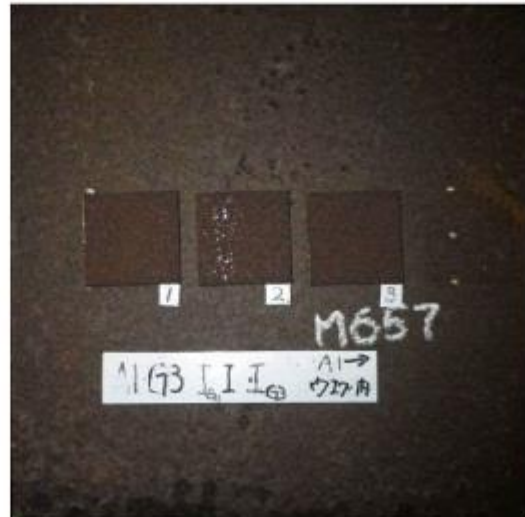
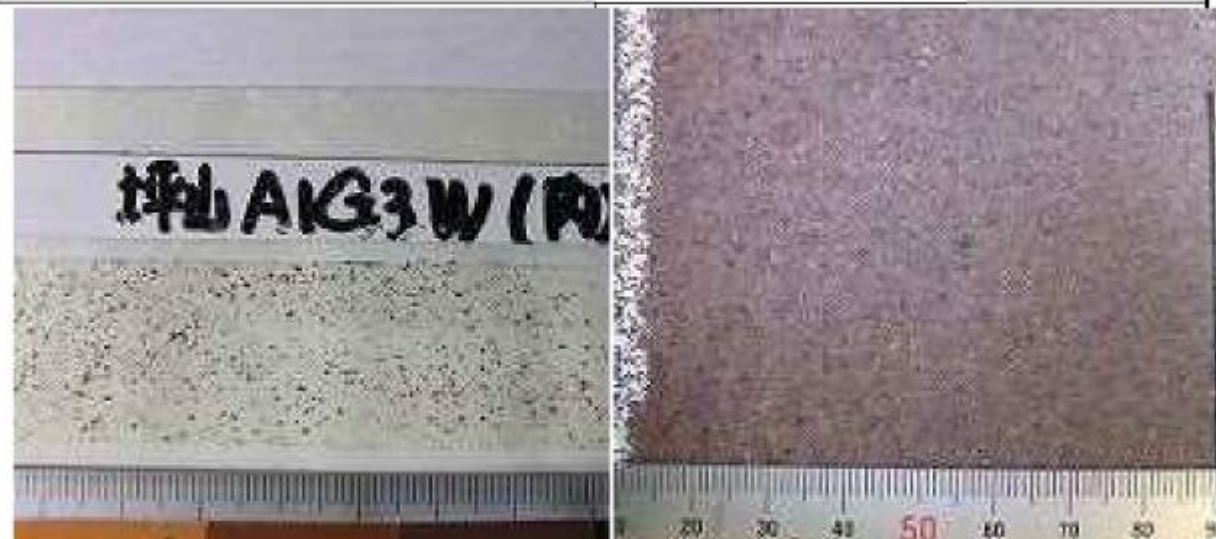
| 部<br>位 | <p>坪山橋 G3桁 ウェブ 内側</p> | 外観評価 | 3 |
| 近<br>景 | | | |
| セロテープ写真と接写写真 | | | |

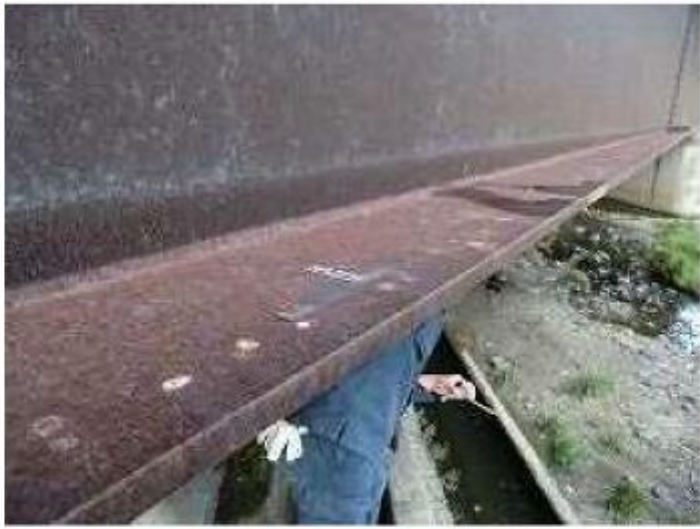
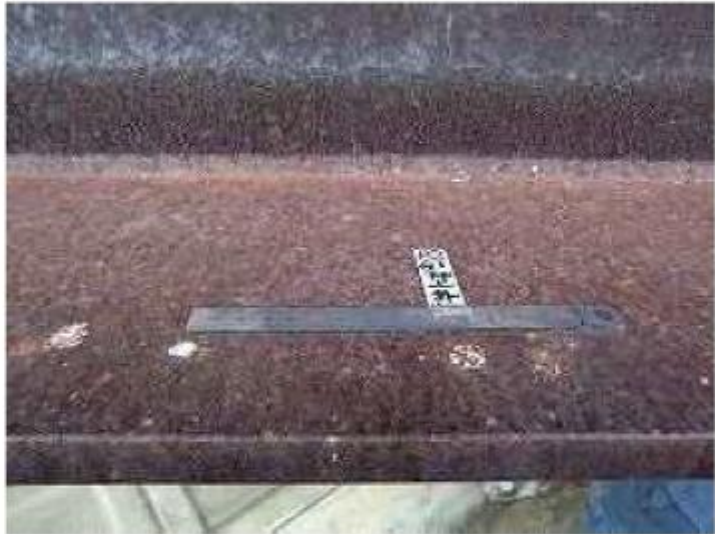
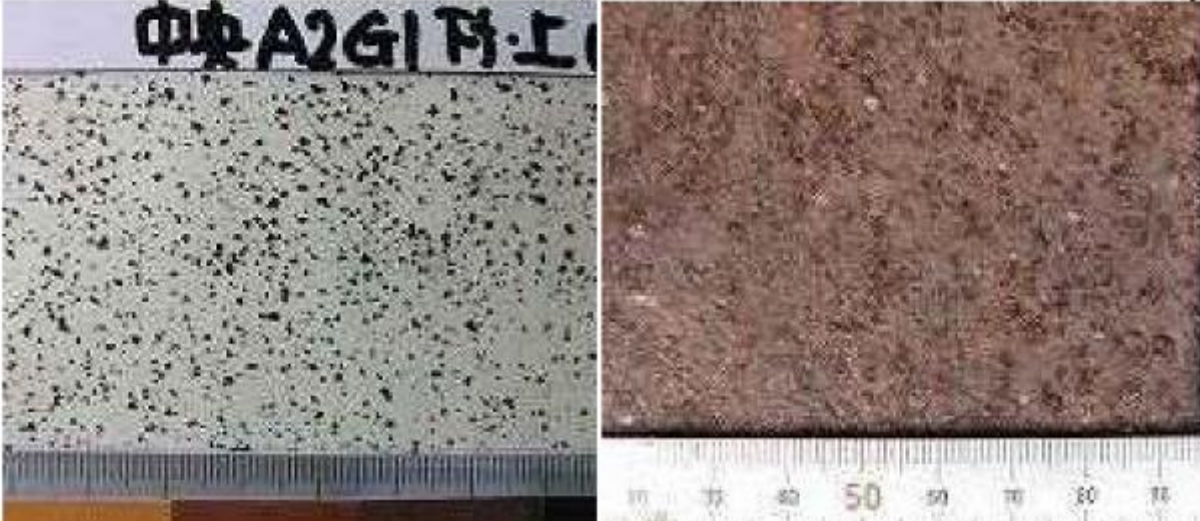
表 さび外観評価の写真見本

| 部位 | <p>中央橋 G1桁 下フランジ 上面 外側</p> | 外観評価 | 3 |
| 遠景 | | | |
| 近景 | | | |
| セロテープ写真と接写写真 | | | |

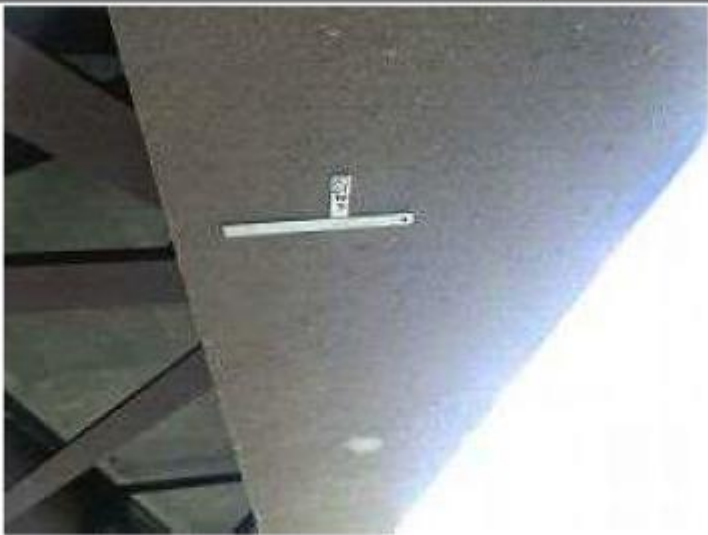
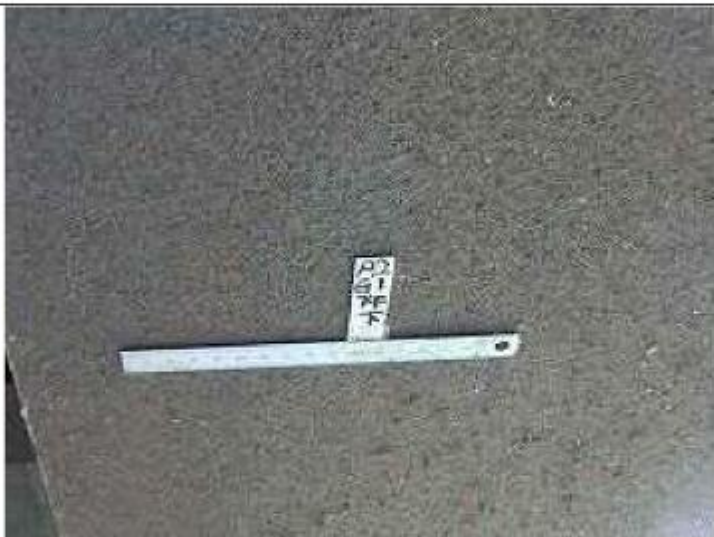
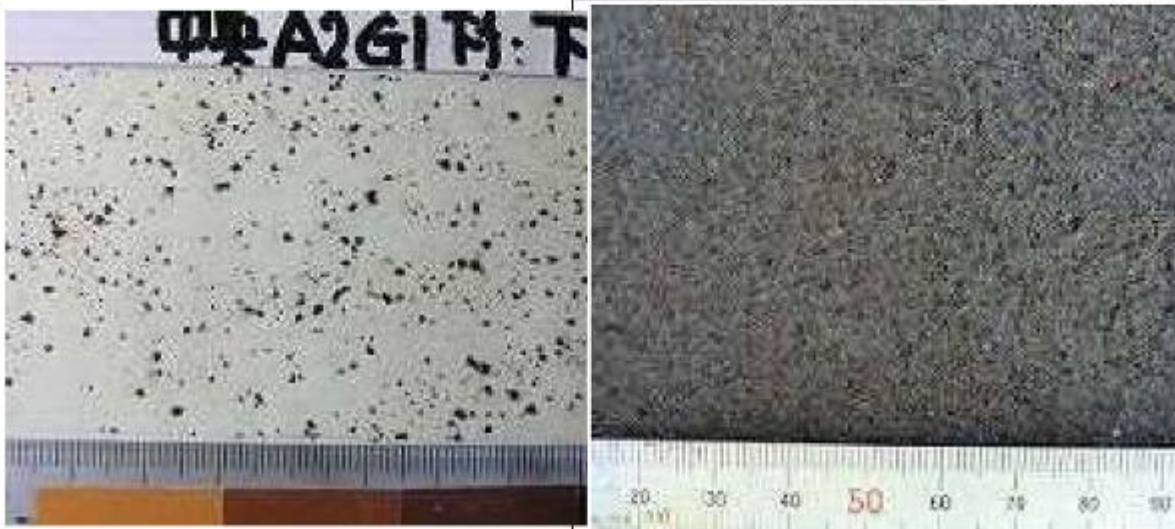
表 さび外観評価の写真見本

| 部<br>位 | 中央橋 G1桁 下フランジ 下面<br> | 外観評価 | 3 |
| 遠<br>景 | | | |
| 近<br>景 | | | |
| セロテープ写真と接写写真 | | | |

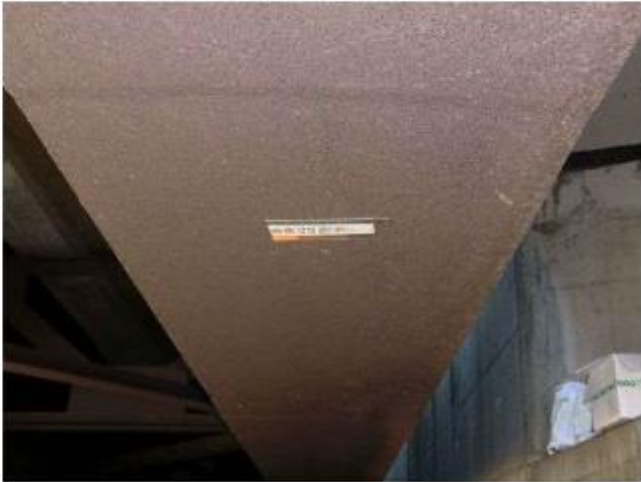
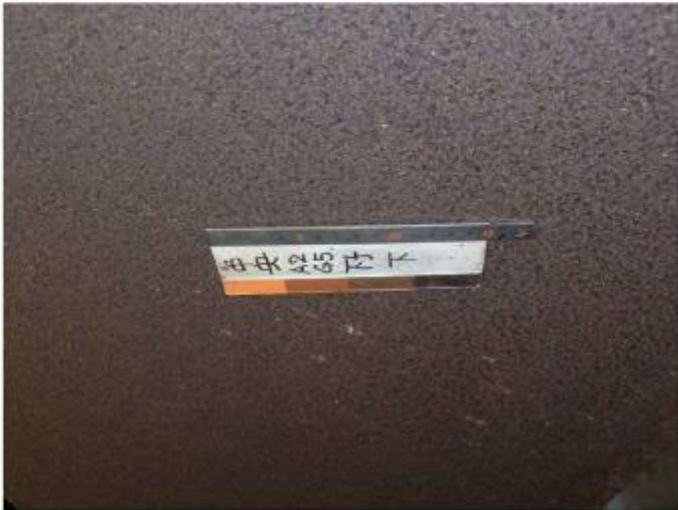
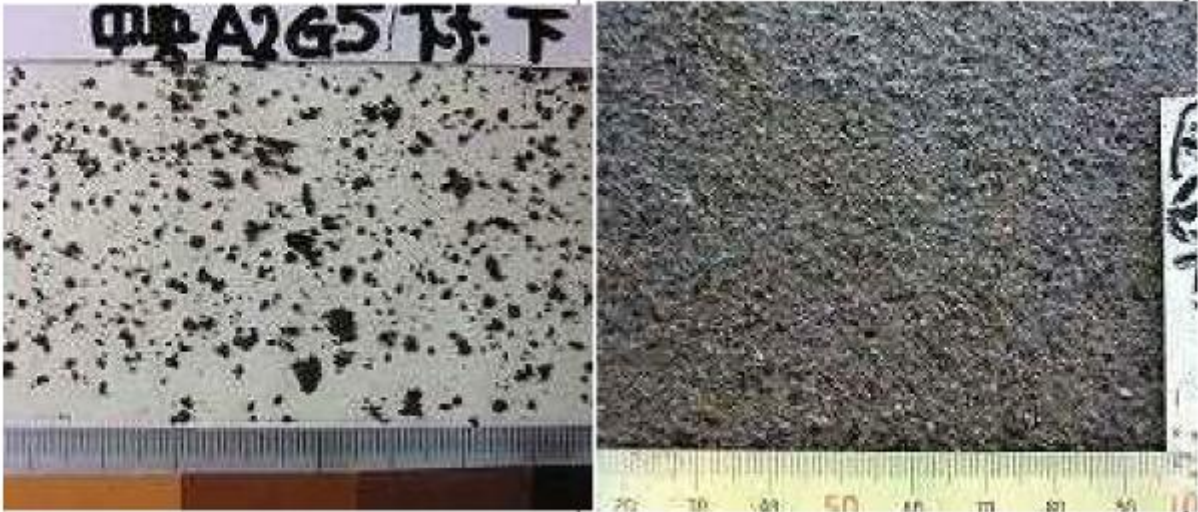
表 さび外観評価の写真見本

| 部<br>位 | <p>中央橋 G5桁 下フランジ 下面</p> | 外観評価 | 3 |
| 遠景 | | | |
| 近景 | | | |
| セロテープ写真と接写写真 | | | |

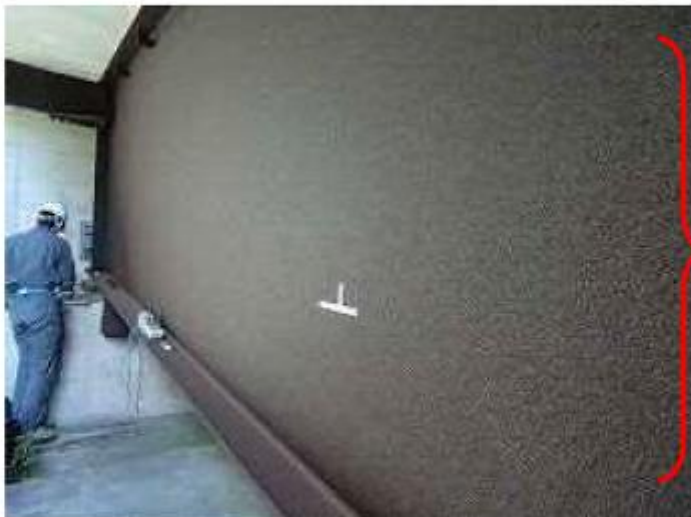
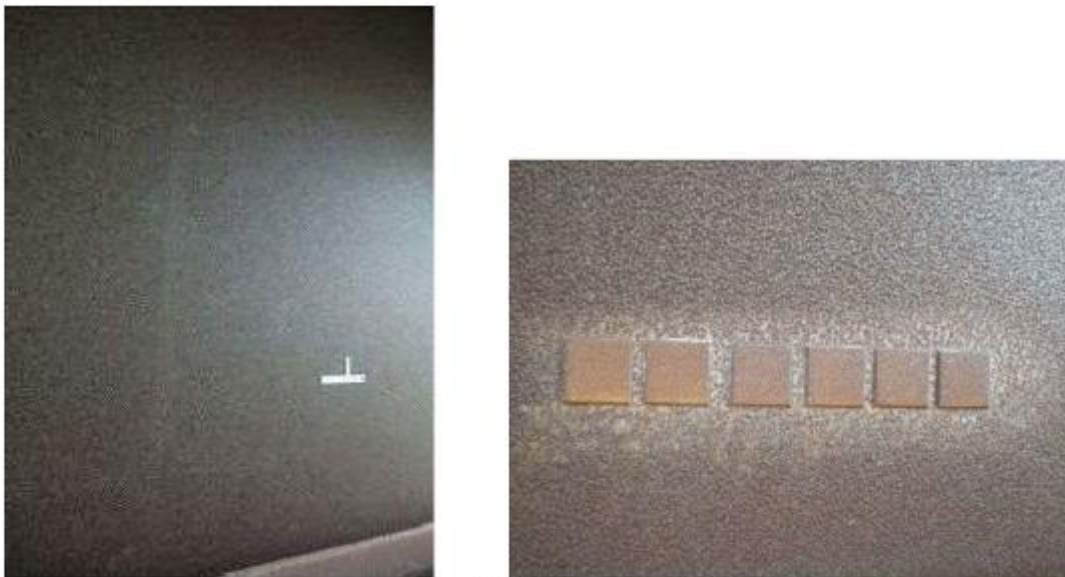
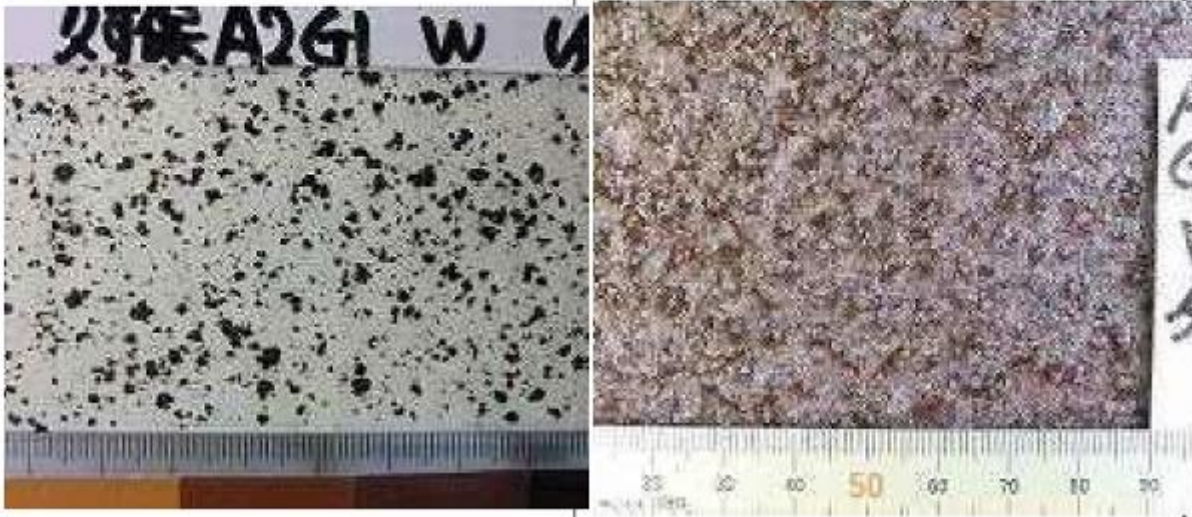
表 さび外観評価の写真見本

| 部<br>位 | 久須保大橋 G1桁 ウェブ外側<br> | 外観評価 | 4 |
| 遠<br>景 | | | |
| 近<br>景 | | | |
| セロテープ写真と接写写真 | | | |
