# 付録－１ 損傷等級評価基準

## 目次

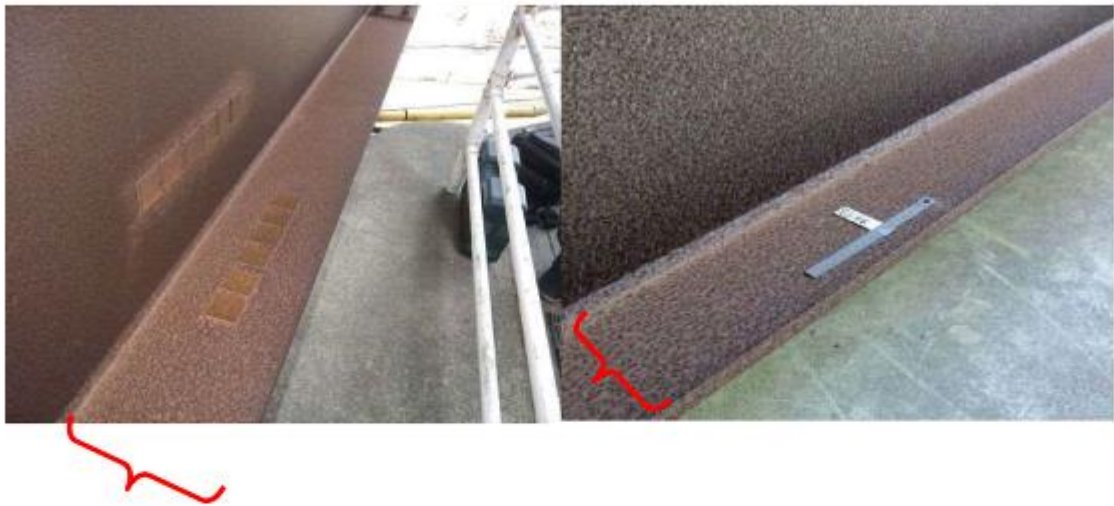
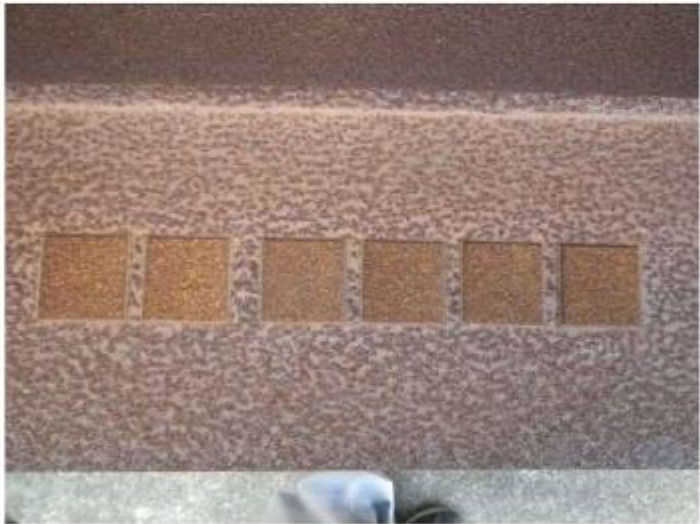
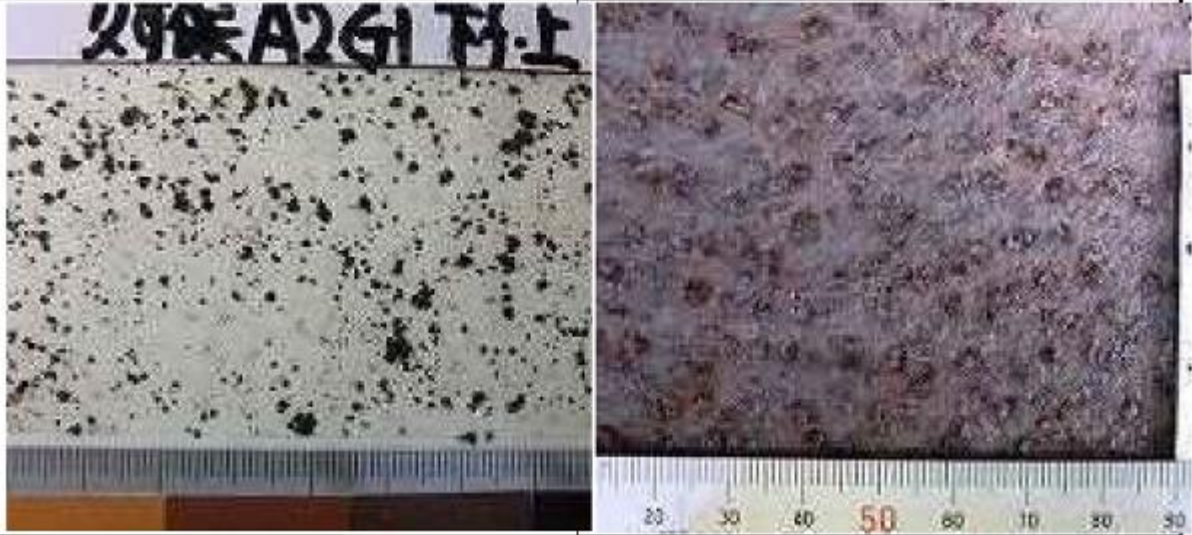
表 さび外観評価の写真見本

| 部<br>位 | 久須保大橋 G1桁 下側フランジ上面 外側<br> | 外観評価 | 4 |
| 遠<br>景 | | | |
| 近<br>景 | | | |
| セロテープ写真と接写写真 | | | |

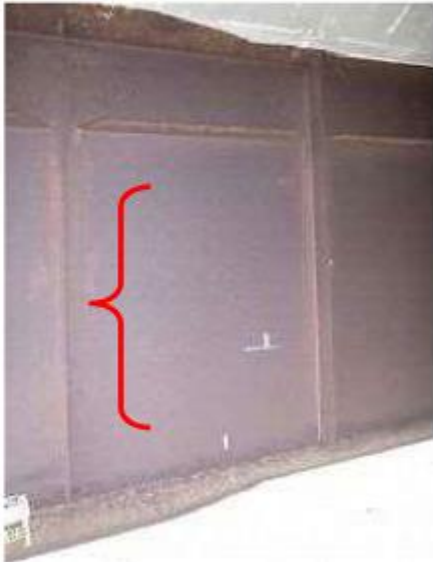
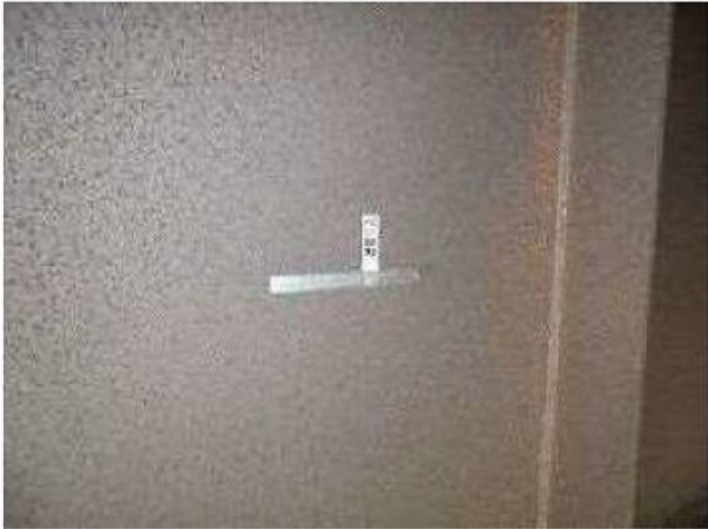
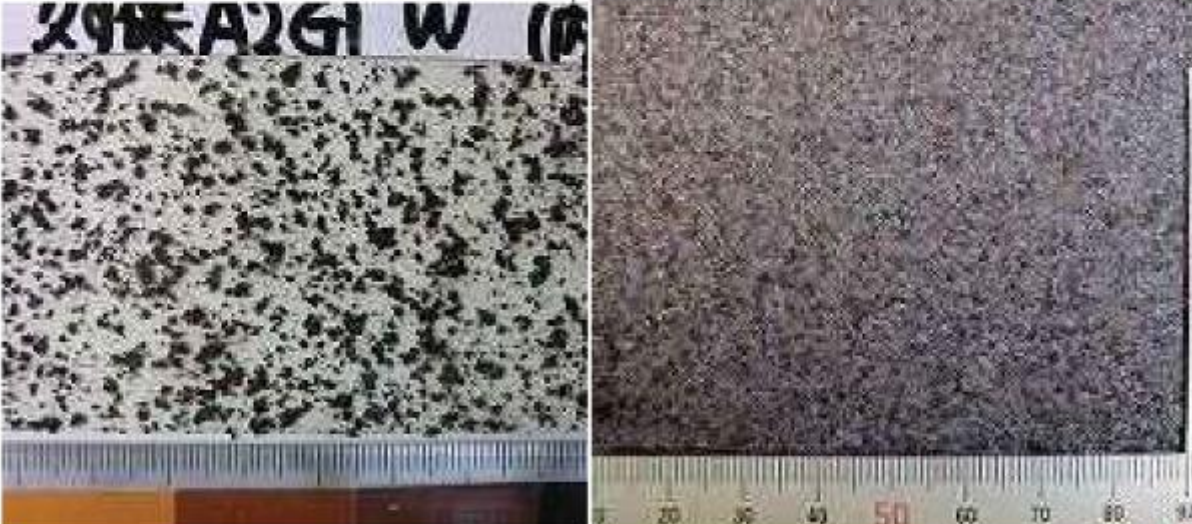
表 さび外観評価の写真見本

| 部<br>位 | 久須保大橋 G1桁 ウェブ内側<br> | 外観評価 | 4 |
| 遠景 | | | |
| 近景 | | | |
| セロテープ写真と接写写真 | | | |

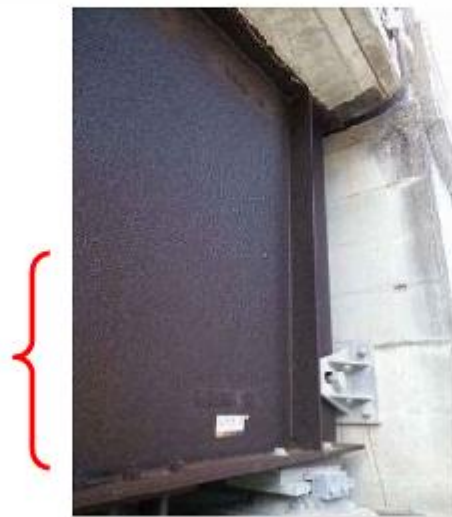
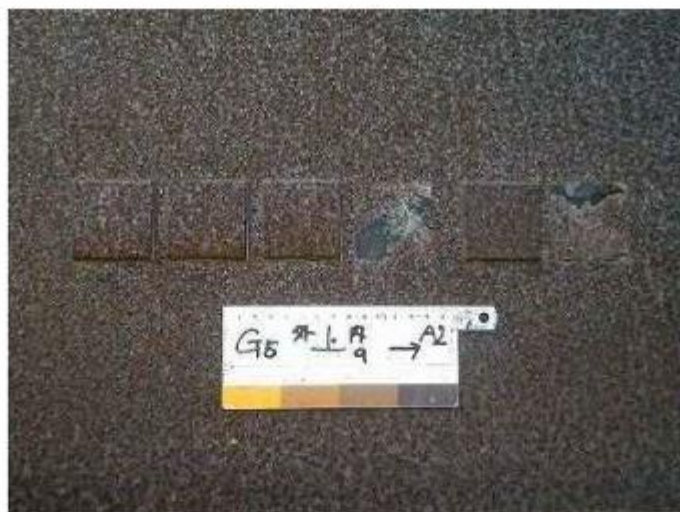
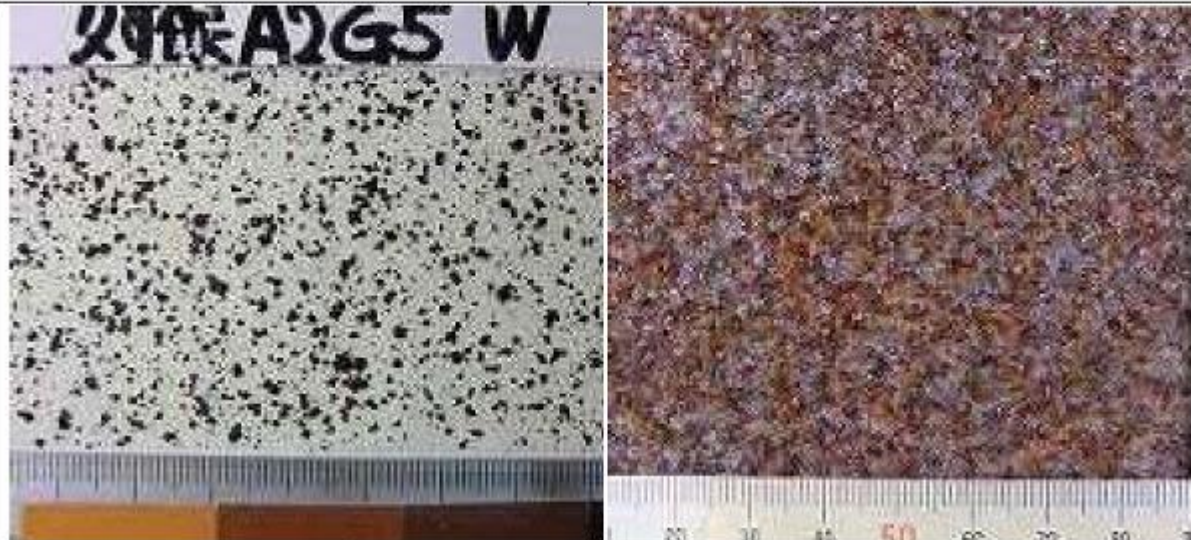
表 さび外観評価の写真見本

| 部位 | 久須保大橋 G5桁 ウェブ 外面<br> | 外観評価 | 4 |
| 遠景 | | | |
| 近景 | | | |
| セロテープ写真と接写写真 | | | |

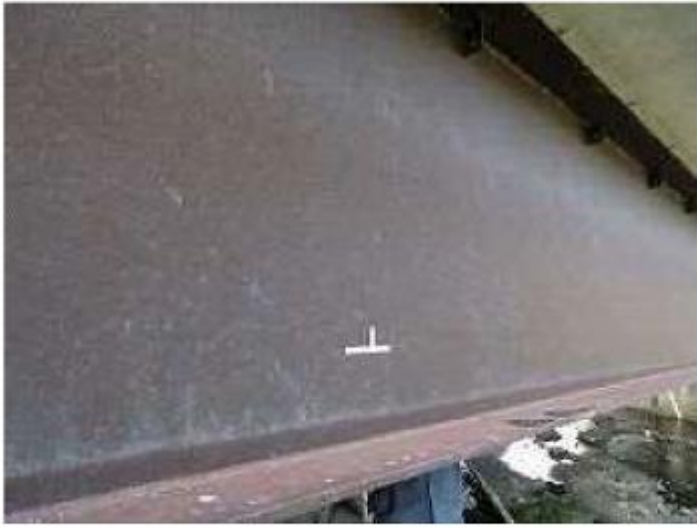
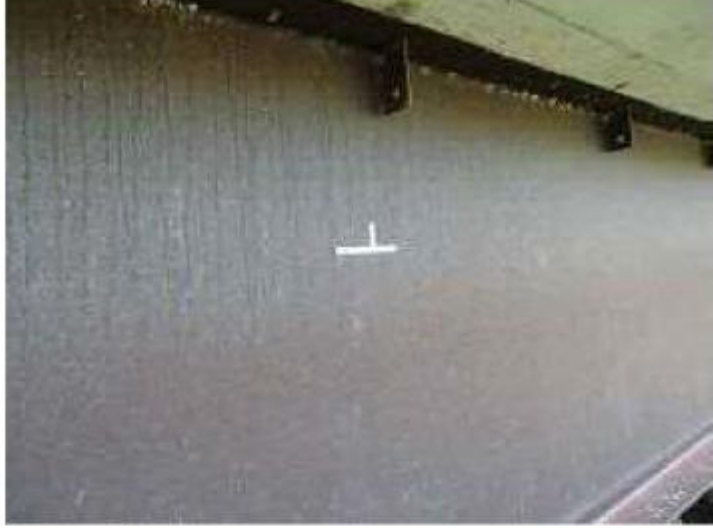
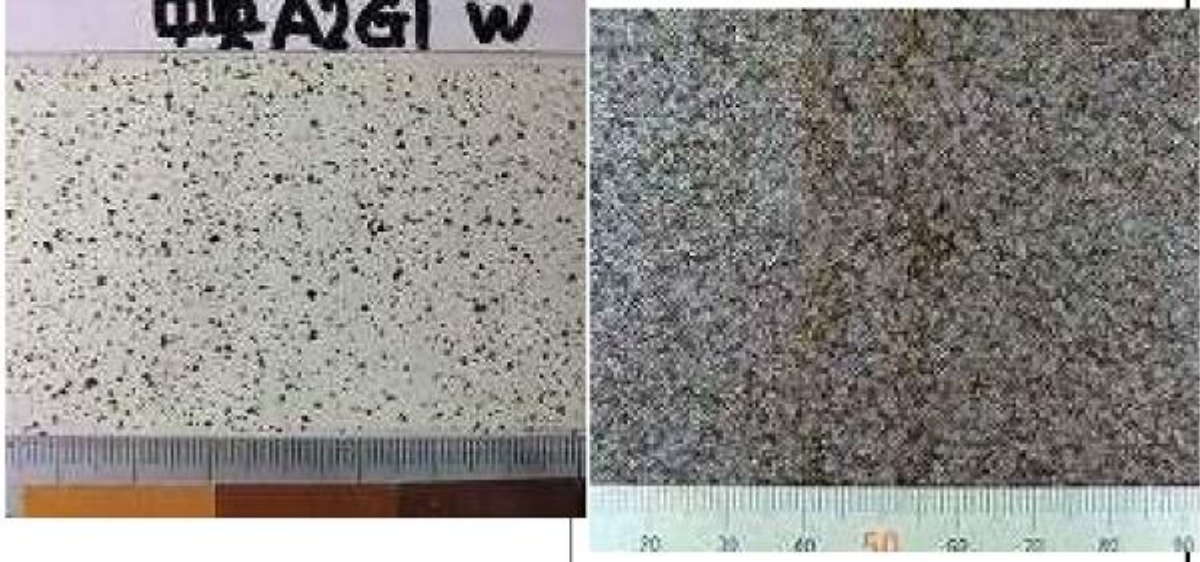
表 さび外観評価の写真見本

| 部<br>位 | <p>中央橋 G1桁 ウェブ 外側</p> | 外観評価 | 4 |
| 遠景 | | | |
| 近景 | | | |
| セロテープ写真と接写写真 | | | |

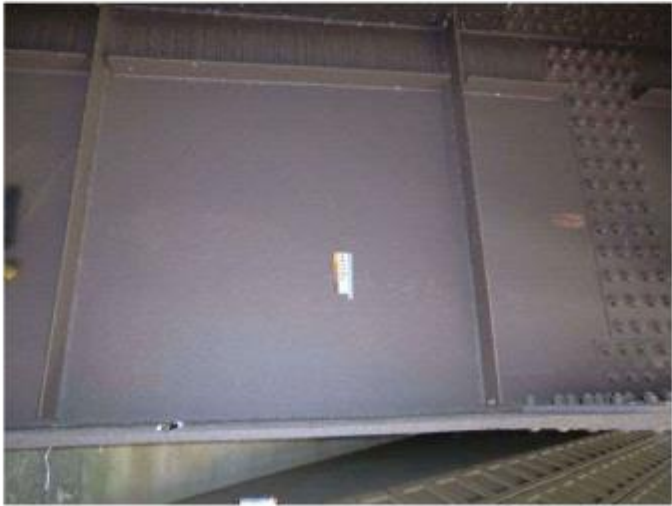
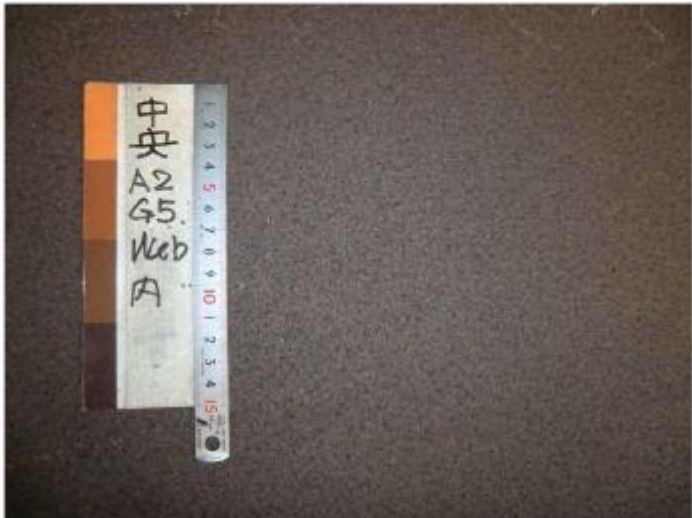
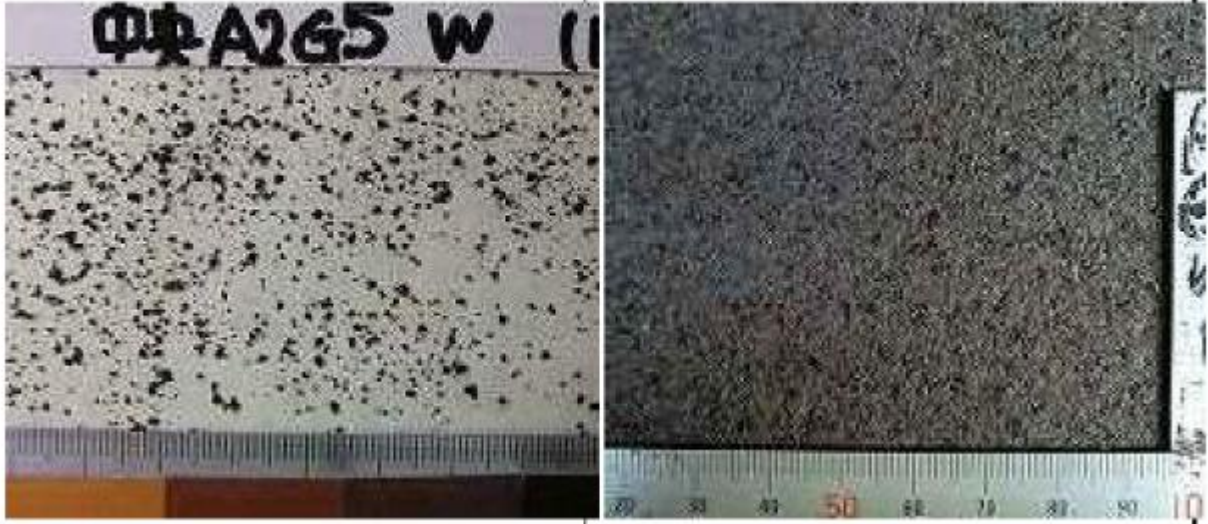
表 さび外観評価の写真見本

| 部<br>位 | <p>中央橋 G5桁 ウェブ 内側</p> | 外観評価 | 4 |
| 遠景 | | | |
| 近景 | | | |
| セロテープ写真と接写写真 | | | |

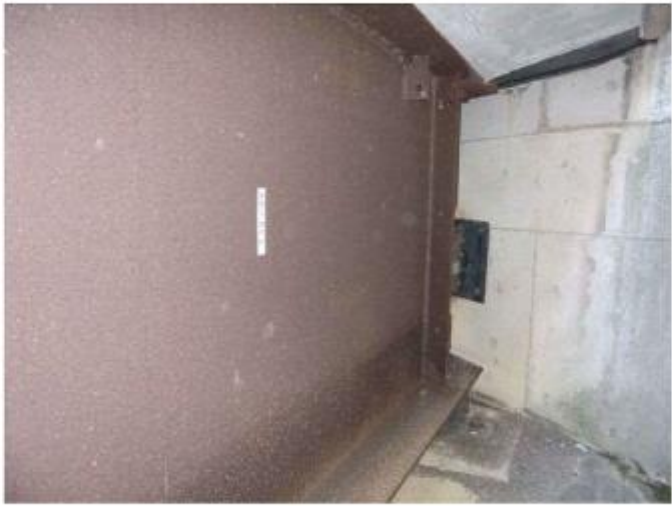
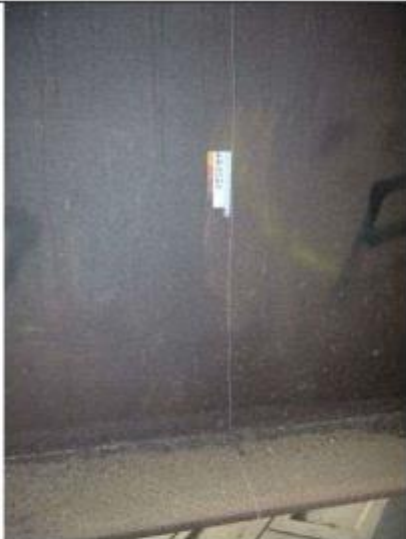
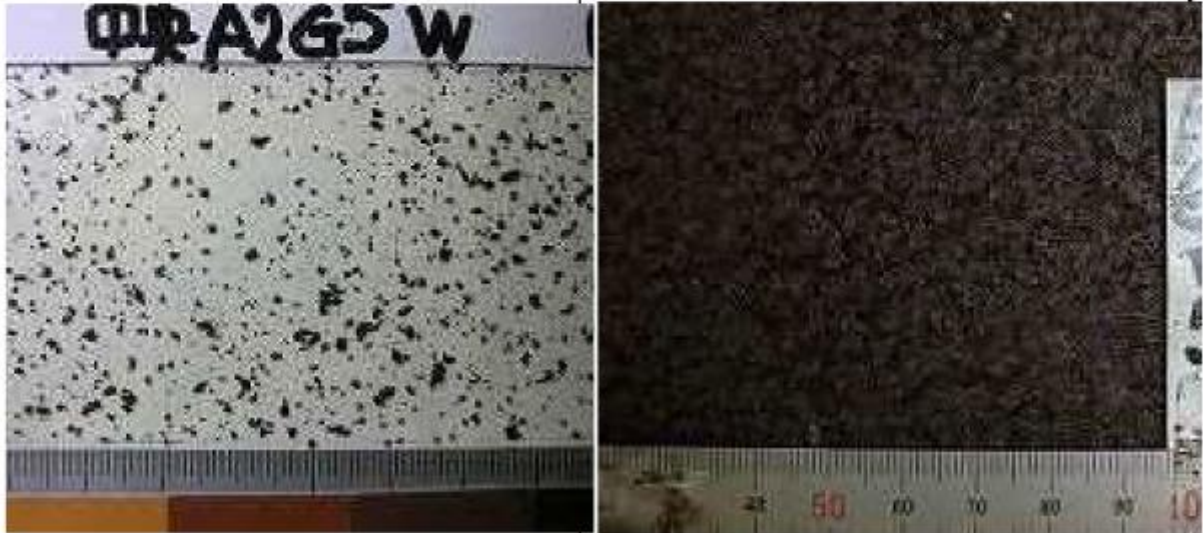
表 さび外観評価の写真見本

| 部<br>位 | <p>中央橋 G5桁 ウェブ 外側</p> | 外観評価 | 4 |
| 遠<br>景 | | | |
| 近<br>景 | | | |
| セロテープ写真と接写写真 | | | |

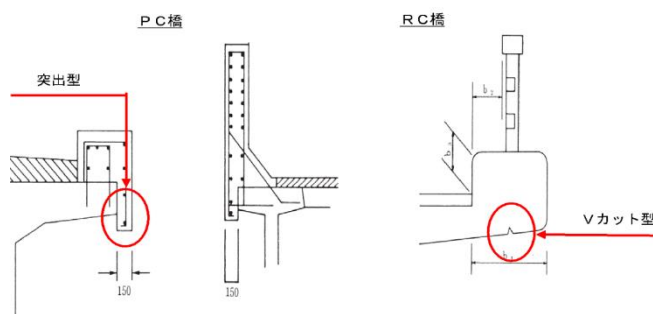
- ・平成 12 年(2000 年)以前に設計・施工された RC 床版は、V カット型の水切り構造を採用している可能性が高い  
⇒かぶり不足によるコンクリートの剥離鉄筋露出が生じていないか着眼して点検する。

図 3.2.3(2) 土木工事設計マニュアル (H23) 地覆部詳細図 [8]

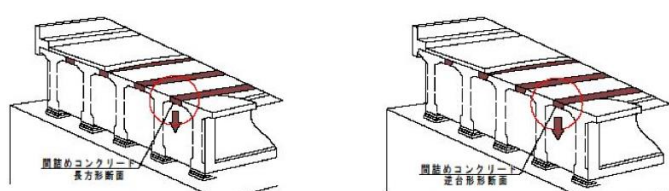
| ポ<br>ス<br>テ<br>ン<br>桁 | プ<br>レ<br>テ<br>ン<br>桁 | 間詰めコンクリートの形状 |
|---|---|---|
| 昭<br>和<br>43<br>年<br>以<br>前 | 昭<br>和<br>45<br>年<br>以<br>前 | <p>間詰め形状が長方形であり、落下しやすい形状となっていた。</p> |
| 昭<br>和<br>44<br>年<br>以<br>後 | 昭<br>和<br>46<br>年<br>以<br>後 | <p>間詰め形状が逆台形（クサビ形状）であり、落下しにくい形状である。</p> |
| | | <p>左図：間詰めコンクリート 長方形断面<br/>右図：間詰めコンクリート 逆台形断面</p> |

- ・昭和 45 年(1970 年)以前のプレテン桁や昭和 43 年(1968 年)以前のポステン桁は、間詰め部の形状が長方形  
⇒落下しやすい形状であるため、漏水、錆汁、段差等の変状に注意して点検する。
- ・プレテン桁や間詰め部の幅が 30cm 以下のポステン桁は、床版から間詰め部への鉄筋が設置されていない  
⇒間詰め部のコンクリートの落下の懸念があるため、漏水やひびわれ等の損傷が生じていないかに注意して点検する。

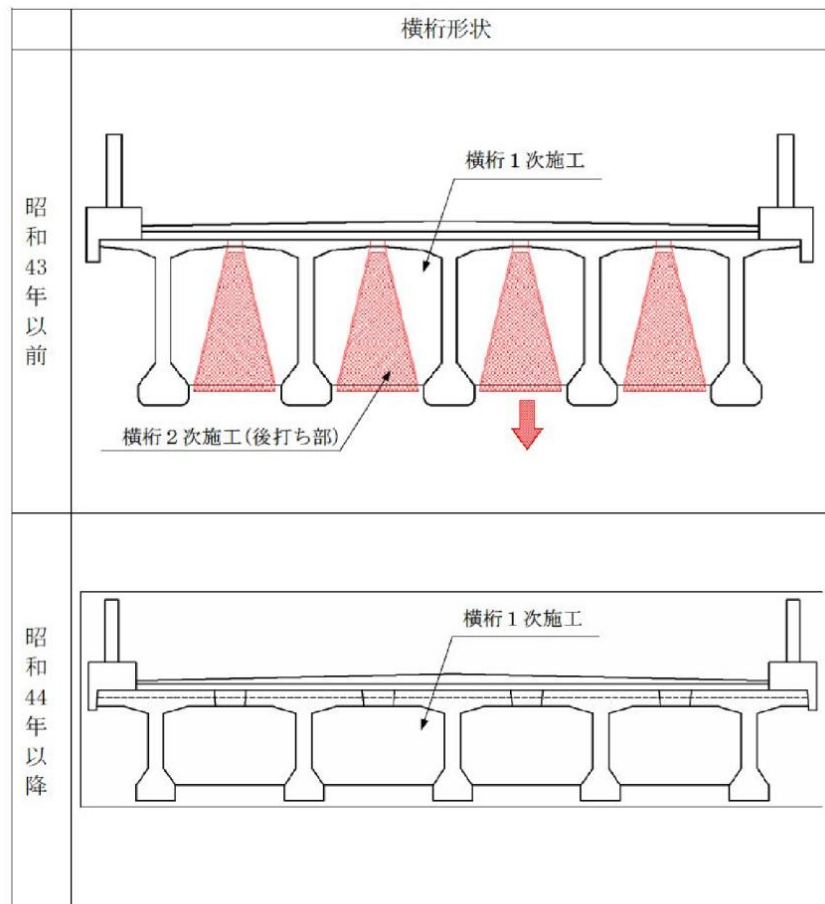
- ・昭和 43 年(1968 年)以前に施工されたポステン桁の横桁は、後打ち部を斜めに施工している

⇒横桁の打ち継ぎ目からの損傷が生じていないか着眼して点検する。

図 3. 2. 3 (5) PC 桁横桁形状の変遷 [3]

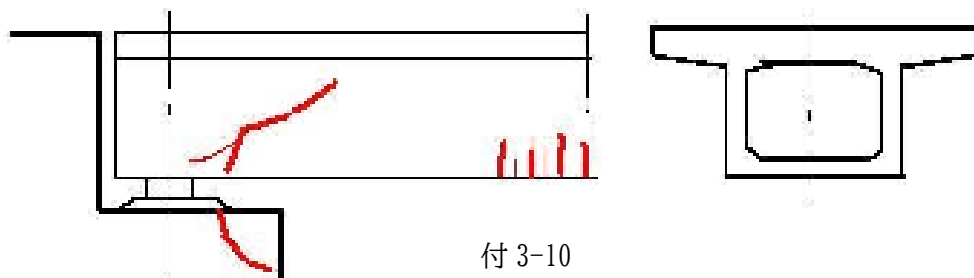
損傷原因毎の主な損傷形態を踏まえ、損傷原因を意識して点検するよう留意すること

- ・外力や構造に関するひびわれ
- ・施工の良否に関するひびわれ
- ・使用環境条件に関するひびわれ
- ・材料的性質に関するひびわれ

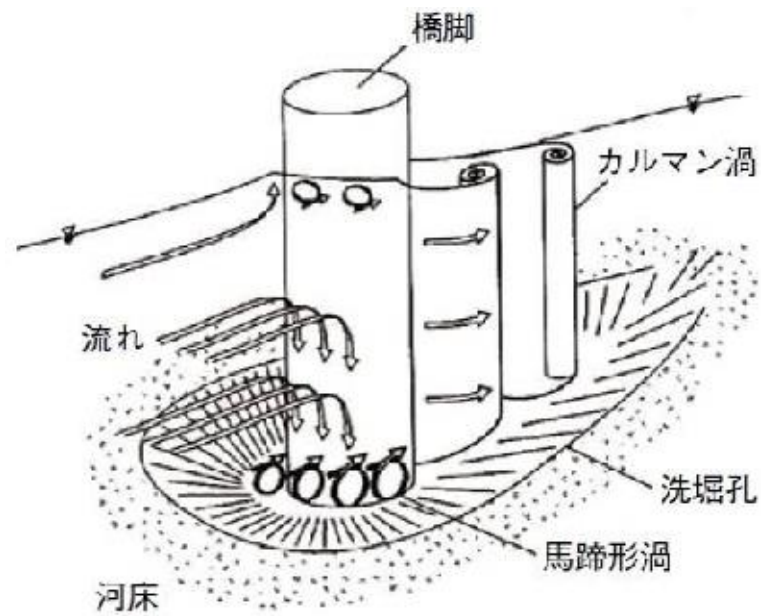
②⑥ 洗掘

- ・洗掘により、構造物の安全が懸念される場合、洗掘の規模、状況を定量的に計測できる方法により把握を行う
