# 専門家による模型実験により、塩水の湛水、水路等の遡上による農地の塩害発生を確認

## 抜本的な塩害防止対策が必要

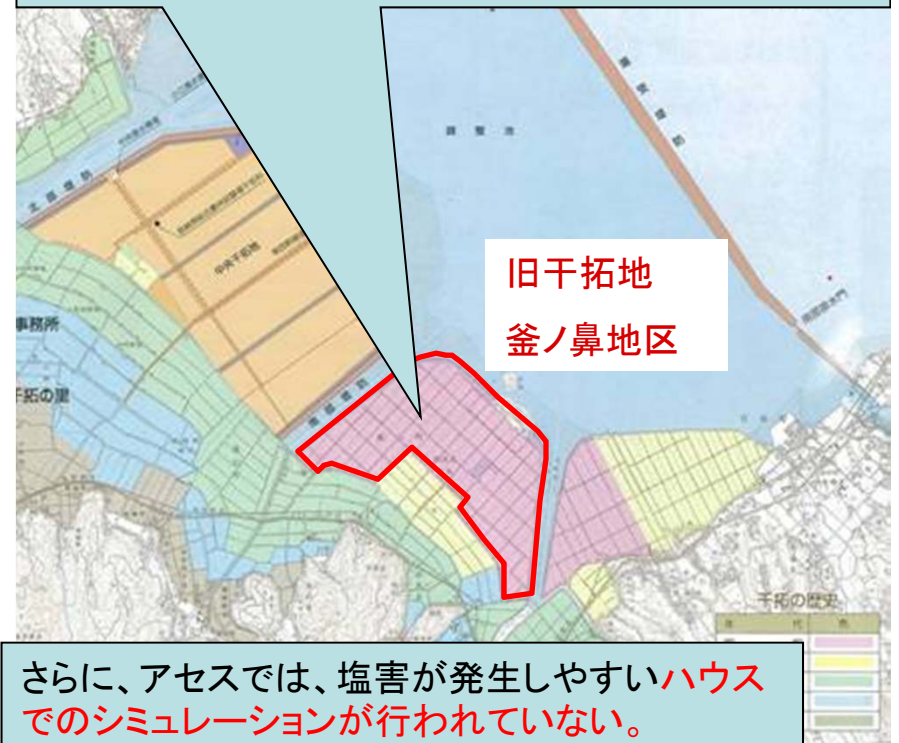
(釜ノ鼻地区を再現した水理実験結果)

ケース3-2の場合でも、

- ・開門により潮遊池に浸入した塩水が、降雨後、水路を遡上。(密度流により遡上)
- ・水路を遡上した塩水は、暗渠排水管からほ場へ浸入し、塩害が発生。
- ・釜ノ鼻地区のほぼ全域が塩害の恐れ。
